# PAŃSTWOWA KOMISJA BADANIA WYPADKÓW LOTNICZYCH

## Informacja o zdarzeniu [raport]

Numer ewidencyjny zdarzenia:	<b>1877/14</b>			
Rodzaj zdarzenia:	<b>WYPADEK</b>			
Data zdarzenia:	<b>20 lipca 2014 r.</b>			
Miejsce zdarzenia:	<b>Brazylia, stan Saõ Paulo, Rio Claro</b>			
Rodzaj, typ statku powietrznego:	<b>balon Cameron TR 70</b>			
Znak rozpoznawczy SP:	<b>SP-BBP</b>			
Użytkownik / Operator SP:	<b>Aeroklub Włocławski</b>			
Dowódca SP:	<b>pilot balonowy</b>			
Liczba ofiar / rodzaj obrażeń:	<i>Śmiertelne</i>	<i>Poważne</i>	<i>Lekkie</i>	<i>Bez obrażeń</i>
			2	
Nadzorujący badanie:	<b>Tomasz Kuchciński</b>			
Podmiot badający:	<b>PKBWL</b>			
Skład zespołu badawczego:	<b>Tomasz Kuchciński, Edward Łojek</b>			
Zalecenia:	<b>NIE</b>			
Adresat zaleceń:	<b>NIE DOTYCZY</b>			
Data zakończenia badania:	<b>13.10.2015 r.</b>

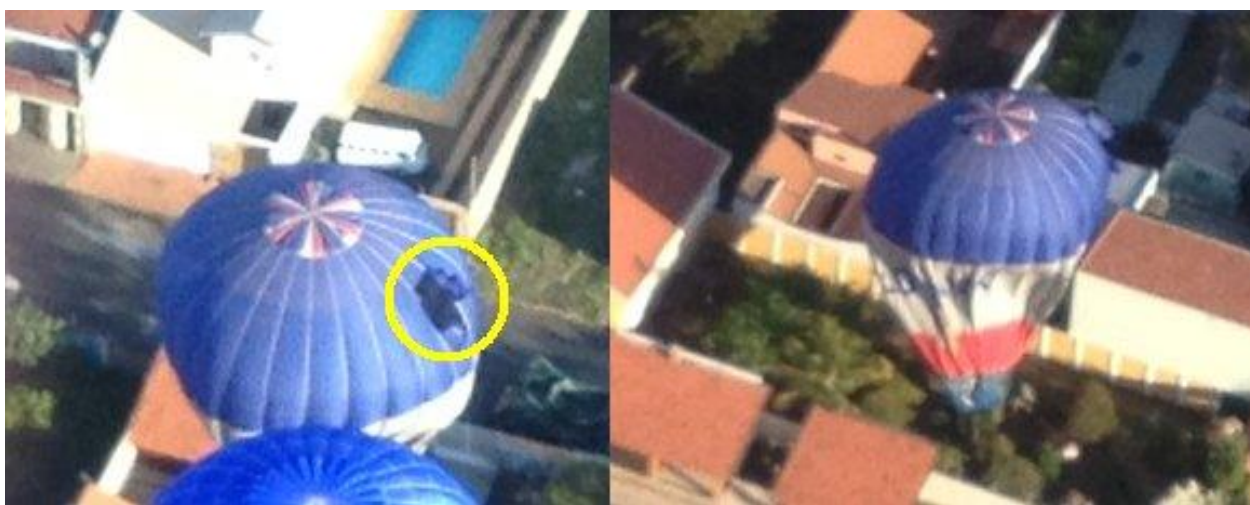
Z dostępnej powszechnie informacji, autorstwa dyrektora sportowego mistrzostw (<http://www.debruijn.de/edpage/wwc2014/>) wynika, że balony leciały stosunkowo nisko, z małymi prędkościami pionowymi. Najprawdopodobniej ze względu na różnice prędkości i nieuwagę pilota lecącego wyżej, doszło do zderzenia balonów i rozerwania powłoki niżej lecącego SP-BBP.

*Lewa fotografia ukazuje uszkodzenie powłoki balonu SP-BBP powyżej równika. Prawa fotografia ukazuje lądowanie balonu SP-BBP z częściowo opróżnioną powłoką.*

Badanie wytrzymałości na rozrywanie materiału powłoki SP-BBP wykazało, że jest on trzykrotnie mocniejszy, niż wymagane minimum. Oględziny kosza balonu, który leciał wyżej, wykazały, że znajdowały się tam wystające na zewnątrz elementy o ostrych krawędziach. Według osobistego poglądu dyrektora sportowego mistrzostw, gdyby na zewnątrz kosza lecącego wyżej balonu nie wystawały ostro zakończone elementy, to zderzenie prawdopodobnie nie doprowadziłoby do rozerwania powłoki drugiego balonu.

Brak zachowania separacji pomiędzy dwoma balonami.

1. Udział w rywalizacji sportowej, powodujący dużą koncentrację na osiągnięcie wyniku;
2. Prawdopodobnie obecność ostrych elementów na zewnętrznej stronie kosza lecącego wyżej balonu.

Podczas Balonowych Mistrzostw Świata Kobiet, które rozgrywane były w Polsce, we wrześniu 2014 r., dyrektor sportowy poinformował pilotów, że oficer ds. bezpieczeństwa będzie kontrolował kosze balonów pod względem elementów o ostrych krawędziach. Zalecono, że jeśli takie elementy występują, to mają one być zakryte mocnym materiałem, a zamki opasek służących do mocowania numerów startowych na koszach mają znajdować się wewnątrz koszy.

Komisja zwraca uwagę, że piloci balonowi powinni regularnie sprawdzać kosze, pod względem wystających, ostrych krawędzi. Wystające fragmenty wikliny powinny być przycinane, a ewentualne inne wystające elementy osłaniane. Dotyczy to każdego lotu, a nie tylko udziału zawodów sportowych
