## PAŃSTWOWA KOMISJA BADANIA WYPADKÓW LOTNICZYCH

### Informacja o zdarzeniu [raport]

Numer ewidencyjny zdarzenia:	<b>2159/15</b>			
Rodzaj zdarzenia:	<b>WYPADEK</b>			
Data zdarzenia:	<b>6 października 2015 r.</b>			
Miejsce zdarzenia:	<b>EPJS</b>			
Rodzaj, typ statku powietrznego:	<b>szybowiec SZD-9 bis „Bocian” 1E</b>			
Dowódca SP:	<b>pilot szybowcowy</b>			
Liczba ofiar / rodzaj obrażeń:	<i>Śmiertelne</i>	<i>Poważne</i>	<i>Lekkie</i>	<i>Bez obrażeń</i>
	-	-	-	2
Nadzorujący badanie:	<b>Maciej Lasek</b>			
Podmiot badający:	<b>Aeroklub Jeleniogórski</b>			
Skład zespołu badawczego:	<b>nie wyznaczano</b>			
Forma dokumentu zawierającego wyniki:	<b>INFORMACJA O ZDARZENIU[RAPORT]</b>			
Zalecenia:	<b>NIE</b>			
Adresat zaleceń:	<b>NIE DOTYCZY</b>			
Data zakończenia badania:	<b>9 października 2015 r.</b>

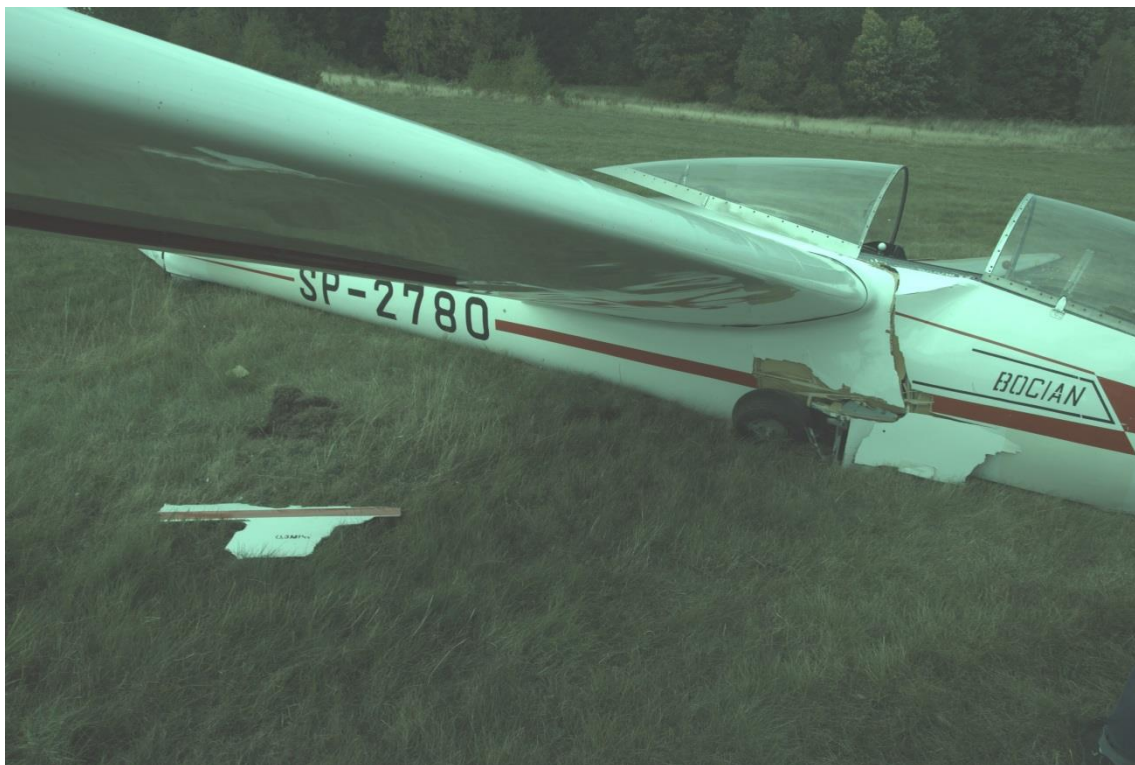
szybowiec nie wytracił wystarczająco prędkości i po przekroczeniu szczytu góry pilot obawiając się zderzenia z przeszkodami skierował szybowiec w prawo na pusty północny stok. Wykonując ten manewr prawa końcówka skrzydła zaczepiła o ziemię, co spowodowało obrót szybowca, który bokiem zsunął się około 70 m w dół zbocza uszkadzając podwozie, kadłub, końcówkę skrzydła oraz płożę tylną.

Fot. 1 Uszkodzenia podwozia i kadłuba szybowca(zdjęcie przesłane przez Aeroklub Jeleniogórski)

Przyczyną zdarzenia było za wysokie podejście do lądowania.

Zdarzenie omówiono z personelem biorącym udział w lotach.
