1215/15

RAPORT KOŃCOWY

**z badania zdarzenia lotniczego statku powietrznego
o maksymalnym ciężarze startowym nie przekraczającym 2250 kg***

Numer ewidencyjny zdarzenia:	<i>1215/15</i>			
Rodzaj zdarzenia:	<i>WYPADEK</i>			
Data zdarzenia:	<i>2 lipca 2015 r..</i>			
Miejsce zdarzenia:	<i>Łososina Dolna</i>			
Rodzaj, typ statku powietrznego:	<i>Szybowiec SZD-51-1 Junior</i>			
Znak rozpoznawczy SP:	<i>SP-3827</i>			
Użytkownik / Operator SP:	<i>Aeroklub Podhalański</i>			
Dowódca SP:	<i>Uczeń pilot szybowcowy</i>			
Liczba ofiar / rodzaj obrażeń:	<i>Śmiertelne</i>	<i>Poważne</i>	<i>Lekkie</i>	<i>Bez obrażeń</i>
				<i>1</i>
Nadzorujący badanie:	<i>Jacek Bogatko</i>			
Podmiot badający:	<i>PKBWL</i>			
Skład zespołu badawczego:	<i>Nie wyznaczano</i>			
Zalecenia:	<i>NIE</i>			
Adresat zaleceń:	<i>NIE DOTYCZY</i>			
Data zakończenia badania:	<i>28 października 2015r.</i>

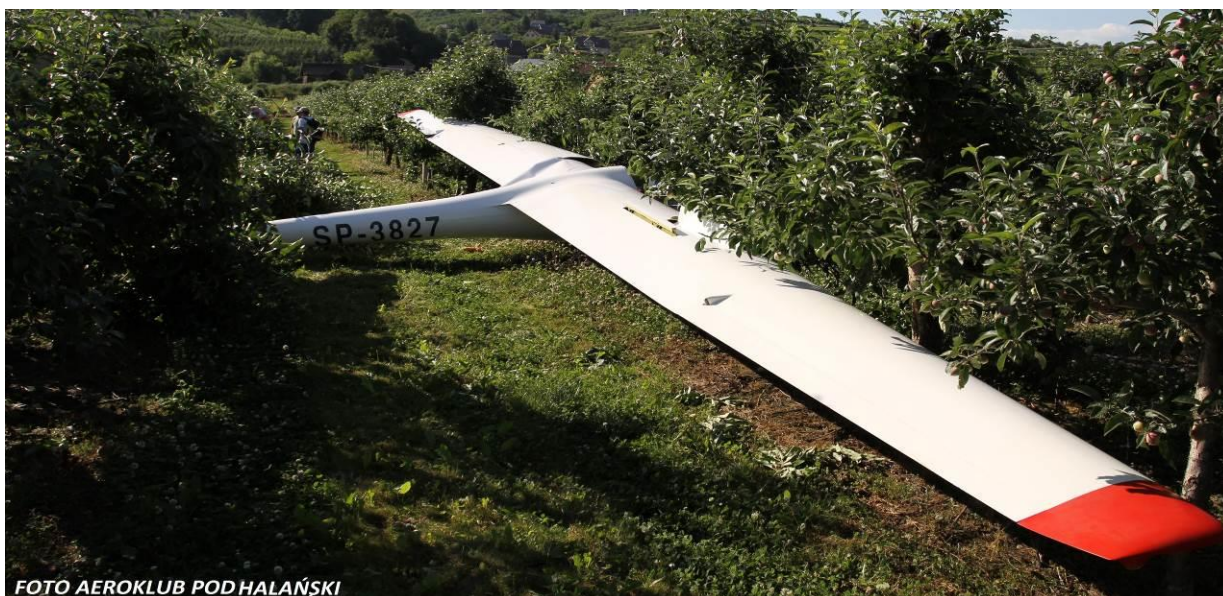
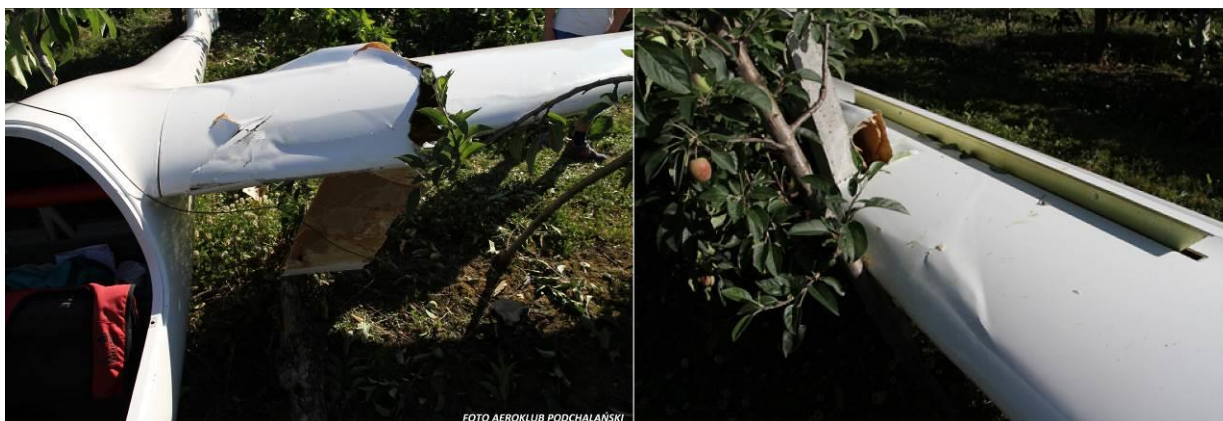
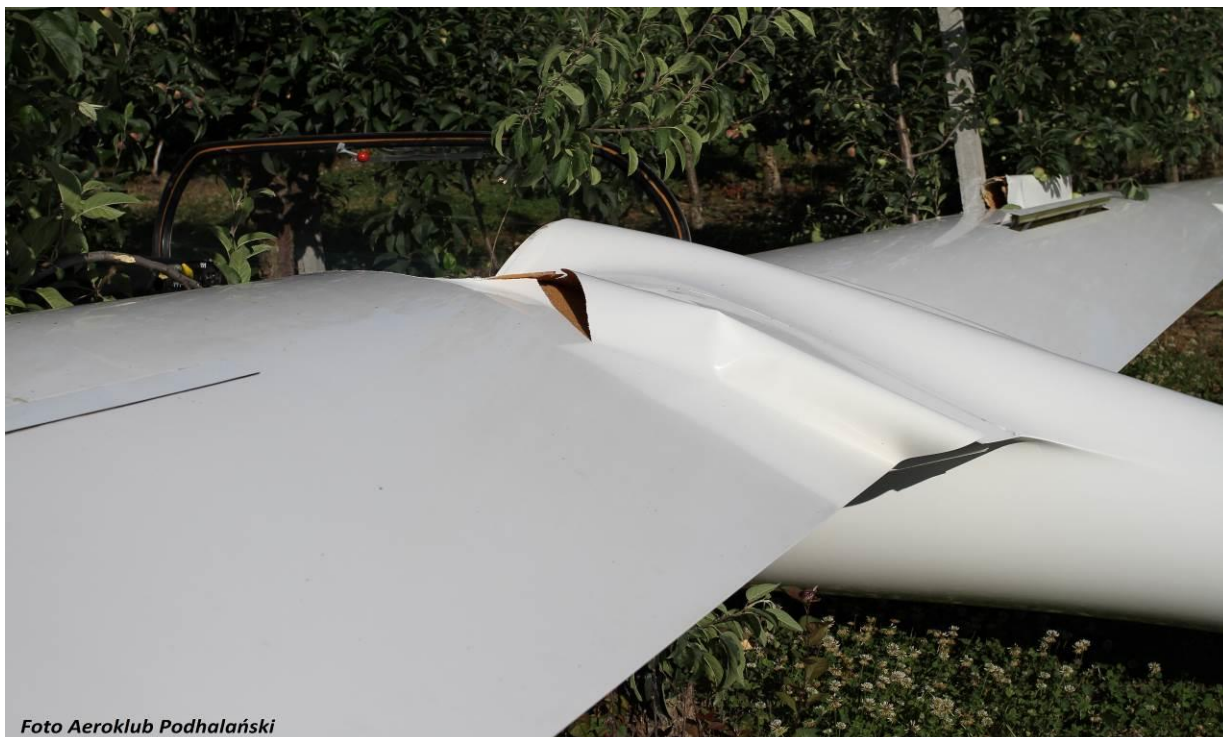
Uszkodzenia: szybowiec został poważnie uszkodzony. Ilustracje nr 1.

Ilustracje nr 1. Uszkodzenia szybowca.

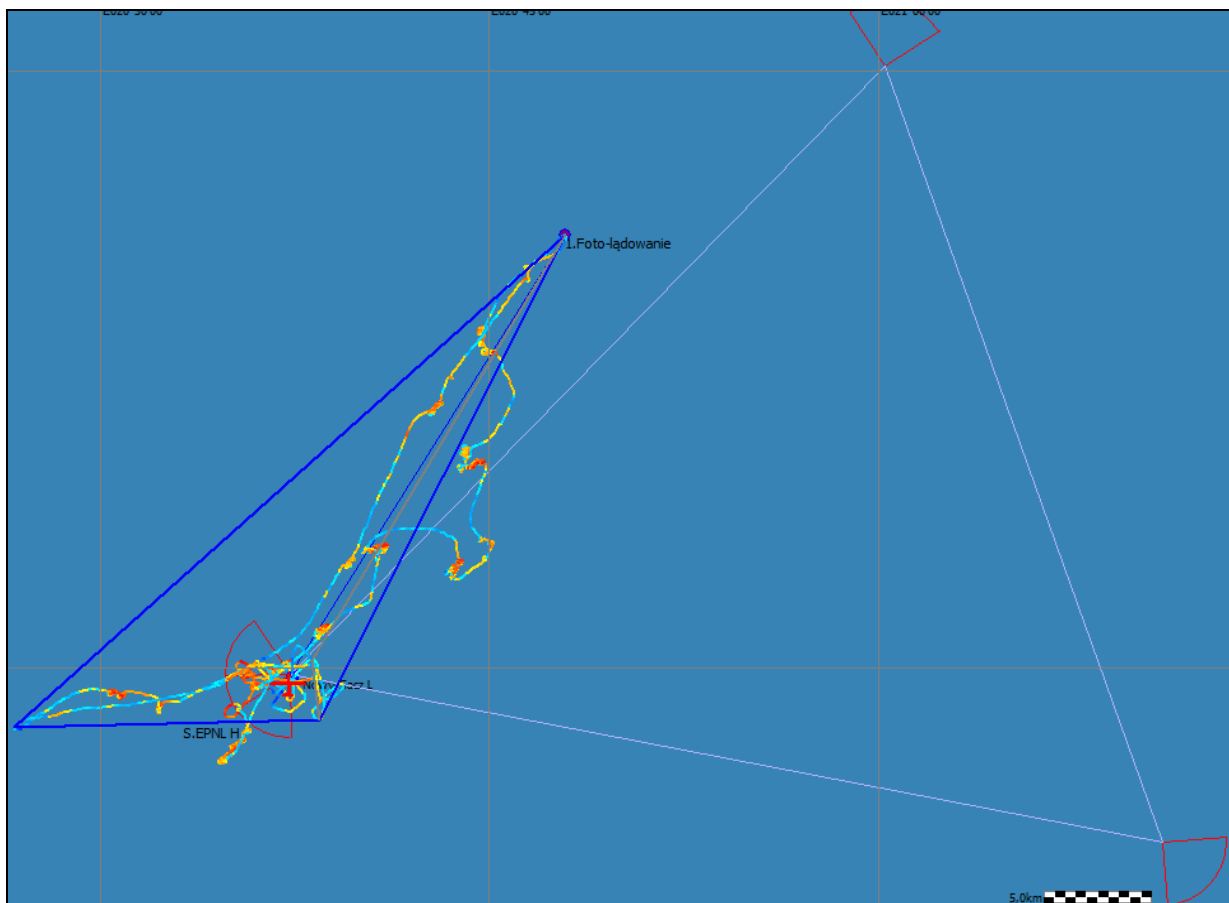
Ilustracja nr 2. Trasy przelotu zadeklarowanego i wykonanego przez uczeń – pilot.

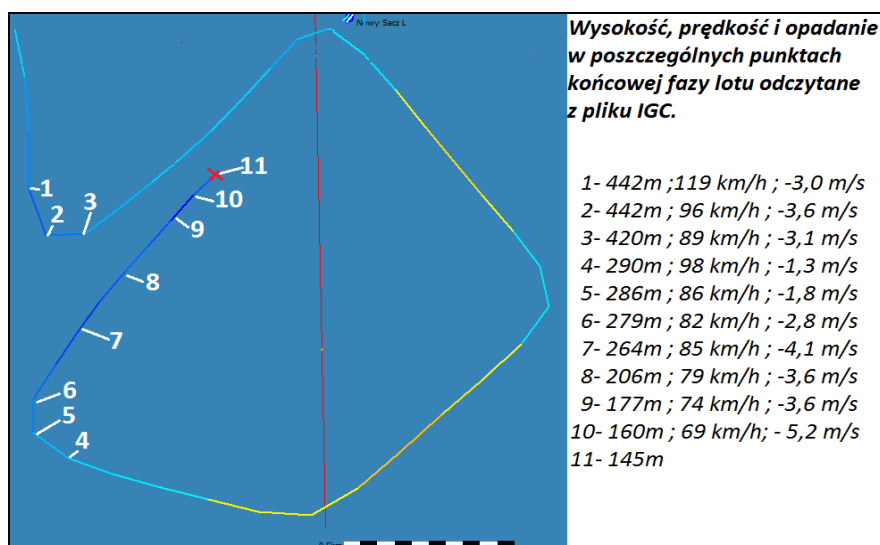
Na wysokości około 320 m (podane poniżej wysokości są AGL) uczeń-pilot weszła w krąg nadlotniskowy i zgłosiła pozycję nad znakami. Ponieważ wlatując nad lotnisko napotkała obszar prądów zstępujących, więc postanowiła wykonać mniejszy krąg nadlotniskowy i zaplanowała bardziej strome podejście do lądowania. Wprowadzając szybowiec do czwartego zakrętu miała około 150 m wysokości, wyprowadzając na prostą do lądowania wysokość wynosiła około 134 m. Szybowiec wlatywał ponownie w obszar prądów zstępujących. Ilustracja nr 3.

Ilustracja nr 3. Wysokość, prędkość i opadanie w końcowej fazie lotu.

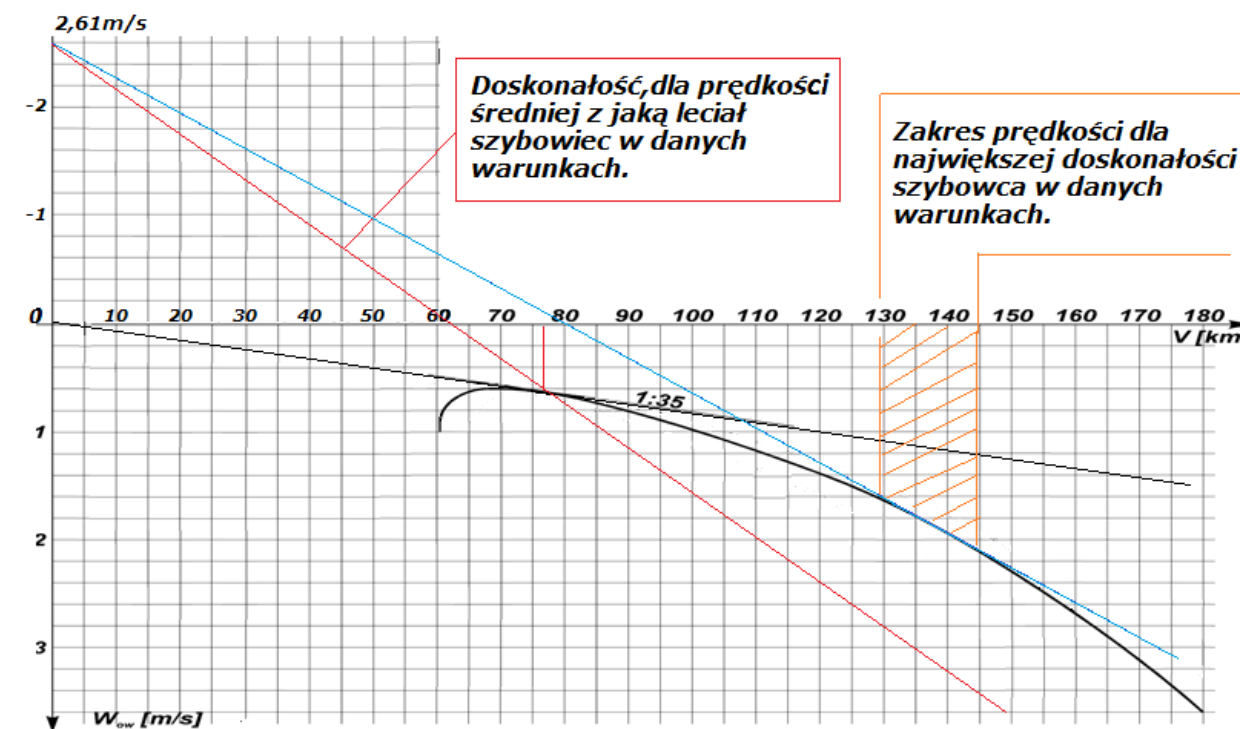
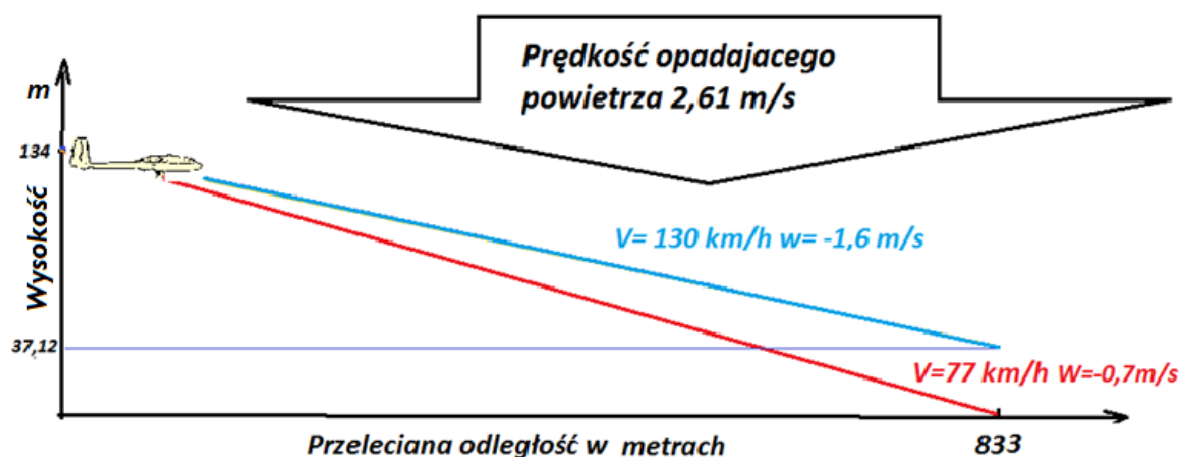
W zaistniałej sytuacji uczeń-pilot powinna zdecydowanie zwiększyć prędkość lotu i zamknąć hamulce aerodynamiczne, aby jak najszybciej z jak najmniejszą utratą wysokości przelecieć przez obszar prądów zstępujących i dolecieć do lotniska. Na ilustracji nr 4 pokazano na wykresie biegunowej prędkości, z jaką prędkością powinien lecieć szybowiec, aby posiadał największą doskonałość i zasięg lotu w danych warunkach (w rozważaniach pominięta została prędkość wiatru).

Przy prędkości $V=77 \text{ km/h}$ opadanie szybowca wynosi $-2,61 - 0,7 = -3,31 \text{ m/s}$ a czas przelotu 833 m wynosi 40' co daje utratę wysokości 134m

Przy prędkości $V=130 \text{ km/h}$ opadanie szybowca wynosi $-2,61 - 1,60 = -4,21 \text{ m/s}$ a czas przelotu 833 m wynosi 23' co daje utratę wysokości 96,83 m.

Ilustracja nr 4. Biegunowa prędkości i zasięg szybowca Junior dla wybranych warunków.

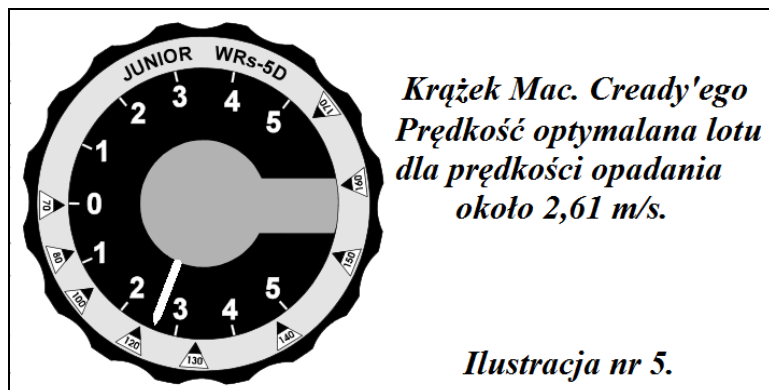
Oczywiście trudno oczekiwać, aby w locie uczeń-pilot miała czas na analizę biegunowej prędkości, natomiast mogła ona skorzystać z krążka Mac Cready'ego, z którego można odczytać, prędkość optymalną szybowca w zależności od prędkości opadania, wyznaczone na podstawie biegunowej prędkości. Ilustracja nr 5.

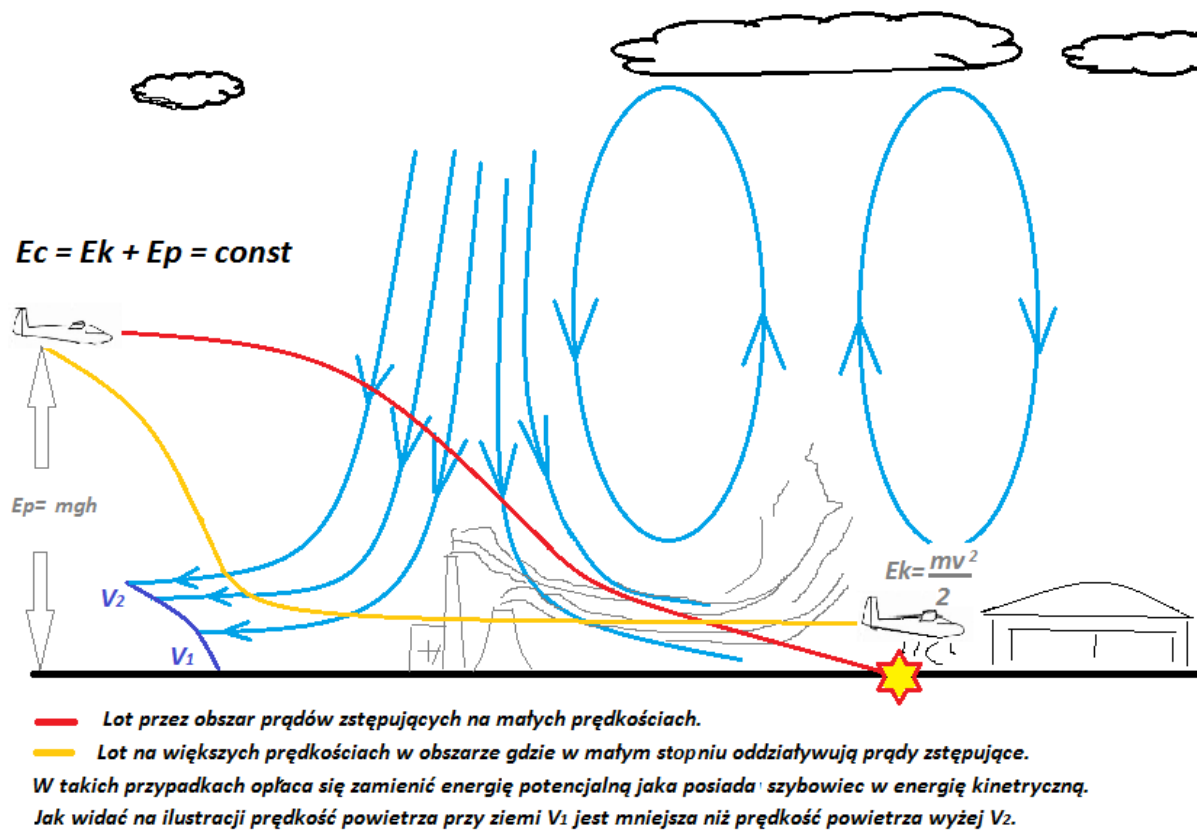
Ilustracja nr 6.

Uczeń-pilot mogła w tym wypadku wykonać lot na małej wysokości z wykorzystaniem wpływu ziemi. Na ilustracji nr 6 pokazano w uproszczeniu jak zachowuje się opadające powietrze i dlaczego w zaistniałej sytuacji lot na większej prędkości bliżej ziemi zwiększa zasięg szybowca.

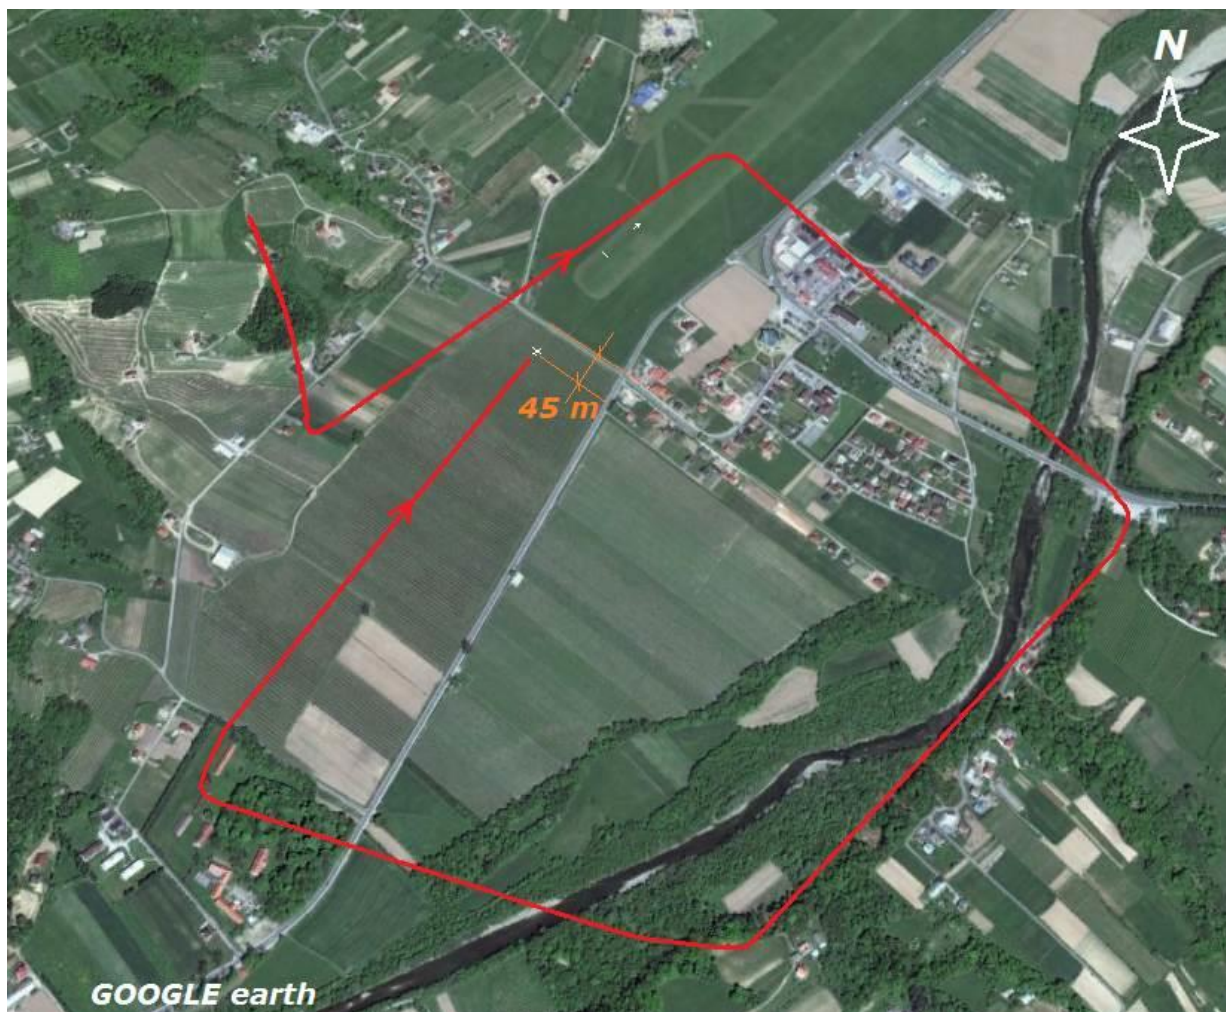
Instruktor, który obserwował lot szybowca po czwartym zakręcie ocenił, że bez problemu doleci on do wyłożonych znaków. Jednak, po chwili zauważył, że szybowiec znajduje się poniżej prawidłowej ścieżki podejścia jak to określił „w płaskiej konfiguracji”. Wydał komendę przez radio „jesteś nisko zamknij hamulce”. W tej samej chwili uczeń widząc, że jest bardzo nisko nad sadem zamknęła hamulce aerodynamiczne. Słyszała, że instruktor coś do niej mówi, ale nie zrozumiała korespondencji. Chciała „podciągnąć szybowiec do góry” jednak, miała zbyt małą prędkość. Nastąpiło przyziemienie szybowca na terenie sadu w odległości około 45 m od krawędzi lotniska. Ilustracja nr 7 pokazuje końcową fazę lotu szybowca.

Ilustracja nr 7 . Końcowa faza lotu szybowca.

nieprawidłowo wykonana korekta ścieżki podejścia do lądowania po IV zakręcie (przelot przez strefę zwiększonego opadania na zbyt małej prędkości oraz zbyt późne przymknięcie hamulców aerodynamicznych).
