PAŃSTWOWA KOMISJA BADANIA WYPADKÓW LOTNICZYCH

Informacja o zdarzeniu

Numer ewidencyjny zdarzenia:	2020/15			
Rodzaj zdarzenia:	WYPADEK			
Data zdarzenia:	26 sierpnia 2015 r.			
Miejsce zdarzenia:	Lotnisko Żar k. Żywca EPZR			
Rodzaj, typ statku powietrznego:	Szybowiec SZD-48-1 Jantar Std. 2			
Znak rozpoznawczy SP:	SP-3172			
Użytkownik / Operator SP:	Górska Szkoła Szybowcowa AP Żar			
Dowódca SP:	Pilot szybowcowy			
Liczba ofiar / rodzaj obrażeń:	<i>Śmiertelne</i>	<i>Poważne</i>	<i>Lekkie</i>	<i>Bez obrażeń</i>
				1
Nadzorujący badanie:	Jacek Bogatko			
Podmiot badający:	PKBWL na zgłoszeniu.			
Skład zespołu badawczego:	nie wyznaczano			
Zalecenia:	NIE			
Adresat zaleceń:	NIE DOTYCZY			
Data zakończenia badania:	28 października 2015r.

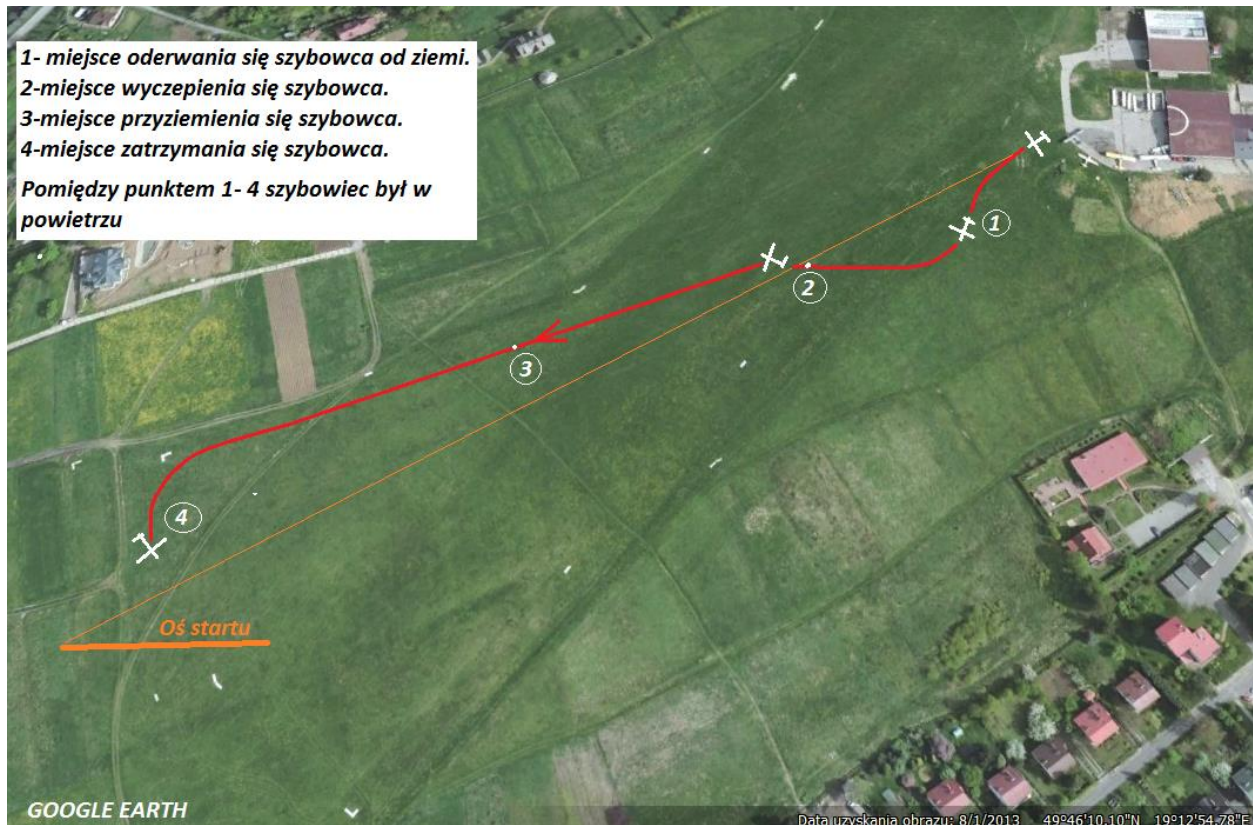
Prowadzący loty instruktor wydał przez radio polecenie wyczepienia się szybowca, jednak pilot go nie wykonał. Szybowiec oderwał się od ziemi w prawym trawersie, na wysokość 3-4 m w zmienił kierunek lotu w prawo i jednocześnie przechylił się na prawe skrzydło. Nastąpiło wyczepienie szybowca w lewym trawersie a następnie przyziemienie. W trakcie dobiegu szybowiec wykonał cyrkiel w lewo i zakończył go z odchyleniem od kierunku startu o ok. 110°. Ilustracja poniżej pokazuje schemat przebiegu zdarzenia.

Ilustracja pokazująca przebieg zdarzenia.

W wyniku wypadku szybowiec uległ znacznemu uszkodzeniu.

Brak natychmiastowego wyczepienia linii holowniczej przez pilota szybowca, po znacznej utracie kierunku w pierwszej fazie rozbiegu, spowodowanej opadnięciem skrzydła na ziemię.

Jeśli szybowiec w trakcie rozbiegu utraci kierunek o ponad 15° należy się wyczepić, ponownie ustawić się na właściwym kierunku i powtórzyć start.
