PAŃSTWOWA KOMISJA BADANIA WYPADKÓW LOTNICZYCH

Informacja o zdarzeniu [raport]

Numer ewidencyjny zdarzenia:	619/15			
Rodzaj zdarzenia:	WYPADEK			
Data zdarzenia:	3 maja 2015 r.			
Miejsce zdarzenia:	Horodek n/jeziorem Solińskim			
Rodzaj, typ statku powietrznego:	samolot ultralekki FK-9 Mk III			
Znak rozpoznawczy SP:	OM-M108			
Użytkownik / Operator SP:	prywatny			
Dowódca SP:	pilot sportowych urządzeń latających			
Liczba ofiar / rodzaj obrażeń:	<i>Śmiertelne</i>	<i>Poważne</i>	<i>Lekkie</i>	<i>Bez obrażeń</i>
	-	-	-	1
Nadzorujący badanie:	Ryszard Rutkowski			
Podmiot badający:	PKBWL			
Skład zespołu badawczego:	nie wyznaczano			
Forma dokumentu zawierającego wyniki:	informacja o zdarzeniu [raport]			
Zalecenia:	nie			
Adresat zaleceń:	nie dotyczy			
Data zakończenia badania:	26 listopada 2015 r.

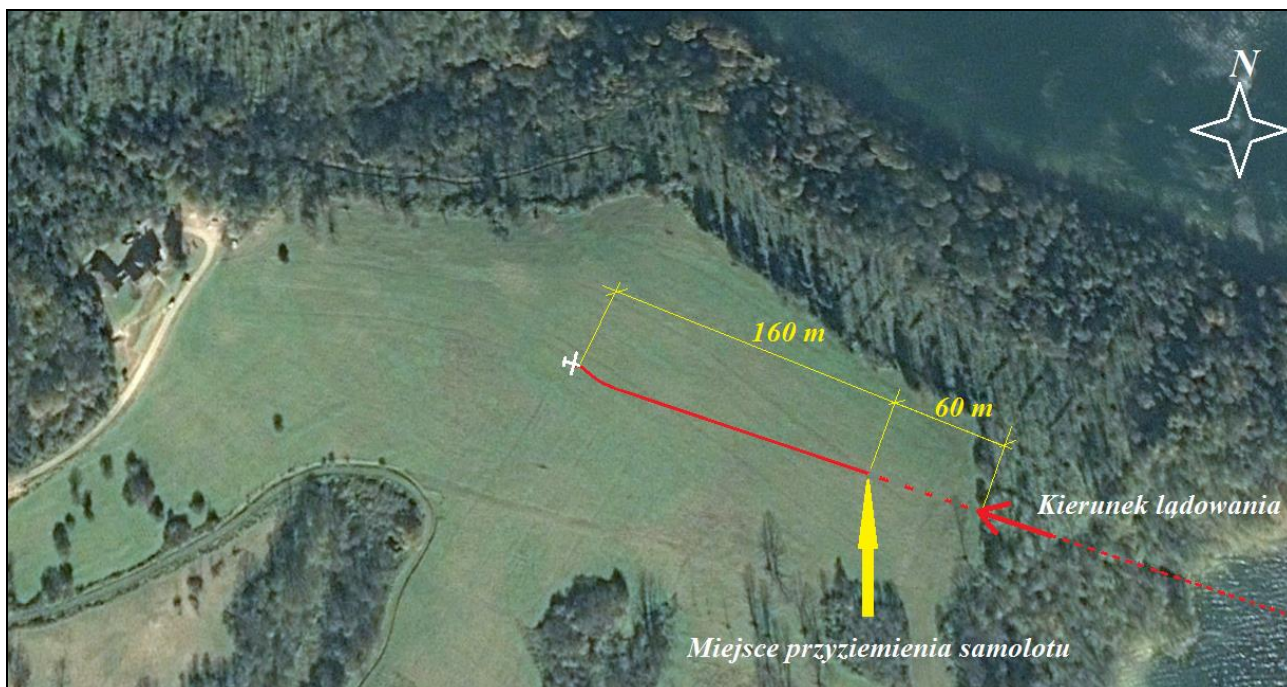
Ilustracja 1. Trajektoria przebiegu lądowania. Widoczna utrata kierunku w końcowej fazie dobiegu.

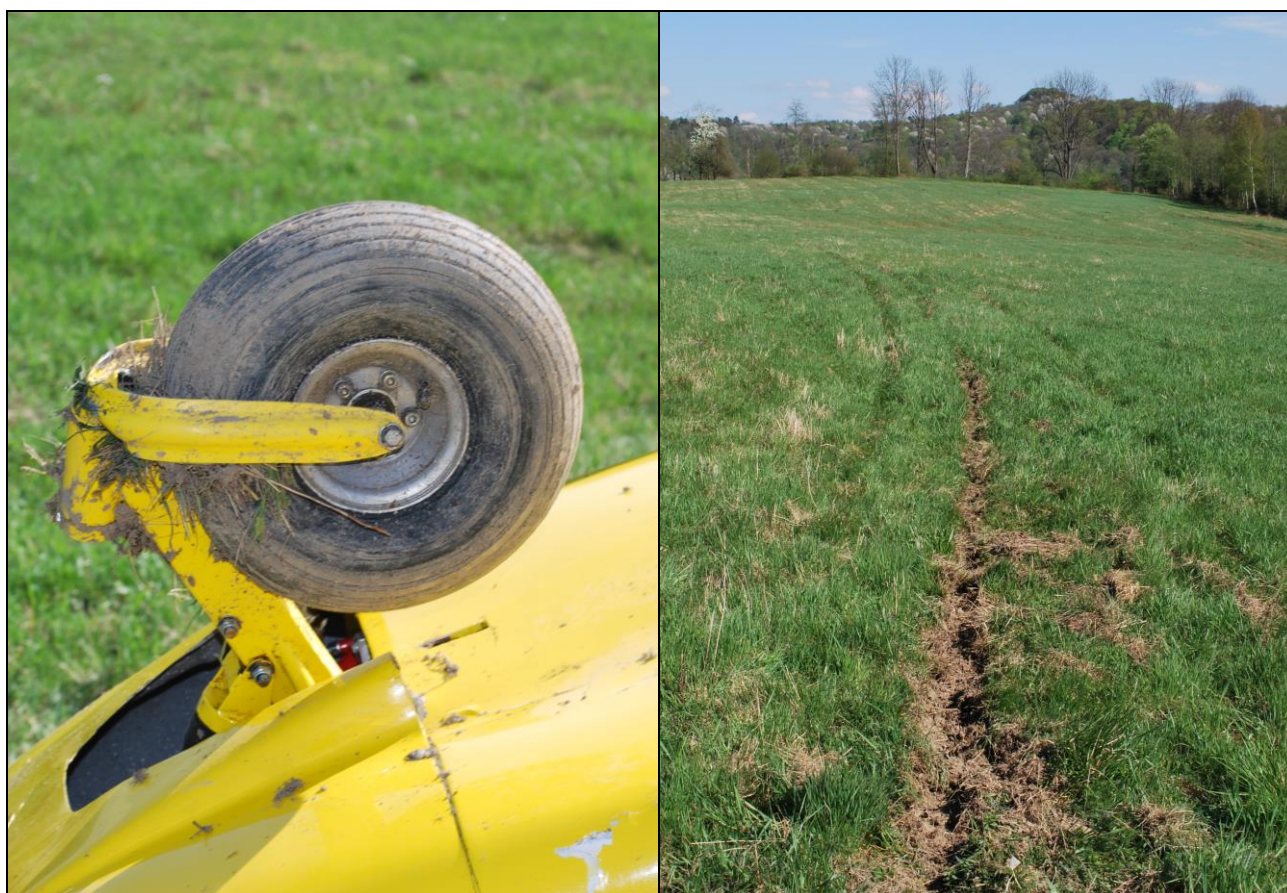
Ilustracja 2. Złamany widelec koła przedniego i bruzda w gruncie na końcu dobiegu. [foto Policja]

Teren łąki był pofalowany, a podłoże podmokłe. W końcowej fazie dobiegu koło przedniego podwozia zagłębiło się w grunt. Gwałtowne hamowanie spowodowało wyłamanie widelca koła przedniego z goleni. Głęboka kilkunastometrowa bruzda w końcowej fazie dobiegu świadczy o znacznej prędkości samolotu w tej fazie dobiegu. Samolot tocząc się pod stok stopniowo pochylał się na silnik, co doprowadziło do kontaktu łopat śmigła z nawierzchnią łąki i jego zniszczenia. W końcowej fazie dobiegu samolot utracił kierunek w prawo o ok. 20° i skapotował po ok. 160 m dobiegu, jak to pokazano na Ilustracji 3 poniżej.

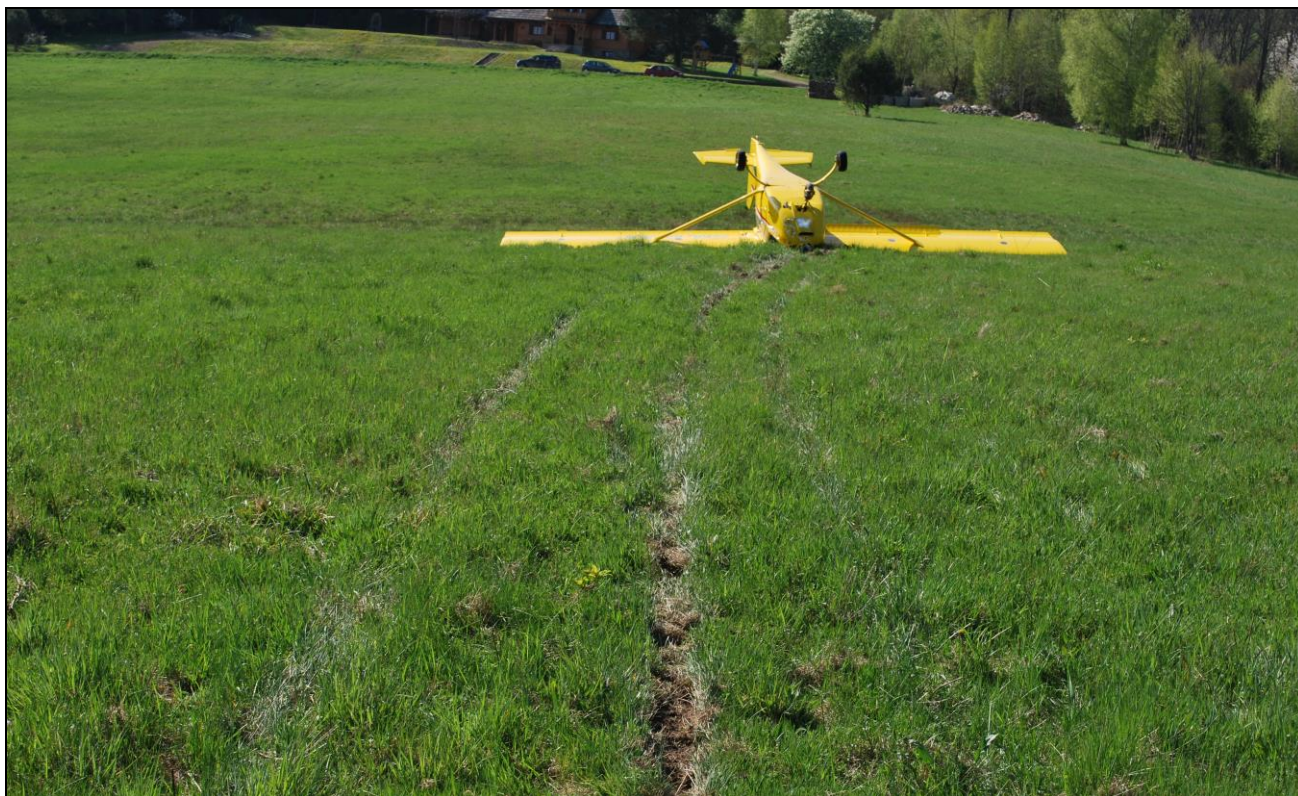
Ilustracja 3. Ślady końcowej fazy dobiegu i widok samolotu po kapotażu. [foto Policja]

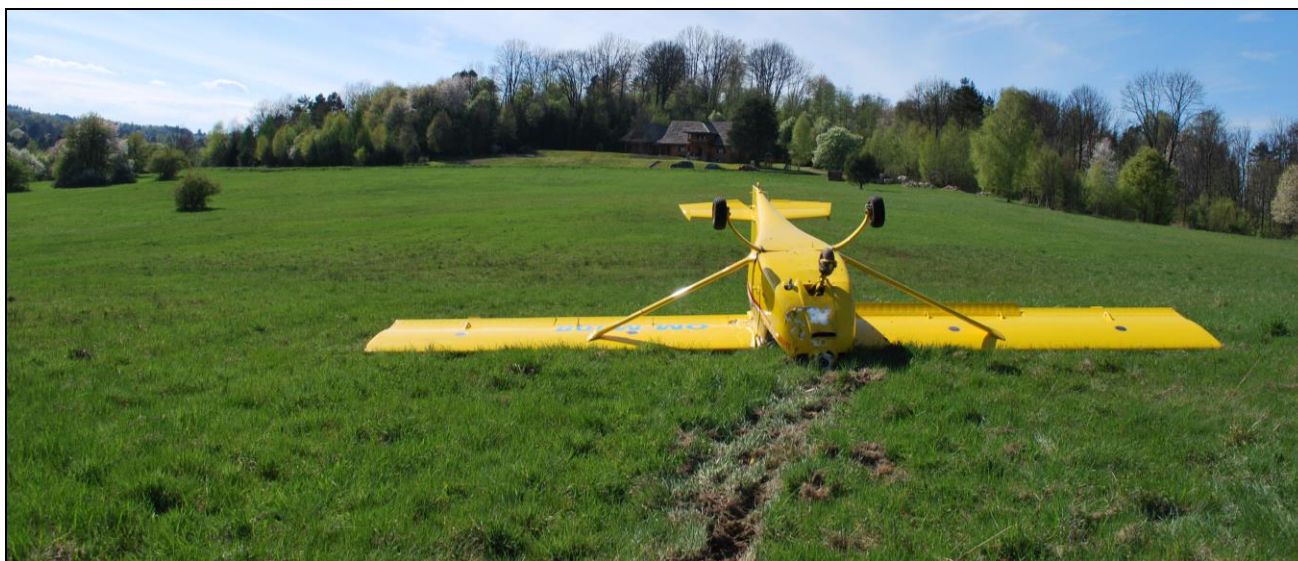
Ilustracja 4. Widok samolotu na miejscu wypadku. [foto Policja]

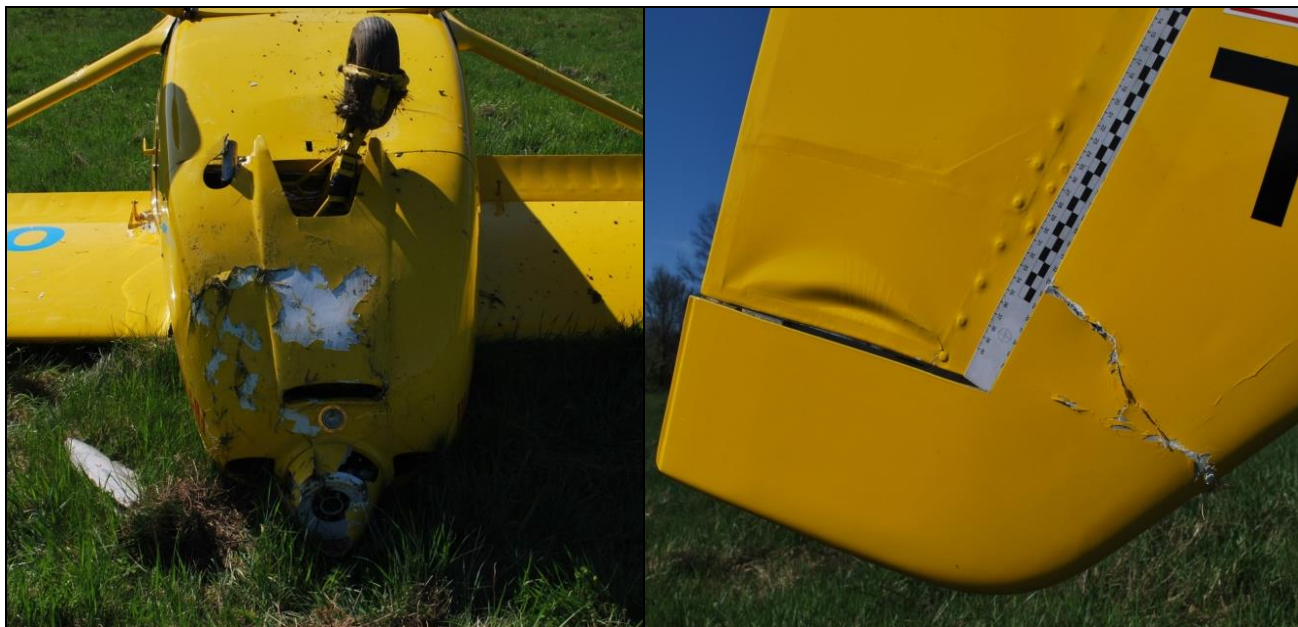
Ilustracja 5. Zdjęcie po lewej - uszkodzenia nosowej części samolotu. Widoczne zniszczenie zespołu śmigła, uszkodzenia dolnej osłony silnika oraz przedniej goleni. Zdjęcie po prawej - uszkodzenia statecznika pionowego i steru kierunku). [foto Policja]

Zakres uszkodzeń płatownicy i zespołu śmigło-silnikowego oraz ślady na nawierzchni łąki w postaci kilkunastometrowej głębokiej bruzdy wskazują na dynamiczny przebieg kapotażu. Pilot tylko dzięki właściwie zapiętym pasom bezpieczeństwa nie doznał poważnych obrażeń i opuścił kabinę samolotu o własnych siłach. Zdaniem Komisji prędkość przyziemienia samolotu znacznie przekraczała prędkość zalecaną dla tego typu samolotu. Wskazują na to długość dobiegu - 160 m mimo, że samolot lądował pod stok i na podmokłej łące oraz głęboka kilkunastometrowa bruzda na końcu dobiegu zakończona kapotażem. Dowodem dynamicznego przebiegu kapotażu są także poważne uszkodzenia płatownicy i śmigła, które pokazano na ilustracjach powyżej.

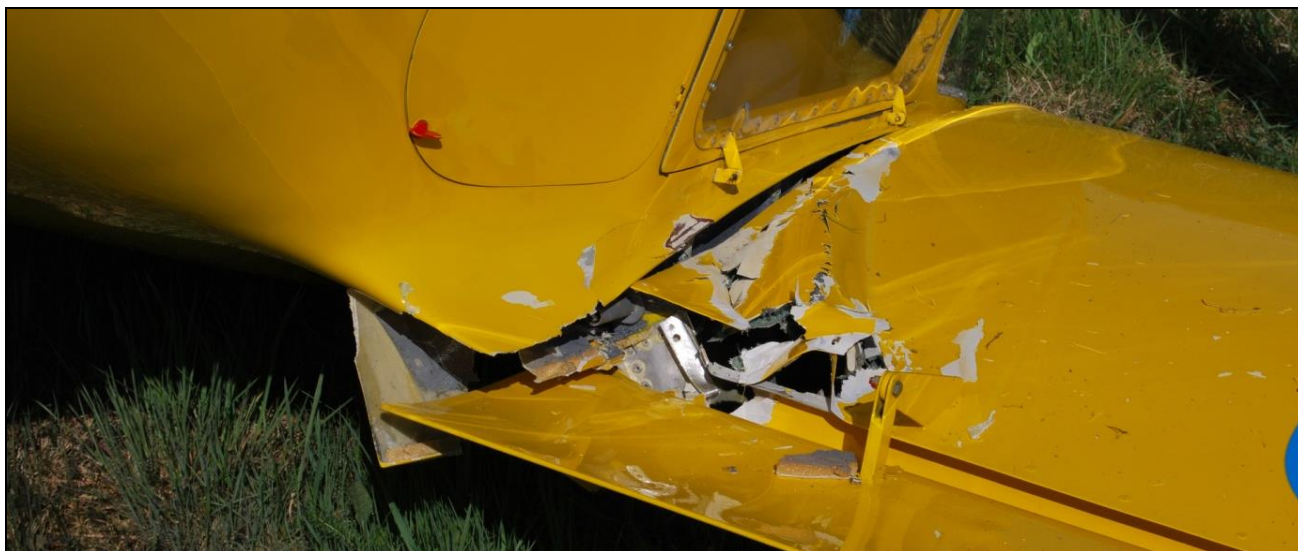
Ilustracja 6. Zniszczenia zespołu okuć mocujących lewe skrzydło do kadłuba. Widoczne uszkodzenia elementów sterowania klapą lewego skrzydła. [foto Policja]
