PAŃSTWOWA KOMISJA BADANIA WYPADKÓW LOTNICZYCH

Informacja o zdarzeniu [raport]

Numer ewidencyjny zdarzenia:	<i>1200/15</i>			
Rodzaj zdarzenia:	<i>WYPADEK</i>			
Data zdarzenia:	<i>1 lipca 2015 r.</i>			
Miejsce zdarzenia:	<i>Darłowo, pow. sławieński</i>			
Rodzaj, typ statku powietrznego:	<i>wiatrakowiec MT-03</i>			
Znaki rozpoznawcze SP:	<i>D-MPPL</i>			
Użytkownik / Operator SP:	<i>prywatny</i>			
Dowódca SP:	<i>pilot wiatrakowcowy</i>			
Liczba ofiar / rodzaj obrażeń:	<i>Śmiertelne</i>	<i>Poważne</i>	<i>Lekkie</i>	<i>Bez obrażeń</i>
			<i>1</i>	
Nadzorujący badanie:	<i>Dariusz Frątczak</i>			
Podmiot badający:	<i>PKBWL</i>			
Skład zespołu badawczego:	<i>M. Cichoń</i>			
Zalecenia:	<i>NIE</i>			
Adresat zaleceń:	<i>NIE DOTYCZY</i>			
Data zakończenia badania:	<i>26 listopada 2015 r</i>

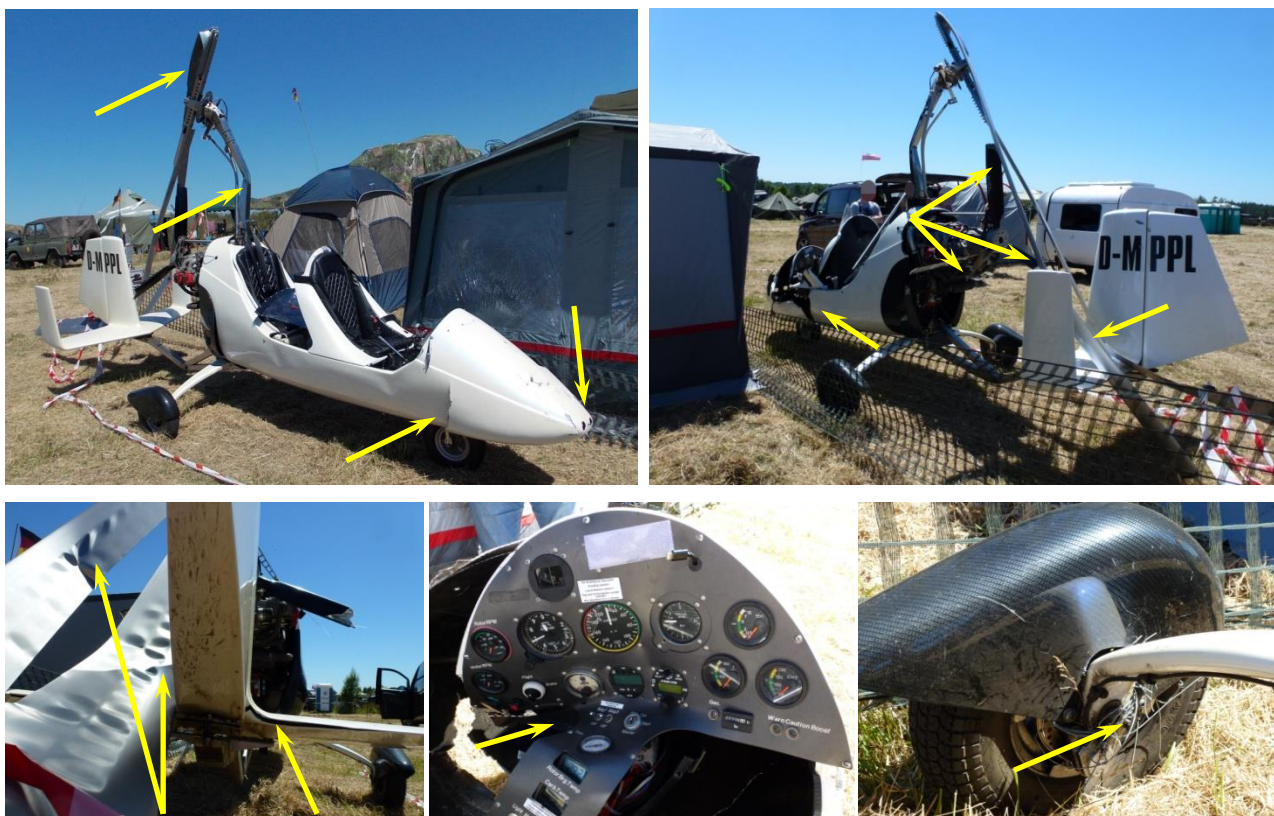
W wyniku wypadku wiatrakowiec został zniszczony (między innymi uszkodzeniu uległy: kadłub, maszt, łopaty wirnika nośnego, elementy układu sterowania, śmigło silnika, tablica przyrządów, usterzenie – fot. 3, 4, 5, 6, 7).

Fot. 3, 4, 5, 6, 7. Uszkodzenia wiatrakowca MT-03 D-MPPL [zdjęcia: PKBWL].

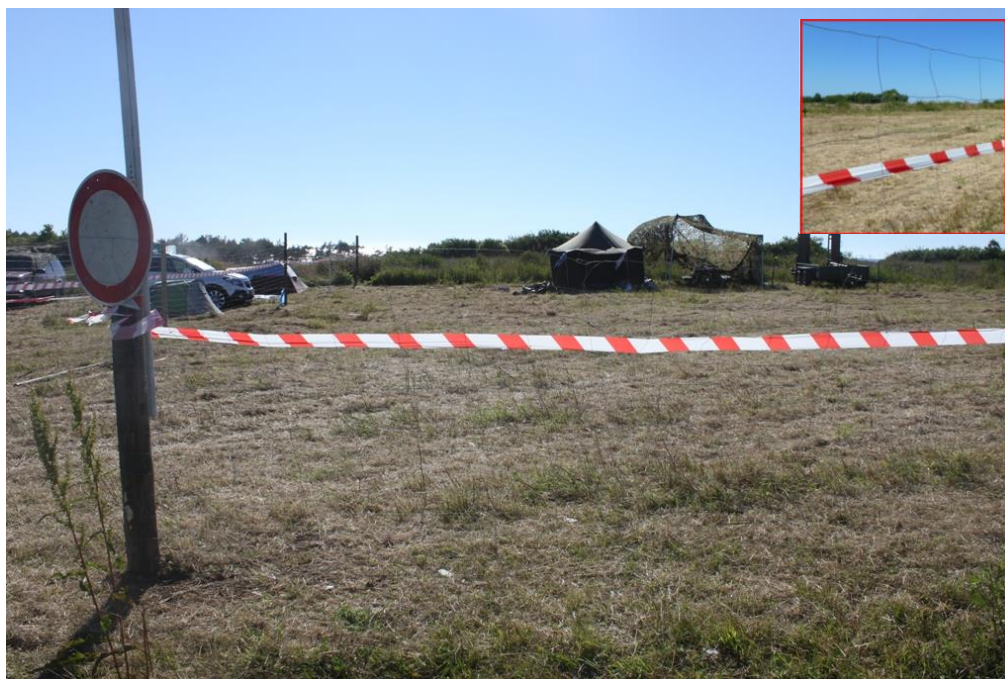
a następnie przelot na lotnisko Bagicz k/Kołobrzegu – EPKG i tam lądować. Podczas rozbiegu wiatrakowca pilot nagle spostrzegł przed sobą siatkę ogrodzenia o wysokości około 160 cm, w odległości około 60 m od miejsca z którego rozpoczął rozbieg (fot. 8). Według relacji pilota siatka ogrodzenia była słabo widoczna i zlewała się z tłem morza i nieba. Dodatkowo zmyliła go biało-czerwona taśma ostrzegawcza, wpleciona w siatkę ogrodzenia kilkadziesiąt centymetrów poniżej górnej jej granicy.

*Fot. 8. Widok miejsca zdarzenia – słabo widoczna druciana siatka ogrodzenia z wplecioną biało-czerwoną taśmą
[zdjęcia: Policja, PKBWL]*

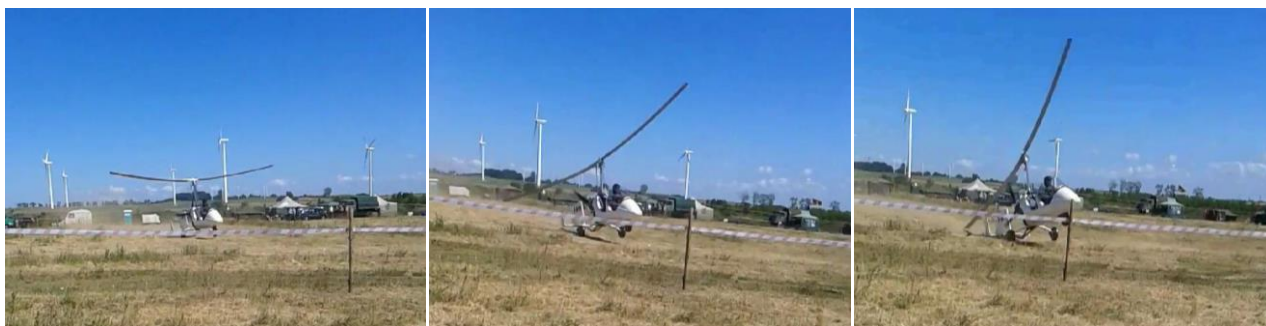
Chcąc uniknąć zderzenia, pilot gwałtownie zadarł kadłub wiatrakowca, próbując poderwać go od ziemi. Zderzenie z ogrodzeniem nastąpiło przy prędkości około 15 ÷ 20 km/h, po czym wiatrakowiec z wysokości około 1,5 m spadł na lewy bok (fot. 9 ÷ 13).

Fot. 9. Faza rozbiegu, zadzieranie kadłuba wiatrakowca

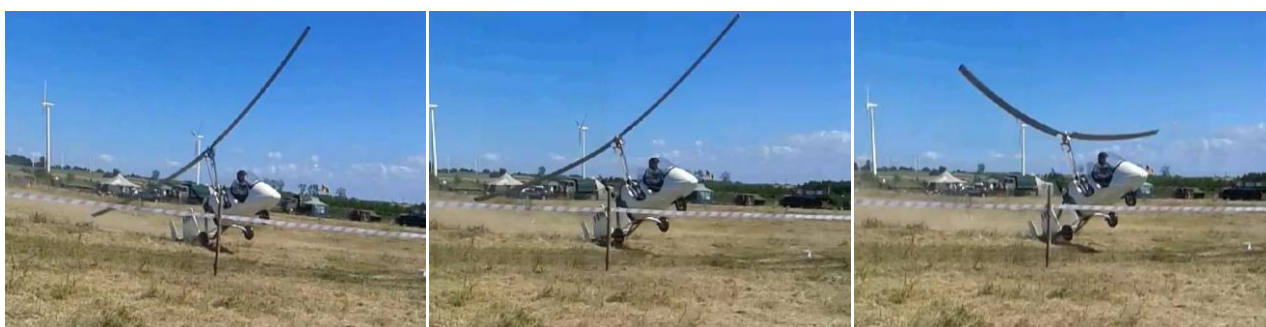
Fot. 10. Gwałtowne zadarcie kadłuba wiatrakowca – zaczepienie belką ogonową o nawierzchnię terenu

1. Nieprawidłowy wybór miejsca do startu (ze względu na nierówność nawierzchni oraz obecność przeszkody terenowej) uniemożliwiający wykonanie bezpiecznego rozbiegu;
2. Poderwanie wiatrakowca na zbyt małej prędkości postępowej z gwałtownym zadarciem kadłuba, co doprowadziło do zaczepienia belką ogonową, usterzeniem i łopatami wirnika nośnego o nawierzchnię, w wyniku czego wiatrakowiec skapotował zderzając się z ogrodzeniem.

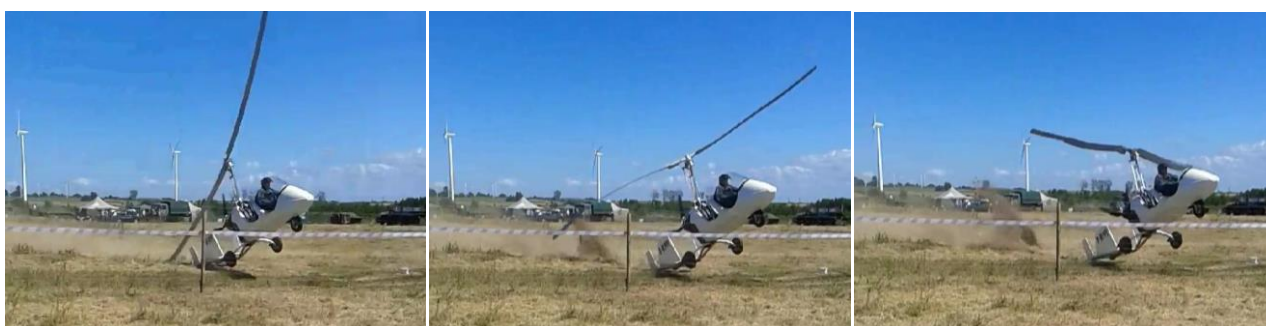
Fot. 11. Zaczepienie łopatkami wirnika nośnego o nawierzchnię terenu

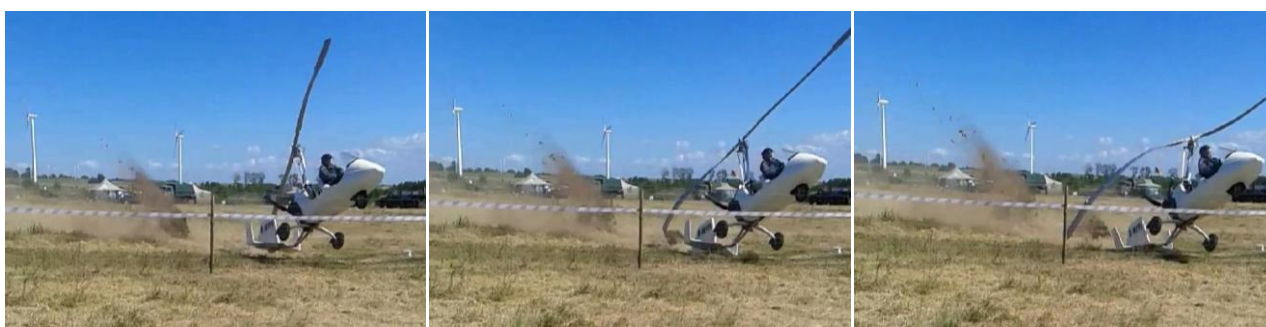
Fot. 12. Dalsza deformacja łopatkami wirnika nośnego i usterzenia wiatrakowca

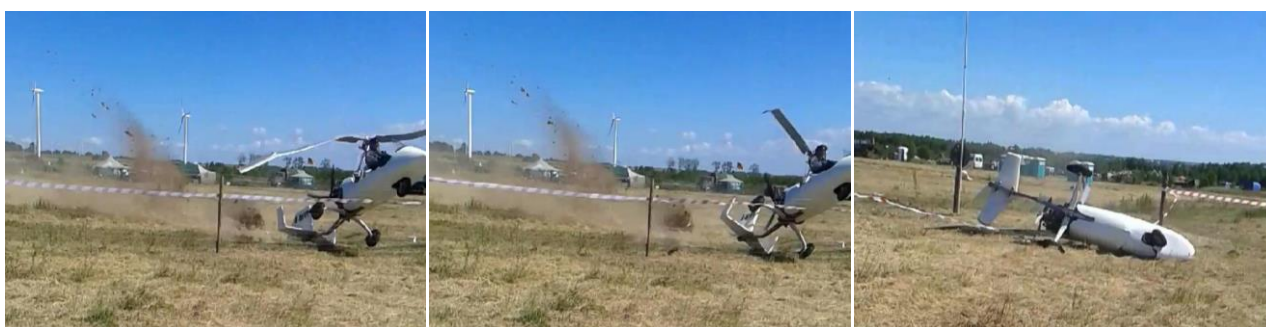
Fot. 13. Kapotaż wiatrakowca [fot. 9-13, zdjęcia poklatkowe z zapisu video, autor Michał Terlikowski]
