PAŃSTWOWA KOMISJA BADANIA WYPADKÓW LOTNICZYCH

Informacja o zdarzeniu [Raport]

Numer ewidencyjny zdarzenia:	1776/15			
Rodzaj zdarzenia:	WYPADEK			
Data zdarzenia:	20 sierpnia 2015 r.			
Miejsce zdarzenia:	Nietków k. Zielonej Góry			
Rodzaj, typ statku powietrznego:	Szybowiec SZD-48-1 Jantar Std. 2			
Znak rozpoznawczy SP:	SP-3224			
Użytkownik / Operator SP:	Aeroklub Jeleniogórski			
Dowódca SP:	Pilot szybowcowy			
Liczba ofiar / rodzaj obrażeń:	<i>Śmiertelne</i>	<i>Poważne</i>	<i>Lekkie</i>	<i>Bez obrażeń</i>
				1
Nadzorujący badanie:	Jacek Bogatko			
Podmiot badający:	PKBWL na zgłoszeniu.			
Skład zespołu badawczego:	nie wyznaczano			
Zalecenia:	NIE			
Adresat zaleceń:	NIE DOTYCZY			
Data zakończenia badania:	25.11.2015 r.

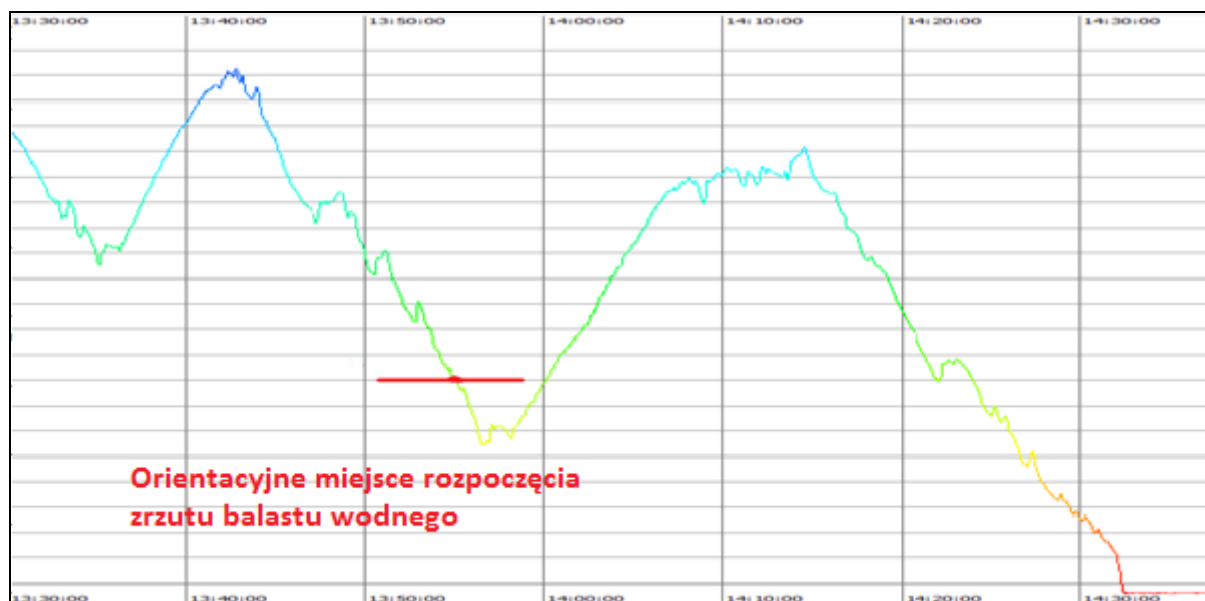
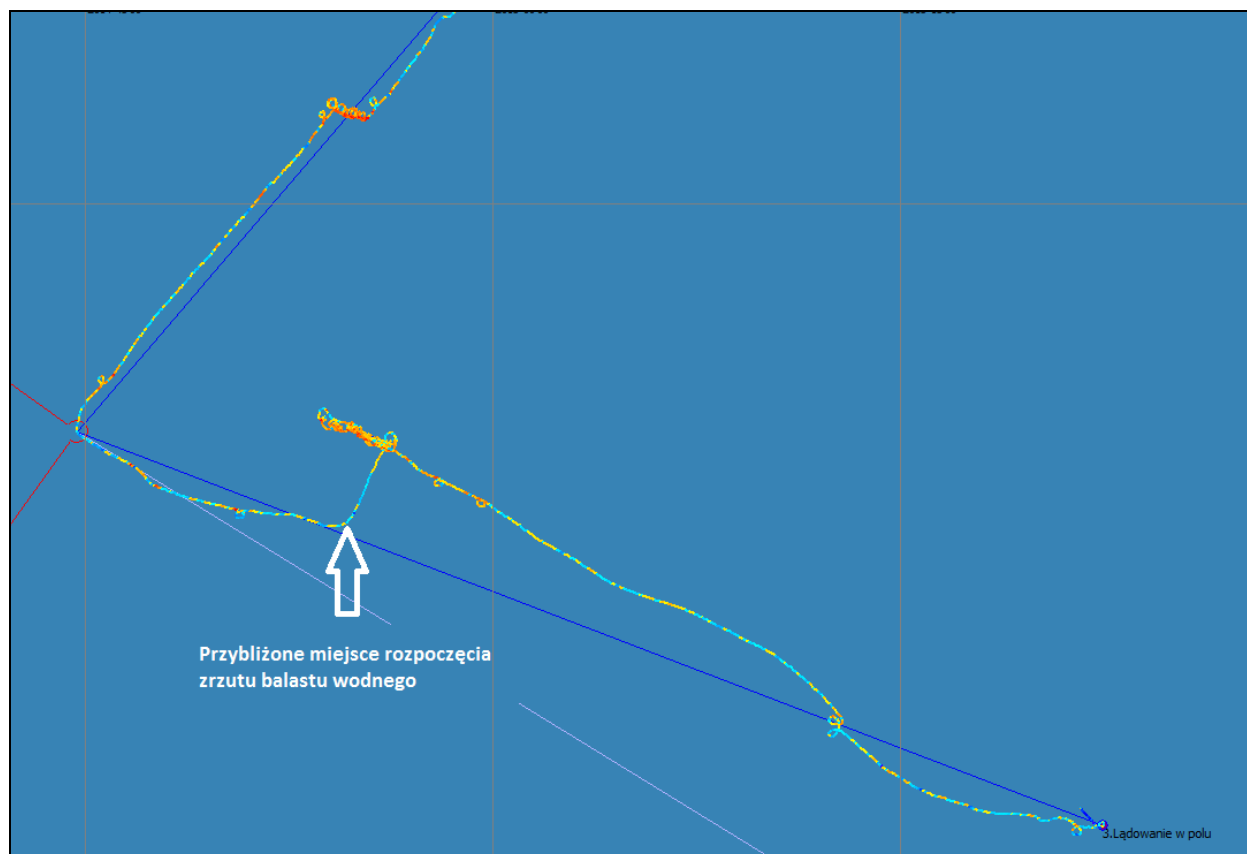
Ilustracja nr.1 Przybliżone miejsce rozpoczęcia zrzutu balastu wodnego

W dniu 20 sierpnia 2015 r. rozgrywana była konkurencja Szybowcowych Mistrzostwa Polski Juniorów - przelot po trasie trójkąta 335 km. Od godzin popołudniowych postępował zanik termiki. W tych okolicznościach pilot szybowca SZD-48 Jantar Std 2 uznał, że należy dokonać zrzutu balastu wodnego. Około godziny 15:55 (czas podany w raporcie są czasami lokalnymi) zaczął wypuszczać wodę ze zbiorników balastowych szybowca. Na ilustracja nr.1

odzworowującej pionowy i poziomy przebiegu końcowego etapu lotu zaznaczono przybliżone miejsce rozpoczęcia zrzutu balastu wodnego, który wg Instrukcji Użytkowania w Locie szybowca Jantar Std 2 powinien trwać około 7 min.

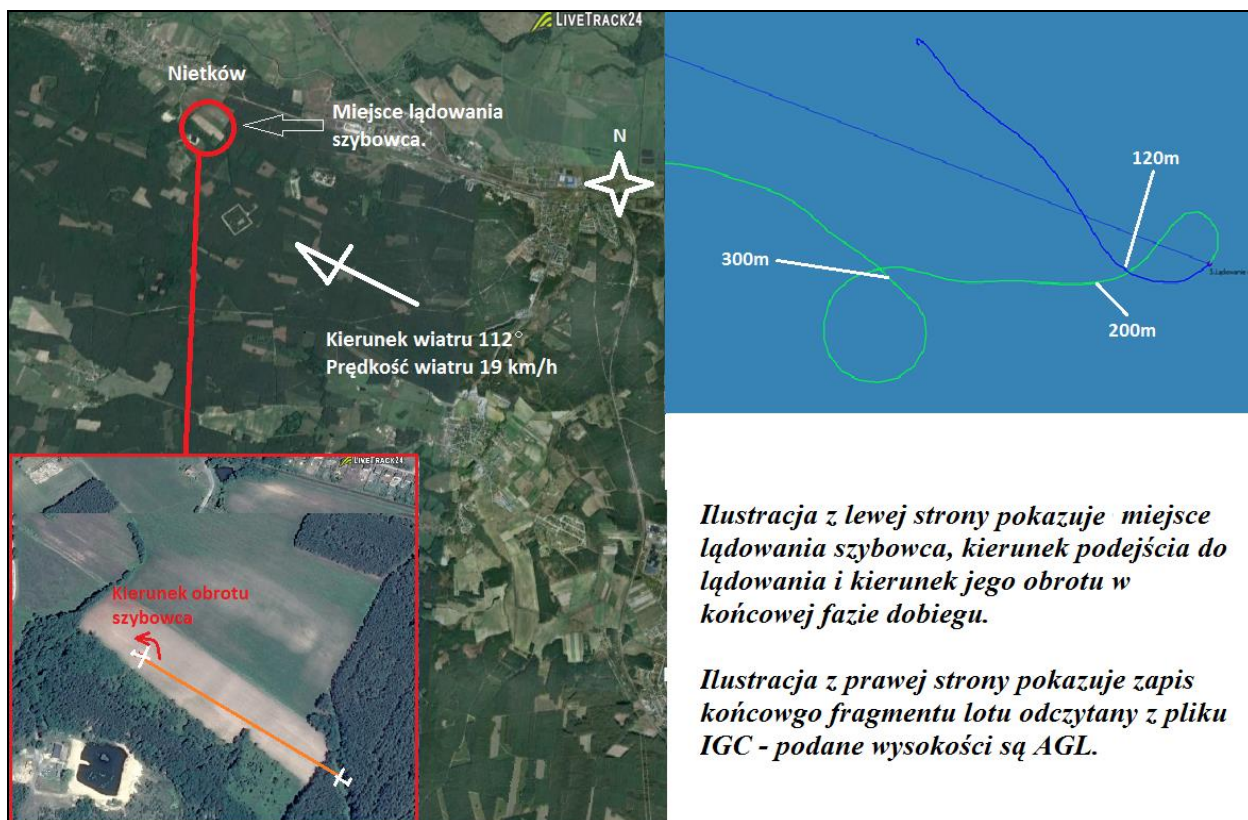
Ilustracja nr.2. Końcowa faza lotu, miejsce lądowania.

wykonania przygodnego lądowania. Dolatując do pola zauważył, że po jego zachodniej stronie roślinność ma ciemniejszy kolor i jest poprzedzielana połaciami ziemi wyglądającej na błoto. Kiedy szybowiec był na trawersie pola na wysokości około 300 m, pilot zakrężył próbując wykorzystać wznoszenie termiczne, jakie się pojawiło. Był to jednak tylko pionowy podmuch powietrza nienadający się do wykorzystania. Mając na uwadze wcześniejsze obserwacje pilot postanowił wykonać podejście do lądowania z tylnobocznym wiatrem z kierunku wschodniego z nad lasu. Oceniał, że składowa tylnego wiatru nie ma więcej niż 10 km/h i nie powinna mieć znaczącego wpływu na lądowanie. Przelatując wzdłuż krawędzi lasu i wybranego pola, pilot jeszcze raz przyjrzał się uważnie jego powierzchni i postanowił wykonać manewr do lądowania z zakrętu o 270° w prawo. Ilustracja nr 2.

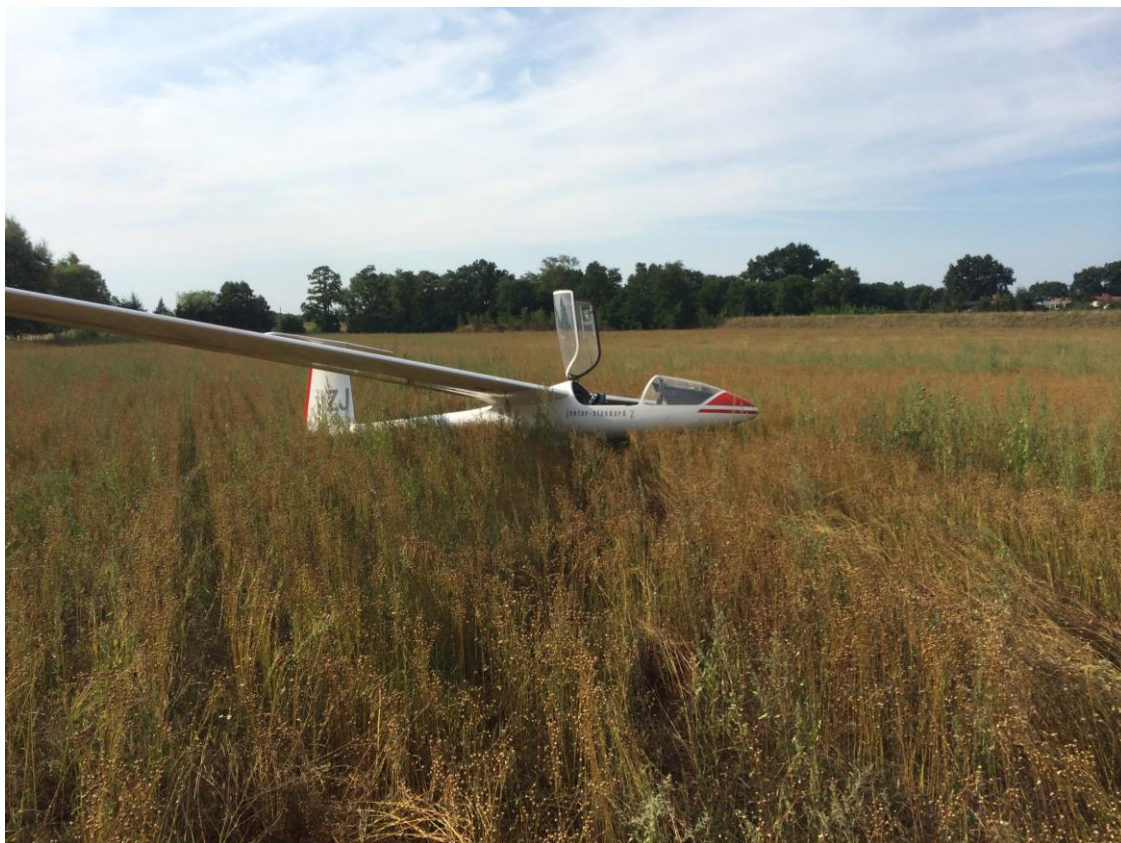
Ilustracja nr 3. Szybowiec po zakończonym dobiegu.

Po wyjściu na prostą do lądowania otworzył hamulce aerodynamiczne i utrzymywał większą prędkość lotu przewidując wystąpienie zjawiska zawietrznej na granicy lasu i pola. W trakcie wyrównania pilot zamknął hamulce aerodynamiczne, aby płyty hamulcowe nie „złapały” wyższej uprawy (len). Po przyziemieniu w trakcie dobiegu, szybowiec przechylał się na lewe skrzydło. Pilot starał się temu przeciwdziałać zwiększając wychylenie lotki, jednak przy prędkości około 74 km/h (prędkość odczytana z pliku IGC) szybowiec zahaczył lewym skrzydłem o wysoką uprawę, wykonał obrót w lewo wokół osi pionowej (cyrkiel) o około 190° i zatrzymał się jak pokazano na ilustracji nr 3. Po opuszczeniu kabiny pilot stwierdził, że

w zbiorniku balastowym lewego skrzydła nadal znajduje się prawie cały balast wodny. Opróżnienie zbiornika nawet na ziemi nastąpiło wielu problemów.

W wyniku lądowania uszkodzeniu uległa: krawędź spływu i końcówka lewego skrzydła, rozszczelił się zbiornik balastowy w lewym skrzydle, uszkodzone zostało poszycie kadłuba w okolicy tylnego koła i żebra skośnego, powstały pęknięcia w okolicach okuć statecznika poziomego.

-niesprawne odpowietrzenie zbiornika balastowego lewego skrzydła co w konsekwencji spowodowało pozostanie w nim znacznej ilości wody.

-zahaczenie lewego skrzydła szybowca o powierzchnię wysokiej uprawy, co spowodowało jego obrót wokół osi pionowej (cyrkiel).

Zdaniem Komisji lądowanie pod wiatr, było by bezpieczniejsze. Odczytana z pliku IGC prędkość, przy której szybowiec zahaczył skrzydłem o uprawę wynosiła 74 km/h, a prędkość wiatru 19 km/h. Lądując z wiatrem prędkość szybowca względem ziemi była większa o składową prędkość wiatru natomiast lądując pod wiatr prędkość szybowca względem ziemi była by mniejsza o składową prędkość wiatru, czyli: $74 - 19 - 19 = 36$ [km/h]. Przyjmując te uproszczone obliczenia można założyć, że obrót szybowca wokół osi pionowej (cyrkiel) przy prędkości około 36 km/h najprawdopodobniej nie spowodowałoby uszkodzeń szybowca a najwyżej utratę kierunku. Czas opróżniania zbiorników balastowych podany w IUwL dla szybowca Jantar Std 2 powinien wynosić około 7 min jednak przed pierwszymi lotami z balastem wodnym pilot powinien upewnić się (sprawdzić) jak długo trwa opróżnianie zbiorników balastowych oraz czy przebiega prawidłowo. Jeśli proces ten przebiega nieprawidłowo należy znaleźć i usunąć przyczynę. Należy pamiętać, że lądowanie z balastem wodnym, powoduje duże obciążenie konstrukcji szybowca a szczególnie jego podwozia. Gwałtowne hamowanie w trakcie lądowania (np. podmokły grunt, lądowanie bez podwozia) może doprowadzić do rozerwania zbiorników balastowych a nawet skrzydeł. Po każdym lądowaniu z balastem wodnym należy wykonać przegląd podwozia.
