MINISTERSTWO TRANSPORTU,
BUDOWNICTWA I GOSPODARKI MORSKIEJ
PAŃSTWOWA KOMISJA BADANIA WYPADKÓW LOTNICZYCH

RAPORT KOŃCOWY
POWAŻNY INCYDENT

zdarzenie nr: 485/11

statek powietrzny: Cessna 208 B, SP-WAW

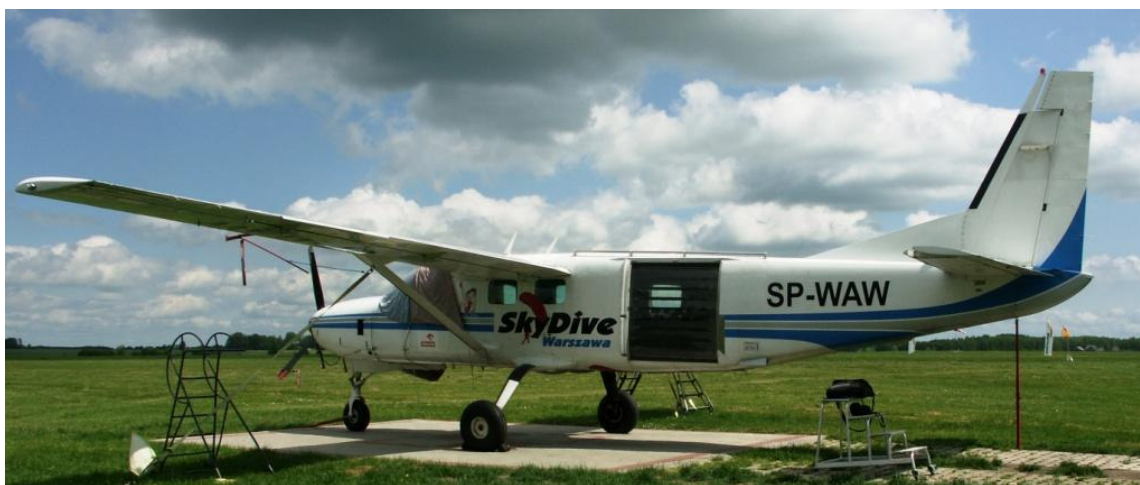
Fot.1. Widok samolotu Cessna 208B. Widoczny wykrój drzwi, przez który skoczkowie opuszczali pokład samolotu. (fot. PKBWL)

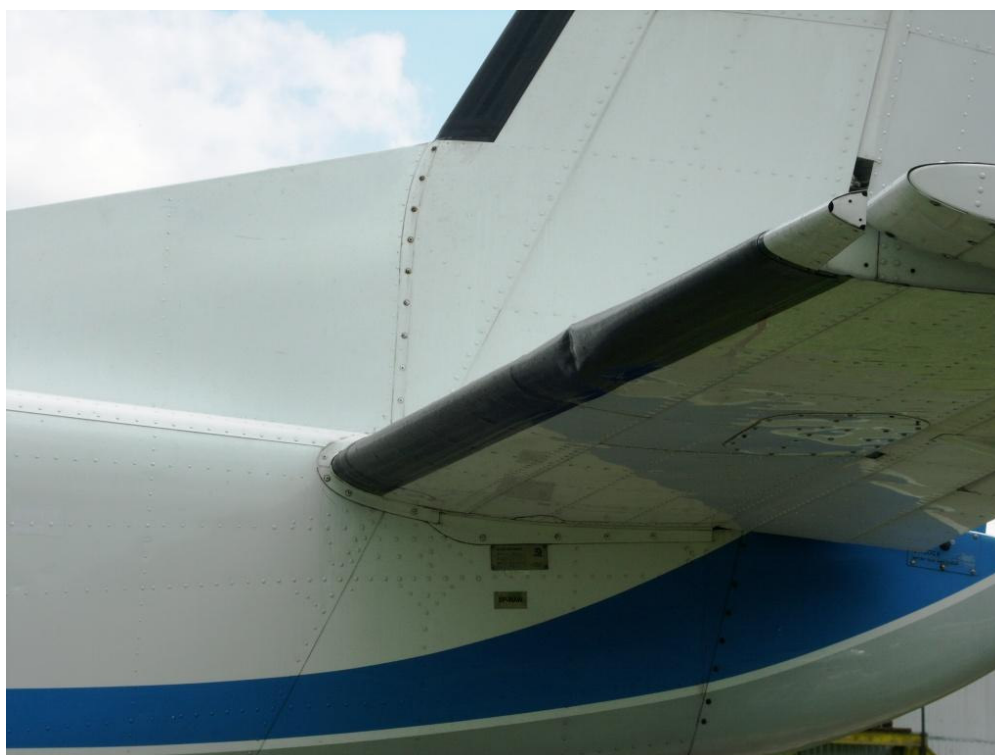
Fot.2 Widok uszkodzenia krawędzi natarcia lewego statecznika poziomego. (fot. PKBWL)

- a. Elementem statecznika, z którym zderzył się skoczek była część krawędzi natarcia, na której zainstalowany był element odladzania pneumatycznego. Skoczek został uderzony poprzez kask osłaniający jego głowę. Kask nie nosił wyraźnych śladów uszkodzeń.
- b. Uderzenie skoczka przez statecznik poziomy nastąpiło przy oszacowanych przez pilota, następujących parametrach lotu:
 - prędkości poziomej: $V = 90$ KIAS;
 - prędkości wznoszenia: $W = 1000 - 1200$ ft/min;
 - pochylenia (wg sztucznego horyzontu): $+10; +15$ stopni.

- f) Zrzut skoczków odbył się w czasie lotu wznoszącego, po kątem w granicach od +10 do +15 stopni;
- g) Po opuszczeniu pokładu przez jednego ze skoczków, został on uderzony w głowę lewym statecznikiem poziomym samolotu. Statecznik uległ uszkodzeniu;

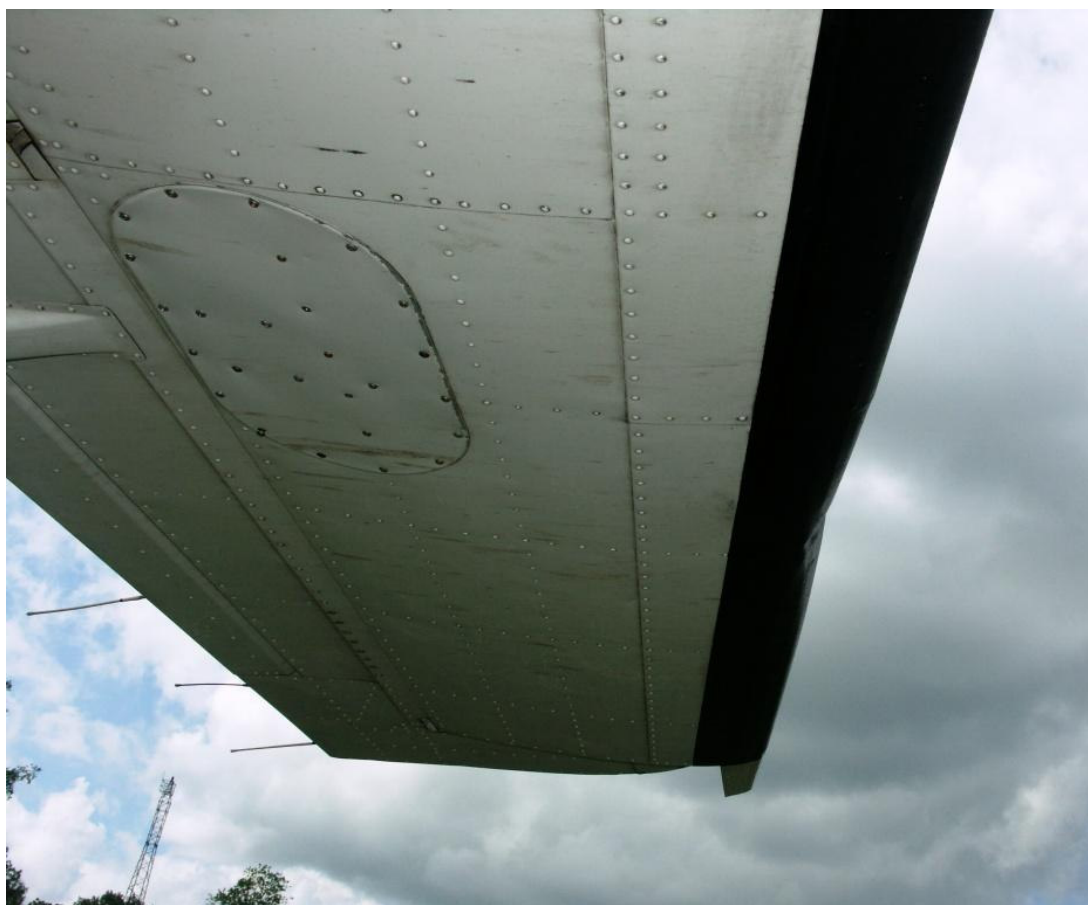
Fot.3 Uszkodzenie lewego statecznik poziomego, widok od dołu. (fot. PKBWL)

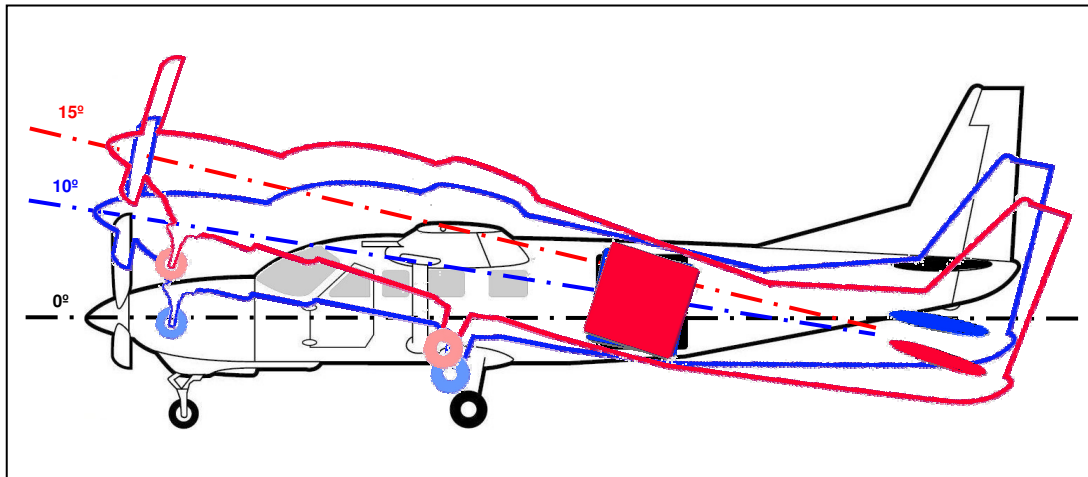
wykroju tych drzwi znajduje się w odległości 350 cm od krawędzi natarcia statecznika poziomego. Przy locie poziomym, względem horyzontu statecznik poziomy znajduje się w linii górnej krawędzi wykroju drzwi. Przy locie wznoszącym $+10^\circ$, statecznik poziomy jest położony niżej względem horyzontu o około 60 cm. Przy locie wznoszącym $+15^\circ$, statecznik poziomy jest położony niżej względem horyzontu o około 90 cm. Przy wysokości wykroju drzwi, wynoszącej 128 cm, w locie wznoszącym $+15^\circ$,

stwarza to sytuację taką, jakby w locie poziomym statecznik znajdował się jedynie około 40 cm nad dolną krawędzią wykroju drzwi. Taka sytuacja sprzyjała uderzeniu skoczka przez samolot.

Rys.1 Rysunek poglądowy, pokazujący położenie samolotu względem linii poziomej, przy pochyleniu 0° ; $+10^\circ$ i $+15^\circ$. Za oś obrotu przyjęto środek drzwi transportowych. Uwagę zwraca znaczne obniżanie się statecznika poziomego względem drzwi transportowych przy zwiększaniu pochylenia.
