**MINISTERSTWO TRANSPORTU,
BUDOWNICTWA I GOSPODARKI MORSKIEJ
PAŃSTWOWA KOMISJA BADANIA WYPADKÓW LOTNICZYCH**

RAPORT KOŃCOWY

zdarzenie nr: 835/2011

statek powietrzny: ATR 72, SP-LFH

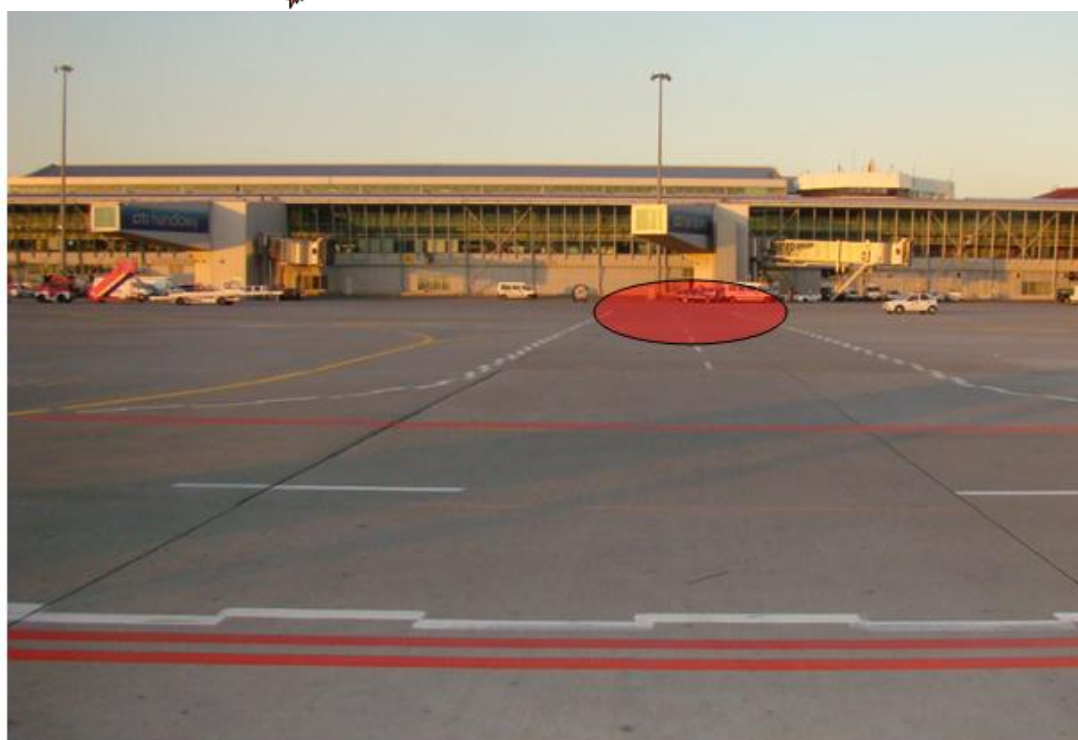
Zdjęcie nr 1 (PKBWL)

Zdarzenie miało miejsce na polu ruchu naziemnego Lotniska Chopina w Warszawie na przecięciu DK „M2” z drogą serwisową (diagram i zdjęcie nr 1 poniżej).

- oznaczenie miejsca zdarzenia

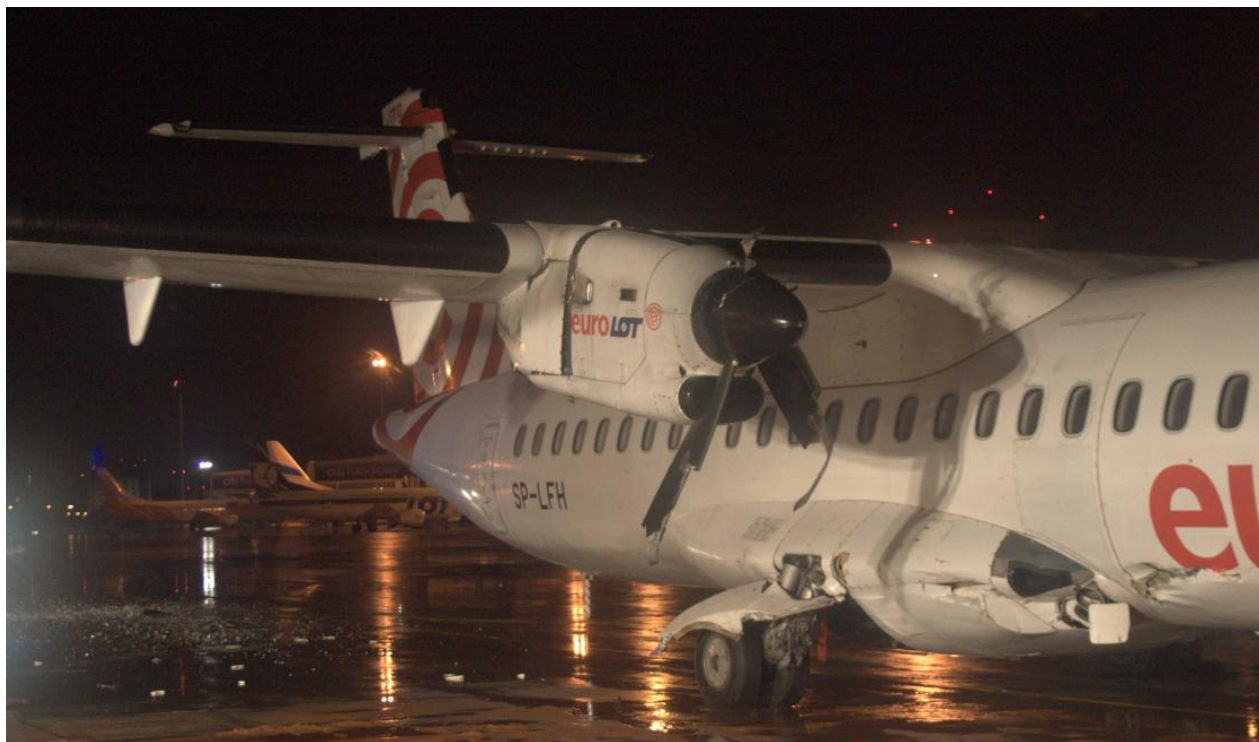
Zdjęcie 2. Szczątki w rejonie miejsca zdarzenia. (zdjęcie P.P. „Porty Lotnicze”)

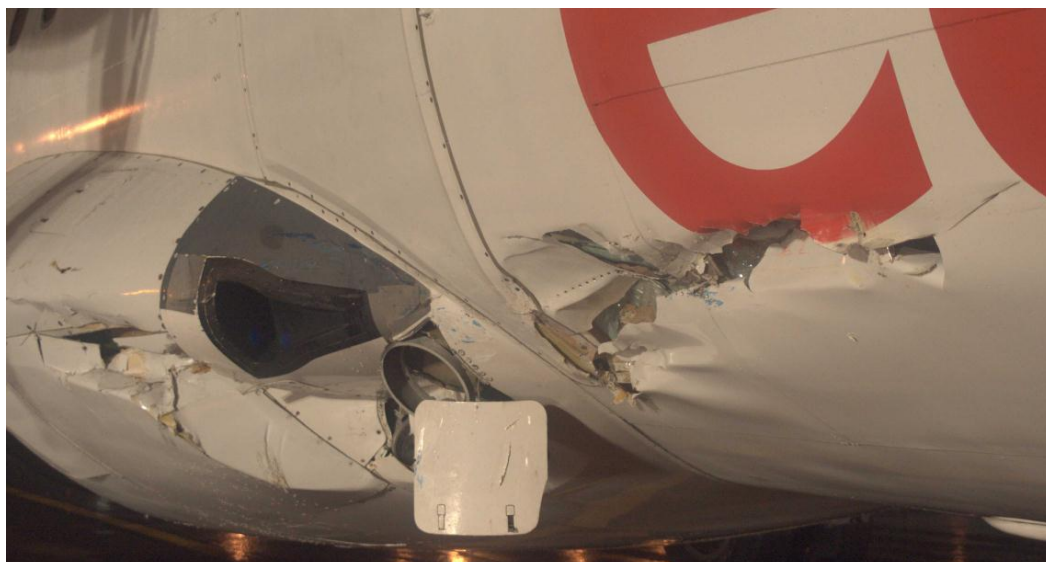
W wyniku kolizji, poważnemu uszkodzeniu uległ prawy silnik samolotu wraz z czterołopatowym śmigłem, poszycie kadłuba w rejonie gondoli prawego podwozia głównego oraz górna część kadłuba (uderzona przez łopatę śmigła). Samolot został wycofany na stałe z eksploatacji.

Zdjęcie 3. uszkodzona gondola podwozia oraz poszycie kadłuba. (zdjęcie LS Airport Service S.A.)

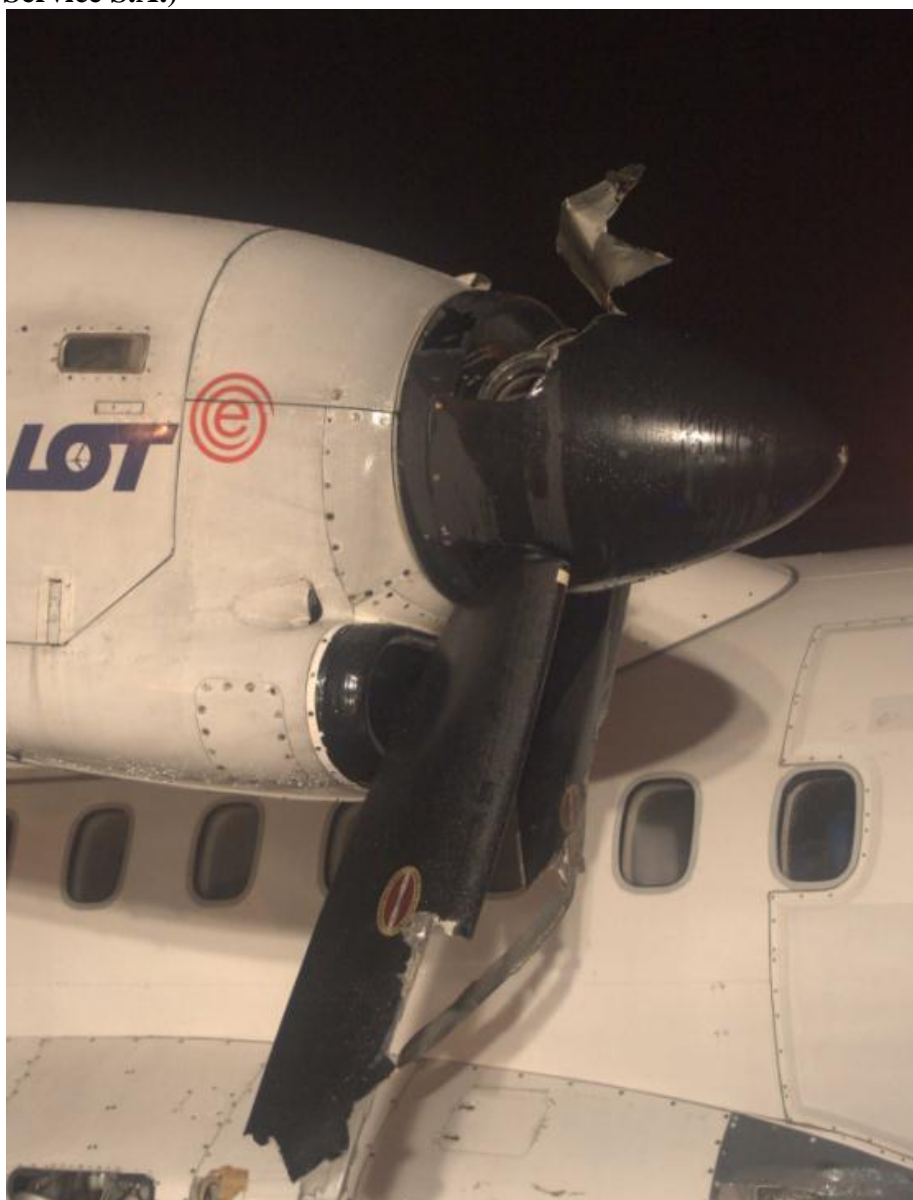
Zdjęcie 4. Uszkodzone śmigło. (zdjęcie LS Airport Service S.A.)

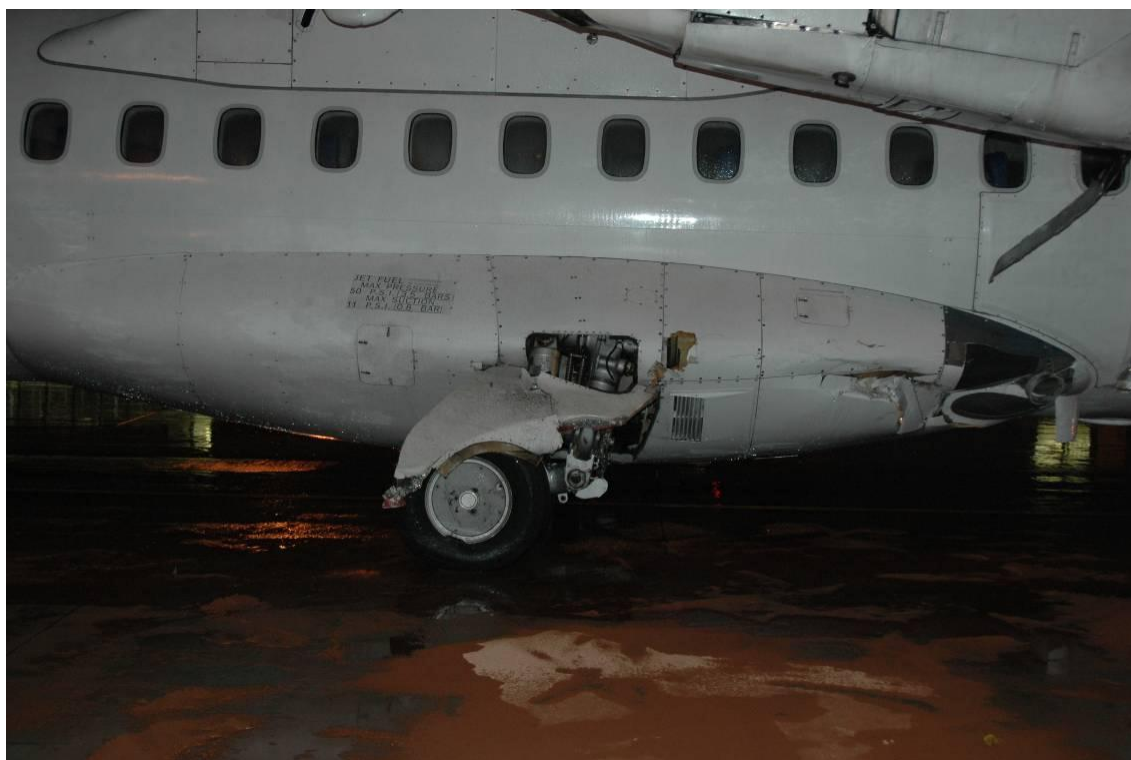
Zdjęcie 5. Uszkodzona gondola prawego podwozia głównego. (zdjęcie P.P. „Porty Lotnicze”)

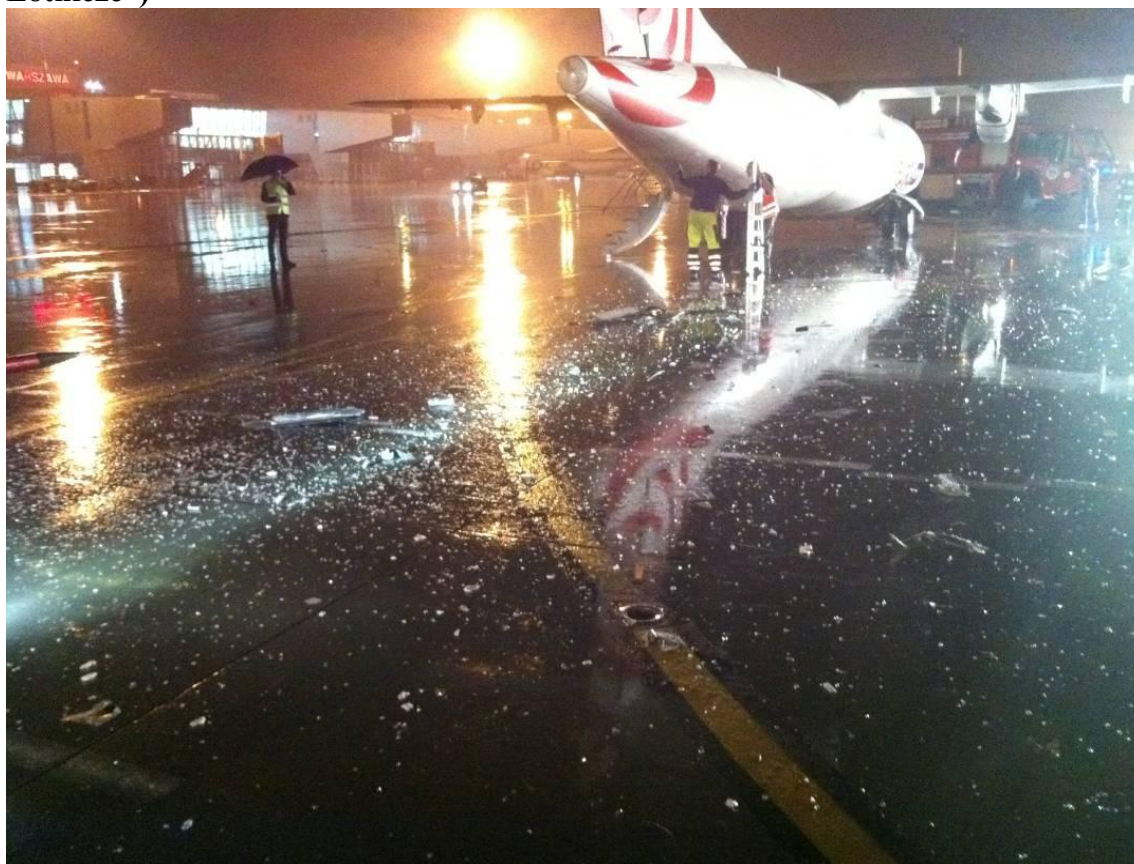
Zdjęcie 6. Rozrzucone szczątki samolotu i ciągnika w rejonie kolizji. (zdjęcie P.P. „Porty Lotnicze”)

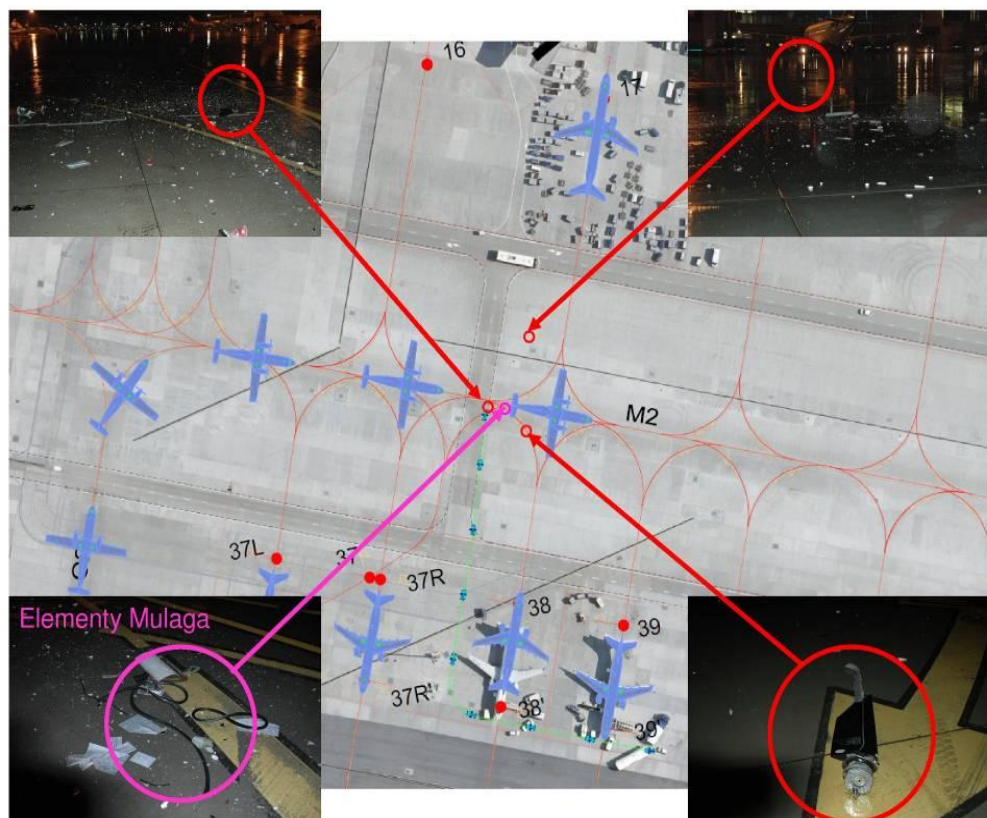
Szkic 1. Lokalizacja szczątków łopat śmigła oraz elementów z ciągnika „Mulaga”. (opracowanie P.P. „Porty Lotnicze”)

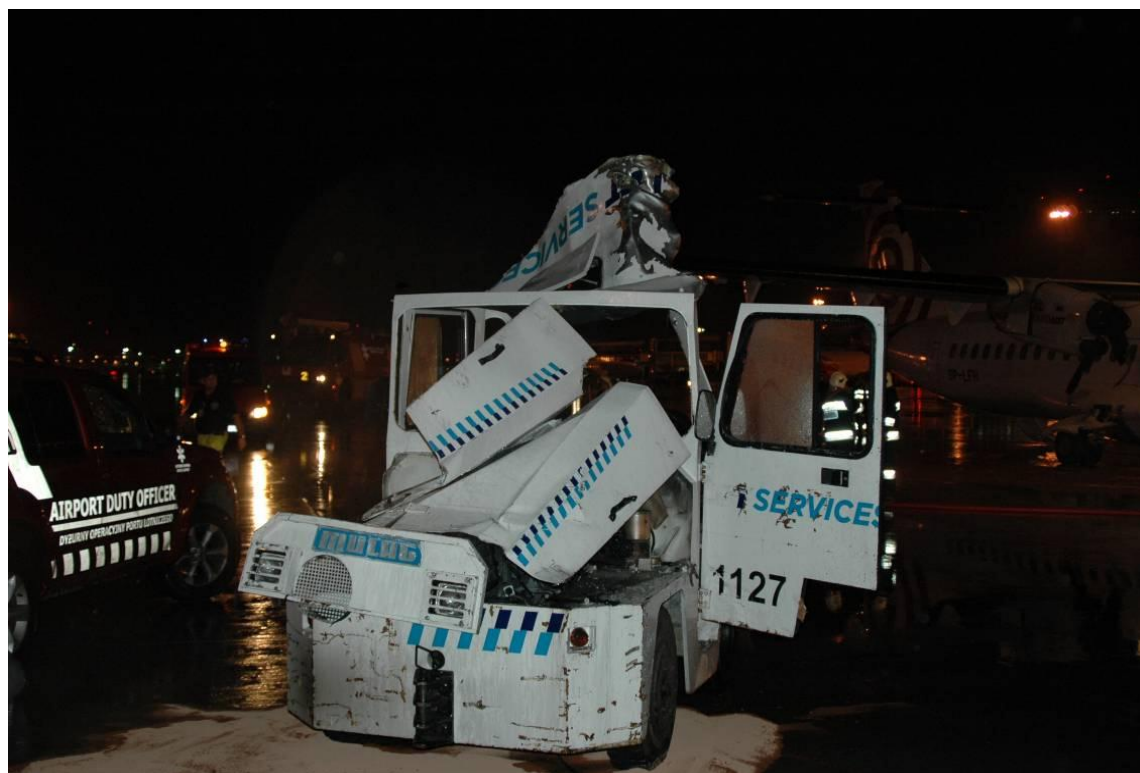
W wyniku kolizji, poważnemu uszkodzeniu uległy: pokrywa dachu kabiny, pokrywa silnika oraz oszklenie kabiny. Ciągnik został wycofany na stałe z eksploatacji.

Zdjęcie 7. Uszkodzony pojazd Mulaga. (zdjęcie P.P. „Porty Lotnicze”)

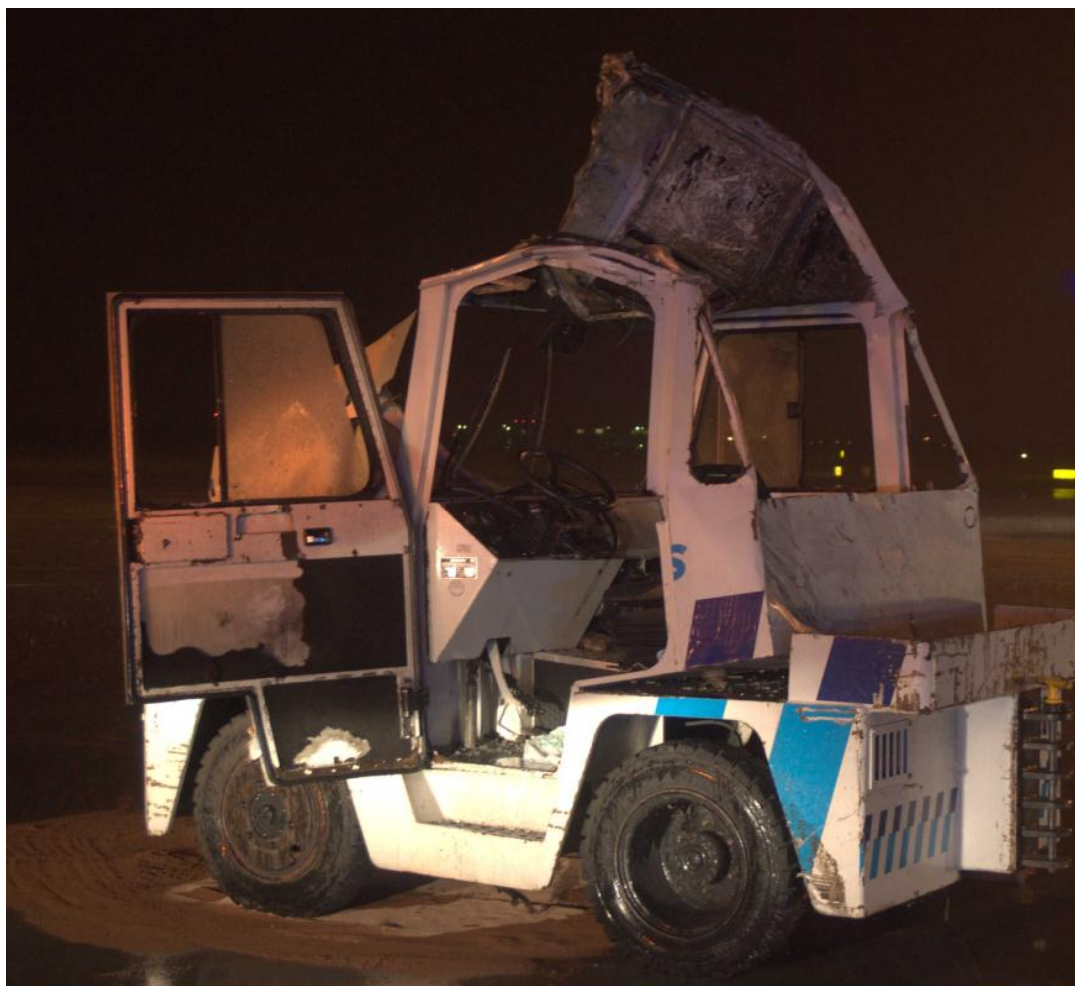
Zdjęcie 8. Uszkodzona przez śmigło tylna pokrywa (zdjęcie LS Airport Service S.A.)

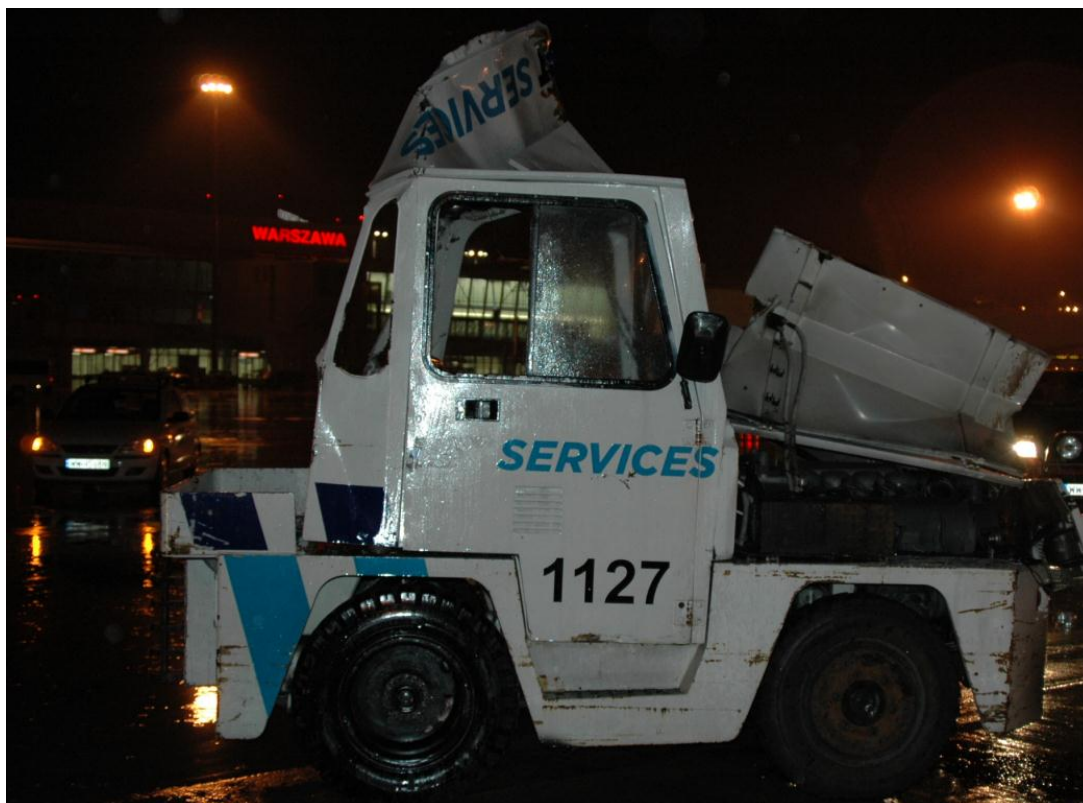
W dniu zdarzenia operator rozpoczął pracę o godzinie 15.00 LMT. W dniu poprzednim miał dzień wolny. Przed przystąpieniem do pracy przeprowadził przegląd ciągnika „Mulag” numer boczny 1127 (działanie wycieraczek, światła, hamulce, stan ogólny). Ciągnik był sprawny technicznie. W tym dniu tylko operator uczestniczący w zdarzeniu użytkował ww. ciągnik. W trakcie swojej zmiany przebywał po godzinie 17 LMT na przerwie, jak oświadczył co najmniej 30 minutowej. Według operatora ciągnika w dniu zdarzenia obciążenie pracą było normalne, a w niektórych okresach zmiany nieduże. W okresie czasu poprzedzającym zdarzenie otrzymał polecenie podłączenia schodów do ciągnika i miał oczekiwać na dalsze instrukcje. Następnie otrzymał polecenie przemieszczenia się ciągnikiem ze schodami w rejon stanowiska w celu podstawienia ich pod samolot. Po dotarciu na stanowisko dowiedział się o niesprawności naziemnego agregatu prądotwórczego. Operator ciągnika wiedział, gdzie znajduje się inny sprawny agregat, po który pojechał i przyholował go na stanowisko. Ze względu na rozładowujący się akumulator radiostacji przenośnej, postanowił pojechać do biura w celu jego wymiany. Operator ciągnika „Mulag” poruszał się wzdłuż linii bezpieczeństwa DK „A4” od stanowiska postojowego nr 39 w kierunku stanowisk nr 37. Pomiędzy stanowiskiem nr 38 i 37R skręcił w kierunku drogi serwisowej przecinającej DK „M2”. Zbliżając się do linii bezpieczeństwa operator ciągnika „Mulag” zmniejszył znacznie prędkość pojazdu, ponieważ zauważył z prawej strony nadjeżdżającą samojezdną taśmę załadowniczą. Operator samojezdnej taśmy załadowniczej z pasem transmisyjnym ustąpił pierwszeństwa operatorowi ciągnika „Mulag”. Operator ciągnika „Mulag” oświadczył, że przed wjazdem na drogę serwisową miał problem z włączeniem biegu w celu kontynuowania jazdy. W trakcie zmiany biegu przeniósł wzrok do wnętrza kabiny ciągnika na dźwignię zmiany biegów. Następnie skierował wzrok w lewą stronę, ale nie zauważył tam żadnego samolotu i kontynuował jazdę w kierunku budynku portu lotniczego po drodze serwisowej, która przecinała DK „M2”. W trakcie jazdy drogą serwisową operator ciągnika „Mulag” nagle zauważył z lewej strony w bardzo małej odległości sylwetkę samolotu kołującego DK „M2”. W celu uniknięcia kolizji wykonał gwałtowny ruch kierownicą w prawą stronę i ciągnik rozpoczął wykonywanie skrętu w prawo. Powyższy manewr jednak nie zapobiegł kolizji, i gdy operator zauważył obracające się śmigło samolotu zbliżające się w stronę kabiny ciągnika rzucił się na podłogę. Kolizja z samolotem ATR 72 nastąpiła na przecięciu drogi serwisowej z DK „M2”. W czasie zdarzenia nad lotniskiem występował silny opad deszczu z wyładowaniami atmosferycznymi. Pomimo opadu operator ciągnika w trakcie jazdy miał otwarte boczne okno w lewych drzwiach, w celu lepszej obserwacji, co jest udokumentowane na zdjęciu nr 9 wykonanym zaraz po wypadku.

Zdjęcie 9. Uszkodzony ciągnik „Mulag” z otwartym oknem bocznym. (zdjęcie P.P. „Porty Lotnicze”)

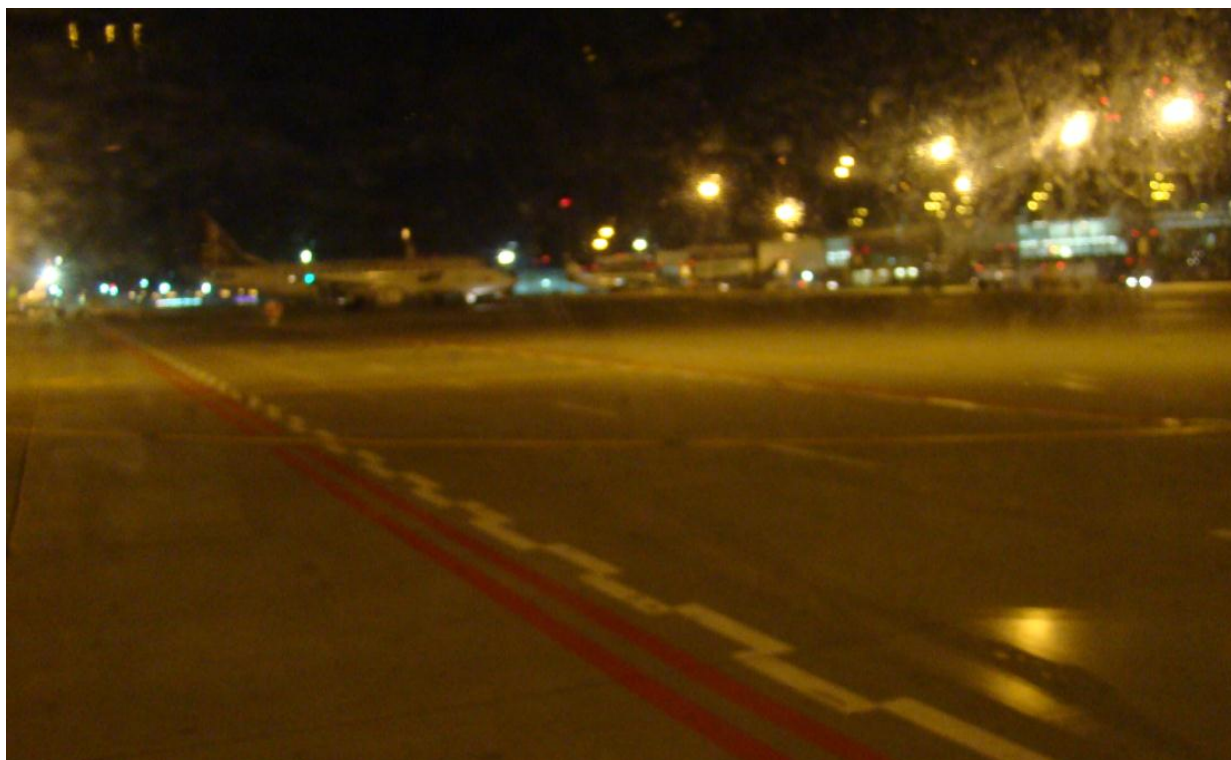
Zdjęcie nr 10 przedstawia pozycję samolotu Embraer rozpoczynającego zakręt z DK „O2” na DK „M2”. Na podstawie zapisu z kamery CCTV nr 1, gdy samolot ATR był w przybliżeniu w miejscu samolotu Embraer, ciągnik „Mulag” zwolnił dojeżdżając do linii bezpieczeństwa na płycie postojowej przy stanowisku 38 (zapis nr 1). Prawdopodobnie w tym czasie operator ciągnika spojrzął w prawą stronę na drogę serwisową równoległą do DK „M2”, którą chciał przejechać kierując się drogą serwisową przecinającą DK „M2” w kierunku biura. Zauważył na niej samojezdną taśmę załadowniczą, której operator przepuścił ciągnik „Mulag”. Według oświadczenia operatora ciągnika „Mulag” przy próbie zmiany biegu wystąpiły trudności z jego włączeniem i wtedy skierował wzrok do kabiny ciągnika na dźwignię zmiany biegów.

Zdjęcie 10. Kołujący samolot droga kołowania „O” (zdjęcie PKBWL)

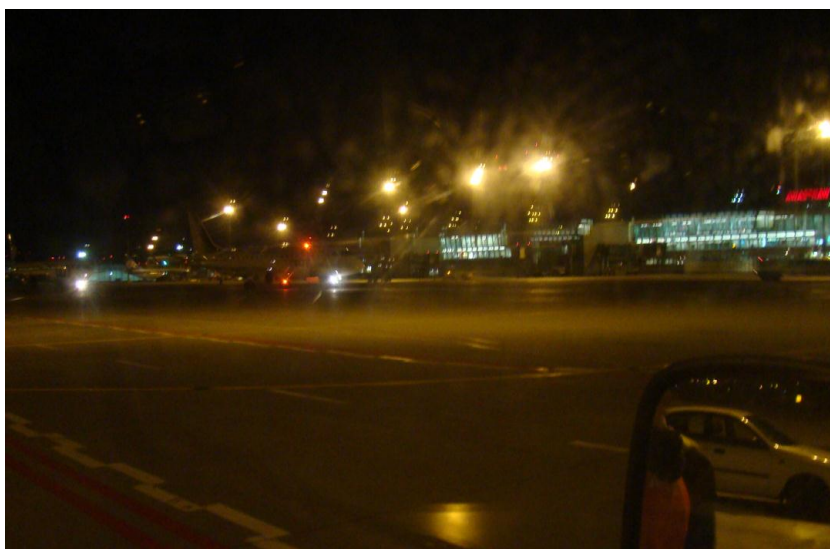
Zdjęcie nr: 11 przedstawia samolot Embraer (widziany z kabiny ciągnika „Mulag”), rozpoczynający kołowanie DK „M2” po zakręceniu w prawo z drogi kołowania „O2”.

Zdjęcie 11. Kołujący samolot Embraer drogą kołowania „M2” (zdjęcie PKBWL)

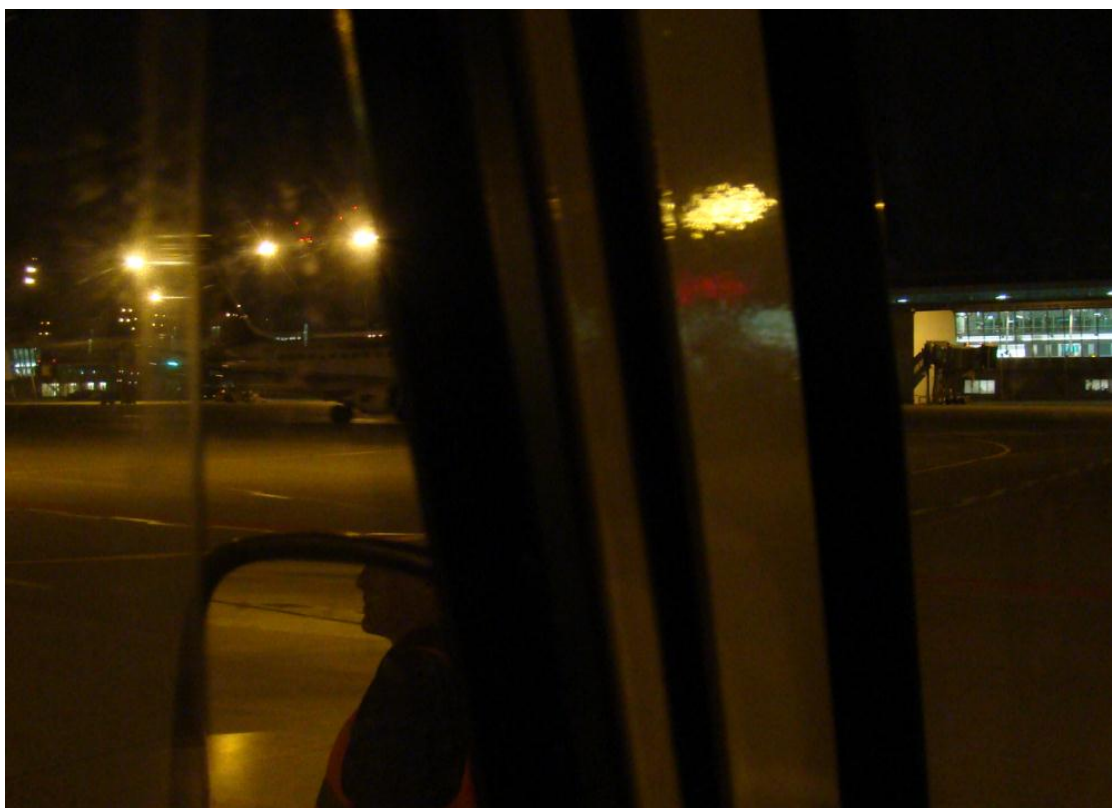
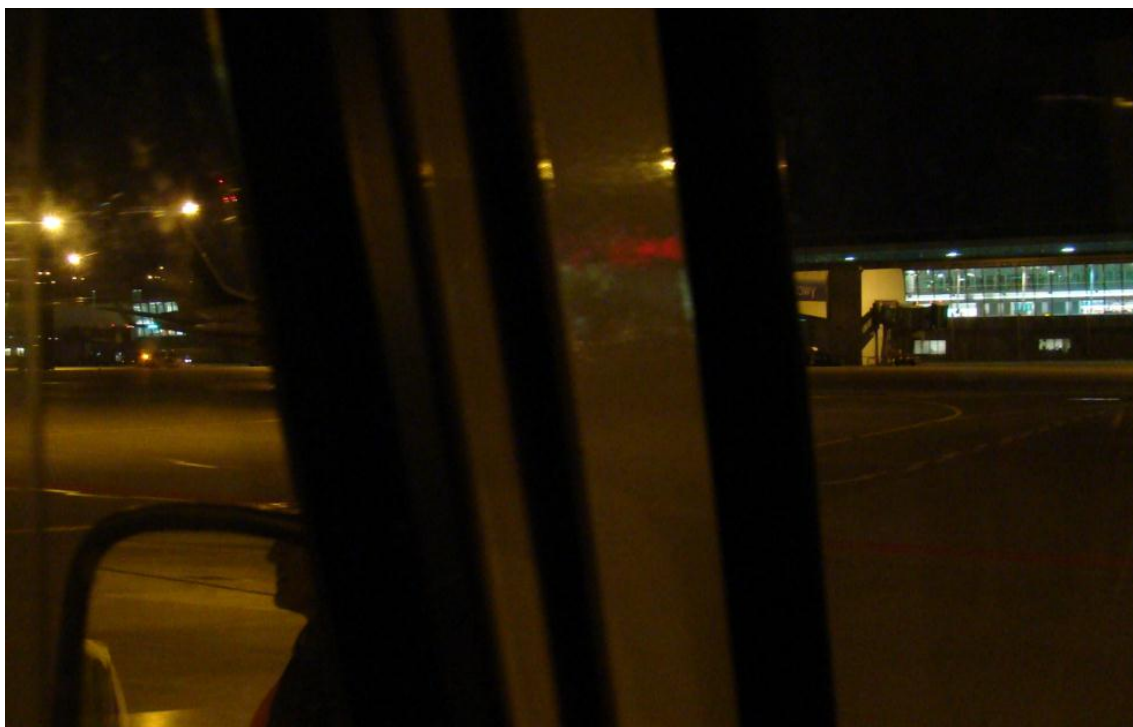
Obraz z zapisu kamery CCTV nr 4 pokazuje, że ciągnik „Mulag” znajdował się już na drodze serwisowej prostopadłej do DK „M2”, gdy samolot ATR 72 był na wysokości stanowiska 16. Prawdopodobnie w tym czasie operator ciągnika „Mulag” mógł mieć częściowo lub całkowicie zasłoniętą sylwetkę samolotu przez lewy słupek kabiny oraz samolot był mało widoczny

w wyniku refleksów świetlnych na mokrej nawierzchni płyty lotniska. Oba wymienione czynniki ograniczały lub całkowicie uniemożliwiały obserwację sylwetki samolotu (zdjęcia nr: 12-13)

Zdjęcie 12. Częściowo zasłonięty kołujący samolot Embraer drogą kołowania „M2” (zdjęcie PKBWL)

Zdjęcie 13. Częściowo zasłonięty kołujący samolot Embraer drogą kołowania „M2” (zdjęcie PKBWL)

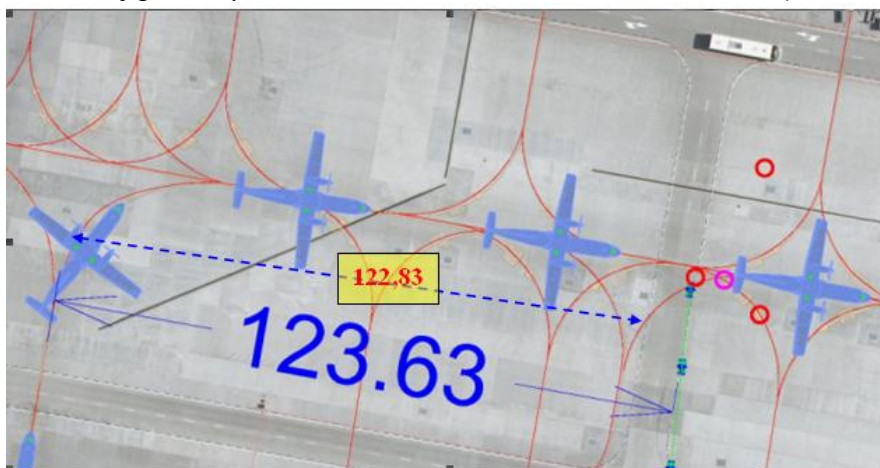
- panujące w okresie zdarzenia warunki atmosferyczne – silny opad deszczu z wyładowaniami atmosferycznymi;
- refleksy świetlne w rejonie drogi kołowania „O” i „M2”, które w szczególności na mokrej nawierzchni pola ruchu naziemnego lotniska utrudniały obserwację przemieszczających się pojazdów i samolotów*.
- konstrukcja kabiny ciągnika „Mulag”, którego lewy słupek mógł prawdopodobnie zasłaniać sylwetkę samolotu kołującego drogą M2,
- nieznaczna odległość 122,83 m drogi serwisowej do linii centralnej drogi kołowania „O2”.

Szkic 2. Lokalizacja DK „O” i drogi serwisowej z przedstawionymi odległościami.
(opracowanie P.P. „Porty Lotnicze” i PKBWL)

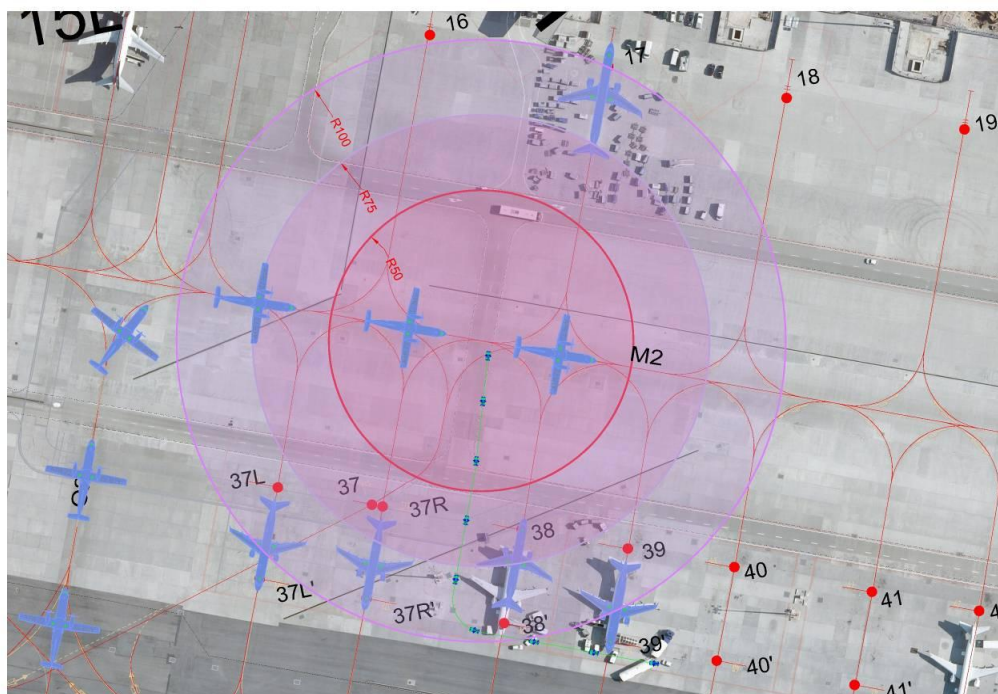
W celu oszacowania zagrożenia uszkodzenia innych statków powietrznych wyznaczono 3 koncentryczne obszary odległe od miejsca zdarzenia: I – o promieniu 50 m, II – 75 m oraz III – 100 m (szkic nr 3). Zgodnie z dostępną dokumentacją fotograficzną, największa ilość szczątków o dużych i średnich rozmiarach znalazła się w obszarze I. Należy jednak założyć, że pewna ilość mniejszych elementów prawdopodobnie znajdowała się również w obszarze II, a być może również w obszarze III. O godzinie 22.32.29 LMT DOP podjął decyzję o całkowitym zamknięciu DK „M”, bez szczegółowego wskazania konkretnego odcinka DK (zdarzenie miało miejsce na DK „M2”). DOP przekazał telefonicznie dla personelu TWR

Szkic 3. Miejsce zdarzenia z wyznaczonymi 3 obszarami.

Po zaistnieniu zdarzenia zasadne byłoby wstrzymanie w/w operacji lotniczych celem sprawdzenia samolotów na okoliczność możliwych uszkodzeń (Foreign Object Damage –FOD) oraz stanowisk postojowych z uwagi na możliwą obecność ciał obcych.
