**Państwowa Komisja  
Badania Wypadków Lotniczych**

**Warszawa 17 grudnia 2012 r.**

**Oświadczenie tymczasowe  
Państwowej Komisji Badania Wypadków Lotniczych  
dotyczące badania wypadku lotniczego nr 835/2011**

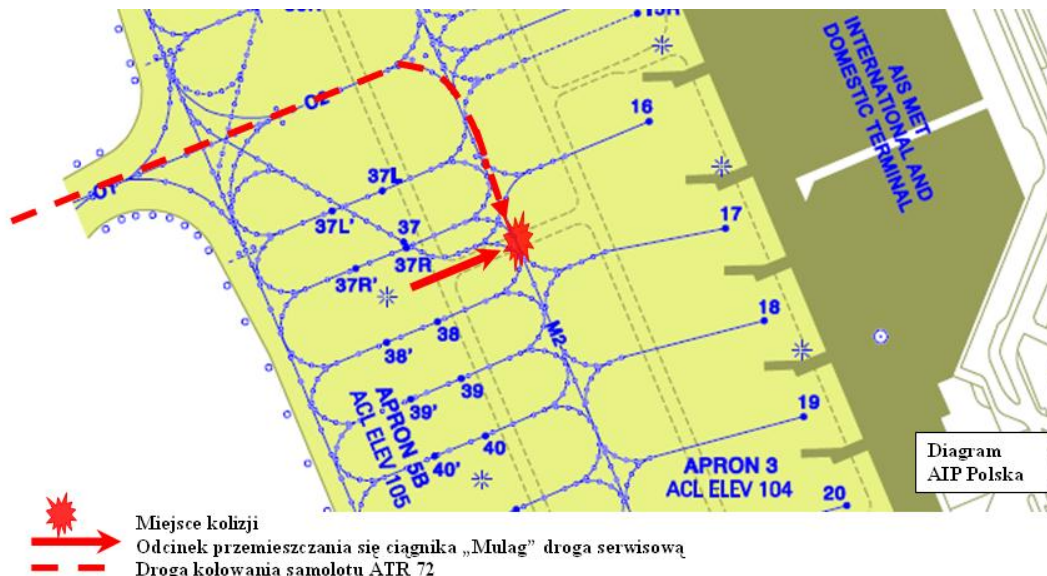
W dniu 14 lipca 2011 roku załoga samolotu ATR 72 po lądowaniu na lotnisku EPWA otrzymała zgodę na kołowanie drogami kołowania (DK): „S”, „O” i „M” na stanowisko postojowe 41. W trakcie kołowania DK „M2” drogą serwisową, poprowadzoną prostopadle do drogi kołowania „M2”, przemieszczał się ciągnik typu „Mulag”.

Operator ciągnika nie ustąpił pierwszeństwa kołującemu DK „M2” samolotowi ATR72 co doprowadziło do kolizji z samolotem. W wyniku uderzenia doszło do poważnego uszkodzenia samolotu i ciągnika. Załoga zatrzymała samolot i wyłączyła silniki. Wezwano karetkę pogotowia i lotniskową straż pożarną. Operator ciągnika w wyniku odniesionych obrażeń został przewieziony do szpitala. Pasażerowie samolotu oraz personel latający nie odnieśli obrażeń. Zderzenie spowodowało wyciek paliwa z samolotu, które rozlało się na powierzchni ok. 200 m<sup>2</sup> i zostało usunięte wraz z innymi elementami uszkodzonego samolotu przez lotniskową straż pożarną. Samolot oraz ciągnik „Mulag” zostały wycofane na stałe z dalszej eksploatacji. W czasie zdarzenia na lotnisku występowały trudne warunki atmosferyczne - silny opad deszczu wraz z wylądowaniami atmosferycznymi co powodowało ograniczenie widzialności.

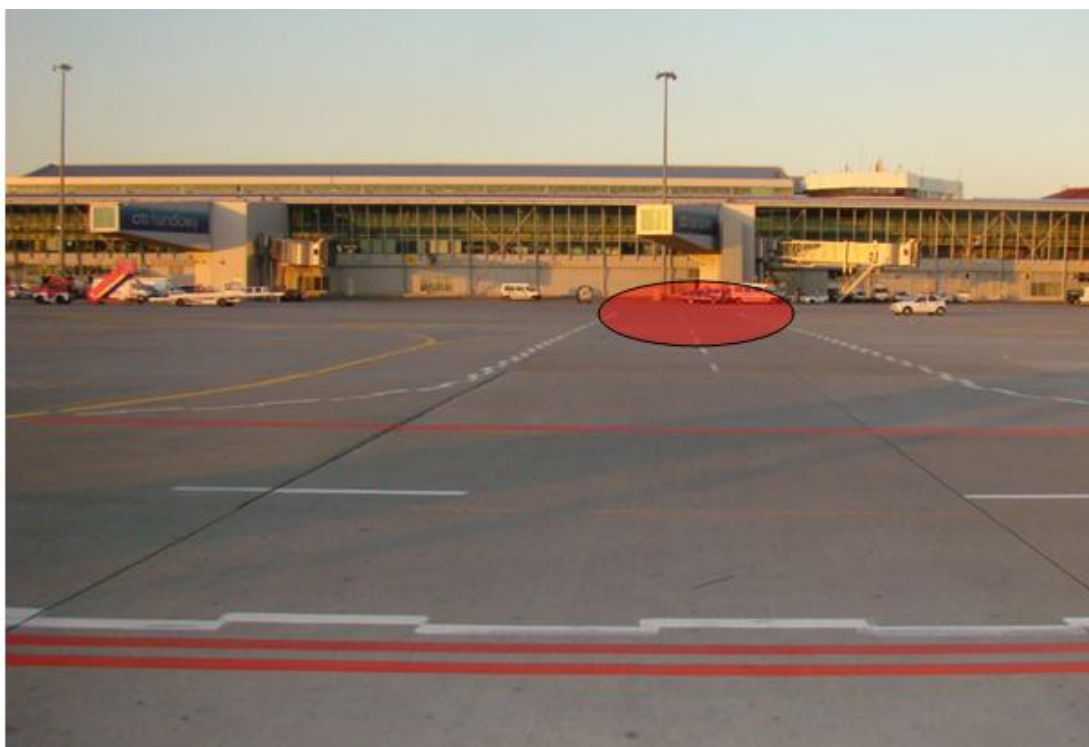
Zdjęcie nr 1 (PKBWL)

Zdarzenie miało miejsce na polu ruchu naziemnego Lotniska Chopina w Warszawie na przecięciu DK „M2” z drogą serwisową (zdjęcie nr 1 poniżej).

- oznaczenie miejsca zdarzenia
