RAPORT KOŃCOWY

Poważny incydent nr: 938/11

Niebezpieczne zbliżenie pomiędzy samolotami:

w dniu 28 lipca 2011 roku

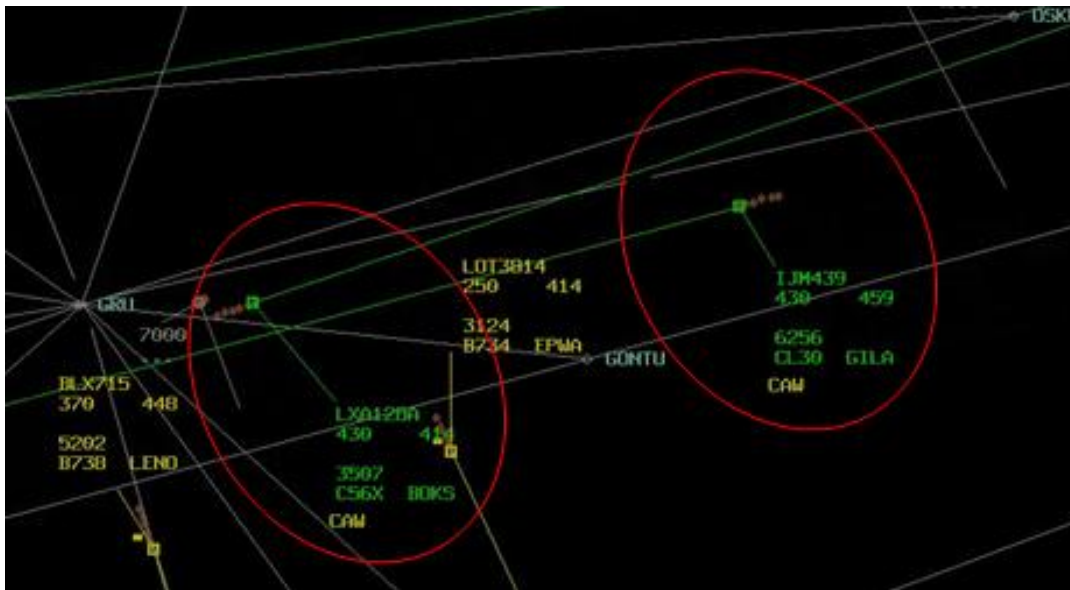
Godz. 16:08:30 - na ekranie radaru pojawiło się ostrzeżenie: Collision Alert Warning (CAW). Po 15 sekundach kontroler nakazał dla IJM439 zniżanie do FL410, bez użycia słowa „natychmiast” "immediately", oraz nie przekazał pełnej informacji o ruchu.

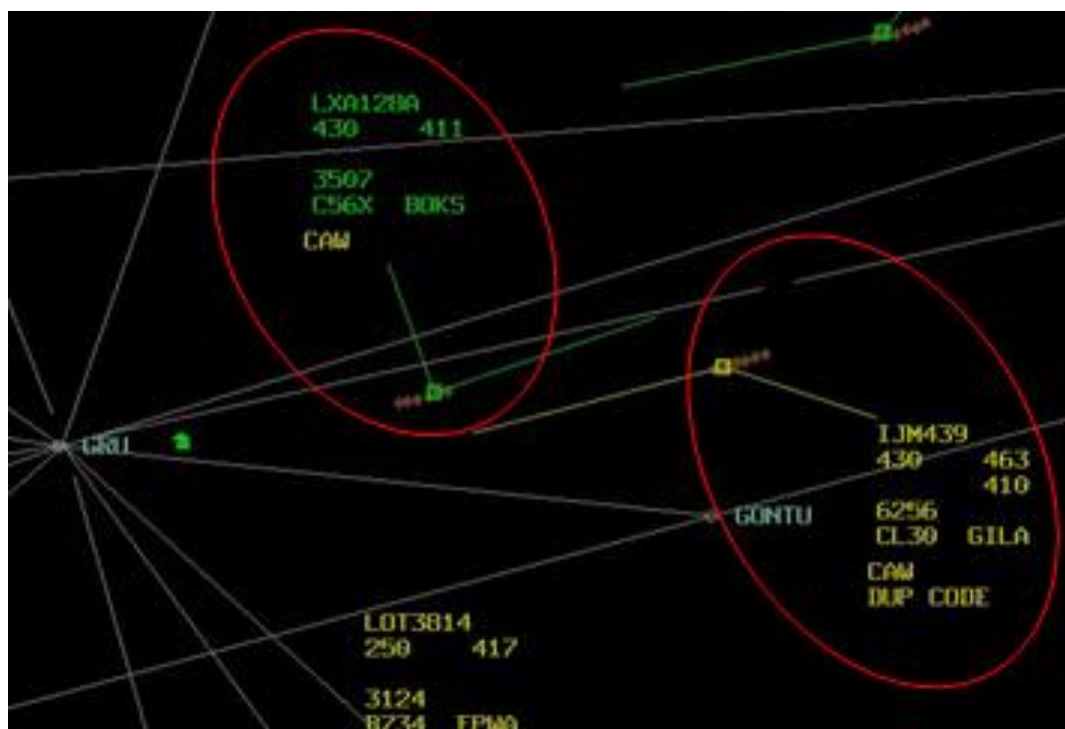
Godz.16:09:15 - kontroler nakazuje wykonanie natychmiast zakrętu o 30 stopni w lewo dla LXA128A, w tym momencie samoloty znajdowały się około 1 minutę lotu względem siebie (zliczona prędkość samolotów wynosiła 870 węzłów).

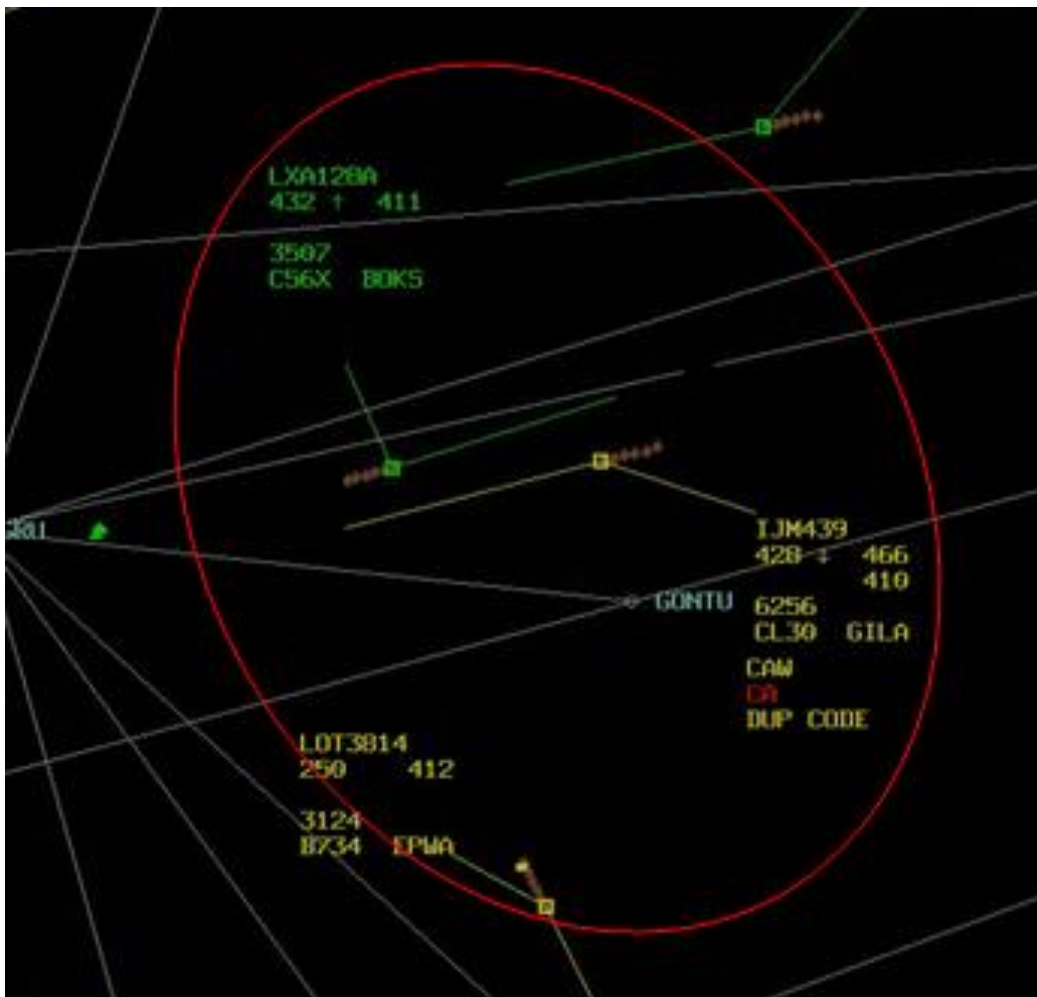
Godz. 16:09:22 - na ekranie radaru pojawiło się ostrzeżenie Collision Alert (CA).

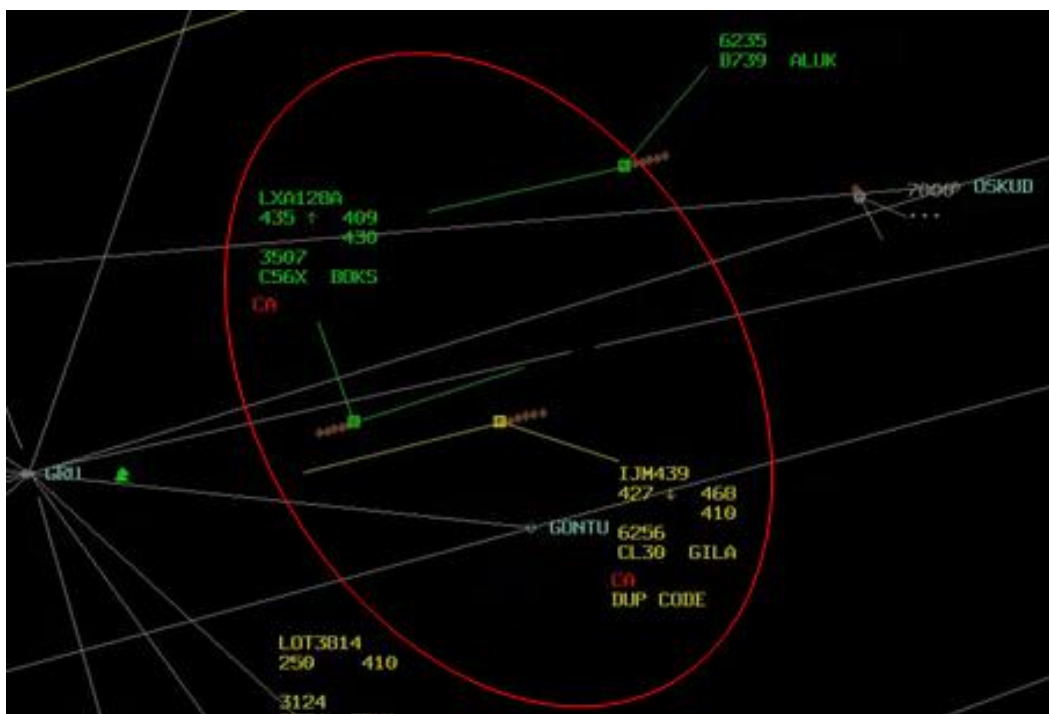
Godz. 16:09:26 - pilot LXA128A zgłosił wygenerowanie przez system ACAS polecenia wykonania manewru w celu uniknięcia kolizji w powietrzu „TCAS RA”.

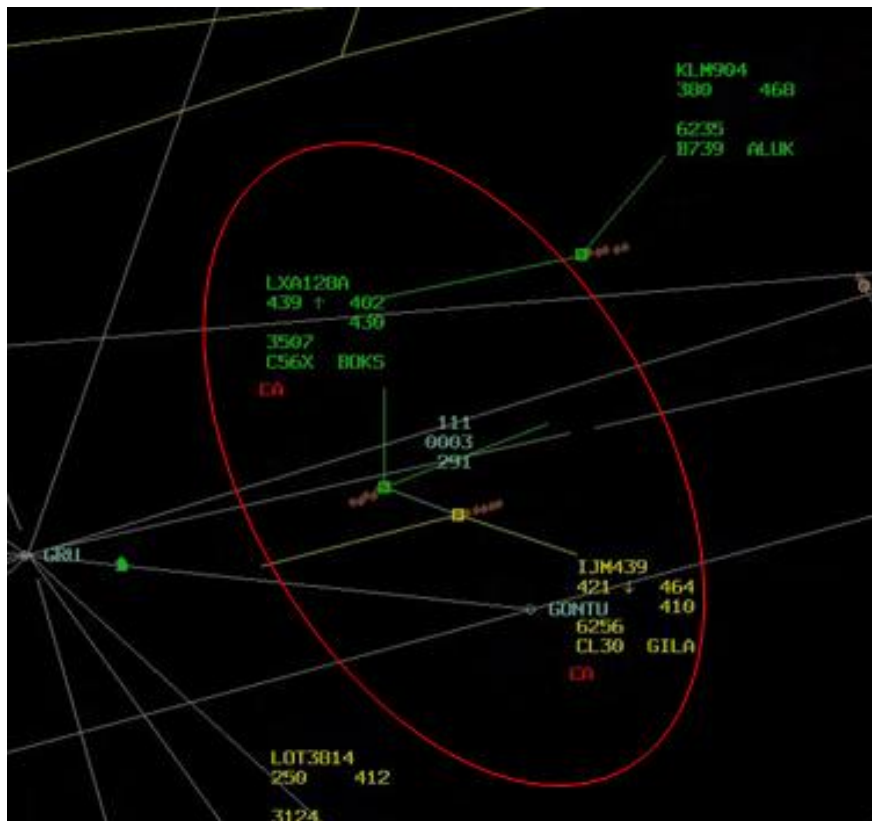
Godz. 16:09:35 - LXA128A melduje o rozwiązaniu sytuacji kolizyjnej "clear of conflict".
