MINISTERSTWO TRANSPORTU,
BUDOWNICTWA I GOSPODARKI MORSKIEJ
PAŃSTWOWA KOMISJA BADANIA WYPADKÓW LOTNICZYCH

1318/2011

RAPORT KOŃCOWY

z badania zdarzenia lotniczego statku powietrznego o maksymalnym ciężarze startowym nie przekraczającym 2250 kg*

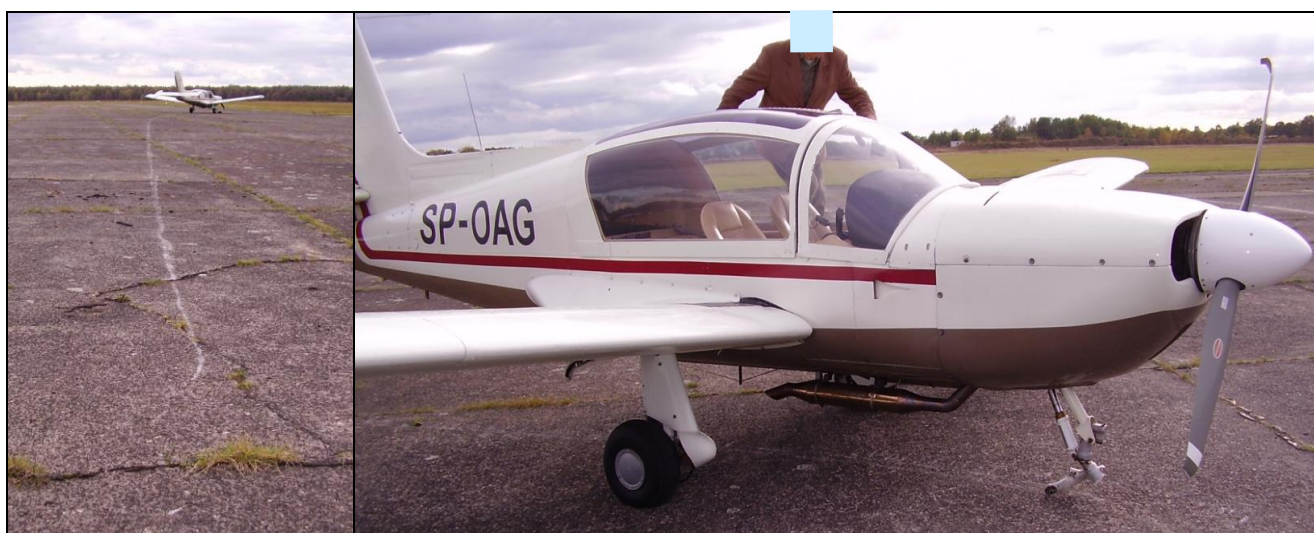
1, 2 – Ślad lądowania na betonie i samolot po zatrzymaniu – zwraca uwagę brak przedniego koła i uszkodzone śmigło. Fot. T. Dunajski.

Dobieg został zakończony na drodze startowej z utratą kierunku o około 30° na przedniej goleni podwozia. Po zatrzymaniu się samolotu instruktor wyłączył silnik. W konsekwencji oddzielenia się koła po złamaniu osi koła przedniego podwozia uszkodzeniu uległy również łopaty śmigła oraz sama goleń podwozia przedniego.

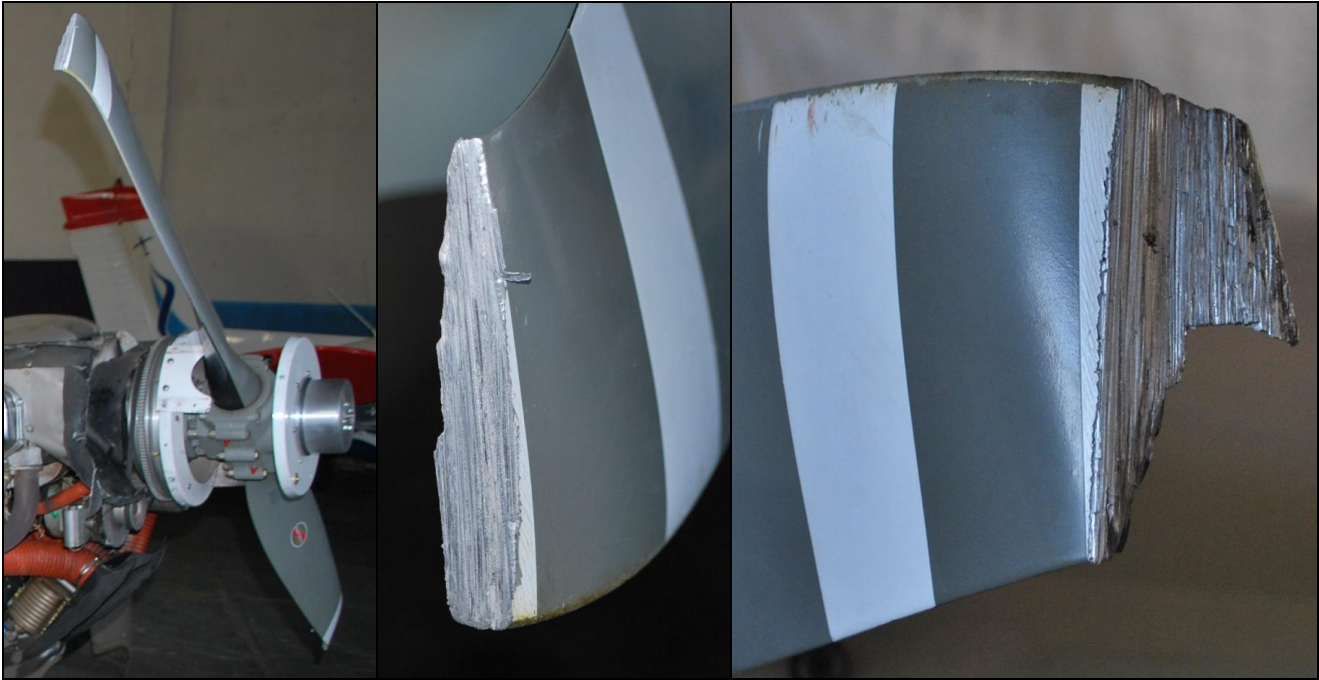
3, 4, 5 – Uszkodzenia łopat śmigł. Fot. PKBWL.

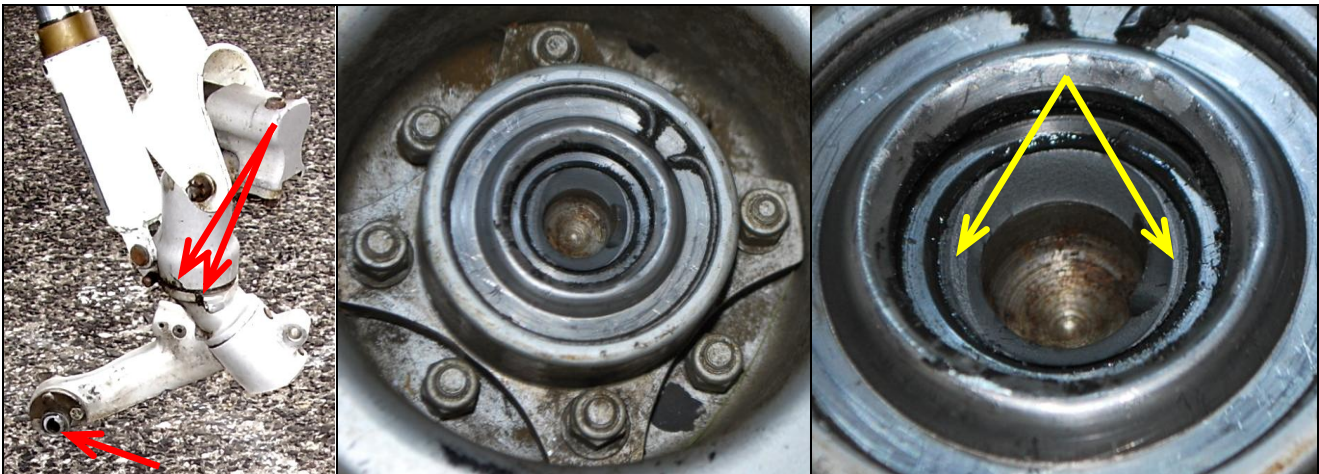
Charakter przełomu osi koła podwozia przedniego jest typowo zmęczeniowy, a porównanie geometrii i wymiarów zniszczonej osi z wymiarami podanymi na rysunku konstrukcyjnym Wytwórcy prowadzi do wniosku, że promień przejścia (o wymiarze R1) między bieżnią łożyska wewnętrznego ($\text{Ø}20\text{g}6$) a powierzchnią walcową ($\text{Ø}26^{0,1}/\text{Ø}27^{0,2}$) sięgającą do kołnierza, który jest mocowany 4 sworzniami do półwidelca podwozia, praktycznie uległ likwidacji, tworząc karb.

6, 7, 8 – Półwidelec przedniego podwozia z zaznaczonymi uszkodzeniami (strzałki czerwone) oraz piasta koła ze złamaną osią wewnątrz (strzałkami żółtymi zaznaczone strefy inicjacji pęknięcia zmęczeniowego). Fot. PKBWL.

Zjawisko likwidacji promienia jest wynikiem systematycznego „dociągania” nakrętki głównej na osi koła w celu likwidacji luzów łożyskowych (zgodnie z Instrukcją Obsługi Technicznej samolotu) – po pewnej, wystarczająco znacznej liczbie cykli takiego „dociągania” nakrętki jeden z elementów osłonki łożyska wewnętrznego [tj. bliższego kołnierza osi] wchodzi w kontakt z powierzchnią osi dokładnie tam, gdzie jest zaprojektowane przejście promieniem

R1, a powstające tarcie między nimi powoduje stopniowe niszczenie tak wyprofilowanego przejścia i powstanie karbu.

Powstały w krytycznym miejscu karb, w połączeniu ze zjawiskami cieplnymi wywołanymi tarciami elementów, musiał wywołać przyspieszone lokalne zmęczenie materiału.

w konsultacji/współpracy z Wytwórcą samolotu lub samodzielnie: rozważyć wprowadzenie dla użytkowników samolotów Morane-Saulnier/SOCATA Rallye (oraz, w razie potrzeby, samolotów PZL-110 Koliber i ich pochodnych, na których zastosowane jest identyczne rozwiązanie konstrukcyjne) dyrektywy zdatności określającej z bezpiecznym marginesem:

- trwałość osi podwozia przedniego (wyrażoną jako liczba lądowań – cykli użytkowania), z uwzględnieniem dopuszczalnej liczby „dociągnięć” nakrętki na osi koła w celu likwidacji luzów łożyskowych, lub
- liczbę lądowań (cykli użytkowania) osi podwozia przedniego, po osiągnięciu której należy skrócić okresy międzyprzeglądowe osi, ze szczególnym uwzględnieniem stanu przewężenia między kołnierzem a łożyskiem wewnętrznym oraz ustalającej te nowe okresy międzyprzeglądowe.

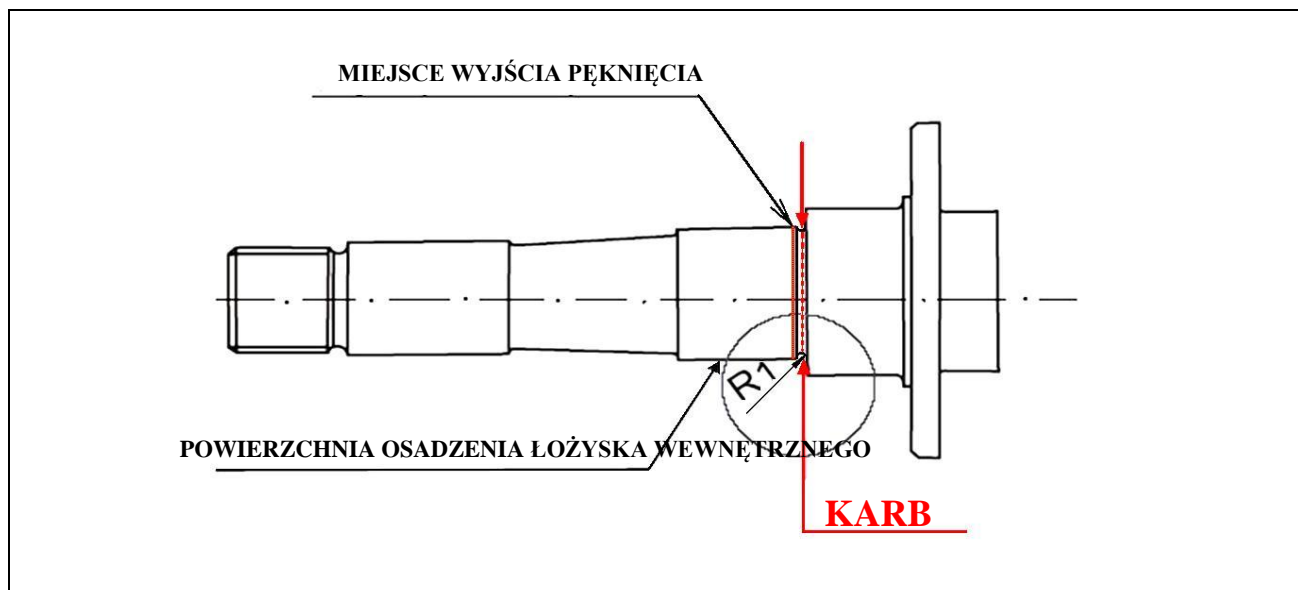
9 - Szkic osi podwozia przedniego z zaznaczeniem miejsca pęknięcia i jego cech geometrycznych.

- Powierzchnia przełomu ma kształt zbliżony do stożka o kącie wierzchołkowym ok. 45° .
- Promień przejścia na osi (o wymiarze R1) między powierzchnią osadzenia łożyska wewnętrznego ($\text{Ø}20\text{g}6$) a powierzchnią walcową ($\text{Ø}26^{-0,1}/\text{Ø}27^{-0,2}$) sięgającą do kołnierza, który jest mocowany 4 sworzniami do półwidelca podwozia, praktycznie uległ likwidacji, tworząc karb inicjujący zjawiska zmęczeniowe w materiale. W tych okolicznościach kumulacja naprężeń zginających i rozciągających przy uwzględnieniu podwyższonej temperatury stwarzała dogodne warunki do powstania i rozwoju pęknięcia zmęczeniowego.

Zmęczeniowe pęknięcie osi koła podwozia przedniego, spowodowane jej lokalnym mechanicznym zużyciem wynikającym z cech projektowo-obslugowych.
