PKBWL-1400/2011-EPWA-SP-LPC (wer.1)

DANE INFORMACYJNE

Status: **Raport Wstępny (wer.1)**

Typ statku powietrznego: **Boeing B-767-300**

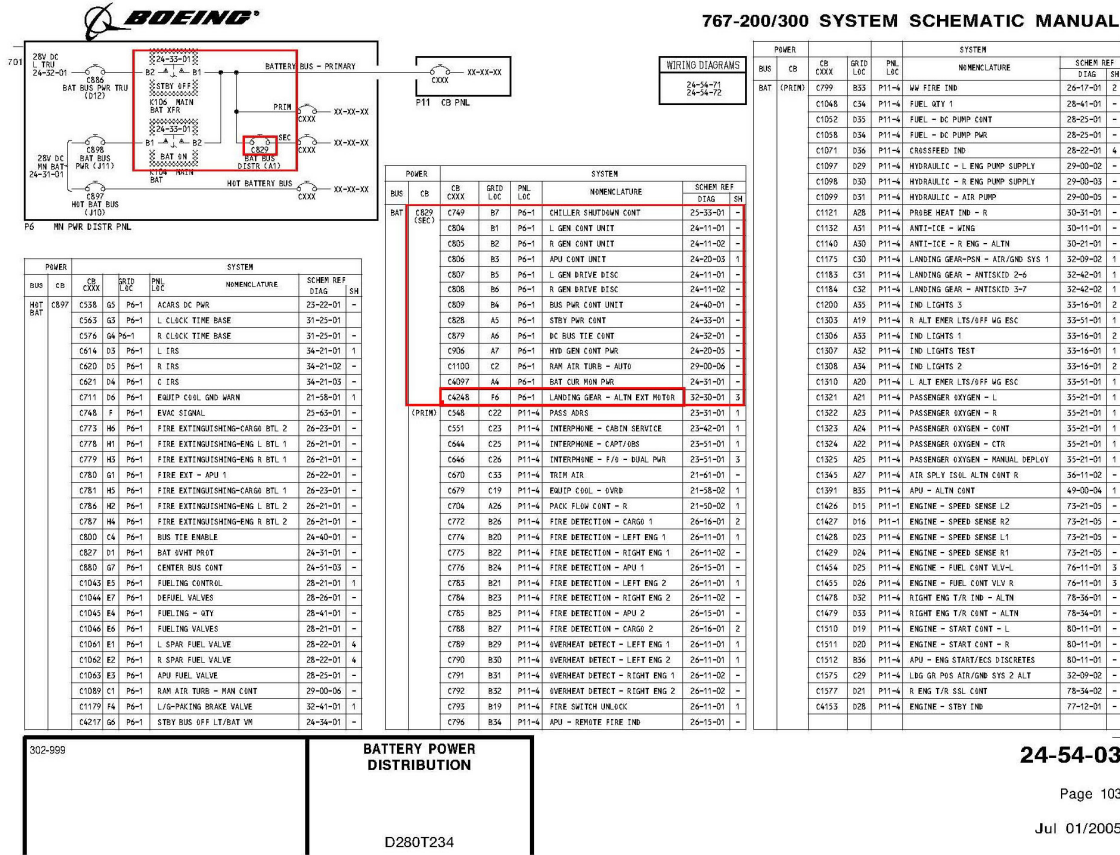
Wskazany na fot. 5 bezpiecznik C829 (BAT BUS DISTR) zabezpiecza kilka systemów samolotu, a między innymi zastępczy system wypuszczania podwozia. Pozycja „wyłączona” bezpiecznika nie jest rejestrowana i sygnalizowana przez systemy samolotu (FDR – Flight Data Recorder, EICAS - Engine Indications and Crew Alerting System).

Układy elektryczne związane z bezpiecznikiem C829 (A1) „BAT BUS DISTR”.

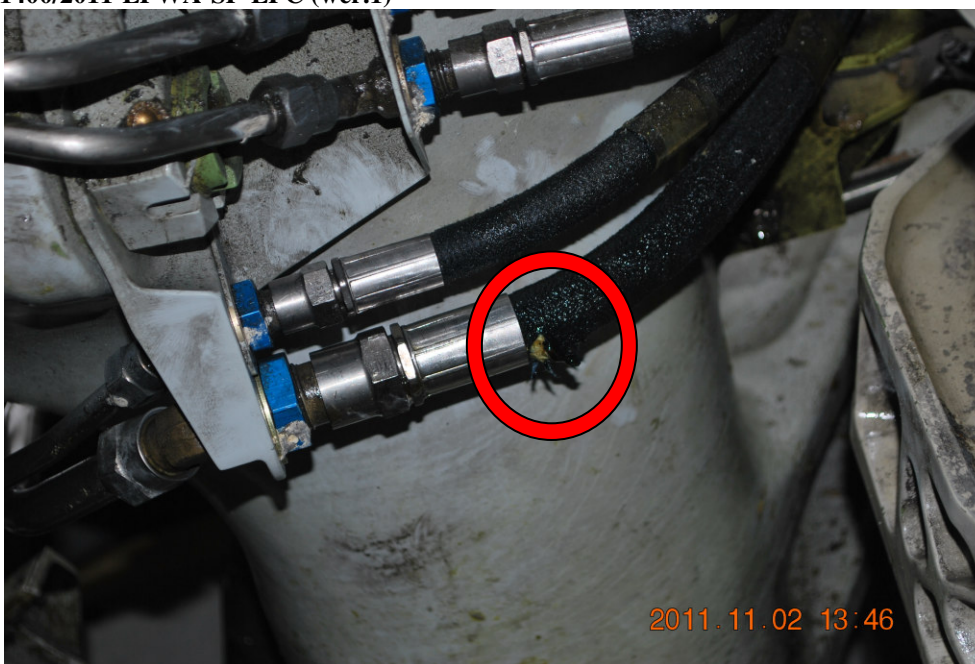
W dniu 2 listopada zidentyfikowane zostało miejsce, w którym nastąpił wyciek płynu hydraulicznego (patrz fot. 7 i 8).

Fot. 8 Uszkodzony przewód hydrauliczny prawego podwozia głównego samolotu SP-LPC.

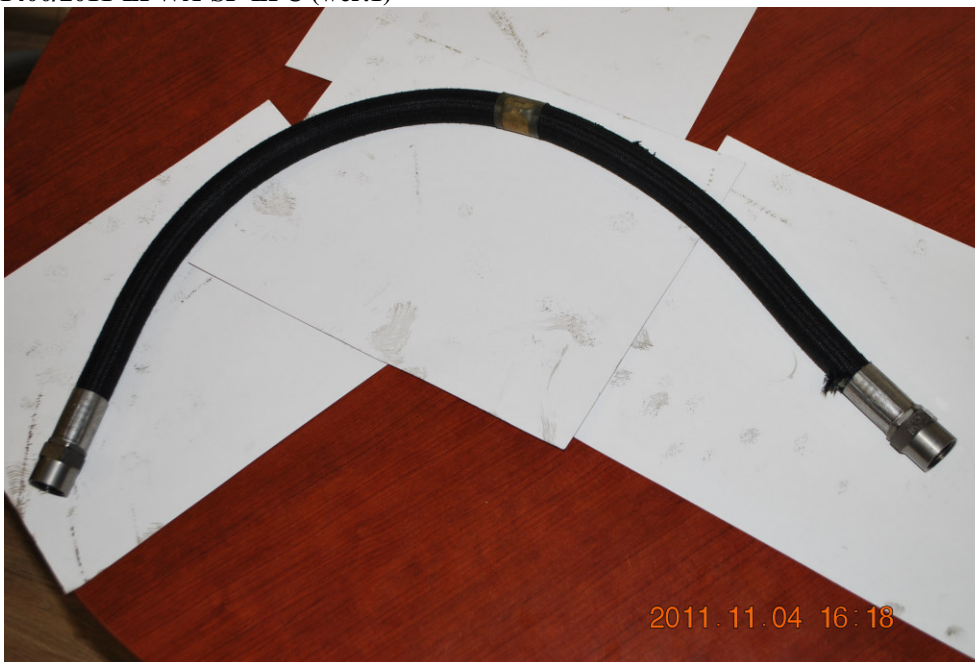
W dniu 4 listopada 2011 r. członkowie zespołu badawczego PKBWL uczestniczyli w pracach demontażu uszkodzonego przewodu instalacji hydraulicznej „C” (centralnej) oraz zabezpieczyli ten przewód w celu przeprowadzenia jego ekspertyzy. Przewód hydrauliczny wraz z dokumentacją fotograficzną został wysłany do laboratorium National Transportation Safety Board (NTSB).

Fot. 13 Uszkodzony przewód hydrauliczny wypuszczania podwozia samolotu SP-LPC.

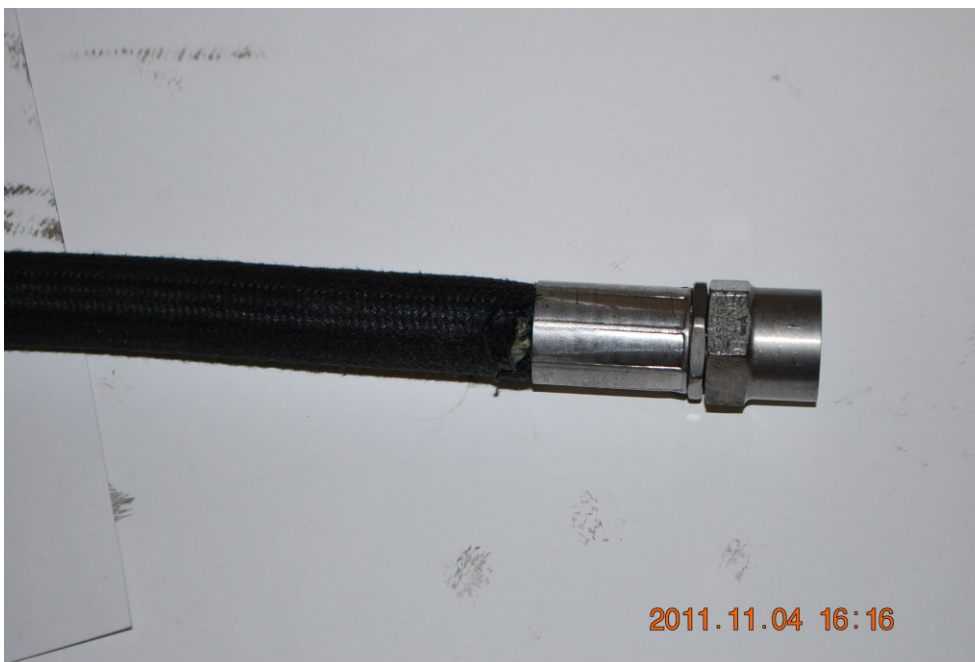
Fot. 14 Uszkodzenie przewodu hydraulicznego wypuszczania podwozia samolotu SP-LPC.

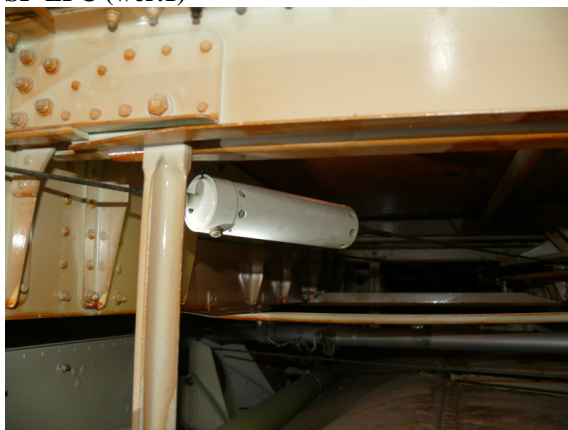
Dokonano inspekcji wizualnej poszczególnych elementów alternatywnego systemu wypuszczania podwozia. Stan wszystkich ograniczników (sygnalizatorów) przeciążeń tego systemu nie wykazywał wystąpienia przeciążeń (NLG/MLG LOAD LIMITERS).

Fot. 17 Ogranicznik przeciążeniowy alternatywnego systemu wypuszczania prawego podwozia głównego.

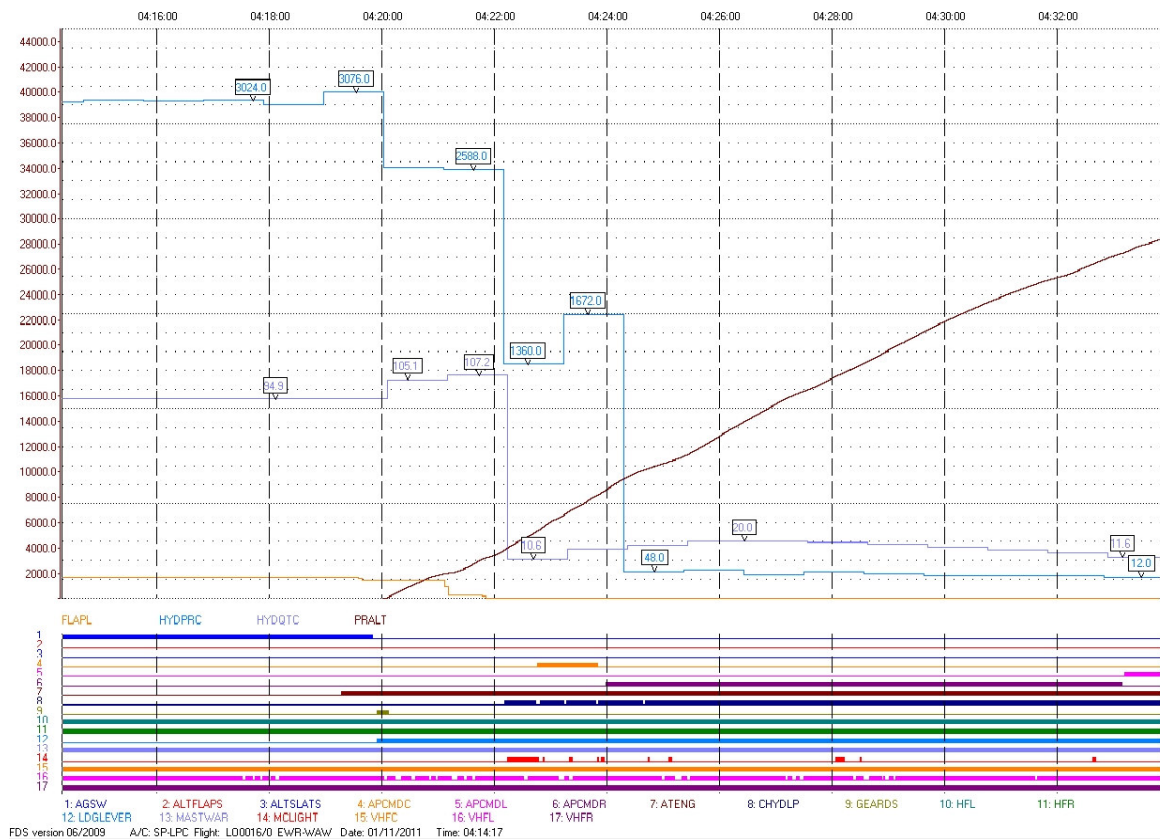
04:21:51 – klapy w pozycji 0,
04:22:11 – sygnalizacja niskiego ciśnienia w instalacji hydraulicznej centralnej, wysokość barometryczna PRALT=3852[ft], masa całkowita samolotu GW=162.57[t], punkt geograficzny N40 48 42, W74 5 17

04:22:14 – spadek ilości płynu hydraulicznego w instalacji centralnej HYD QTC =10.6 [%] (parametr rejestrowany co minutę)
04:36:28 – zajęcie poziomu przelotowego FL310,

Spadek ciśnienia w instalacji hydraulicznej centralnej po starciu samolotu SP-LPC na podstawie FDR.
