PAŃSTWOWA KOMISJA BADANIA WYPADKÓW LOTNICZYCH

Informacja o zdarzeniu [raport]

Numer ewidencyjny zdarzenia:	916/12			
Rodzaj zdarzenia:	POWAŻNY INCYDENT			
Data zdarzenia:	1 sierpnia 2012 r.			
Miejsce zdarzenia:	lądowisko Szymanów (EPWS)			
Rodzaj, typ statku powietrznego:	szybowiec SZD-9bis Bocian 1E			
Znaki rozpoznawcze SP:	SP-2797			
Użytkownik / Operator SP:	Aeroklub Wrocławski			
Dowódca SP:	uczeń-pilot szybowcowy			
Liczba ofiar / rodzaj obrażeń:	<i>Śmiertelne</i>	<i>Poważne</i>	<i>Lekkie</i>	<i>Bez obrażeń</i>
				1
Nadzorujący badanie:	Michał Cichoń			
Podmiot badający:	Komisja użytkownika SP			
Skład zespołu badawczego:	nie wyznaczano			
Zalecenia:	NIE			
Adresat zaleceń:	NIE DOTYCZY			
Data zakończenia badania:	8 grudnia 2015 r.

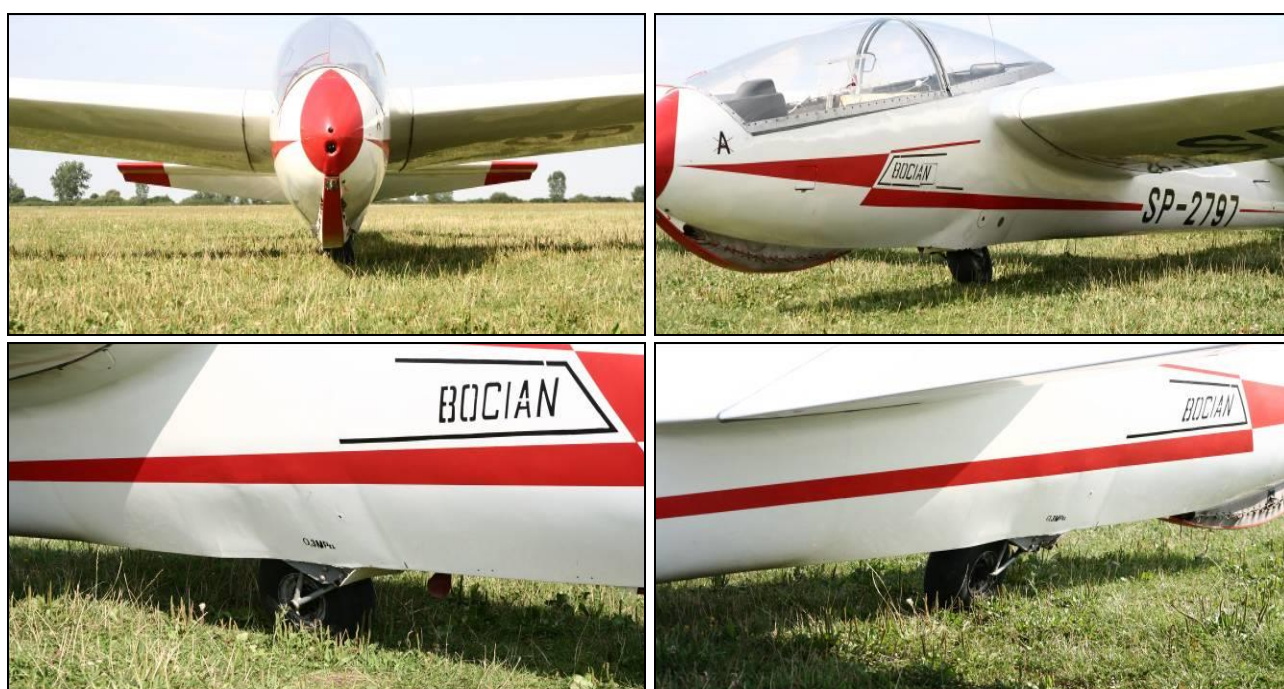
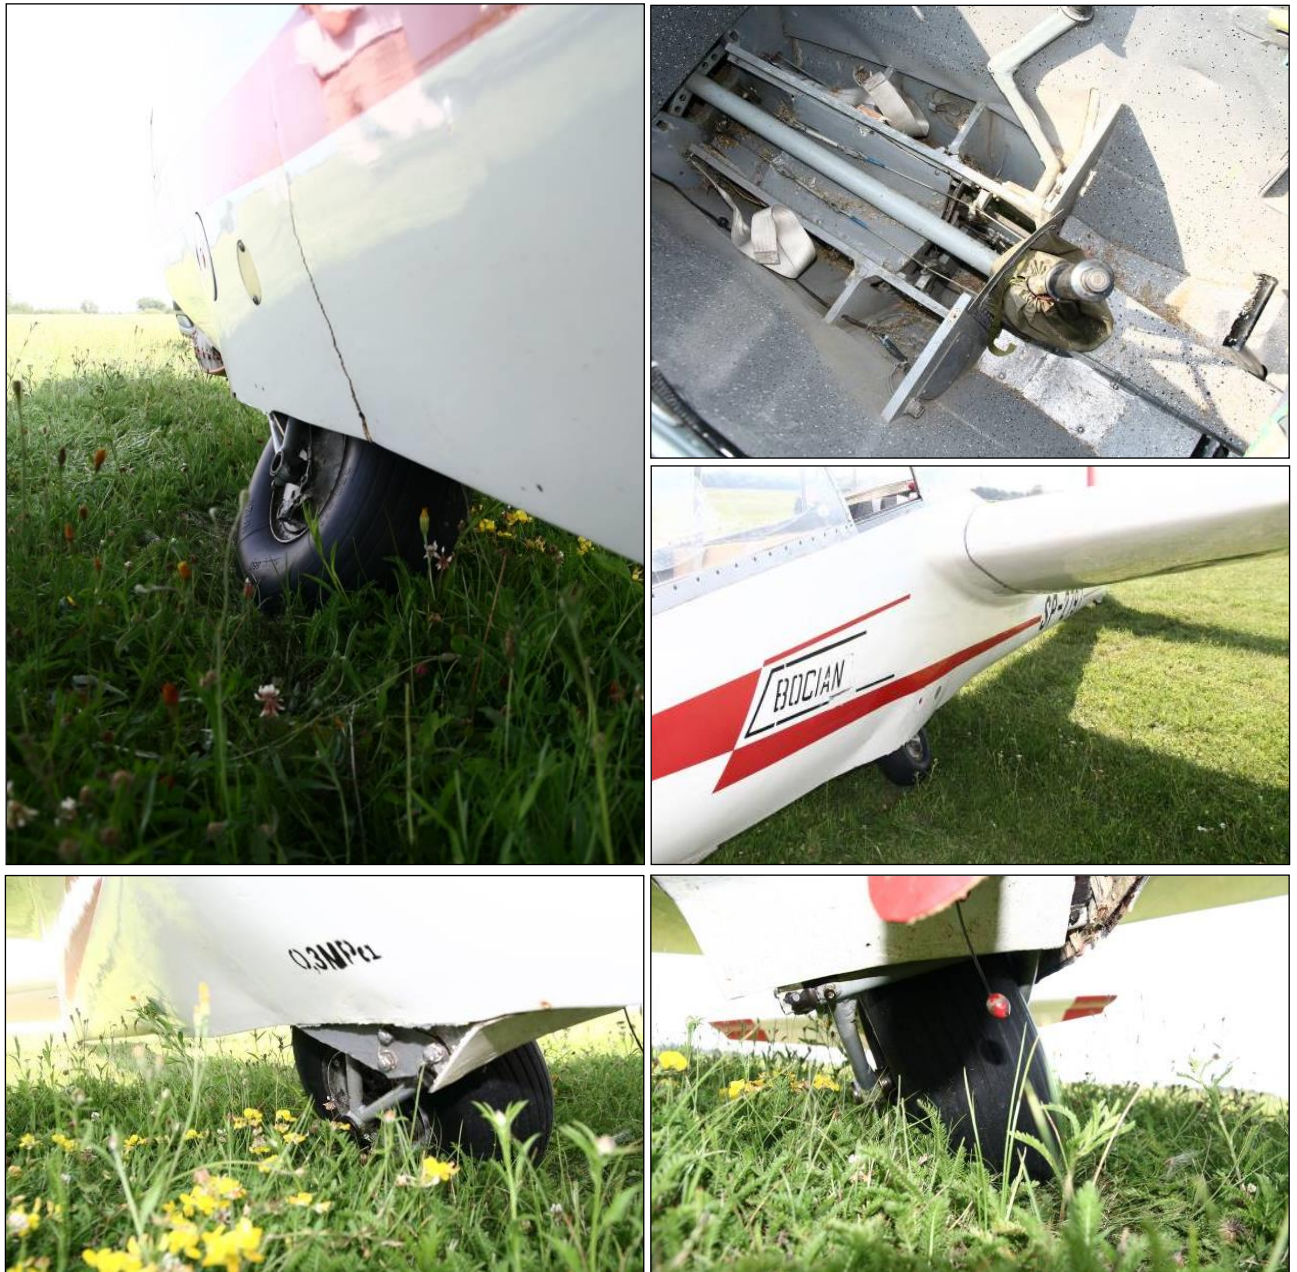
Uczeń-pilot, mężczyzna lat 27, wykonał w tym dniu trzy loty na zadanie AI 6, cztery loty na zad. AI 7 oraz jeden lot samodzielny na zad. AI 8. O godz. 15:50 uczeń-pilot wystartował za wyciągarką na szybowcu Bocian do swojego drugiego lotu samodzielnego w tym dniu. Przed lotem sprawdzono łączność radiową. Rozbieg, oderwanie, wytrzymanie i faza łagodnego wznoszenia przebiegały poprawnie. W fazie stromego wznoszenia instruktor zauważył, że szybowiec jest zbyt mocno zadarty i przez radio nakazał zmniejszenie zbyt stromego wznoszenia. Uczeń niezwłocznie wykonał oczekiwaną korektę lotu. Wyczepienie i lot do trzeciego zakrętu przebiegały poprawnie. Uczeń-pilot zwlekał z wykonaniem trzeciego zakrętu, był zbyt daleko od lotniska i dopiero po interwencji drogą radiową przez instruktora nadzorującego wykonał trzeci zakręt. Czwarty zakręt oraz podejście do lądowania zostały wykonane poprawnie. Uczeń-pilot po minięciu dolnego ogranicznika, w miejscu gdzie powinno nastąpić wyrównanie, gwałtownie poderwał szybowiec do góry i wznosił się na wysokość około 5 m, następnie przeszedł do lotu poziomego i ponownie wykonał zniżanie. Na wysokości około 2 m nad ziemią uczeń-pilot znowu poderwał szybowiec do góry, zatrzymał ten ruch i ponownie zaczął się zniżać. W tym momencie szybowiec zaczął wytracać prędkość. Instruktor nadzorujący, przez radio polecił schować hamulce i uspokoić lot. Uczeń-pilot nie wykonał polecenia instruktora i zaczął zniżanie, czego następstwem było przyziemienie szybowca na koło główne ze znaczną prędkością opadania. Uczeń-pilot po raz trzeci poderwał szybowiec do góry. Według instruktora szybowiec gwałtownie przeszedł do lotu wznoszącego, zatrzymał ruch w pozycji ok. 45° do góry, z ogonem ok. 1 m nad ziemią. Następnie w sposób niekontrolowany szybowiec przepadł uderzając w ziemię z prawym trawersem. Szybowiec zatrzymał się po kilku metrach dobiegu. Nieudana faza lądowania przebiegała na dystansie ok. 300 m. Zdarzenie zaistniało o godz. 16:00 LMT. Uczeń-pilot nie doznał obrażeń oraz nie zgłaszał żadnych dolegliwości. Szybowiec został uszkodzony. Charakter i zakres uszkodzeń szybowca pokazano na zdjęciach (rys.1÷9).

Rys.1÷9 Uszkodzenia szybowca SZD-9bis Bocian 1E o znakach SP-2797 (fot. Aeroklub Wrocławski)

1. Błąd w technice lądowania polegający na energicznym dociąganiu drążka sterowego na wysokości wyrównania co doprowadziło do zafalowań profilu lotu i twardego przyziemienia na koło główne, oraz po kolejnym poderwaniu, przepadnięcia szybowca i uderzenia w ziemię z trawersem;
2. Brak reakcji ucznia-pilota podczas lądowania na komendę wydaną drogą radiową przez instruktora nadzorującego lot.

1. Po rozmowie z uczniem-pilotem podjęto decyzję o skreśleniu go ze szkolenia praktycznego ze względu na niekontrolowane działania i zbyt silne reakcje emocjonalne podczas sytuacji wykraczających poza standardowe;
2. Zalecono omówienie nieprawidłowych stanów lotu, reakcji na nie dowódcy statku powietrznego oraz przypomniano o zachowaniu spokoju i nie wykonywaniu gwałtownych, niebezpiecznych ruchów sterami.
