PAŃSTWOWA KOMISJA BADANIA WYPADKÓW LOTNICZYCH
Informacja o zdarzeniu [raport]

Numer ewidencyjny zdarzenia:	930/15			
Rodzaj zdarzenia:	WYPADEK			
Data zdarzenia:	<i>8 czerwca 2015 r.</i>			
Miejsce zdarzenia:	<i>lotnisko Strzyżewice k. Leszna, EPLS</i>			
Rodzaj, typ statku powietrznego:	<i>samolot PZL-104 Wilga 80</i>			
Znak rozpoznawczy SP:	D-ELSZ			
Użytkownik / Operator SP:	Prywatny			
Dowódca SP:	<i>pilot samolotowy turystyczny</i>			
Liczba ofiar / rodzaj obrażeń:	<i>Śmiertelne</i>	<i>Poważne</i>	<i>Lekkie</i>	<i>Bez obrażeń</i>
	-	-	-	1
Kierujący zespołem badawczym:	Ryszard Rutkowski			
Podmiot badający:	PKBWL			
Skład zespołu badawczego:	<i>nie wyznaczono</i>			
Forma dokumentu zawierającego wyniki:	<i>informacja o zdarzeniu [raport]</i>			
Zalecenia:	<i>nie</i>			
Adresat zaleceń:	<i>nie dotyczy</i>			
Data zakończenia badania:	<i>16 grudnia 2015 r.</i>

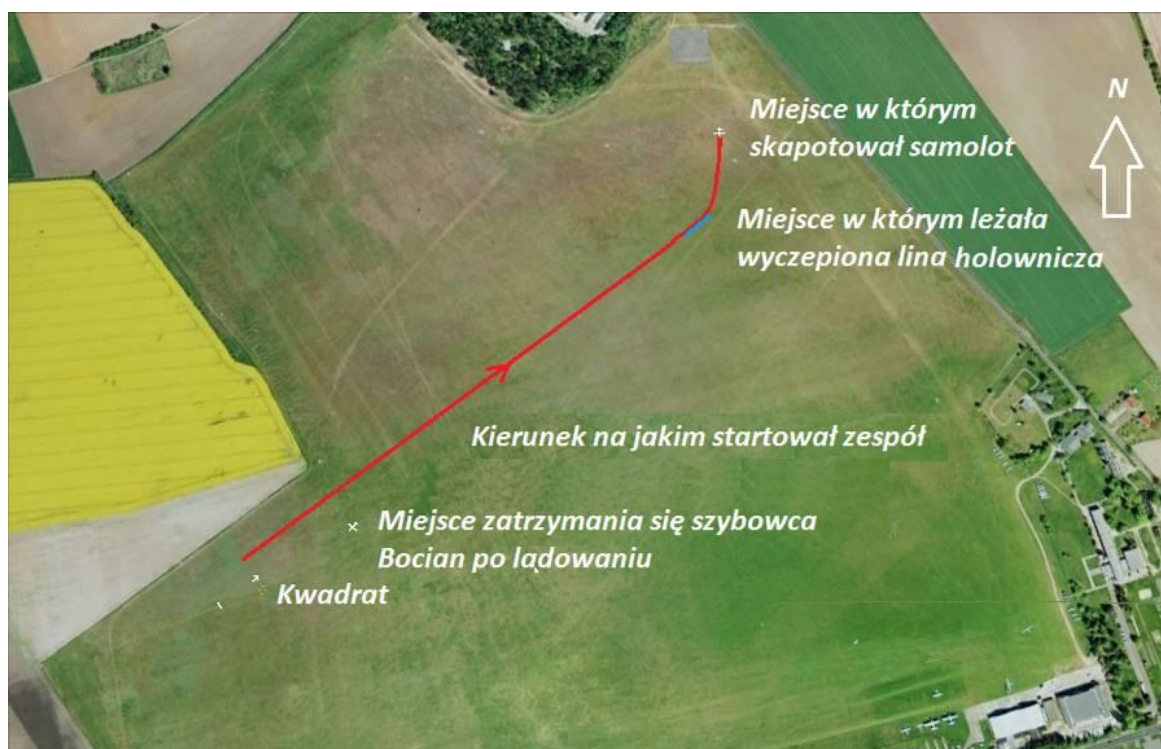
Po zajęciu miejsca w kabinie pilot podkołował przed szybowiec Bocian, ustawiony do startu na kierunku 06. Po naprężeniu liny, na komendę kierującego lotami, pilot rozpoczął start. Po rozbiegu, kiedy zespół był na wznoszeniu, ale jeszcze nad lotniskiem, pilot spojrzął na paliwomierze i stwierdził, że pływak prawego paliwomierza opiera się o dno wskaźnika, a pływak lewego paliwomierza był schowany w skrzydle. Pilot zeznał: „*odczuwałem, że samolot ma tendencję do przechylania na lewe skrzydło, przypuszczalnie z powodu przemieszczenia się paliwa do lewego zbiornika*”. Obawiając się, że silnik samolotu może przerwać pracę, ponieważ zawór paliwowy był przełączony na prawy zbiornik, próbowałem przełączyć zawór na lewy zbiornik”. W tym czasie zespół znajdował się na wysokości ok. 50 m nad ziemią. Manipulacje zaworem paliwowym określanym w Instrukcji użytkownika w locie (IUwL) jako zawór odcinający były utrudnione ustawieniem prawego fotela przeciwnie do kierunku lotu, jak do skoków spadochronowych. Pilot zeznał: „*odczułem podczas tych manipulacji zaworem paliwowym, że silnik samolotu traci moc, więc wyczepiłem linę holowniczą. Staralem się wykonać lądowanie awaryjne, jeszcze w granicach lotniska odchylając kierunek lotu w lewo, w stronę płyty modelarskiej*” jak to pokazano na szkicu poniżej.

Rys.1. Trajektoria startu i awaryjnego lądowania samolotu holującego szybowiec.

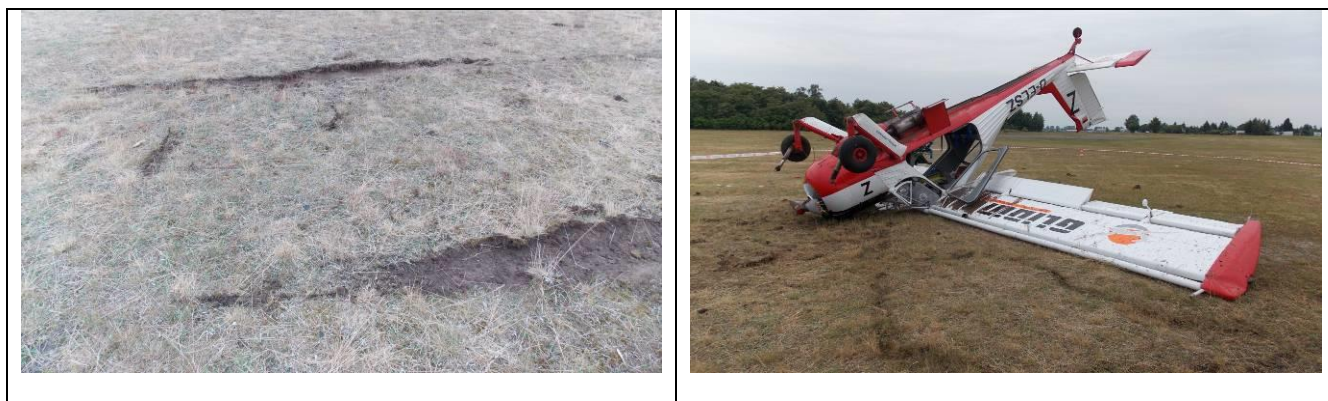
Samolot wytracił prędkość i przepadł z kilku metrów. Uszkodzone podwozie, a szczególnie wyrwanie z goleni czopów mocowania amortyzatorów wahaczy spowodowało, że golenie oparły

się na gruncie lotniska. Samolot gwałtownie pochylił się na silnik, przemieścił się do przodu o ok.14 m, a następnie skapotował.

Rys.2. Miejsce pierwszego kontaktu goleni samolotu z nawierzchnią lotniska (zdjęcie po lewej) oraz samolot po kapotażu (zdjęcie po prawej) [foto PKBWL]

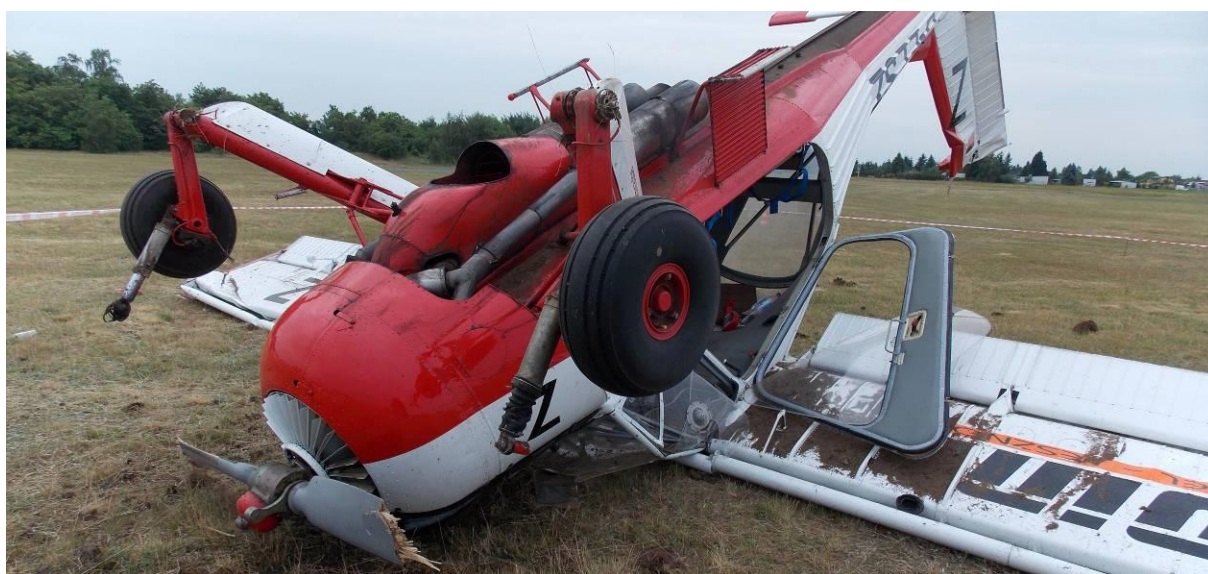
Rys. 3. Widok przedniej części samolotu po kapotażu. Na pierwszym planie uszkodzone śmigło oraz wyrwane z goleni amortyzatory wahaczy podwozia głównego [foto PKBWL]

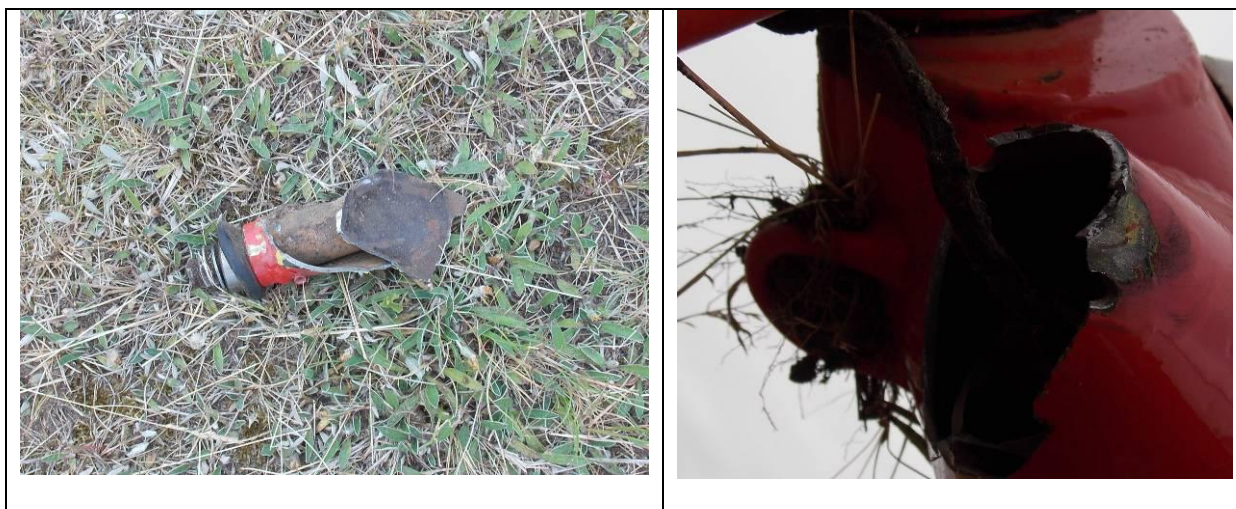
Dynamiczny kontakt kół podwozia głównego samolotu z nawierzchnią lotniska podczas przepadnięcia spowodował wyrwanie z obu goleni czopów mocowania amortyzatorów wahaczy. Na zdjęciach poniżej pokazano wyrwany z lewej goleni podwozia głównego czop oraz uszkodzenia goleni. Analogicznym uszkodzeniom uległa także prawa goleń.

Rys.4. Wyrwany z lewej goleni czop mocowania ucha amortyzatora (zdjęcie po lewej) oraz uszkodzenia goleni w miejscu mocowania czopa [foto PKBWL]

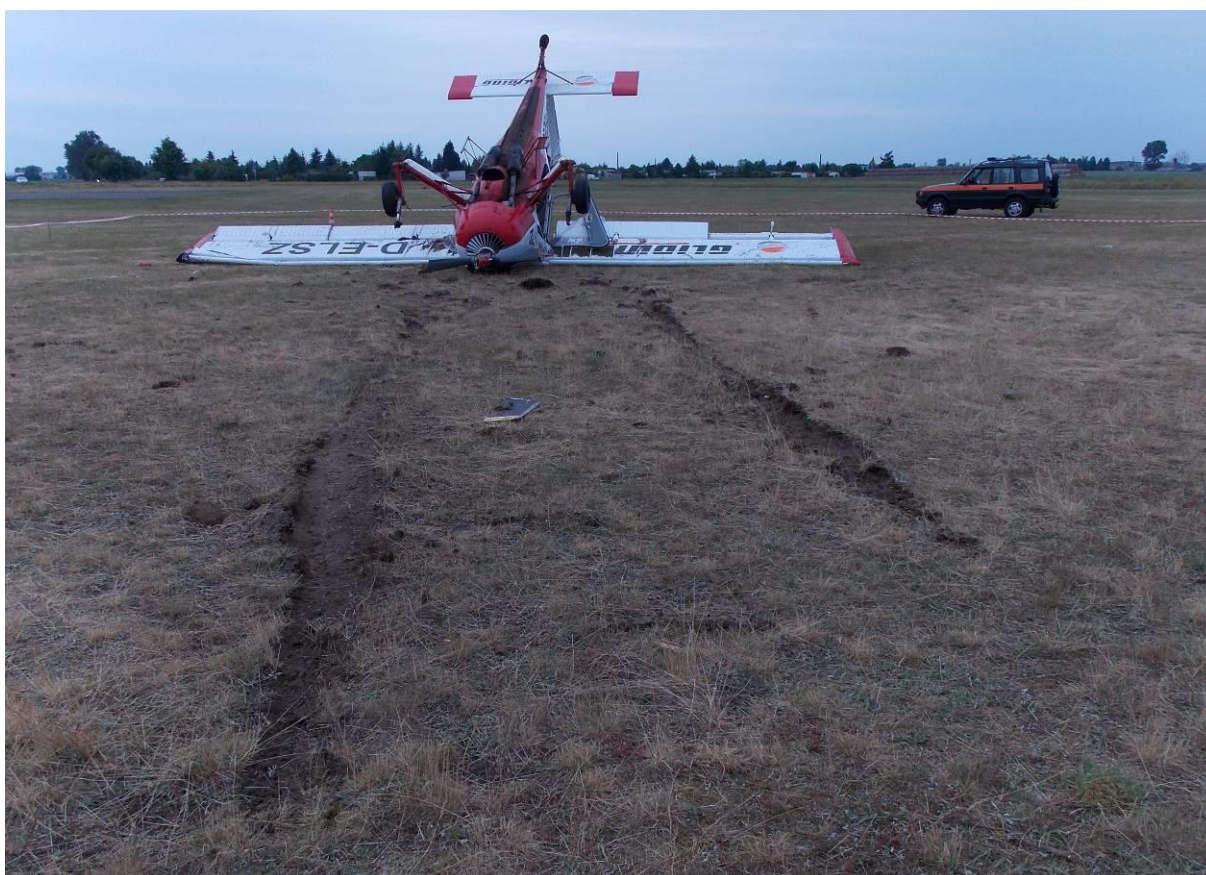
Bezpośredni kontakt goleni podwozia głównego z nawierzchnią lotniska spowodował gwałtowne hamowanie, którego skutkiem był kapotaż samolotu jakto pokazano na zdjęciu poniżej.

Rys. 5. Ślady 14. metrowego dobiegu i samolot po kapotażu [foto PKBWL]

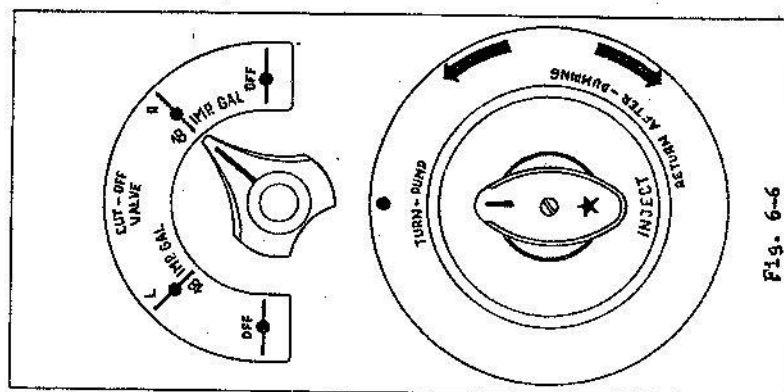
Rys. 6. Rozmieszczenie zaworu odcinającego i pompki zastrzykowej na podłodze

W trakcie przełączania zaworu odcinającego z prawego zbiornika na lewy pilot pochylony do przodu mimowolnie odpychał drążek sterowy od siebie, co wywoływało przejście samolotu ze wznoszenia do lotu horyzontalnego, a następnie zniżania, co pilot przyjął jako wynik spadku mocy silnika. Wtedy wyczepił linę holowniczą i przerwał start na krytycznej wysokości. Podczas lądowania awaryjnego działając w deficycie czasu doprowadził do przepadnięcia samolotu z kilku metrów i kapotażu.
