PAŃSTWOWA KOMISJA BADANIA WYPADKÓW LOTNICZYCH

Informacja o zdarzeniu [raport]

Numer ewidencyjny zdarzenia:	2522/15			
Rodzaj zdarzenia:	<i>INCYDENT</i>			
Data zdarzenia:	<i>3 grudnia 2015 r.</i>			
Miejsce zdarzenia:	<i>lotnisko EPKM</i>			
Rodzaj, typ statku powietrznego:	<i>samolot Cessna 152</i>			
Znak rozpoznawczy SP:	<i>SP-FZY</i>			
Użytkownik / Operator SP:	<i>Aeroklub Częstochowski</i>			
Dowódca SP:	<i>pilot samolotowy turystyczny</i>			
Liczba ofiar / rodzaj obrażeń:	<i>Śmiertelne</i>	<i>Poważne</i>	<i>Lekkie</i>	<i>Bez obrażeń</i>
	-	-	-	<i>1</i>
Nadzorujący badanie:	<i>Ryszard Rutkowski</i>			
Podmiot badający:	<i>PKBWL - na zgłoszeniu</i>			
Skład zespołu badawczego:	<i>nie wyznaczano</i>			
Forma dokumentu zawierającego wyniki:	<i>informacja o zdarzeniu [raport]</i>			
Zalecenia:	<i>nie</i>			
Adresat zaleceń:	<i>nie dotyczy</i>			
Data zakończenia badania:	<i>16 grudnia 2015 r.</i>

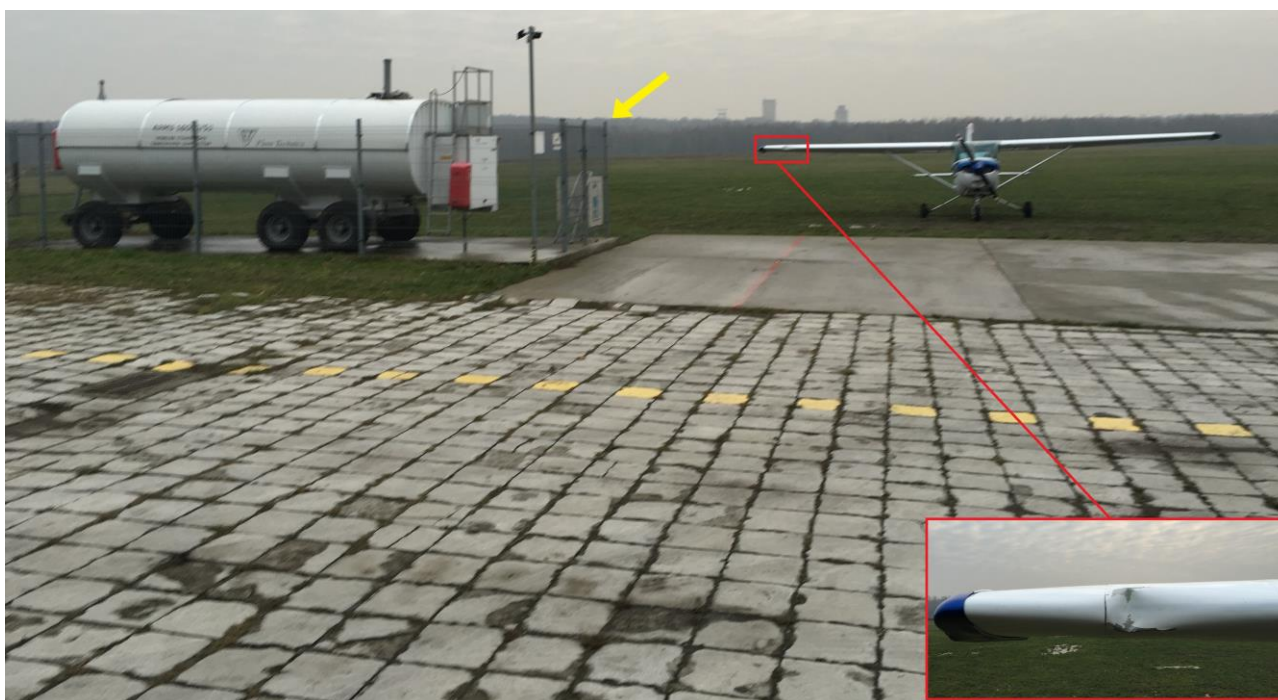
Pilot kołując z pasa lądowania na miejsce postoju skupił uwagę na samolotach zaparkowanych przed płytą hangarową. Równocześnie zaniedbał obserwacji prawej półsfery, gdzie znajdowała się stacja paliw ogrodzona płotem siatkowym. W końcowej fazie kołowania samolot uderzył końcówką prawego skrzydła w narożny słupek ogrodzenia uszkadzając keson w odległości ok. 1 m od końcówki skrzydła, Rys.2.

Rys.2. Samolot po zderzeniu z narożnym słupkiem ogrodzenia. Żółta strzałka wskazuje miejsce kolizji. Poniżej zbliżenie pokazujące uszkodzony keson na krawędzi natarcia. [foto Aeroklub Częstochowski]

Nieprawidłowa obserwacja przedpola podczas kołowania na miejsce postoju i niewłaściwy podział uwagi w czasie zbliżania się samolotu do przeszkód.

Pilot bez obrażeń opuścił kabinę samolotu. Samolot został wstrzymany w eksploatacji i zabezpieczony do naprawy w hangarze Aroklubu Śląskiego.
