RAPORT KOŃCOWY

**z badania zdarzenia lotniczego statku powietrznego
o maksymalnym ciężarze startowym nie przekraczającym 2250 kg***

Numer ewidencyjny zdarzenia:	1434/15			
Rodzaj zdarzenia:	POWAŻNY INCYDENT			
Data zdarzenia:	16 lipca 2015 r.			
Miejsce zdarzenia:	Krosno (EPKR)			
Rodzaj, typ statku powietrznego:	Szybowiec SZD-22 Mucha Std.			
Znak rozpoznawczy SP:	SP-2316			
Użytkownik / Operator SP:	Aeroklub Podkarpacki			
Dowódca SP:	Uczeń pilot szybowcowy			
Liczba ofiar / rodzaj obrażeń:	<i>Śmiertelne</i>	<i>Poważne</i>	<i>Lekkie</i>	<i>Bez obrażeń</i>
				1
Nadzorujący badanie:	Jacek Bogatko			
Podmiot badający:	PKBWL			
Skład zespołu badawczego:	Nie wyznaczano			
Zalecenia:	Wystawiono			
Adresat zaleceń:	NIE DOTYCZY			
Data zakończenia badania:	18 grudnia 2015 r.

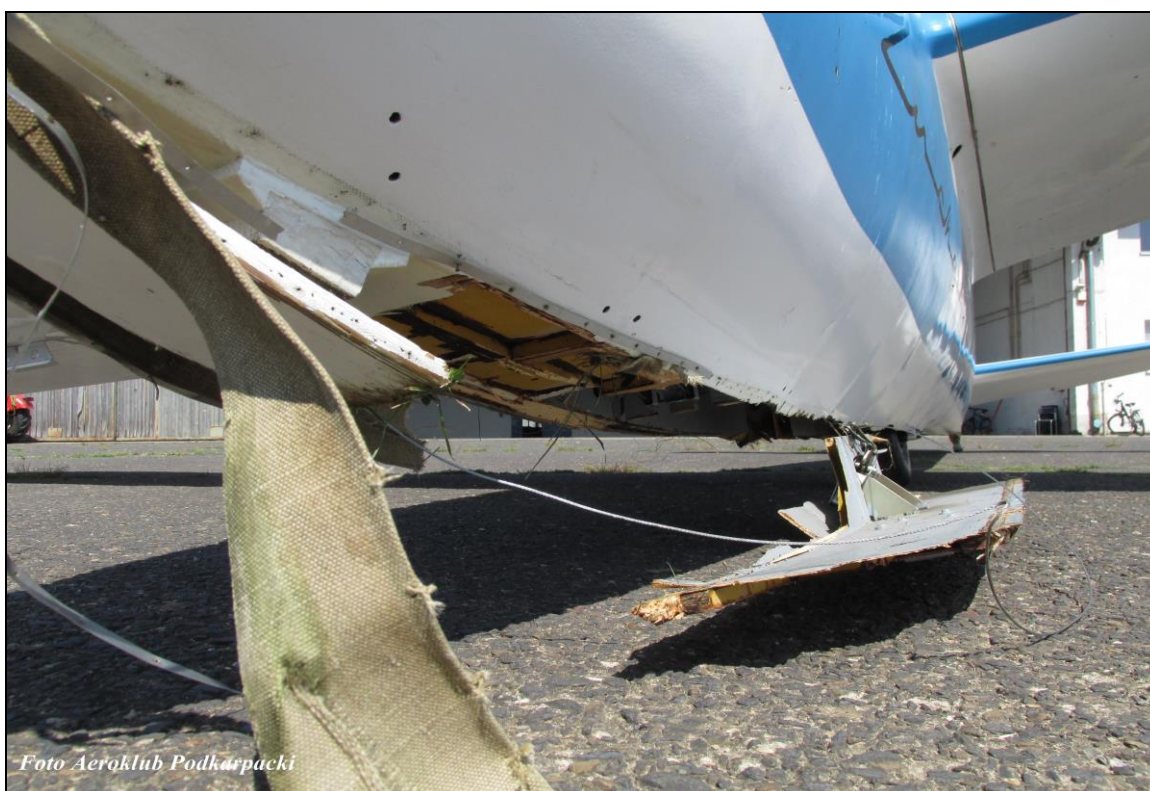
Ilustracja nr 2. Uszkodzona listwa kilowa, złamana płoza.

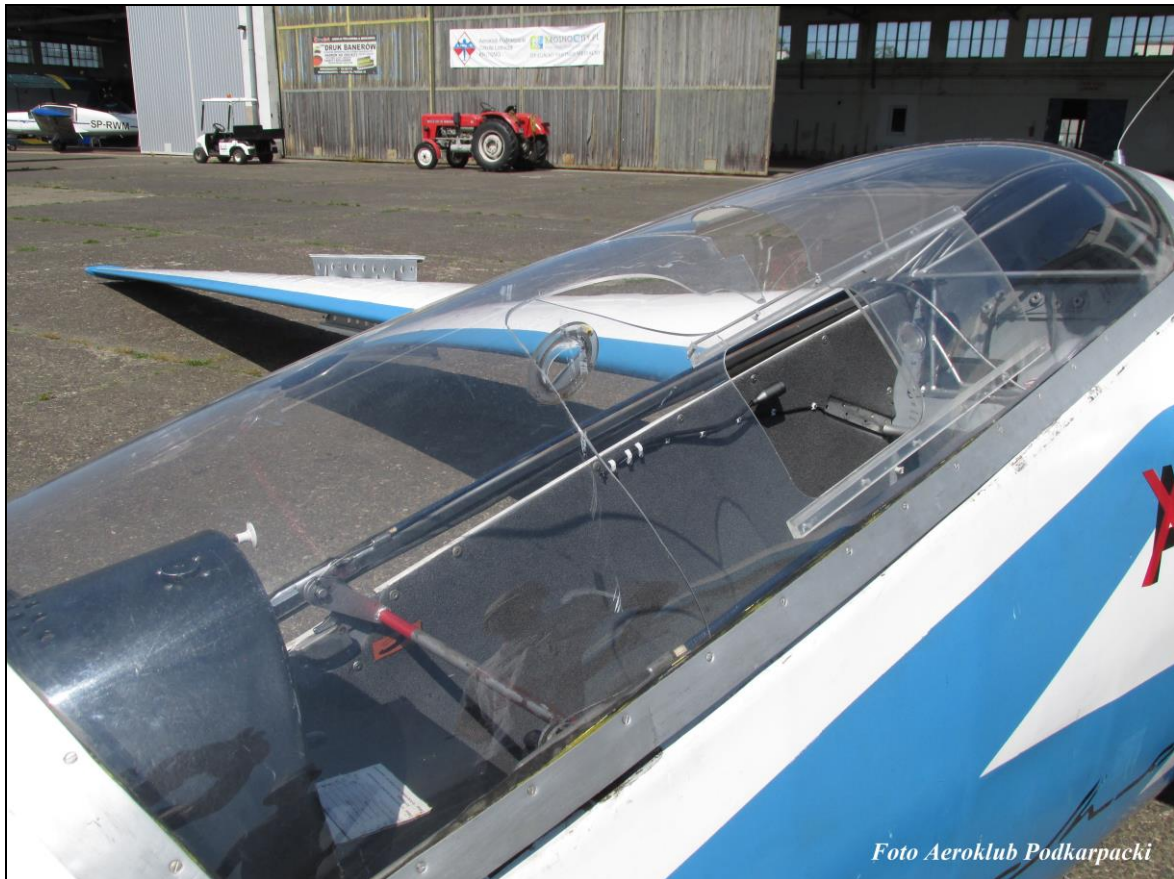
Ilustracje nr 3. Uszkodzenie oszklenia kabiny szybowca.

Kiedy szybowiec znajdował się w końcowej fazie wznoszenia na wysokości około 500 m uczeń poczuł, że wlatuje w silny komin termiczny, a chwilę później usłyszał huk. Po chwili fragment listwy kilowej uderzył z lewej strony w limuzynkę kabiny rozbijając ją. W pierwszej chwili uczeń był zdezorientowany, ale zabezpieczył prędkość. Instruktor z ziemi wydał drogą radiową polecenie, aby się wyczepił jednak uczeń nie mógł wyciągnąć uchwytu zwalniającego zaczep. Chwilę później dostał przez radio informację, że lina holownicza jest wyczepiona. Uczeń sprawdził działanie sterów i okazało się, że działają one poprawnie, postanowił więc zbudować krąg nadlotniskowy i jak najszybciej wylądować. W trakcie wytracania wysokości, co chwilę widział fragment listwy kilowej pojawiający się obok kabiny. Był on połączony z szybowcem linką zaczepu. Lądowanie miało przebieg prawidłowy. Po zakończonym dobiegu przeprowadzono wstępne oględziny szybowca. Następnie przetransportowano go pod hangar gdzie wykonano zdjęcia uszkodzeń. Po zakończeniu tych czynności szybowiec zdemontowano i zabezpieczono.

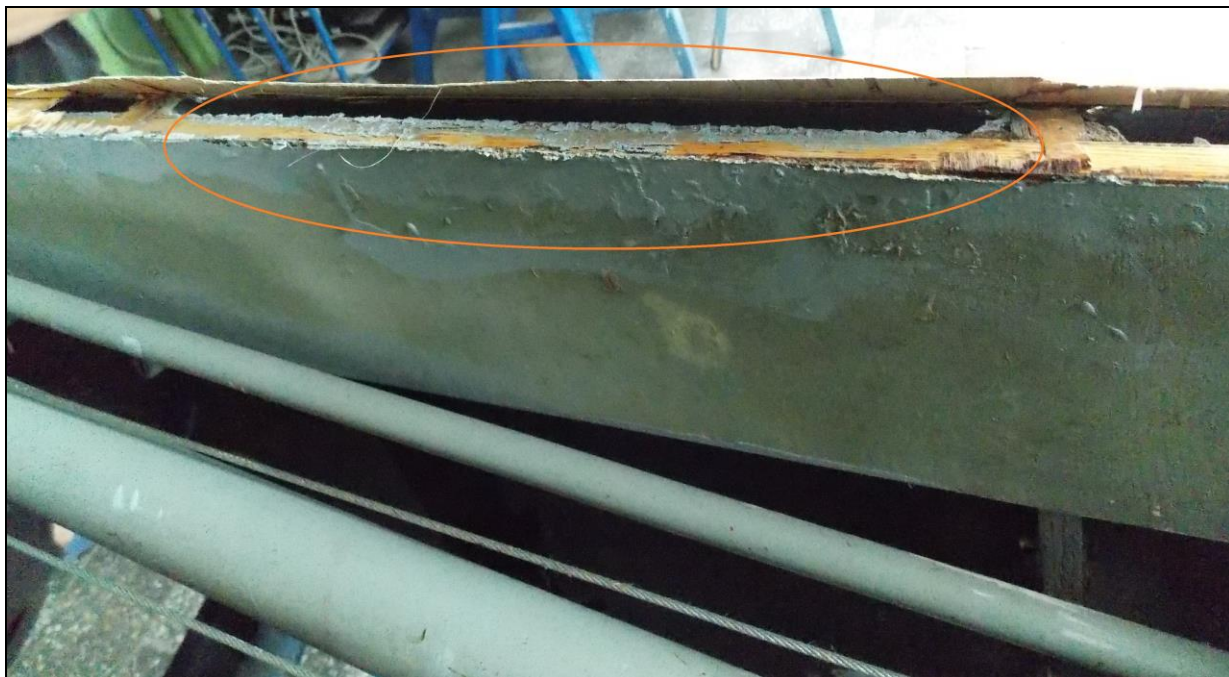
4. Podłużnica listwy kilowej przeciwległa do zaczepu na długości około 30 cm była rozklejona. Rozklejenie to było trudne do wykrycia w trakcie normalnych przeglądów. Ilustracja nr 6.

Ilustracja nr 6. Nie doklejenie podłużnicy listwy kilowej.

W trakcie analizy dokumentacji technicznej szybowca Komisja stwierdziła, że w roku 1970 przeprowadzona była naprawa przedniej dolnej części kadłuba tego szybowca. W trakcie tej naprawy wymieniono między innymi lewą i prawą podłużnicę listwy kilowej wraz z pokryciem.
