RAPORT KOŃCOWY

zdarzenie nr: 801/14

6 czerwca 2014 roku

na lotnisku im. F. Chopina w Warszawie (EPWA)

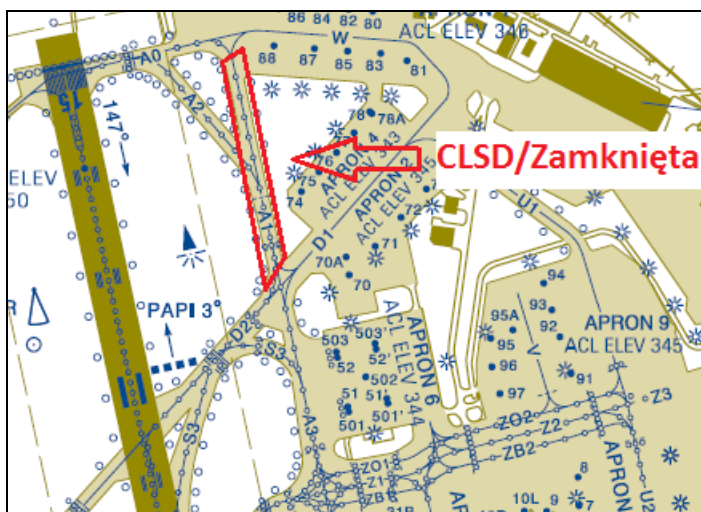
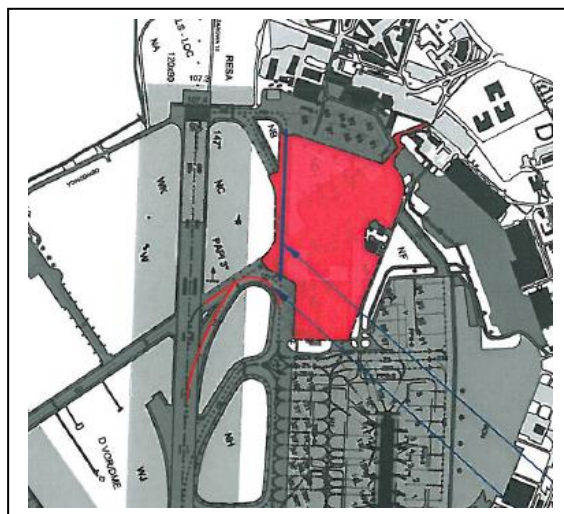
W zdarzeniu udział brały odlatujące samoloty: DCRCR, FYJ007 i WS7404 oraz lądujący ENT5576. Załoga samolotu DCRCR, z powodu zamknięcia TWY A1, oczekiwała na instrukcje kołowania od TWY A0 po RWY 15/33, na którym odbywały się lądowania. Przed RWY 15/33 na TWY A0 nie działało oświetlenie poprzeczki oczekiwania (tzw. STOP BAR), natomiast oznakowanie pionowe i poziome poprzeczki było prawidłowe.

Wyciąg z AIP Polska z zaznaczeniem zamkniętej TWY A1. Wyciąg z dokumentacji EPWA z zaznaczeniem zamkniętych płaszczyzn lotniska.

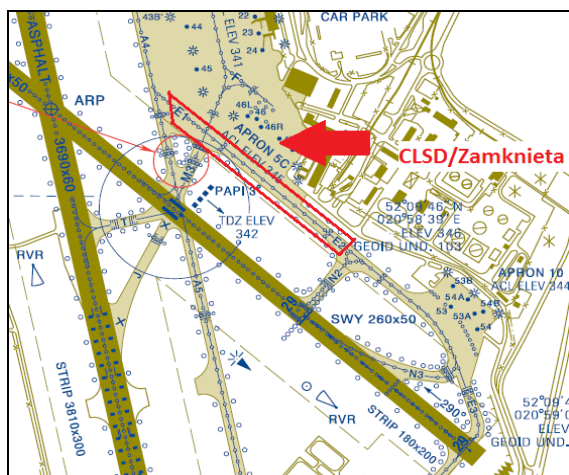
Samoloty wykonujące starty z RWY 29, ze względu na zamknięcie TWY E, wykonywały procedurę kołowania po RWY 11/29 od TWY A4, na której była zainstalowana poprzeczka oczekiwania (STOP BAR) sterowana przez personel TWR.

Wyciąg z AIP Polska z zaznaczeniem zamkniętej TWY E.

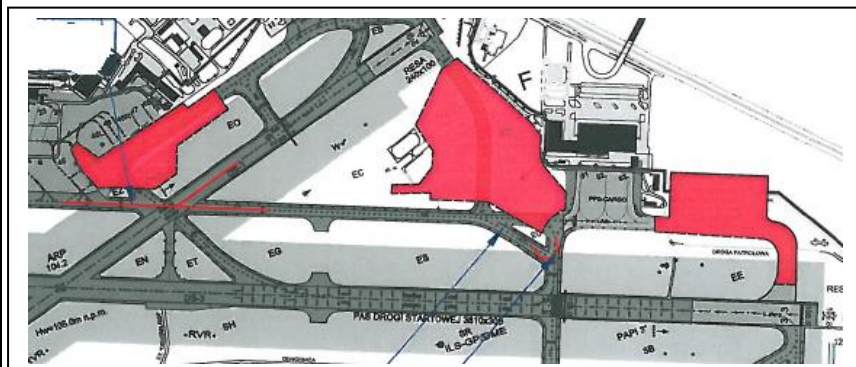
Wyciąg z dokumentacji EPWA z zaznaczeniem zamkniętych płaszczyzn

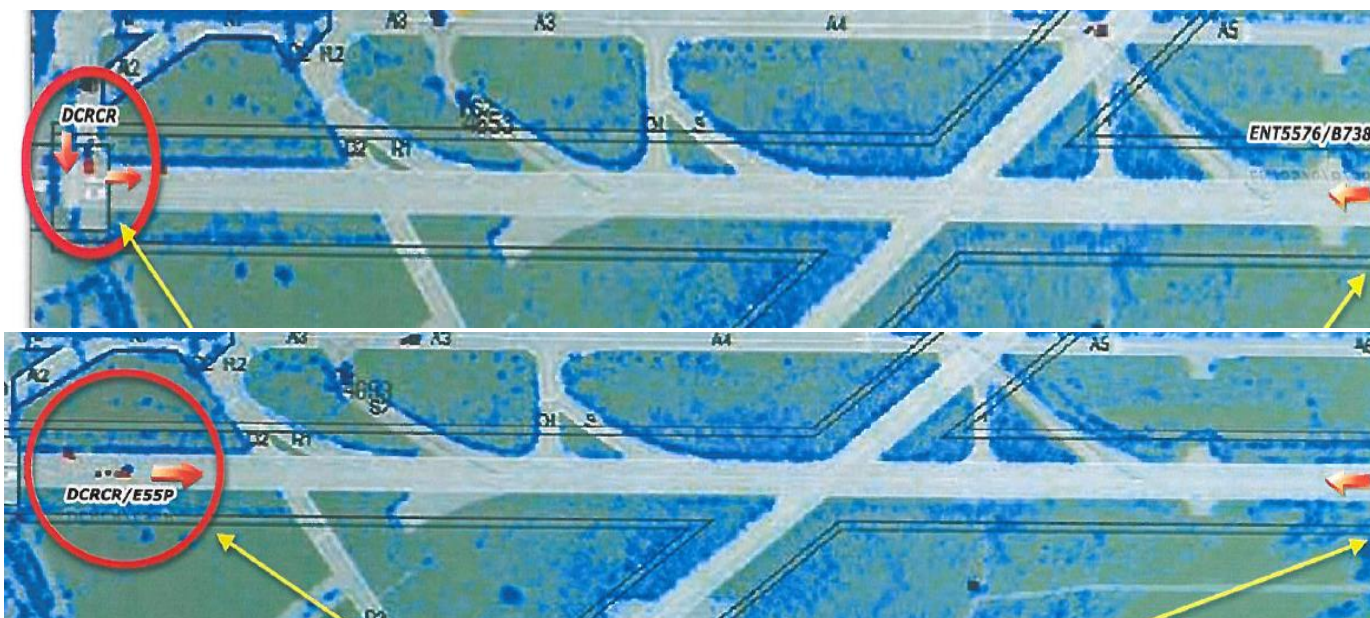
12:44:08 na obrazowaniu radaru lotniskowego widoczny jest samolot DCRCR jak był w trakcie zajmowania RWY15/33 od progu RWY 15 z TWYA0 i kołowania w kierunku progu RWY33 (zrzuty ze wskaźnika radarowego poniżej);

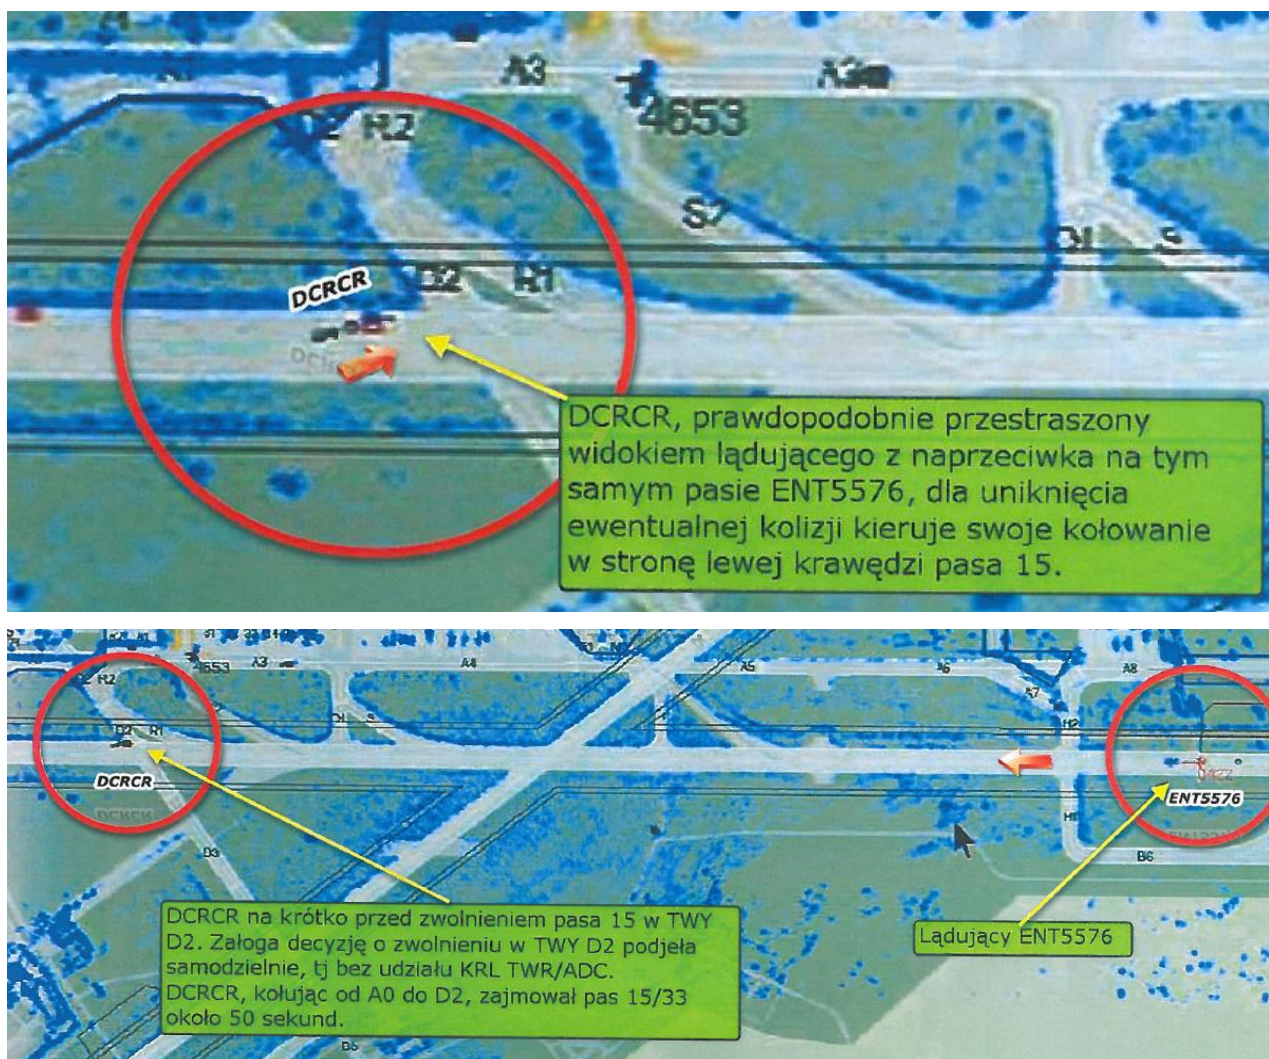
12:44:53 wylądował ENT5576. W tym momencie samolot DCRCR był na wysokości TWY D2, w którą to zwolnił RWY.

Ważnym elementem w trakcie przebiegu incydentu było również niezauważenie przez KRL przemieszczania się na RWY15/33 samolotu DCRCR (przez około 50 sekund) stwarzającego zagrożenie kolizji z lądującym na RWY 33 samolotem ENT5576.

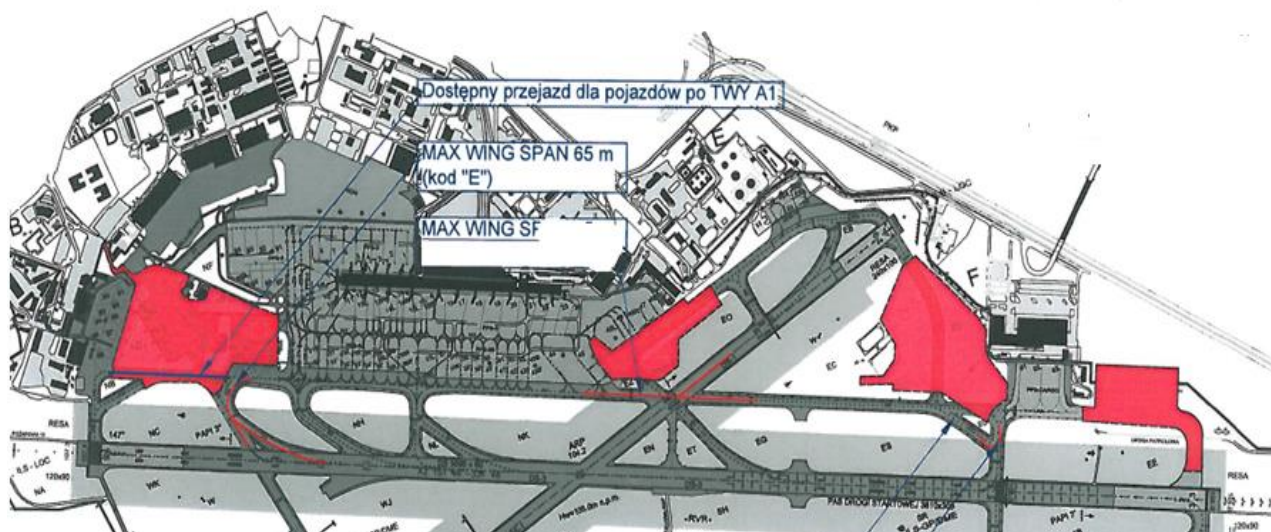
Ze względu na zamknięcie TWY A1 i E1 oraz E2 do wysokości TWY N konieczne było wykorzystywanie przez samoloty przemieszczające się do startu aktywnych RWY 11/29 i 15/33

Wyciąg z dokumentacji EPWA z zaznaczeniem zamkniętych płaszczyzn lotniska (obszary w kolorze czerwonym).

Istotną okolicznością mającą wpływ na zaistnienie zdarzenia to niewprowadzenie żadnych ograniczeń w ilości operacji lotniczych, pomimo zamknięcia istotnych dla naziemnego ruchu

lotniczego TWY i płaszczyzn lotniska. Zamknięte TWY wymuszały dodatkowe działania personelu TWR i APP w celu koordynacji kołowania po RWY odlatujących i przylatującymi statków powietrznych. Na lotnisku EPWA zgodnie z przyjętymi zasadami ograniczenia wprowadzane są wyłącznie w przypadku niedostępności jednej z dróg startowych.

Komisja zaleca jak najszybsze wdrożenie na lotnisku EPWA systemu A-SMGCS.
