PAŃSTWOWA KOMISJA BADANIA WYPADKÓW LOTNICZYCH

Informacja o zdarzeniu [raport]

Numer ewidencyjny zdarzenia:	971/15			
Rodzaj zdarzenia:	<i>INCYDENT</i>			
Data zdarzenia:	<i>10 czerwca 2015 r.</i>			
Miejsce zdarzenia:	<i>Lotnisko Gdańsk – Rębiechowo (EPGD)</i>			
Rodzaj, typ statku powietrznego:	<i>Samolot, DIAMOND DA42</i>			
Dowódca SP:	<i>Brak danych</i>			
Liczba ofiar / rodzaj obrażeń:	<i>Śmiertelne</i>	<i>Poważne</i>	<i>Lekkie</i>	<i>Bez obrażeń</i>
Nadzorujący badanie:	<i>Bogdan Fydrych</i>			
Podmiot badający:	<i>Zarządzający lotniskiem</i>			
Skład zespołu badawczego:	<i>nie wyznaczano</i>			
Zalecenia:	<i>NIE</i>			
Adresat zaleceń:	<i>NIE DOTYCZY</i>			
Data zakończenia badania:	<i>13.07.2015</i>

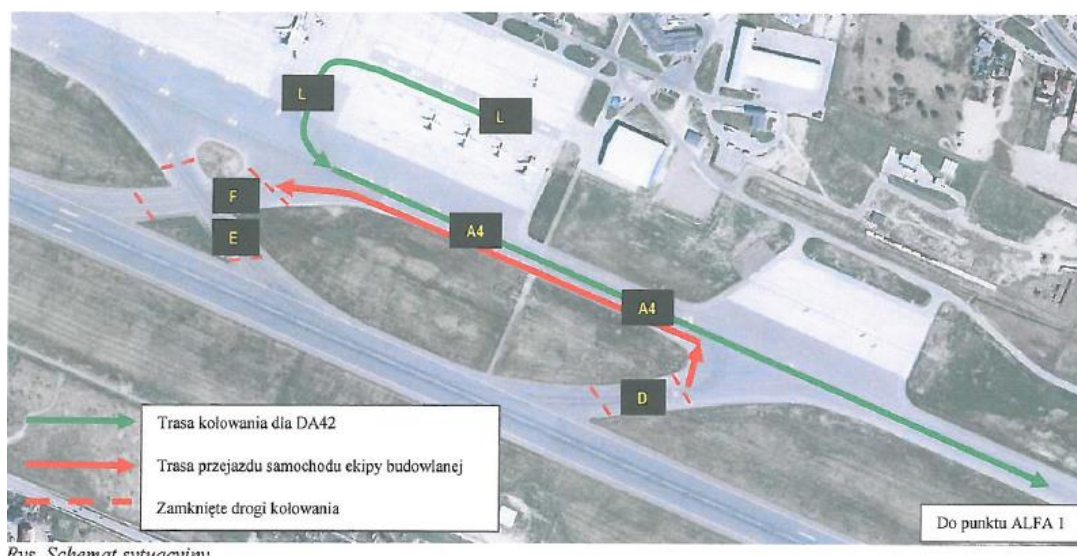
DS zostały zakończone a DS opuszczona przez pracowników. Po krótkiej chwili majster [B] wysłał samochód do poprawienia usytuowania zapór Jersey na zamkniętej drodze kołowania DELTA. Konieczność ich poprawienia została zgłoszona przez Kierownika Budowy, Strona 2 z 3 w czasie trwającej kontroli przed dopuszczeniem terenu do użytku operacyjnego. Majster [B] wysłał tam biały samochód marki Ford Transit. Pracownicy wykonali zadanie. Za pomocą telefonu komórkowego majster [B] powiadomił ekipę, która poprawiała położenie zapór, aby wracali. To polecenie wydał, nie wiedząc, że majster [A], o godzinie 05:27 czasu lokalnego, zgłosił drogą radiową do Kontrolera Ruchu Lotniczego pozycję bezpieczną zarówno od drogi startowej jak i dróg kołowania, ze wskazaniem, że przebywają na zamkniętych drogach kołowania E/F. W międzyczasie na PPS 1 uruchomiony był już samolot DA42, który miał wykonać planowany start z progu 29. Pilot otrzymał instrukcję kołowania przez DK L, A do punktu oczekiwania A1. Dalszej kontroli pola manewrowego dokonywał w tym czasie Dyżurny Operacyjny Portu Lotniczego. Do lądowania podchodził samolot A320. O godzinie 05:28 czasu lokalnego Kontroler TWR poinformował Dyżurnego Portu, który wykonywał kontrolę po Alfie, że samolot DA42 będzie za nim kołował do A1. Około godziny 05:29 Kontroler TWR zauważył, że po drodze kołowania A4 przemieszcza się „biały samochód” bez zezwolenia na zajęcie tej drogi. Majster [A] nie nadał żadnego komunikatu do Kontrolera TWR, aby zezwolono na Raport badania zdarzenia lotniczego nr 971/15 ten przejazd. W tym czasie samolot DA42 rozpoczynał kołowanie po drodze kołowania LIMA. Kontroler Ruchu Lotniczego zmienił instrukcję kołowania z zatrzymaniem przed drogą kołowania ALFA. Dyżurny Portu został powiadomiony o pojeździe poruszającym się po DK A4 bez zezwolenia. O godzinie 05:31 Dyżurny Portu zgłosił pojazd na bezpiecznej od dróg kołowania. Po tym komunikacie samolot DA 42 kontynuował kołowanie na DK A4. Po zaistnieniu zdarzenia Podwykonawca ustalił wewnętrznie, że każde wyjście ze strefy prac już po godzinie 05:00 miało być najpierw szczególnie konsultowane z majstrem, nawet gdy plan przewidywał roboty do godziny 05:30.

1. Niezastosowanie procedury uzyskiwania zgody na zajęcie drogi kołowania za pomocą dwukierunkowej łączności radiowej.
2. Niedostateczna komunikacja wewnętrzna pomiędzy personelem zarządzającym podwykonawcy
