PAŃSTWOWA KOMISJA BADANIA WYPADKÓW LOTNICZYCH

Informacja o zdarzeniu [raport]

Numer ewidencyjny zdarzenia:	669/15			
Rodzaj zdarzenia:	INCYDENT			
Data zdarzenia:	06 maja 2015 r.			
Miejsce zdarzenia:	Baza techniczna LOTAMS, Warszawa			
Rodzaj, typ statku powietrznego:	Samolot Bombardier DHC-8-Q400			
Użytkownik / Operator SP:	PLL „LOT” SA			
Dowódca SP:	Nie dotyczy			
Liczba ofiar / rodzaj obrażeń:	<i>Śmiertelne</i>	<i>Poważne</i>	<i>Lekkie</i>	<i>Bez obrażeń</i>
	-	-	-	-
Nadzorujący badanie:	Tomasz Makowski			
Podmiot badający:	Użytkownik			
Skład zespołu badawczego:	Nie powoływano			
Forma dokumentu zawierającego wyniki:	INFORMACJA O ZDARZENIU			
Zalecenia:	NIE			
Adresat zaleceń:	NIE DOTYCZY			
Data zakończenia badania:	15 lipca 2015 r.

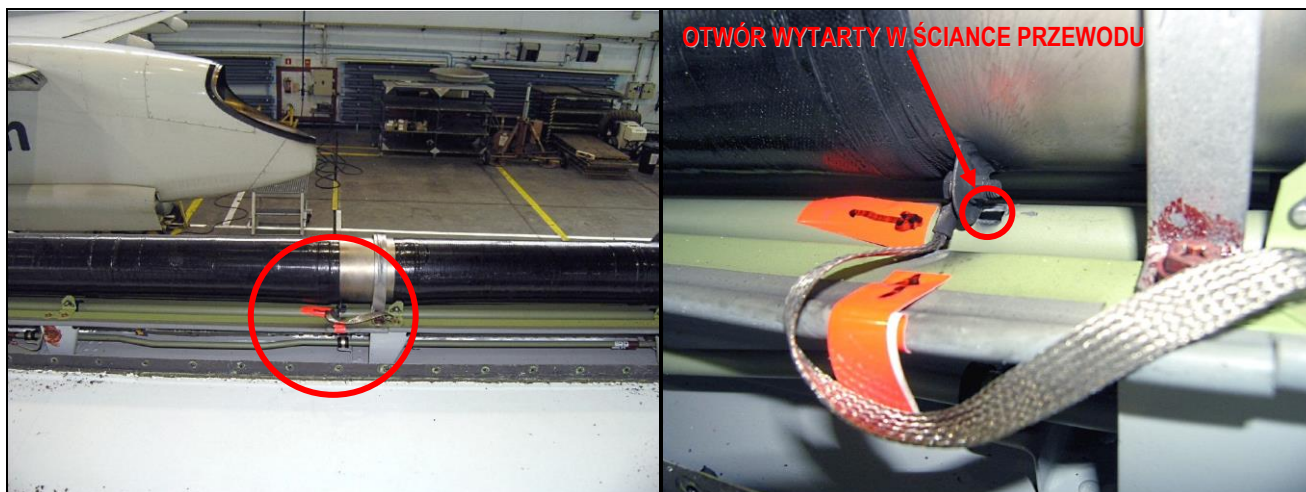
Podczas wykonywania w Certyfikowanej Organizacji Obsługowej przeglądu technicznego samolotu po 600FH użytkownika stwierdzona została znaczna nieszczelność instalacji przeciwooblodzeniowej w wyniku nieprawidłowego zamontowania wspornika przewodu odbioru powietrza od APU ze wspornikiem zamocowania umasienia, co spowodowało ich wzajemny kontakt, a w konsekwencji, wskutek drgań konstrukcji, przetarcie i znaczną perforację przewodu zasilającego instalację przeciwooblodzeniową statecznika. Przewód ten zlokalizowany jest na kadłubie w strefie pomiędzy sta.509,500 a sta.604,500. Samolot od chwili wyprodukowania do chwili stwierdzenia zdarzenia wykonał 5459 godzin i 5958 cykli lotu. Uszkodzony przewód

wymieniono i przeprowadzono odpowiednie testy. Użytkownik samolotu dokonał badania zdarzenia i nadesłał do PKBWL stosowny Raport końcowy, datowany 19 maja 2015 r.

Stwierdzone zostało, iż odpowiednia dokumentacja Wytwórcy nie zawiera informacji o tym, jaki powinien być odstęp między wspornikiem przewodu odbioru powietrza a przewodem instalacji przeciwoblodzeniowej, co pozbawia mechaników Organizacji Obsługowej wskazówek, mogących zapobiegać nieprawidłowemu montażowi duktów poza Wytwórnią. Wytwórcy samolotu znany jest już jeden analogiczny przypadek uszkodzenia tego samego przewodu u innego Użytkownika.

Najbardziej prawdopodobną przyczyną uszkodzenia przewodu instalacji przeciwoblodzeniowej był nieumyślny błąd ludzki podczas montażu przewodu odbioru powietrza podczas produkcji samolotu..

1. Powiadomienie Wytwórcy o zdarzeniu w celu uzyskania odpowiednich zaleceń co do dalszego postępowania.
2. Opracowanie odpowiedniego dokumentu Engineering Order na sprawdzenie poprawności montażu przewodu odbioru powietrza z uwzględnieniem położenia wsporników oraz na weryfikację, czy przewody instalacji przeciwoblodzeniowej w duktach grzbietowym nie są uszkodzone wskutek kontaktu ze wspornikami.
3. Sukcesywnie sprawdzenie poprawności położenia wsporników na przewodzie odbioru powietrza w duktach grzbietowych pozostałych samolotów tego samego typu we flocie Użytkownika, zgodnie z ww.Engineering Order.
