PAŃSTWOWA KOMISJA BADANIA WYPADKÓW LOTNICZYCH

Informacja o zdarzeniu [raport]

Numer ewidencyjny zdarzenia:	985/15			
Rodzaj zdarzenia:	WYPADEK			
Data zdarzenia:	11 czerwca 2015 r.			
Miejsce zdarzenia:	Lotnisko Leszno-Strzyżewice [EPLS]			
Rodzaj, typ statku powietrznego:	Samolot ultralekki Aeroprakt A-22L2			
Użytkownik / Operator SP:	Prywatny			
Dowódca SP:	Pilot z licencją PPL(A)			
Liczba ofiar / rodzaj obrażeń:	<i>Śmiertelne</i>	<i>Poważne</i>	<i>Lekkie</i>	<i>Bez obrażeń</i>
	-	-	-	1
Nadzorujący badanie:	Tomasz Makowski			
Podmiot badający:	PKBWL			
Skład zespołu badawczego:	nie wyznaczano			
Forma dokumentu zawierającego wyniki:	RAPORT KOŃCOWY			
Zalecenia:	NIE			
Adresat zaleceń:	NIE DOTYCZY			
Data zakończenia badania:	15 lipca 2015 r.

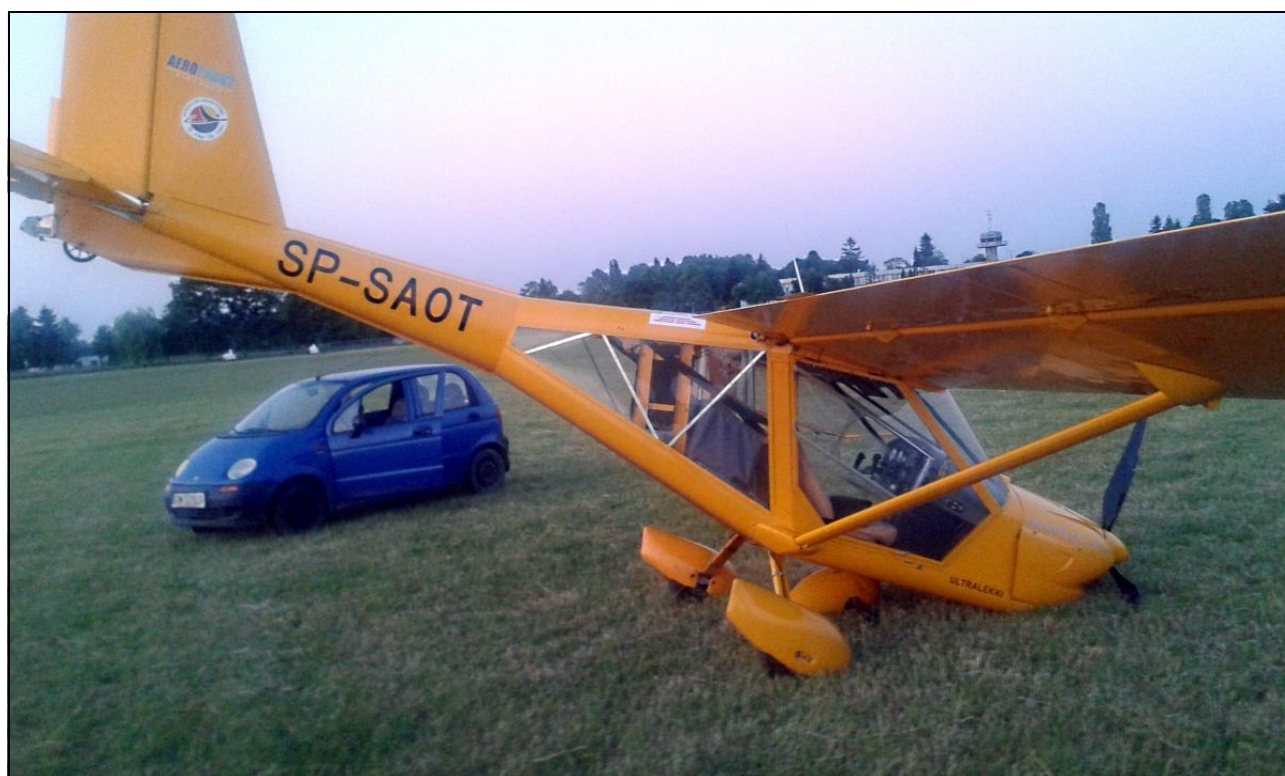
1 – Ogólny widok samolotu po wypadku.

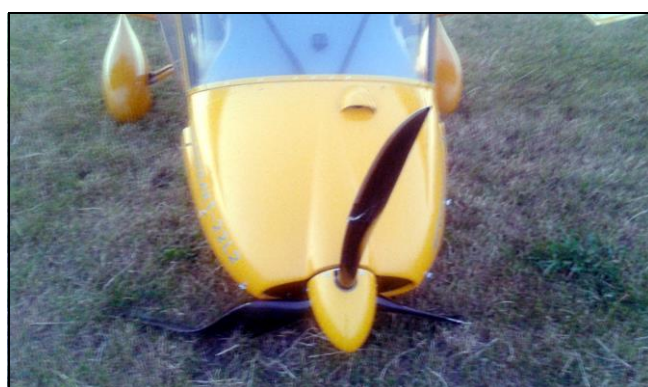
2 – Widok od przodu, widoczne połamane śmigło.

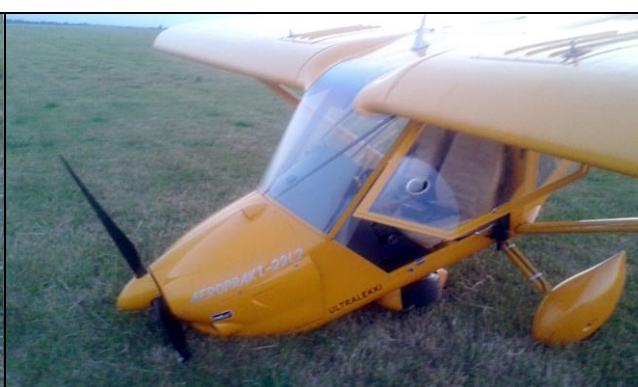
3 – Przednia część kadłuba, lewa strona.

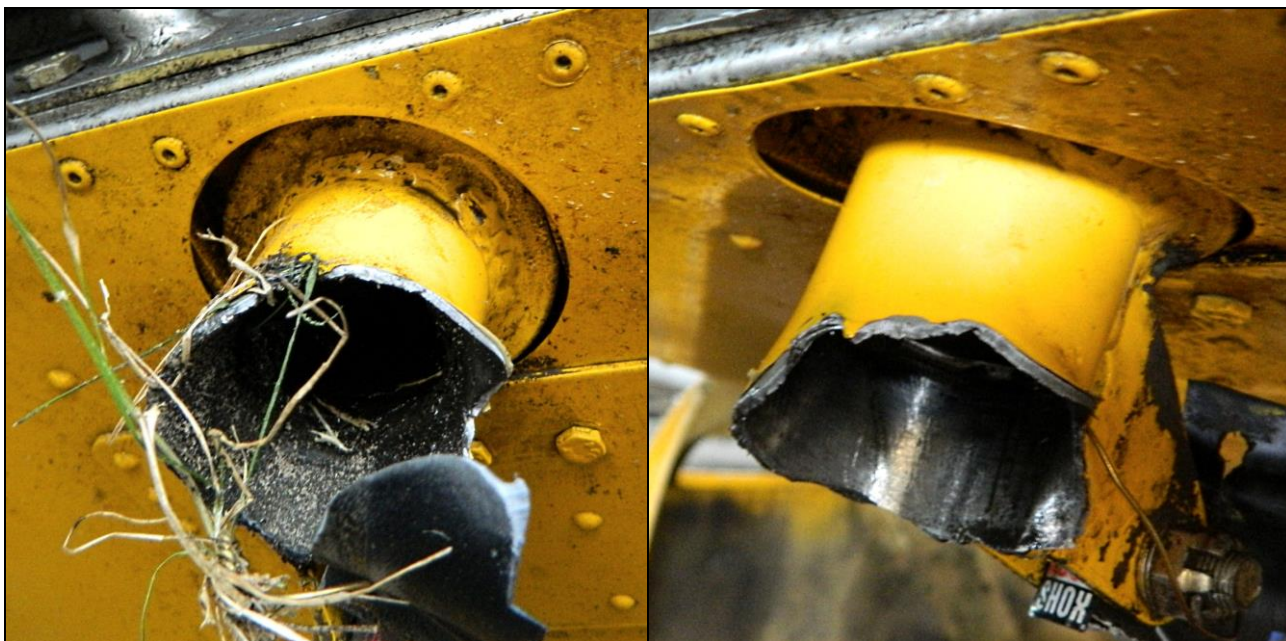
4, 5 – Widoki przełomu po stronie fragmentu goleni pozostałego w kadłubie.

- 15. Opis przebiegu i analiza zdarzenia:** Pilot przybył na lotnisko w dniu zdarzenia ok. godz. 17:00 UTC w celu wykonania lotu widokowego, za wiedzą i zgodą właściciela samolotu. Po przybyciu uzupełnił zapas paliwa, dolewając 15 l. Po przeglądzie przedlotowym wykonał start na kierunku 33, a po około 25 minutach lotu podejście do lądowania również na kierunku 33. Lądowanie wykonane z maksymalnie wychylonymi klapami, przebieg lądowania normalny, z przyziemieniem na koła podwozia głównego. Po przyziemieniu podwozia przedniego samolot zaczął zbaczać z kierunku lądowania – najpierw w lewo, a następnie w prawo. Próba opanowania zjawiska z użyciem sterowania pedałami i hamowania nie dała efektu – samolot zatoczył w trakcie dobiegu łuk o ok. 180°, a krótko przed zatrzymaniem się, gdy prędkość była niewielka, maska silnika opadła w dół i samolot gwałtownie zatrzymał się. Pilot zamknął zawór paliwowy, wyłączył instalację elektryczną i opuścił samolot, dokonując następnie oględzin uszkodzeń. Pilot za pośrednictwem właściciela powiadomił o zdarzeniu PKBWL. Samolot został w uzgodnieniu z PKBWL przekazany do naprawy w certyfikowanym zakładzie naprawczym (Certyfikat PART 145-PL.145.076), gdzie przy udziale eksperta PKBWL dokonano ostatecznej oceny uszkodzeń oraz stwierdzono złamanie goleni przedniego podwozia z przełomem wykazującym cechy zmęczenia materiału.

- pilot posiadał pełne kwalifikacje do wykonania zaplanowanego lotu (ważna licencja, ważne świadectwo medyczne).
 - pilot nie znajdował się pod wpływem alkoholu,
 - zdatność samolotu do lotu i jego stan techniczny nie wzbudziły zastrzeżeń oraz były udokumentowane zgodnie z obowiązującymi wymaganiami,
 - samolot wyprodukowany w 2010 roku do chwili wypadku wylatał łącznie 1118H/3356 lądowań,
 - samolot był wykorzystywany do lotów szkolnych,
 - ostatni przegląd techniczny (100-godzinny) samolot przeszedł 23.05.2015 r.,
 - masa i położenie środka ciężkości samolotu mieściły się w zakresie ograniczeń podanych w jego Instrukcji Użytkowania w Locie,
 - samolot był ubezpieczony (ważne ubezpieczenie OC),
 - warunki meteorologiczne nie miały bezpośredniego wpływu na zaistnienie i przebieg zdarzenia.
- 16. Przyczyna zdarzenia:** Zmęczeniowe złamanie goleni przedniego podwozia.

17. Okoliczności sprzyjające zaistnieniu zdarzenia: Przyspieszone zużycie eksploatacyjne samolotu, spowodowane jego wykorzystywaniem do lotów szkolnych.

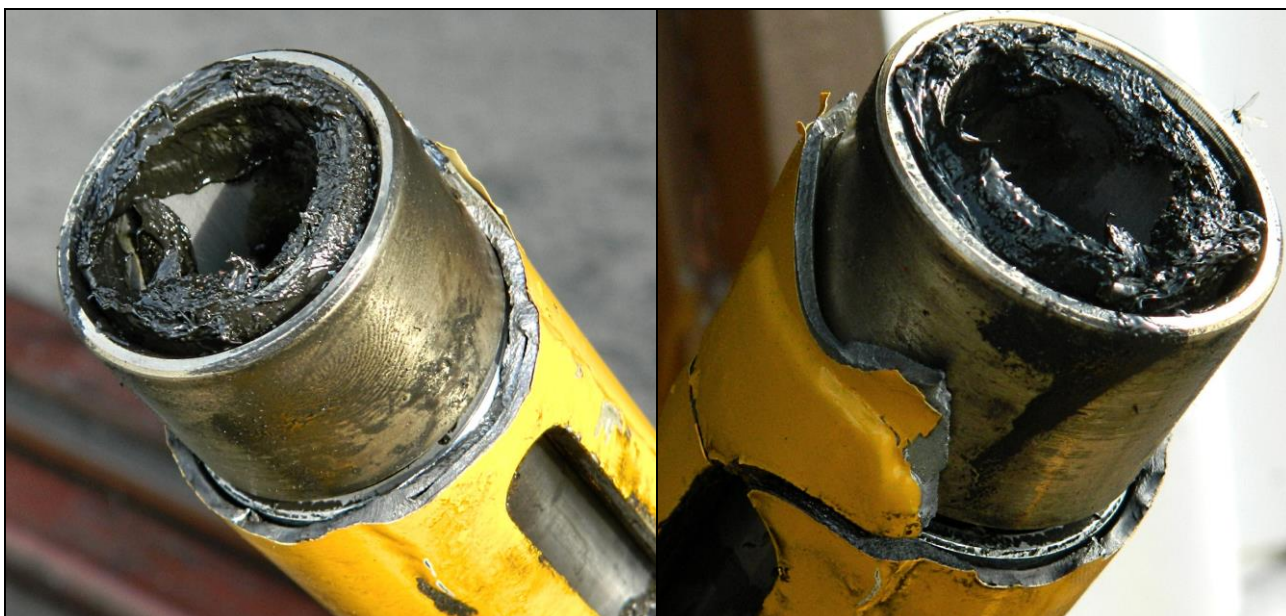
6, 7 – Widoki przełomu po stronie odłamanego fragmentu goleni.
