## RAPORT KOŃCOWY

**zdarzenie nr: 129/15**

**Samolot, De Havilland Canada DHC-8 Dash 8 (DH8D)**

**o znakach rozpoznawczych SP-EQH**

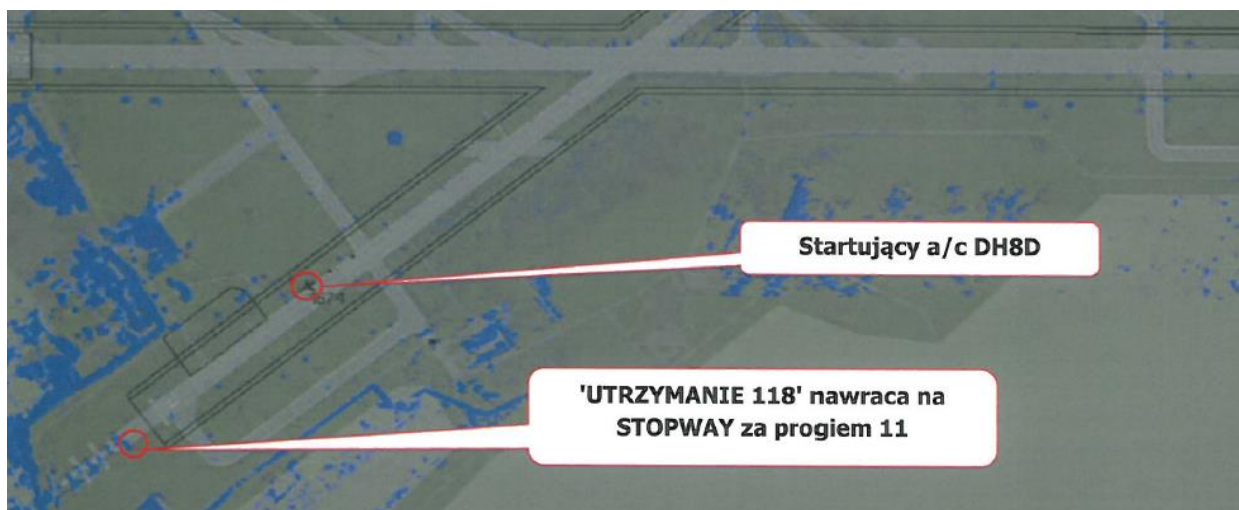
Operator lotniskowej służby utrzymania (operator) pomylił progi dróg startowych, co doprowadziło do wtargnięcia na próg aktywnej drogi startowej w trakcie startu samolotu DH8D. Personel TWR EPWA zaobserwował to dopiero podczas drugiego wjazdu ww. operatora w okolice SWY za THR RWY 11 i nakazał opuszczenie pola manewrowego lotniska.

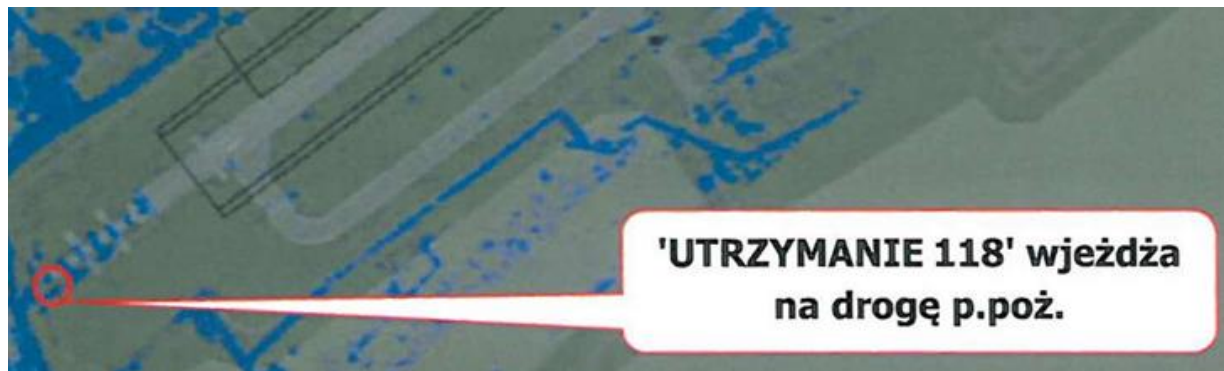
Na podstawie analizy zobrazowania radaru lotniskowego (w godzinach od 13:40:40 UTC do 13:41:41 UTC) stwierdzono przemieszczania się nieokreślonego echa pierwotnego od tzw. drogi pożarowej w kierunku THR RWY 11.

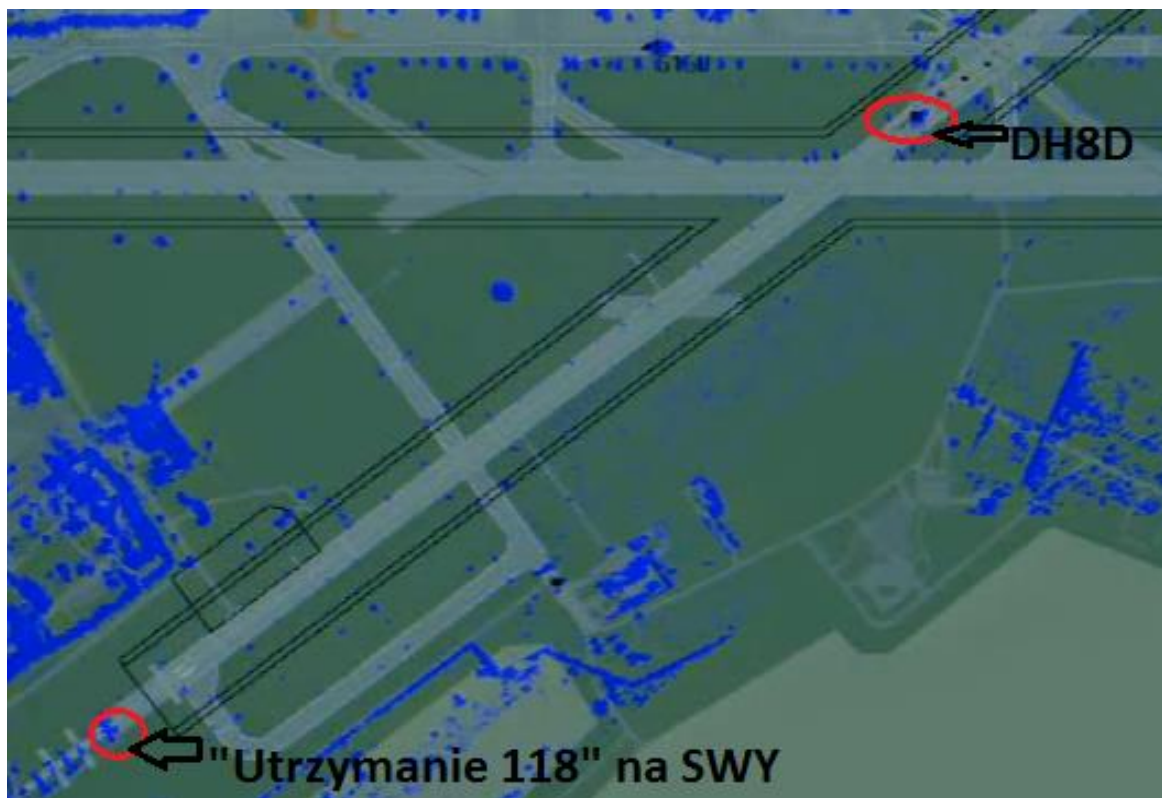
Biorąc pod uwagę zarejestrowaną korespondencję radiową pomiędzy asystentem krl TWR, a operatorem pojazdu „Utrzymanie 118” i zapis radaru lotniskowego można potwierdzić, fakt obecności tego pojazdu w czasie startu samolotu DH8D. Operator pojazdu „Utrzymanie

118” dojechał do SWY przed THR RWY 11, gdy startujący DH8D zbliżał się do skrzyżowania dróg startowych.
