RAPORT KOŃCOWY

zdarzenie nr: 2209/14

**a) samolot: BAE SYSTEMS AVRO RJ-100
o znakach rozpoznawczych: OODWG**

**b) samolot: Boeing 757-200
o znakach rozpoznawczych reg.: DALED**

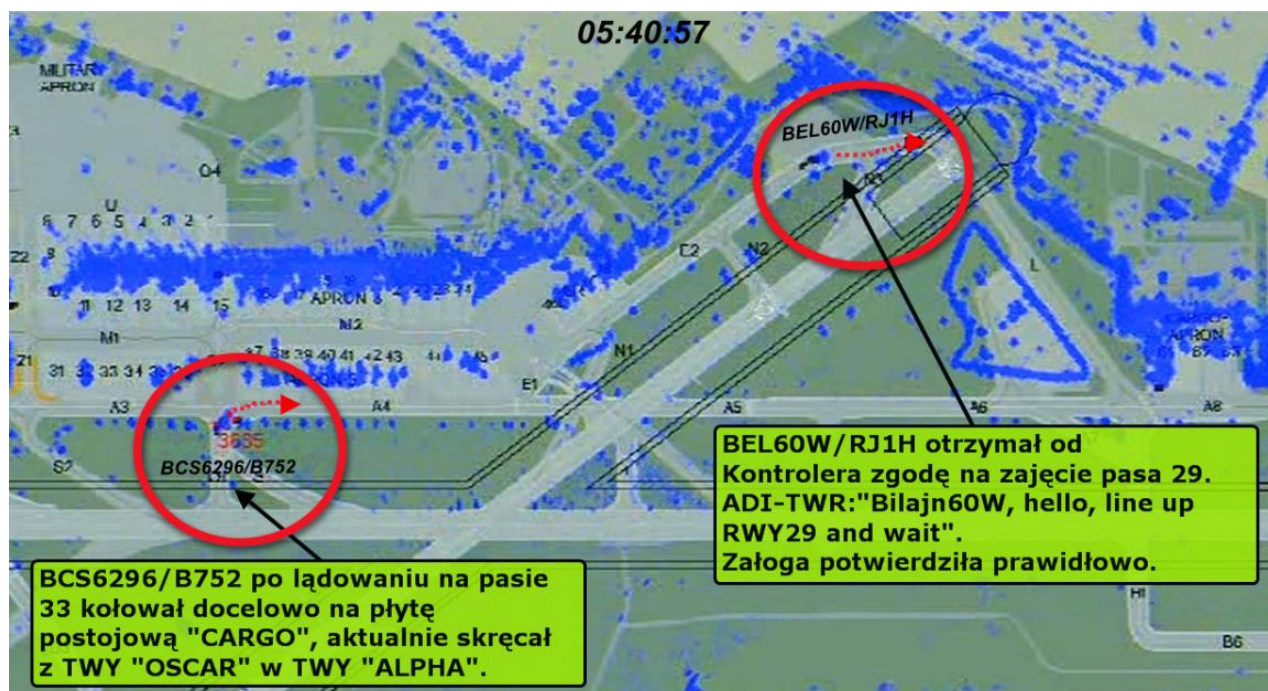
Załoga BCS6296, po lądowaniu na RWY33 kołowała docelowo na płytę postojową "CARGO" i wykonywała zakręt z TWY "OSCAR" w TWY "ALPHA". (Rys. 1).

Rys. 1. Zrzut ekranu z godz. 05:40:57

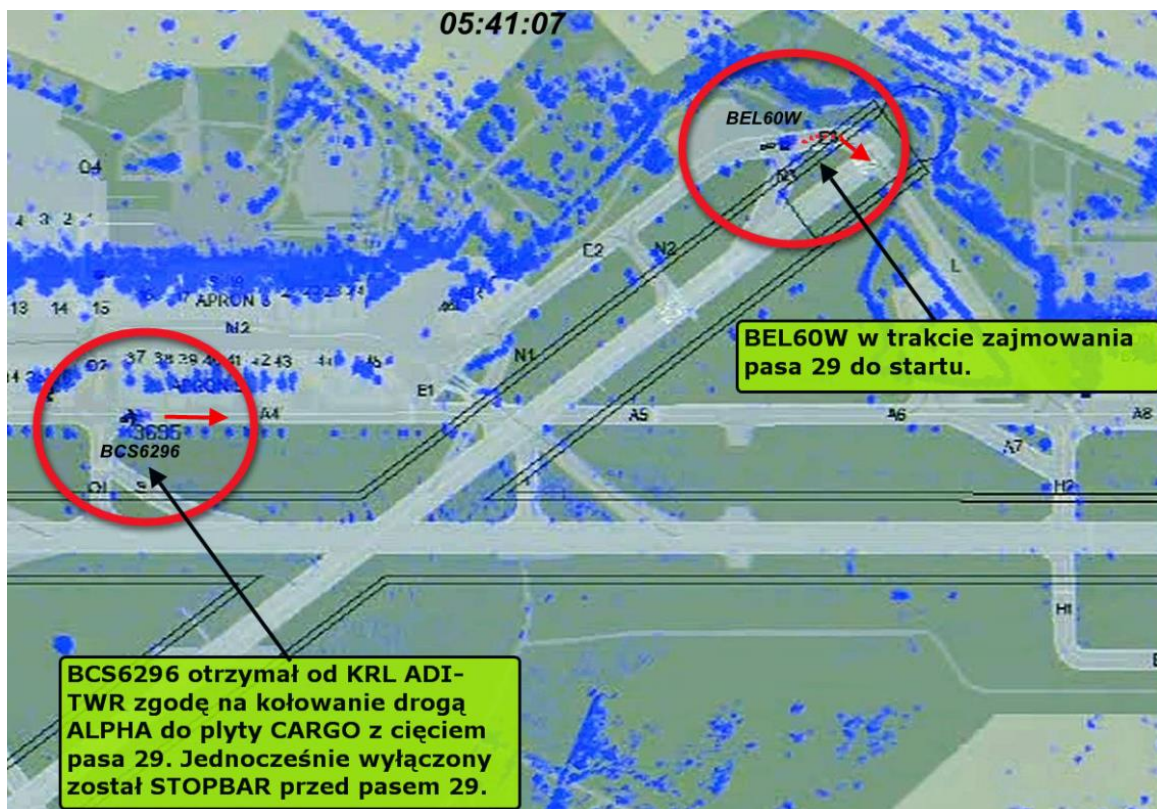
O godzinie 05:41:07 – załoga BCS6296, otrzymała od krl TWR zgodę na kołowanie TWY A do płyty „CARGO” z przekołowaniem przez aktywny RWY29. Jednocześnie wyłączony został STOPBAR na TWY A przed RWY29 (Rys. 2).

Rys. 2. Zrzut ekranu z godz. 05:41:07

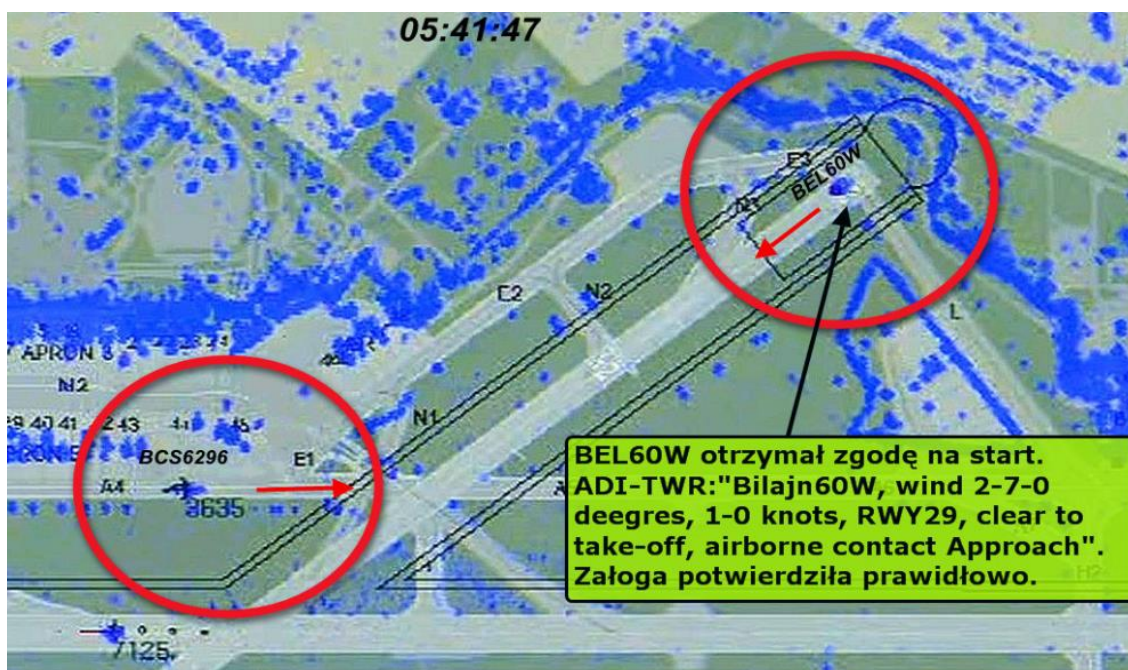
Krl TWR: "Bilajn 60W, wind 2-7-0 deegres, 1-0 knots, RWY29, clear to take-off, airborne contact Approach" (Rys. 3), które załoga potwierdziła prawidłowo.

Rys. 3. Zrzut ekranu z godz. 05:41:47

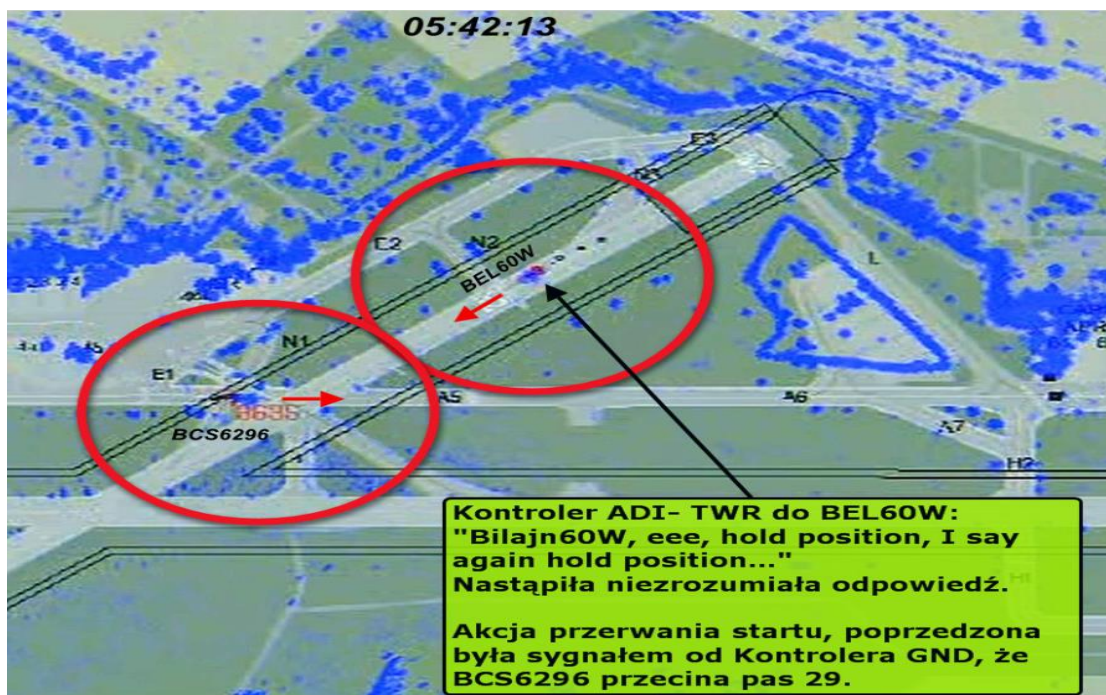
Godz.05:42:13 – krl TWR do BEL60W: "Bilajn60W, egh, hold position, I say again hold position...". Nastąpiła nerwowa, niezrozumiała odpowiedź (Rys. 4).

Rys. 4. Zrzut ekranu z godz. 05:42:13

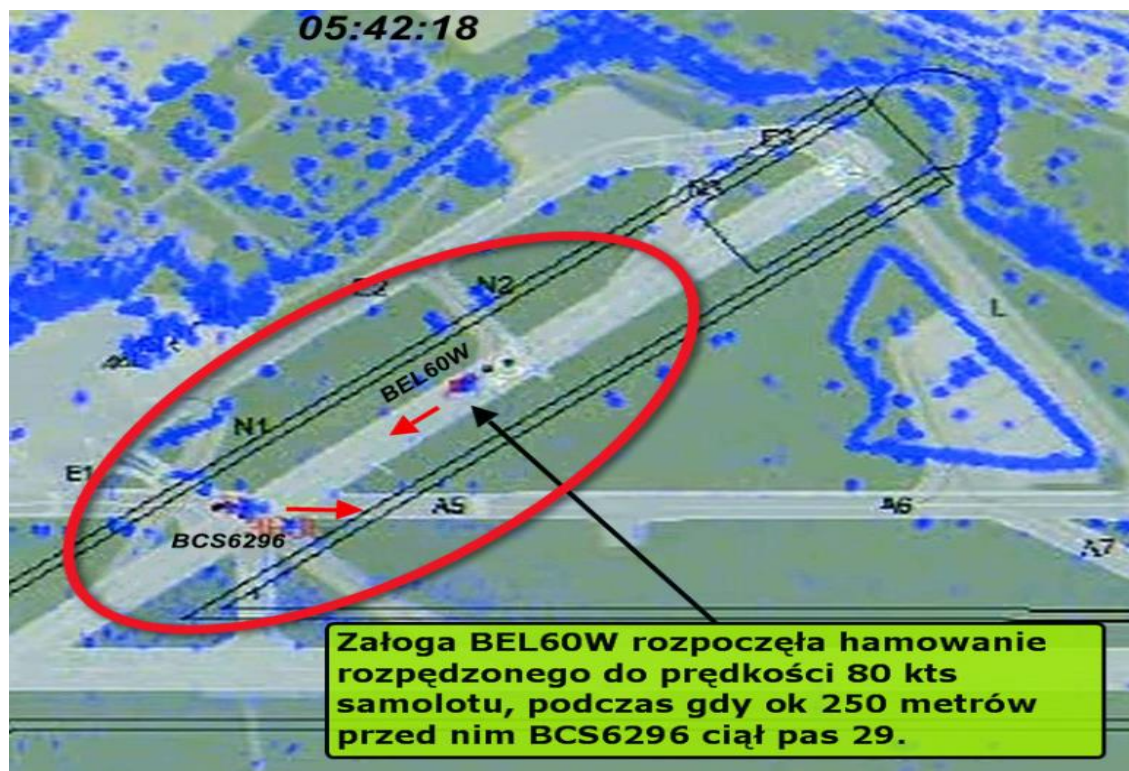
Godz.05:42:18 - Załoga BEL60W rozpoczęła hamowanie rozpędzonego do prędkości 80 węzłów samolotu, podczas gdy ok. 250 metrów przed nim samolot BCS6296, przekołowywał przez RWY29 (Rys. 5).

Rys. 5. Zrzut ekranu z godz. 05:42:18

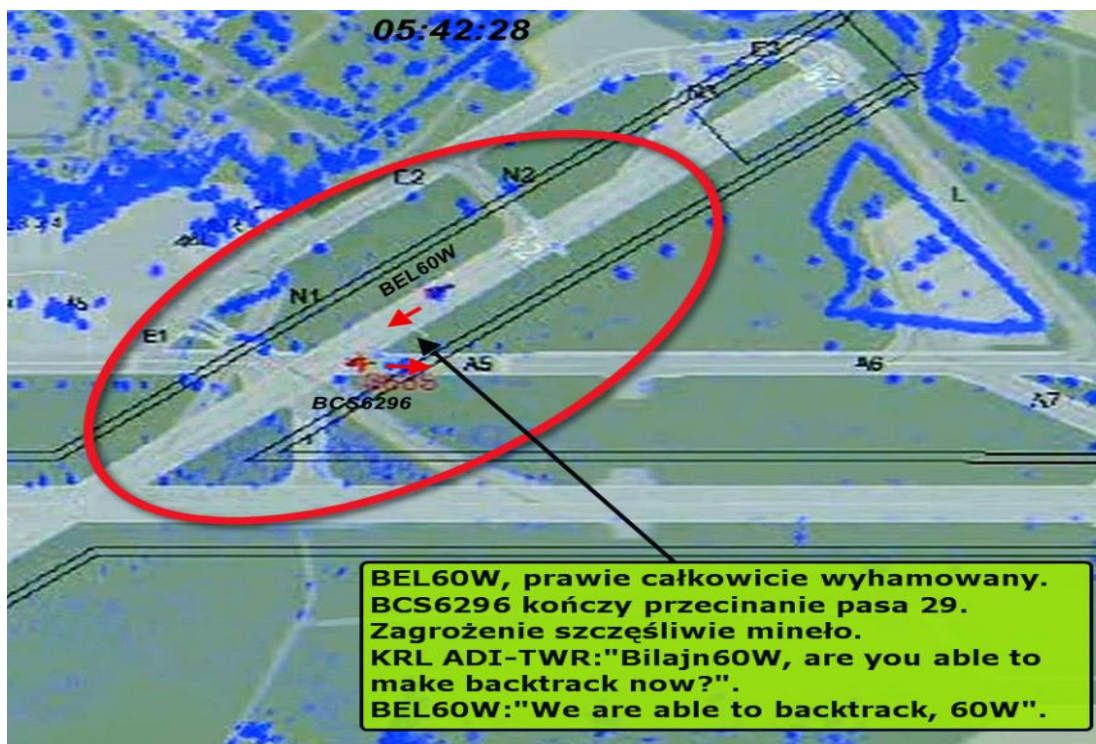
Godz.05:42:28 - BEL60W prawie całkowicie wyhamował, gdy samolot BCS6296 akurat kończył przecinanie RWY29. Zagrożenie kolizją minęło (Rys. 6).

Rys. 6. Zrzut ekranu z godz. 05:42:28

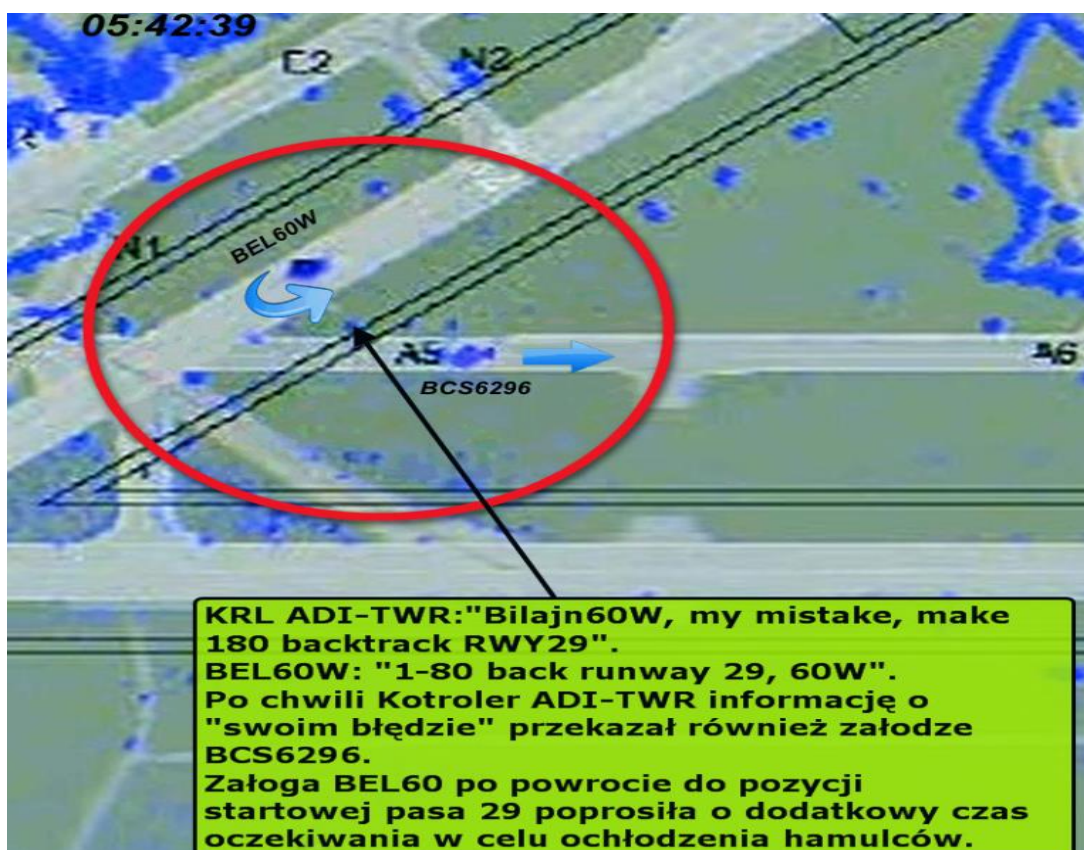
O godzinie.05:42:39 – krl TWR przyznał się do błędu: „Bilajn60W, my mistake, make 180 backtrack RWY29". Załoga BEL60W odpowiedziała: "1-80 back runway 2-9, 60W".

Rys. 7. Zrzut ekranu z godz. 05:42:39

Załoga BEL60W po powrocie do pozycji startowej z RWY29 poprosiła o dodatkowy czas oczekiwania na pasie w celu schłodzenia hamulców (Rys. 7).
