## PAŃSTWOWA KOMISJA BADANIA WYPADKÓW LOTNICZYCH

### Informacja o zdarzeniu [Raport]

Numer ewidencyjny zdarzenia:	<b><i>1718/15</i></b>			
Rodzaj zdarzenia:	<b><i>WYPADEK</i></b>			
Data zdarzenia:	<b><i>14 sierpnia 2015 r.</i></b>			
Miejsce zdarzenia:	<b><i>Bojanowo k. Leszna</i></b>			
Rodzaj, typ statku powietrznego:	<b><i>Szybowiec PW-5</i></b>			
Znak rozpoznawczy SP:	<b><i>SP-3739</i></b>			
Użytkownik / Operator SP:	<b><i>Aeroklub Podhalański</i></b>			
Dowódca SP:	<b><i>Pilot szybowcowy</i></b>			
Liczba ofiar / rodzaj obrażeń:	<i>Śmiertelne</i>	<i>Poważne</i>	<i>Lekkie</i>	<i>Bez obrażeń</i>
				<b><i>1</i></b>
Nadzorujący badanie:	<b><i>Jacek Bogatko</i></b>			
Podmiot badający:	<b><i>PKBWL na zgłoszeniu.</i></b>			
Skład zespołu badawczego:	<b><i>nie wyznaczano</i></b>			
Zalecenia:	<b><i>NIE</i></b>			
Adresat zaleceń:	<b><i>NIE DOTYCZY</i></b>			
Data zakończenia badania:	<b><i>26 sierpnia 2015r.</i></b>

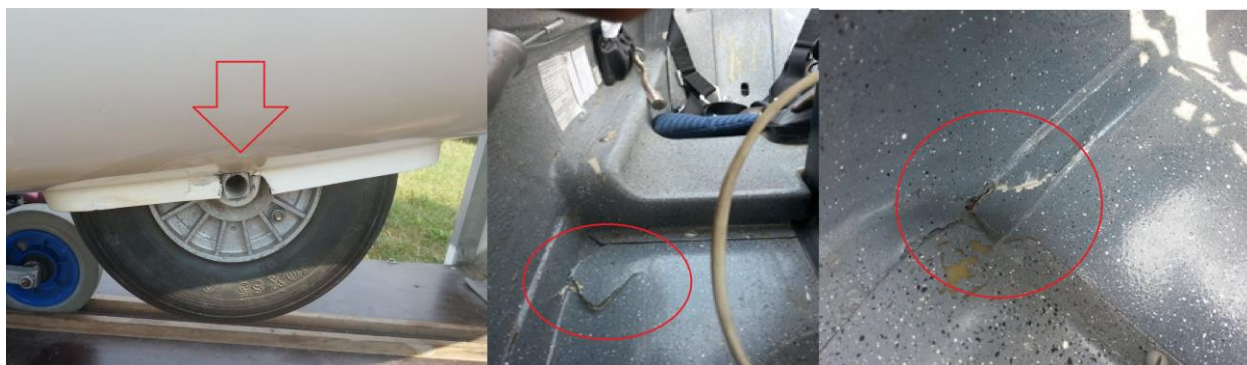
szybowiec znalazł się na prostej do lądowania, jego pilot zauważył, że teren obniża się w kierunku przyziemienia a jego powierzchnia pokryta jest poprzecznymi nierównościami. Wysokość, jaką dysponował nie pozwalała na zmianę decyzji i wybór innego pola. Szybowiec przyziemił przed nierównościami terenu. Na pierwszej z nich odbił się i zaraz potem uderzył o ziemię a zanim zakończył dobieg, przetoczył się jeszcze przez kilka kolejnych nierówności. Kiedy szybowiec się zatrzymał pilot zauważył, że owiewka kabiny wypięła się z przedniego mocowania. Po opuszczeniu kabiny, w trakcie dalszych oględzin, pilot stwierdził uszkodzenie mocowania przedniego koła oraz uszkodzenia laminatu wewnątrz kabiny w części dziobowej. Uszkodzenia pokazano na ilustracji poniżej.

### **Uszkodzenia szybowca.**

lądowanie szybowca na rżysku po rzepaku z niewidocznymi z powietrza nierównościami nawierzchni.
