PAŃSTWOWA KOMISJA BADANIA WYPADKÓW LOTNICZYCH

Informacja o zdarzeniu [Raport]

Numer ewidencyjny zdarzenia:	1448/15			
Rodzaj zdarzenia:	<i>Incydent</i>			
Data zdarzenia:	<i>22 lipca 2015 r.</i>			
Miejsce zdarzenia:	<i>Rybnik Gotartowice (EPRG)</i>			
Rodzaj, typ statku powietrznego:	<i>Szybowiec SZD-54-2 PERKOZ</i>			
Znak rozpoznawczy SP:	<i>SP-3796</i>			
Użytkownik / Operator SP:	<i>Ośrodek Szkolenia Lotniczego BB-Aero</i>			
Dowódca SP:	<i>Instruktor-pilot szybowcowy</i>			
Liczba ofiar / rodzaj obrażeń:	<i>Śmiertelne</i>	<i>Poważne</i>	<i>Lekkie</i>	<i>Bez obrażeń</i>
				<i>2</i>
Nadzorujący badanie:	<i>Jacek Bogatko</i>			
Podmiot badający:	<i>PKBWL na zgłoszeniu.</i>			
Skład zespołu badawczego:	<i>nie wyznaczano</i>			
Zalecenia:	<i>NIE</i>			
Adresat zaleceń:	<i>NIE DOTYCZY</i>			
Data zakończenia badania:	<i>1 września 2015r</i>

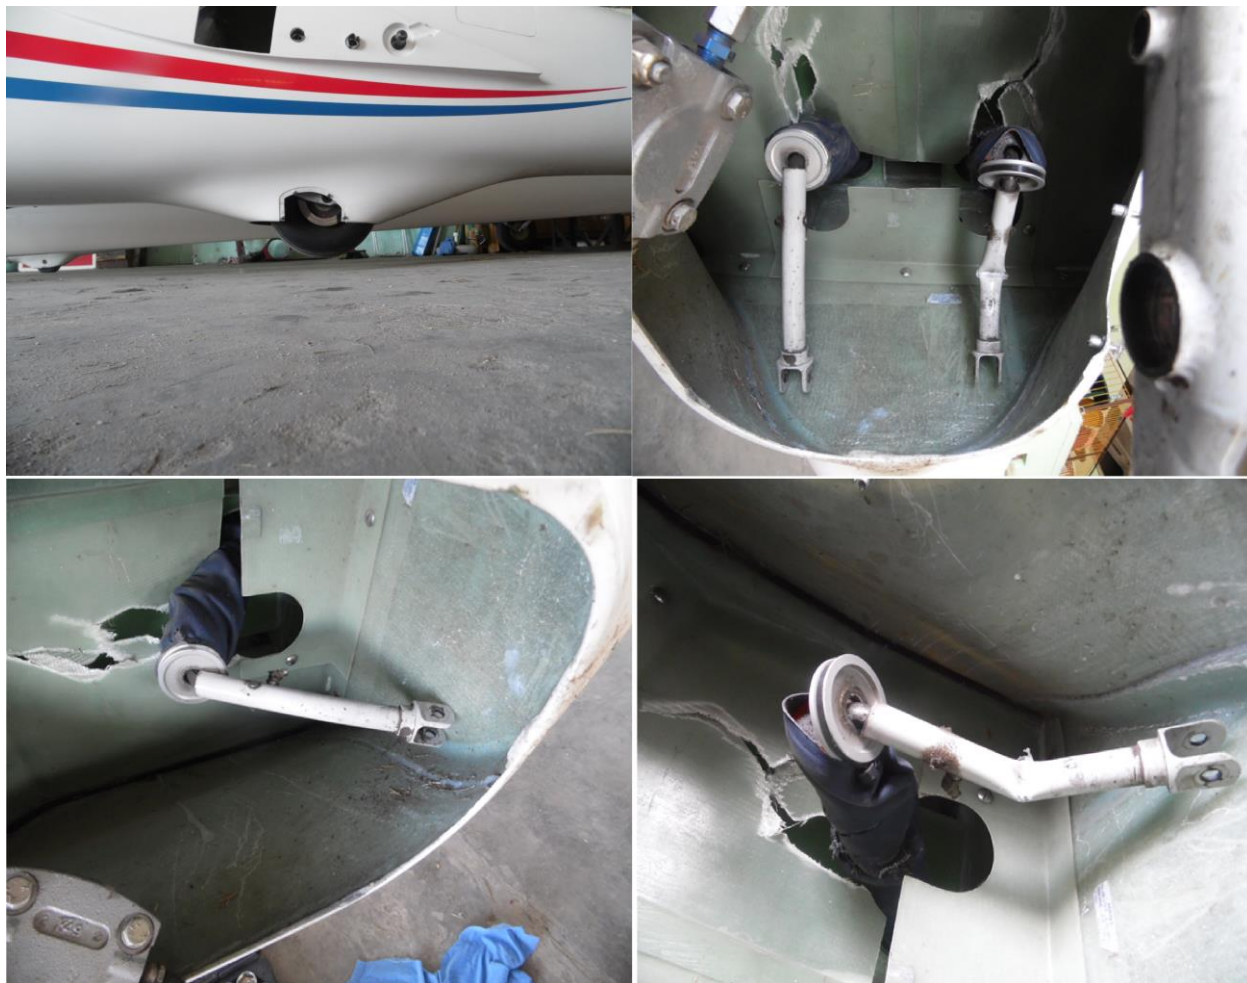
W dniu 22 lipca 2015r po prawidłowym lądowaniu z lotu termicznego załoga szybowca zwróciła uwagę na niską pozycję szybowca stojącego na murawie lotniska. Po oględzinach stwierdzono, że koło podwozia głównego jest schowane w owiewce głębiej niż normalnie. Szybowiec na własnym podwoziu przetransportowano do hangaru i zdemontowano w celu przeprowadzenia dalszych oględzin. O zdarzeniu poinformowano organizację CAMO i producenta szybowca.

Uszkodzone podwozie szybowca.

najbardziej prawdopodobną przyczyną incydentu była ukryta wada materiału z którego wykonano elementy podwozia.

Szybowiec wykonał 198 lotów więc podwozie nie było nadmiernie wypracowane, ponadto nie nosiło ono śladów uszkodzenia dynamicznego.

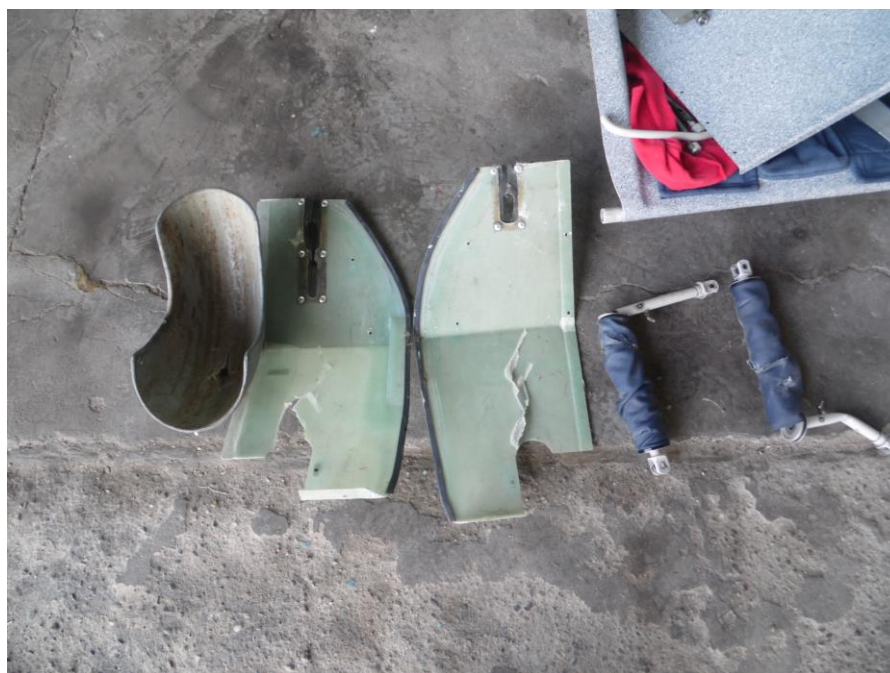
Uszkodzone elementy podwozia po zdemontowaniu.
