PAŃSTWOWA KOMISJA BADANIA WYPADKÓW LOTNICZYCH

Informacja o zdarzeniu [Raport]

Numer ewidencyjny zdarzenia:	1927/15			
Rodzaj zdarzenia:	<i>Incydent</i>			
Data zdarzenia:	<i>5 września 2015 r.</i>			
Miejsce zdarzenia:	<i>Rudniki EPRU</i>			
Rodzaj, typ statku powietrznego:	<i>SZD-59 Jantar Acro</i>			
Znak rozpoznawczy SP:	<i>SP-3765</i>			
Użytkownik / Operator SP:	<i>Aeroklub Częstochowski</i>			
Dowódca SP:	<i>Pilot szybowcowy</i>			
Liczba ofiar / rodzaj obrażeń:	<i>Śmiertelne</i>	<i>Poważne</i>	<i>Lekkie</i>	<i>Bez obrażeń</i>
				<i>1</i>
Nadzorujący badanie:	<i>Jacek Bogatko</i>			
Podmiot badający:	<i>PKBWL na zgłoszeniu.</i>			
Skład zespołu badawczego:	<i>Nie wyznaczano</i>			
Zalecenia:	<i>Nie</i>			
Adresat zaleceń:	<i>Nie dotyczy</i>			
Data zakończenia badania:	<i>23 września 2015r.</i>

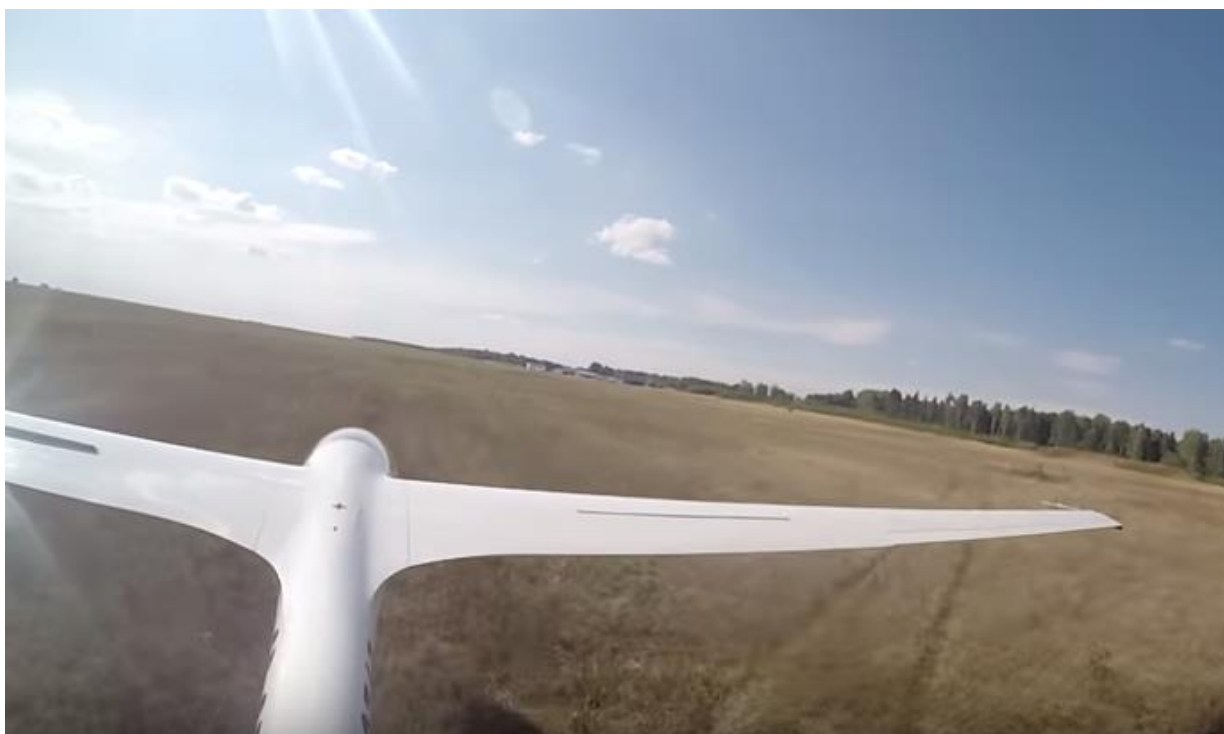
podejścia do lądowania był bardzo płaski i wiał mocny wiatr a płyty hamulcowe były ciągle uchylone, przyziemienie szybowca nastąpiło przed trawiastym pasem startowym na nieużytkowej części lotniska w wysokiej trawie. W trakcie dobiegu, aby szybciej zatrzymać szybowiec pilot otworzył pełne hamulce. Ponieważ cały lot był zarejestrowany przez kamerę filmową umieszczoną na ogonie szybowca, więc możliwa była analiza zaistniałego incydentu. Główną przyczyną incydentu było zbyt płaski profil podejścia do lądowania oraz za wczesne otwarcie hamulców aerodynamicznych zwłaszcza, że wiał silny czołowy wiatr. W momencie kiedy po uchyleniu hamulców aerodynamicznych pilot nie potrafił ich zamknąć i widział, że nie doleci do użytkowej części lotniska mógł on odchylić lot lekko w lewo i wylądować na pasie betonowym DS 260. Po przyziemieniu w wysokiej trawie pilot nie powinien otwierać pełnych hamulców aerodynamicznych gdyż mogło to spowodować przyhamowanie jednego ze skrzydeł i doprowadzić do wykonania cyrkla a w konsekwencji uszkodzenia szybowca lub do uszkodzenia dolnych płyt hamulcowych. W trakcie analizy filmu stwierdzono, że hamulce aerodynamiczne szybowca wychylają się niesymetrycznie. Ilustracja poniżej.

Widoczne niesymetryczne wychylenie hamulców aerodynamicznych.

Podczas kontroli układu hamulców aerodynamicznych przeprowadzonej na ziemi po zdarzeniu nie stwierdzono żadnych trudności z ich otwieraniem i zamykaniem. Problem z zamknięciem hamulców mógł wynikać ze zbyt małej siły fizycznej pilota.

Zdaniem Komisji, w związku z niesymetrycznym wychylaniem się płyt hamulców aerodynamicznych, należy wykonać przegląd i regulację układu hamulcowego.
