PAŃSTWOWA KOMISJA BADANIA WYPADKÓW LOTNICZYCH

Informacja o zdarzeniu [raport]

Numer ewidencyjny zdarzenia:	1863/15			
Rodzaj zdarzenia:	POWAŻNY INCYDENT			
Data zdarzenia:	31 sierpnia 2015 r.			
Miejsce zdarzenia:	ładowisko EPJA			
Rodzaj, typ statku powietrznego:	samolot ultralekki SKYLEADER 600			
Znak rozpoznawczy SP:	OK-RUUI3			
Użytkownik / Operator SP:	prywatny			
Dowódca SP:	pilot samolotowy turystyczny			
Liczba ofiar / rodzaj obrażeń:	<i>Śmiertelne</i>	<i>Poważne</i>	<i>Lekkie</i>	<i>Bez obrażeń</i>
	-	-	-	1
Nadzorujący badanie:	Ryszard Rutkowski			
Podmiot badający:	użytkownik/na zgłoszeniu			
Skład zespołu badawczego:	nie wyznaczano			
Forma dokumentu zawierającego wyniki:	informacja o zdarzeniu [raport]			
Zalecenia:	nie			
Adresat zaleceń:	nie dotyczy			
Data zakończenia badania:	10 września 2015 r.

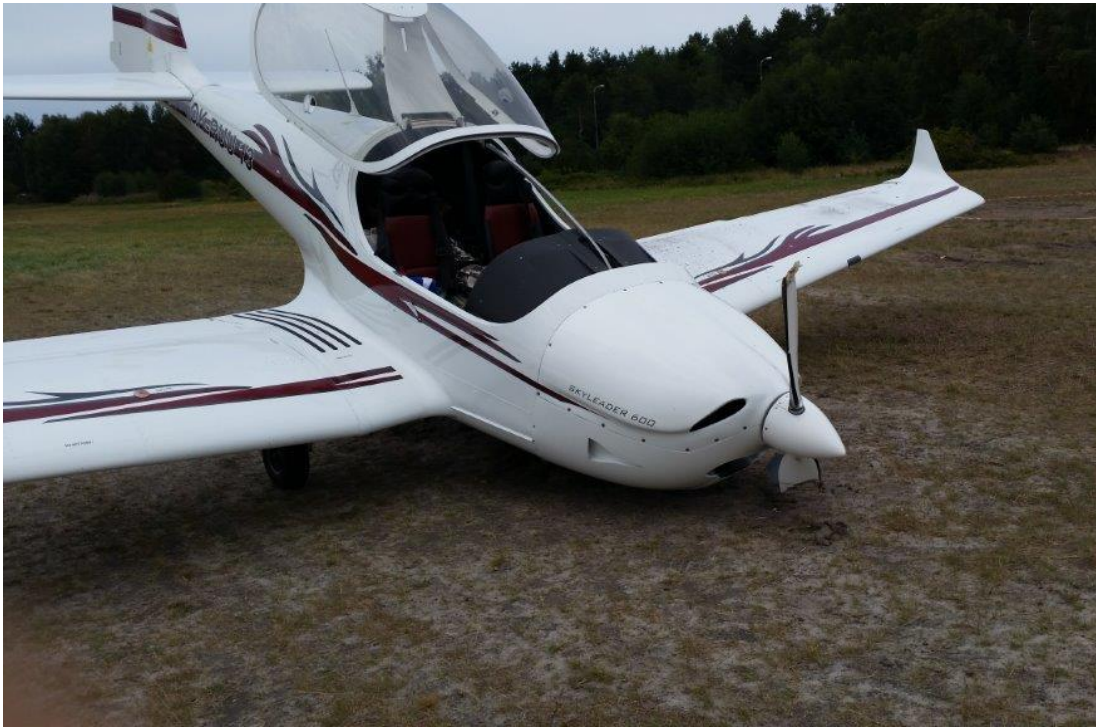
W dniu 31 sierpnia 2015 r., o godzinie 13.30 LMT, pilot samolotowy turystyczny startował z ładowiska EPJA, na kierunku 12. Po ok. 5 m rozbiegu koło przedniego podwozia zagłębiło się piaszczystym położu pasa startowego. Na skutek dynamicznego obciążenia przedniej goleni uszkodzony został łącznik blokujący goleni. Podwozie przednie złożyło się i samolot pochylił się na

silnik, opierając się na dolnej osłonie. Poza tym, zostały uszkodzone obie łopaty śmigła. Zakres uszkodzeń pokazano na Rys.1, poniżej.

Rys.1. Samolot na miejscu zdarzenia. Widoczne uszkodzone śmigło [foto A. Klusek].

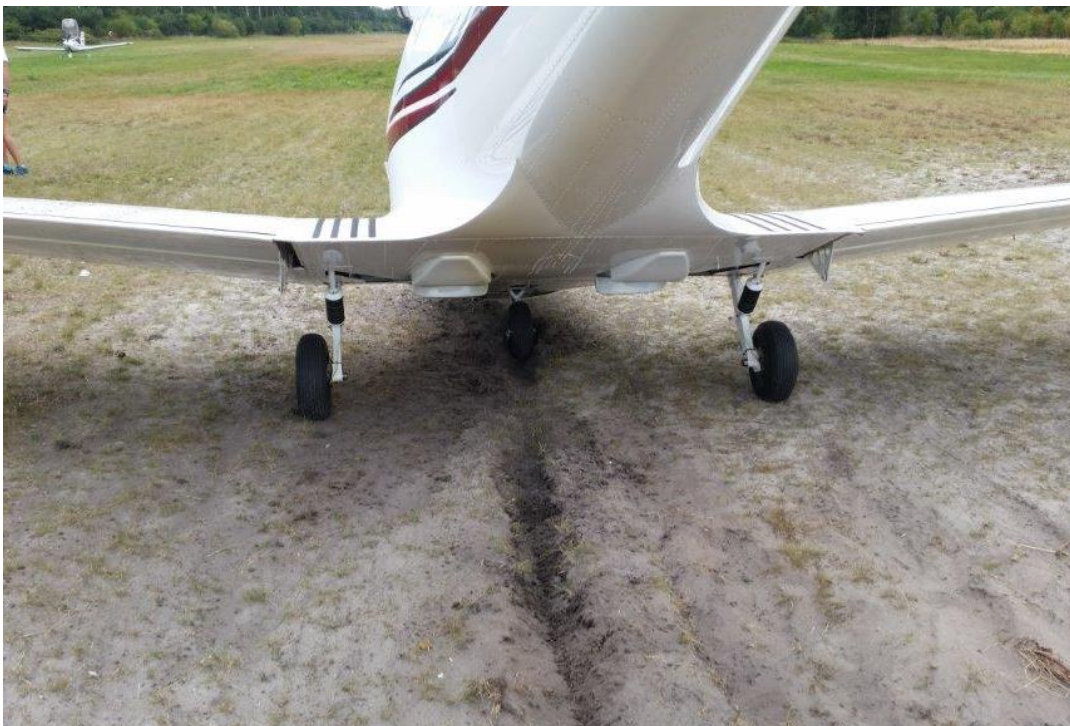
Pilot bez obrażeń opuścił kabinę samolotu. Po opuszczeniu kabiny udokumentował fotograficznie ślady na miejscu zdarzenia oraz uszkodzenia samolotu. Na Rys.2. pokazano bruzdę, która była przyczyną dynamicznego hamowania.

Rys.2. Bruzda drodze rozbiegu samolotu. [foto A. Klusek]

1. Niestaranna ocena nawierzchni pasa startowego w miejscu rozpoczynania rozbiegu.
2. Brak oznakowania części pola wlotów gdzie nawierzchnia ma niewystarczającą nośność do bezpiecznego wykonywania operacji lotniczych.
