## RAPORT KOŃCOWY

### **z badania zdarzenia statku powietrznego o maksymalnym ciężarze startowym nie przekraczającym 2250 kg\***

4. **Miejsce startu i zamierzonego lądowania:** Lotnisko Żar [EPZR].
5. **Miejsce zdarzenia:** Lotnisko Żar [EPZR].
6. **Rodzaj, typ, znaki rozpoznawcze, właściciel statku powietrznego, użytkownik, opis uszkodzeń:** Samolot Jakowlew Jak-12M nr fabr. 112602; MTOW 1450 kg; znaki rozpoznawcze SP-AAB; właściciel: Aeroklub Polski; użytkownik: Górską Szkoła Szybowcowa Aeroklubu Polskiego „Żar” im. Adama Dzierżyńskiego (ul.Górska 19, 34-312 Międzybrodzie Żywieckie); nalot płatowca 4508h42'; silnik AI-14RA 260 KM z nalotem 1859h; jednosilnikowy, czteromiejscowy zastrzałowy grzbietopłat konstrukcji kratownicowej ze stałym trójkołowym podwoziem z kołem tylnym; lekko uszkodzony w wyniku zdarzenia (uszkodzone podwozie tylne).

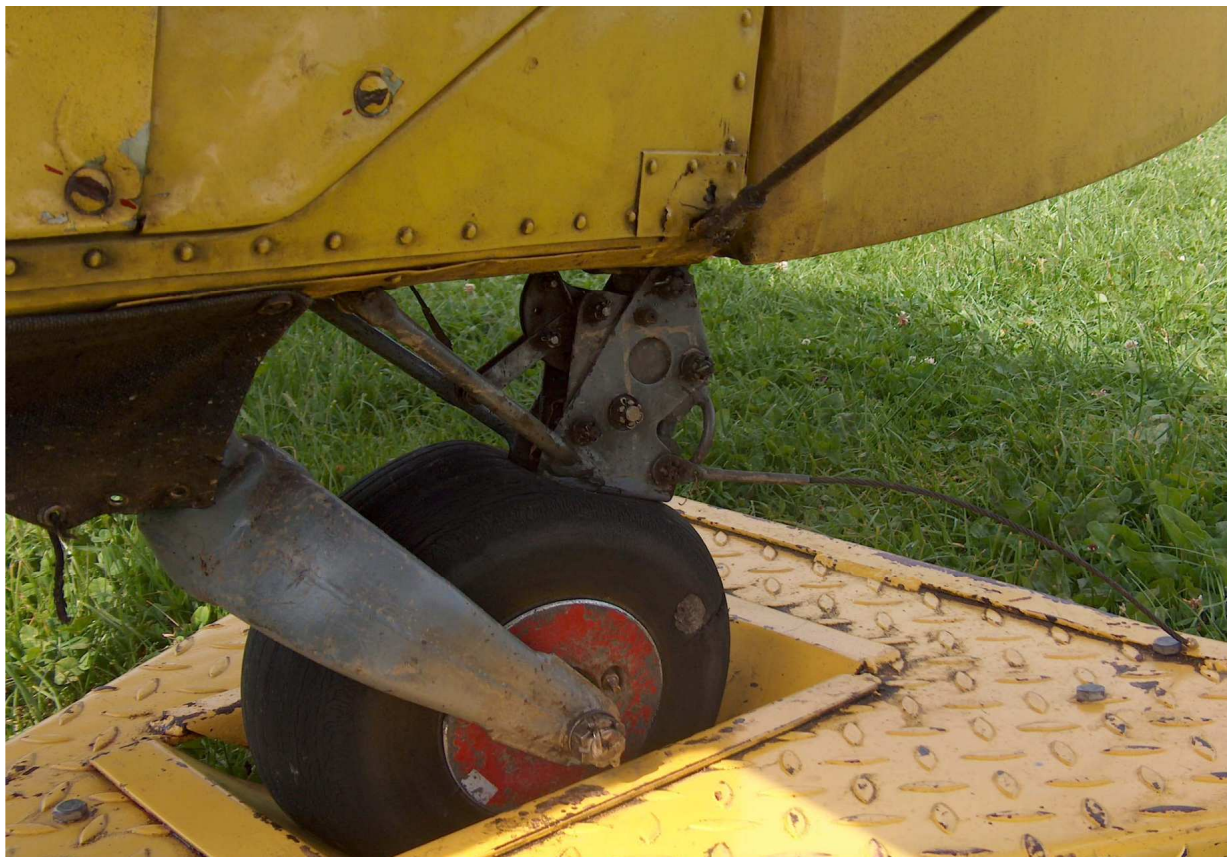
13. **Obrażenia załogi i pasażerów:** Nie było.
14. **Opis przebiegu i analiza zdarzenia:** Podczas kołowania po wylądowaniu pilot nie mógł zmienić kierunku. Stwierdzono zablokowanie koła tylnego podwozia przez zaczep holowniczy wskutek pęknięcia i rozerwania dolnej obejmy mocowania widelca koła tylnego, co doprowadziło do zetknięcia się koła z korpusem zaczepu holowniczego. W GSS AP „Żar”

Fot.1 – Ogólny widok podwozia ogonowego i zaczepu holowniczego po wypadku.

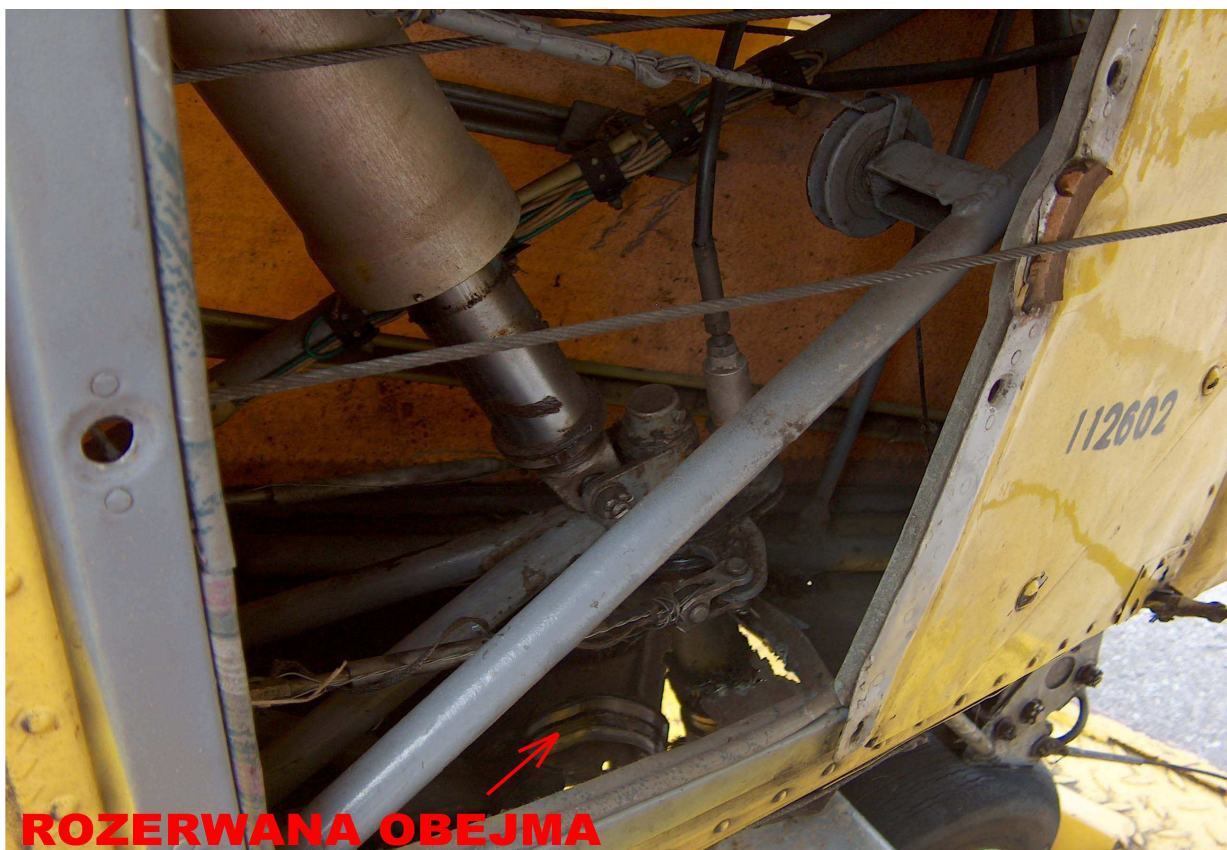
Fot.2 – Wnętrze tylnej części kadłuba po zdjęciu pokrywy.

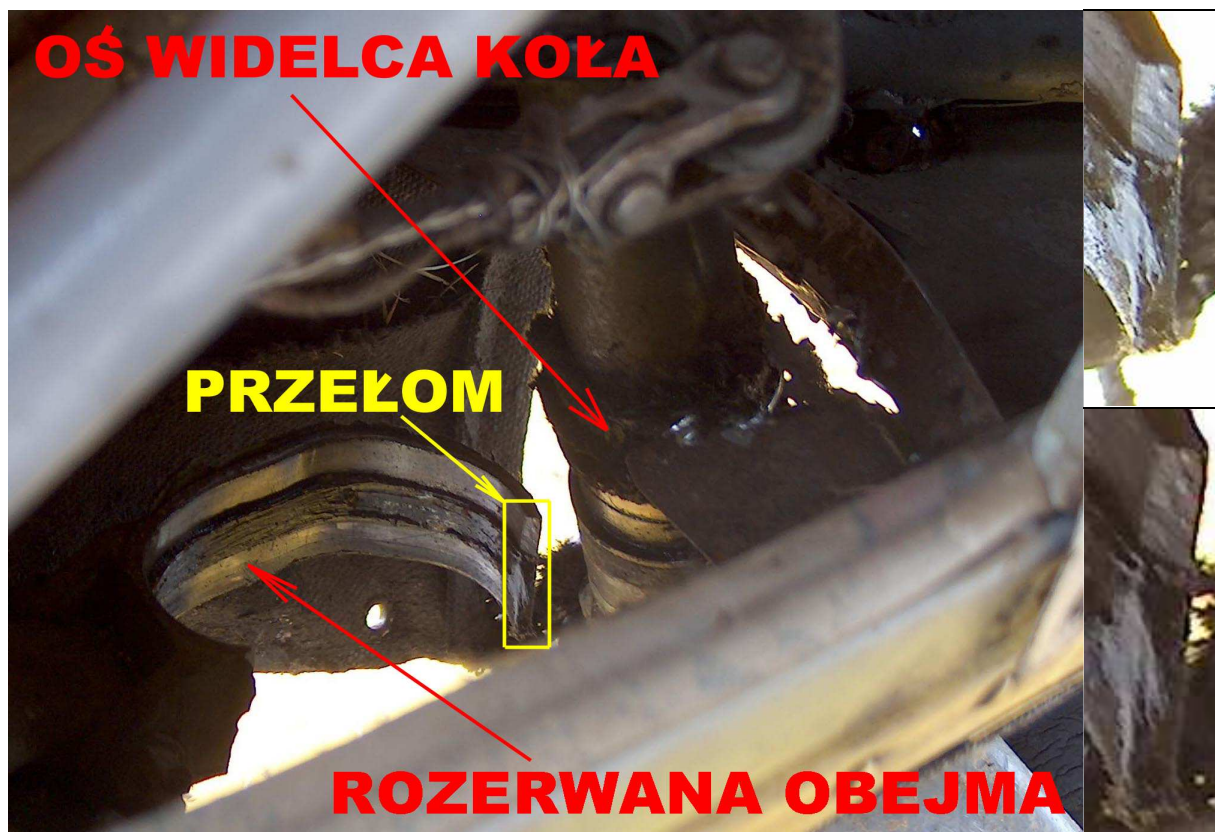
Fot.3a, 3b, 3c – Widok uszkodzeń z góry, po prawej dwa zbliżenia przełomu obejmy.

- g) Postępujące wskutek zmęczenia materiału uszkodzenie dolnej obejmy mocowania widelca koła nie było możliwe do wykrycia w trakcie normalnej eksploatacji samolotu,

- h) Warunki meteorologiczne nie miały wpływu na zaistnienie i przebieg zdarzenia.
15. **Przyczyna (przyczyny) zdarzenia:** Przyczyną incydentu było rozerwanie dolnej obejmy mocowania widelca koła podwozia tylnego, spowodowane zmęczeniem materiału obejmy.

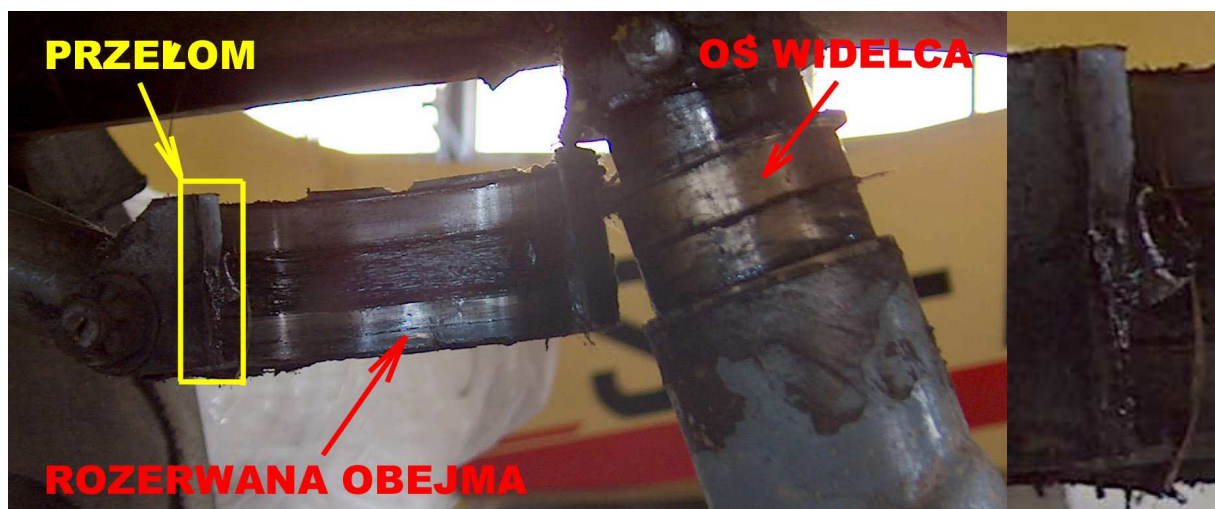
Fot.4a, 4b – Widok uszkodzeń z lewej strony, po prawej zbliżenie przełomu obejmy.

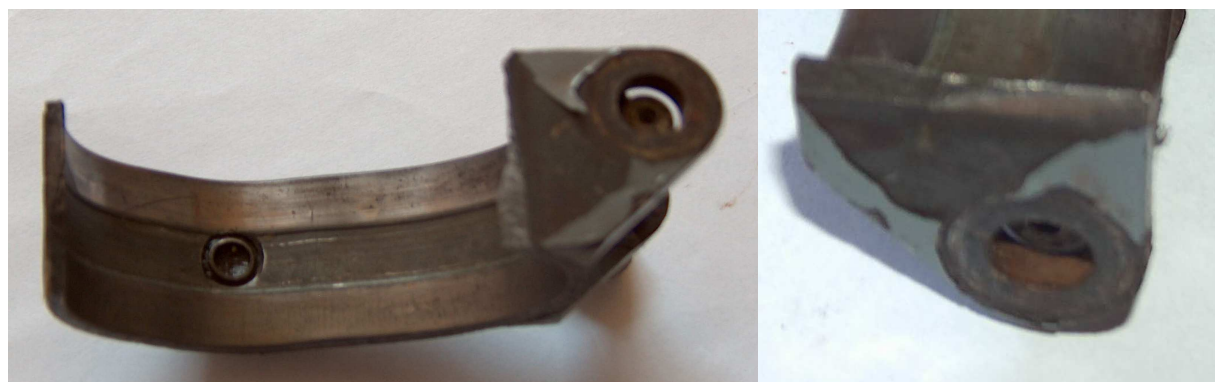
Fot.5a, 5b – Zniszczona obejma po demontażu i oczyszczeniu.

Natychmiast po zapoznaniu się z okolicznościami zdarzenia PKBWL w trybie pilnym powiadomiła ULC o jego przebiegu, wnosząc o przeprowadzenie kontroli podwozia tylnego samolotów typów Jak-12 i PZL-101A Gawron na okoliczność wystąpienia analogicznego uszkodzenia.

**W wyniku tego powiadomienia ULC w dniu 26 czerwca 2006 r. wydał dokument DYREKTYWA ZDATNOŚCI – AIRWORTHINESS DIRECTIVE Nr SP-0003-2006-A.**
