## RAPORT KOŃCOWY

### z badania zdarzenia statku powietrznego o maksymalnym ciężarze startowym nie przekraczającym 2250 kg\*

1. Rodzaj zdarzenia: *POWAŻNY INCYDENT.*
2. Badanie przeprowadził: *Zespół Badawczy PKBWL*
3. Data i czas lokalny zaistnienia zdarzenia: *28.04.2007 r., godzina 13.36.*

- *szybowiec SZD-42-2 Jantar 2B, SP-3327*
  - *właściciel st. pow.: Aeroklub Polski*
  - *użytkownik st. pow.: Aeroklub Bielsko-Bialski.*
  - *uszkodzenia: odspojenie łożyska, dolnego mocowania steru kierunku oraz uszkodzenie na niewielkiej powierzchni pokrycia laminatowego dolnej części steru kierunku (ilustracje pokazujące uszkodzenia znajdują się w p.14 – Opis przebiegu i analiza zdarzenia).*

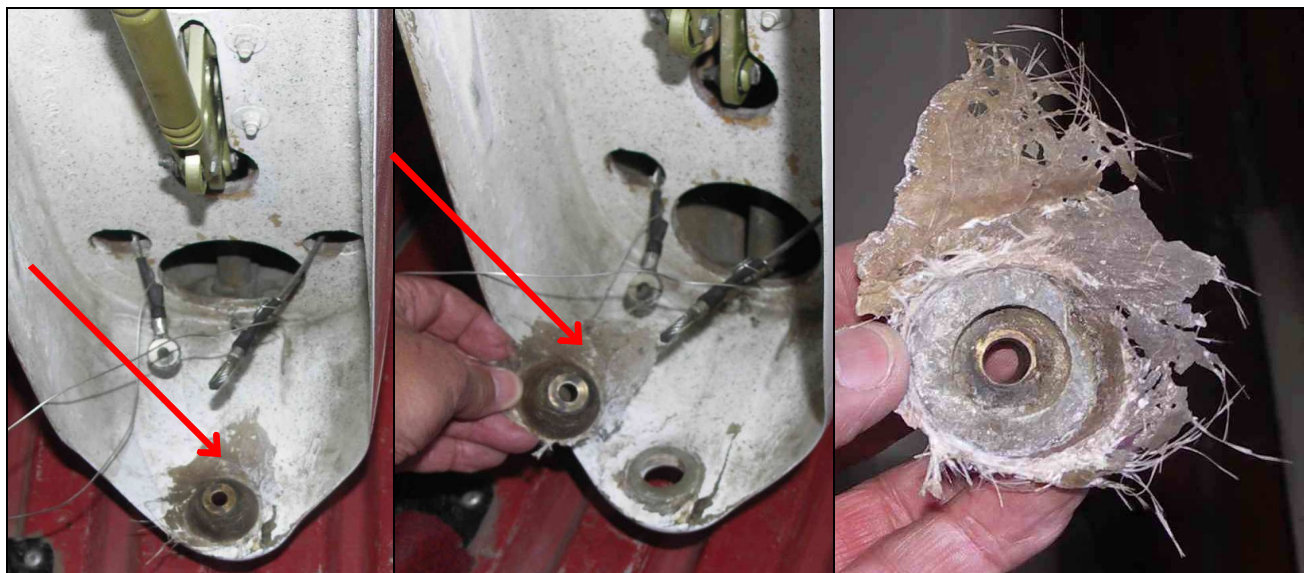
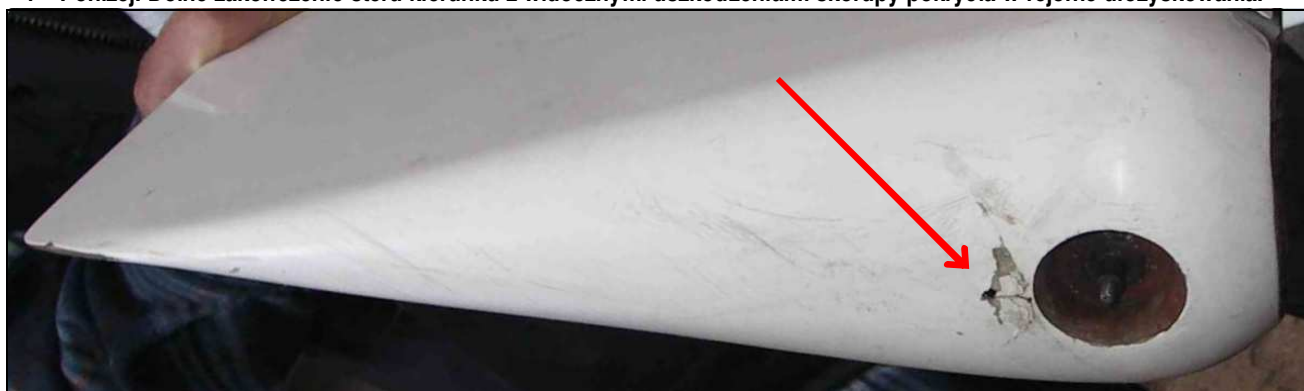
13. obrażenia załogi i pasażerów: *nie było*
14. Opis przebiegu i analiza zdarzenia: *podczas prawidłowego lądowania na lotnisku EPBA, na dobiegu, nastąpiło wysunięcie steru kierunku z zawiasów spowodowane odspojeniem w laminowanego łożyska dolnego mocowania steru kierunku do kadłuba w wyniku czego ster odpadł.*

1, 2, 3 – Powyżej: Dolne łożysko steru kierunku w kadłubie po zdarzeniu. Sposób odspojenia i wygląd elementów (nie usunięta warstwa lakiernicza na fartuchu pokrycia) nie pozostawia wątpliwości co do niefachowej naprawy.  
 4 – Poniżej: Dolne zakończenie steru kierunku z widocznymi uszkodzeniami skorupy pokrycia w rejonie ułożyskowania.

15. Przyczyna (przyczyny) zdarzenia: *wadliwe właminowanie łożyska dolnego mocowania steru kierunku w kadłubie w wyniku niefachowej naprawy. Naprawę wykonano prawdopodobnie w trakcie zawodów poza lotniskiem macierzystym i nie zgłoszono służbie technicznej Aeroklubu Bielsko-Bialskiego. Charakter uszkodzenia i jego lokalizacja powodowały, że usterka ta nie była wykryta podczas przeglądów przedlotowych.*
16. Okoliczności sprzyjające zaistnieniu zdarzenia: *wielokrotne lądowanie szybowca w terenie przygodnym, gdzie nierówności nawierzchni powodują dynamiczne obciążanie elementów struktury oraz związany z tym wielokrotny załadunek i wyładunek szybowca na wózek transportowy, podczas którego także mogło dojść do stopniowego osłabiania tego połączenia.*
17. Zastosowane środki profilaktyczne: *nie zaproponowano.*
18. Propozycje zmian systemowych i/lub inne uwagi i komentarze: *brak*
