**MINISTERSTWO INFRASTRUKTURY
PAŃSTWOWA KOMISJA BADANIA WYPADKÓW LOTNICZYCH**

RAPORT KOŃCOWY

zdarzenia nr: 401/07 i 438/07

statek powietrzny: samolot Cessna 152, SP-FZW

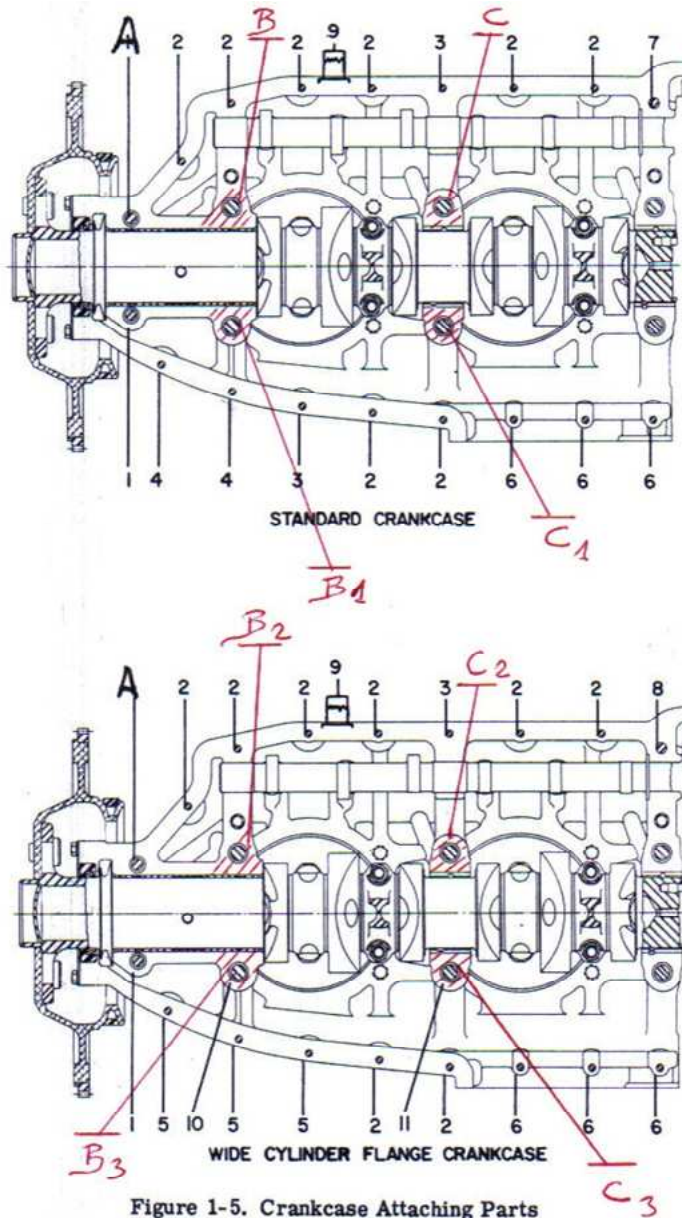
Rys. 1. Przekrój silnika.

2. Zastosowanie jednej, niezgodnej z warunkami technicznymi śruby montażowej bloku silnika (poz. A na rys. 1) – śruba z gwintem metrycznym z dwiema nakrętkami. Wg warunków technicznych w miejscu tym powinna znajdować się śruba numer AN6-34A i jedna nakrętka numer STD596 z gwintem calowym. Pozostałe śruby – zgodne z warunkami technicznymi.

3. Uszkodzenia płaszczyzn styku obu połówek bloku silnika w miejscach oznaczonych B, B1, B2, B3, C, C1, C2 i C3 na rys. 1 (numer bloku: LW 13282, numery połówek: 648, 635). Uszkodzenia polegały na obniżeniu płaszczyzn o wielkości podane w ramce na rys. 1. Obniżenie („ugniecenienie” materiału) nastąpiło na skutek wibracji poluzowanych połówek bloku.

A - ŚRUBA NIEZGODNA Z WARUNKAMI
 TECHNICZNYMI

Na podstawie widocznych uszkodzeń i zużyć części silnika przedstawionych do oceny można stwierdzić, że uszkodzenie bloku w miejscach styku połówek wystąpiło na skutek poluzowania się śrub skręcających blok. Obecność niezgodnej z warunkami technicznymi śruby nasuwa wniosek, że oryginalna śruba została usunięta na skutek braku nakrętki lub uszkodzenia gwintu śruby, co w każdym przypadku powodowało pracę silnika z nieskręconym częściowo blokiem.

W takim stanie technicznym bloku silnika (tj. obniżenie płaszczyzn styku – poz. B, B1, B2, B3, C, C1, C2 i C3 na rys. 1), dokręcenie wszystkich śrub bloku momentem określonym w warunkach technicznych powodowałoby blokadę obrotu wału korbowego w panewkach głównych. Dlatego też śruby bloku nie były dokręcone właściwym momentem, a nieoryginalna śruba (poz. A na rys. 1) posiadała przeciwnakrętkę zapobiegającą odkręcaniu się. Oryginalne śruby nie posiadają dodatkowego

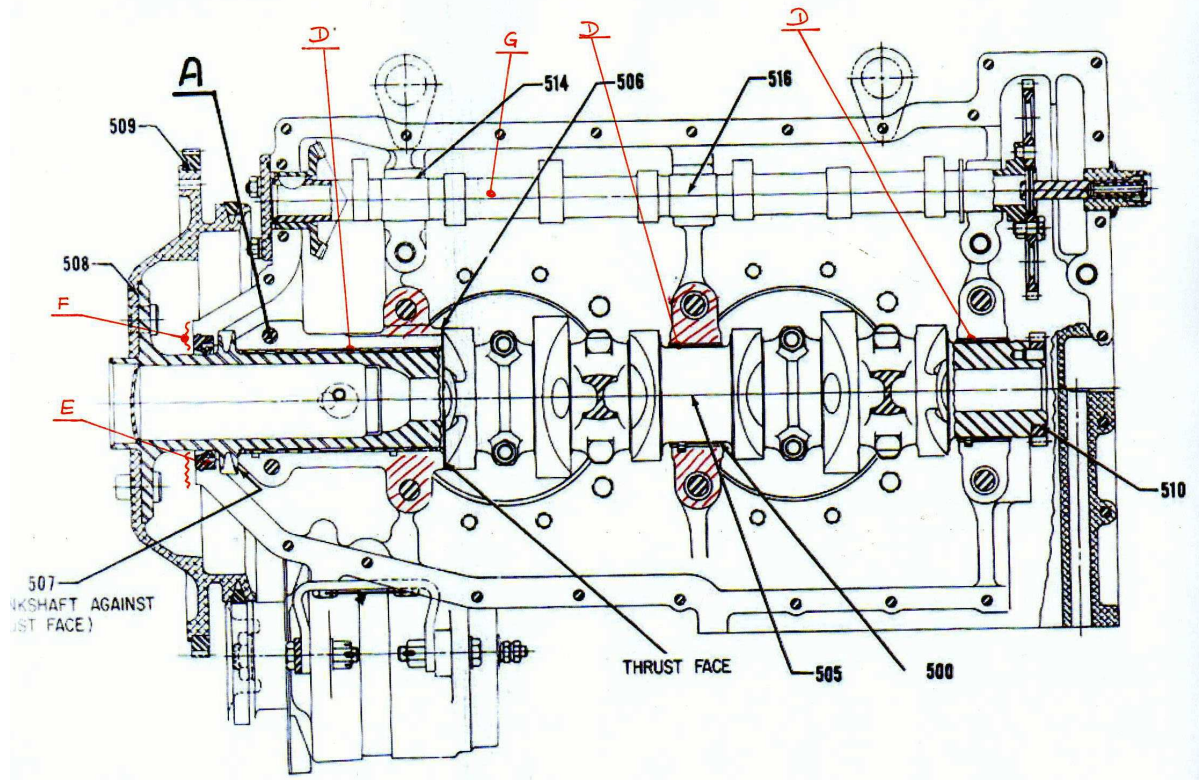
Rys. 2. Przekrój silnika.

4. Owalnie zużycie panewek głównych (numer 68763, poz. D na rys. 2). Zużycie nastąpiło na skutek wibracji wału korbowego. W miejscach największego obciążenia stwierdzono brak materiału ślizgowego (kompozytu) wewnątrz panewki.

5. Osadzenie na szczeliwo uszczelki wału korbowego typu Simmering (numer LW13792, poz. E na rys. 2). Zewnętrzna powierzchnia bloku została również posmarowana szczeliwem w celu zapobiegania wyciekom oleju (poz. F na rys. 2). Jest to niezgodne z warunkami technicznymi.

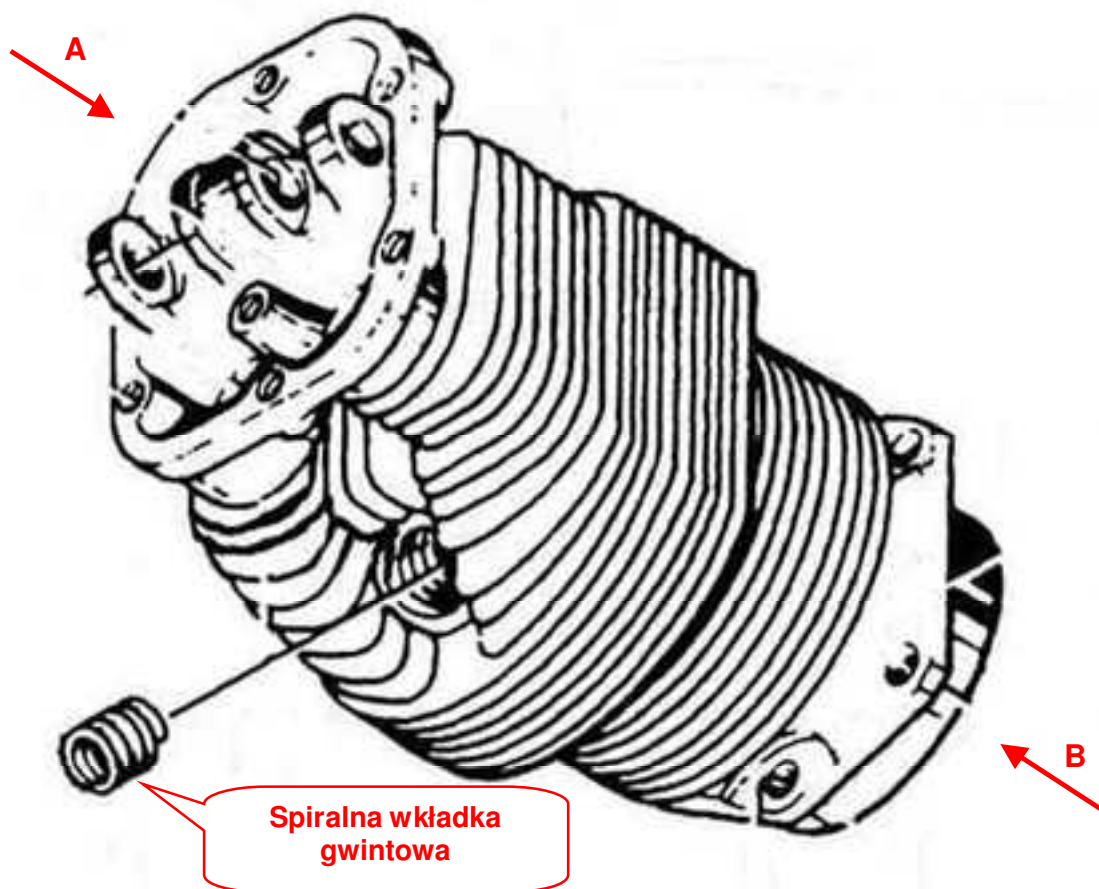
Rys. 3. Spiralna wkładka gwintowa i kierunki wykonywania zdjęć.

Po sprawdzeniu silnika przez Szefa Technicznego Aeroklubu Elbląskiego stwierdzono wyrwaną wraz ze spiralną wkładką gwintową tzw. Helicaem (rys. 3), dolną świecę tylnego lewego cylindra (cylinder nr 3).

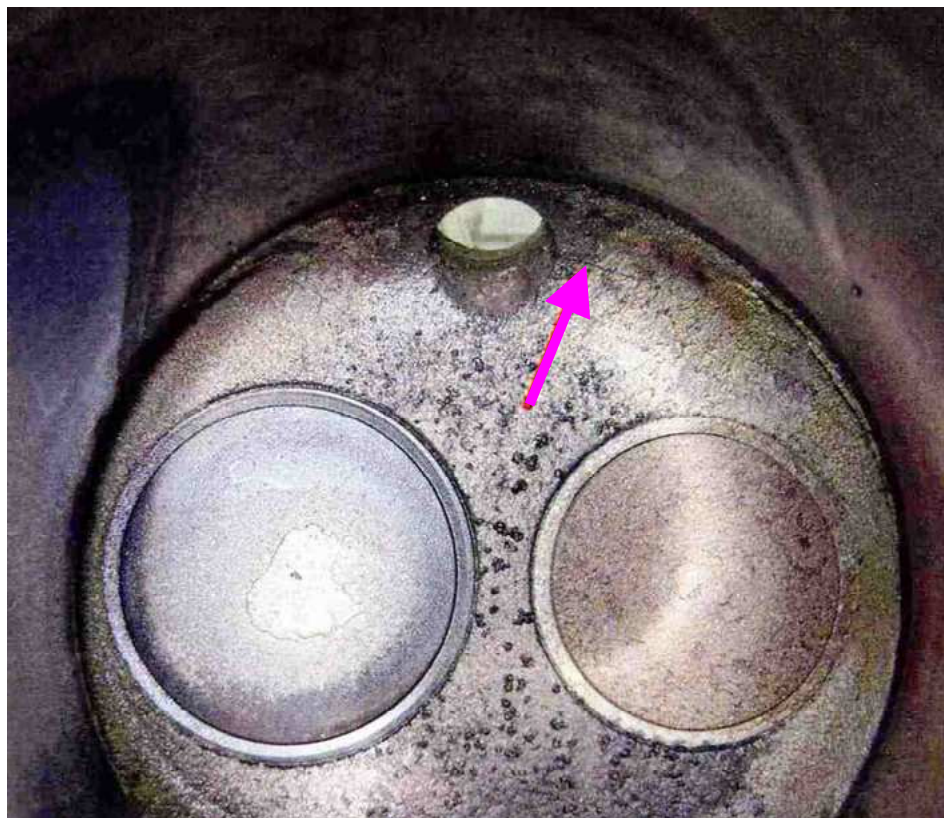
- obecność pęknięć w pobliżu otworów pod świece,
- silne utlenienie powierzchni pęknięcia wskutek działania strugi gorących spalin wydobywających się przez szczeliny pęknięć,
- obecność licznych wad odlewniczych w postaci pustek i mikropęknięć w mikrostrukturze głowicy (mikropęknięcia stwierdzono w cylindrach nr 10000, 10002, 13395),
- znaczny spadek wytrzymałości w obszarze pęknięć (na podstawie badania cylindrów nr 10000, 10002, 13395),
- tak dużą porowatość w obszarze pęknięcia, że w trakcie wykonywania próbek do badań cylindra nr 10001 z pustek wypływał olej.

Zdj. 5. Cylinder nr 10000; strzałka wskazuje miejsce pęknięcia (zdjęcie wykonane z kierunku B wg rys. 3).

W trakcie badania stwierdzono, że zniszczenie głowic wszystkich badanych cylindrów spowodowane zostało występowaniem wad materiałowych powstałych na etapie produkcji, a dalsze uszkodzenie postępowało w wyniku obciążeń eksploatacyjnych (głównie termicznych).

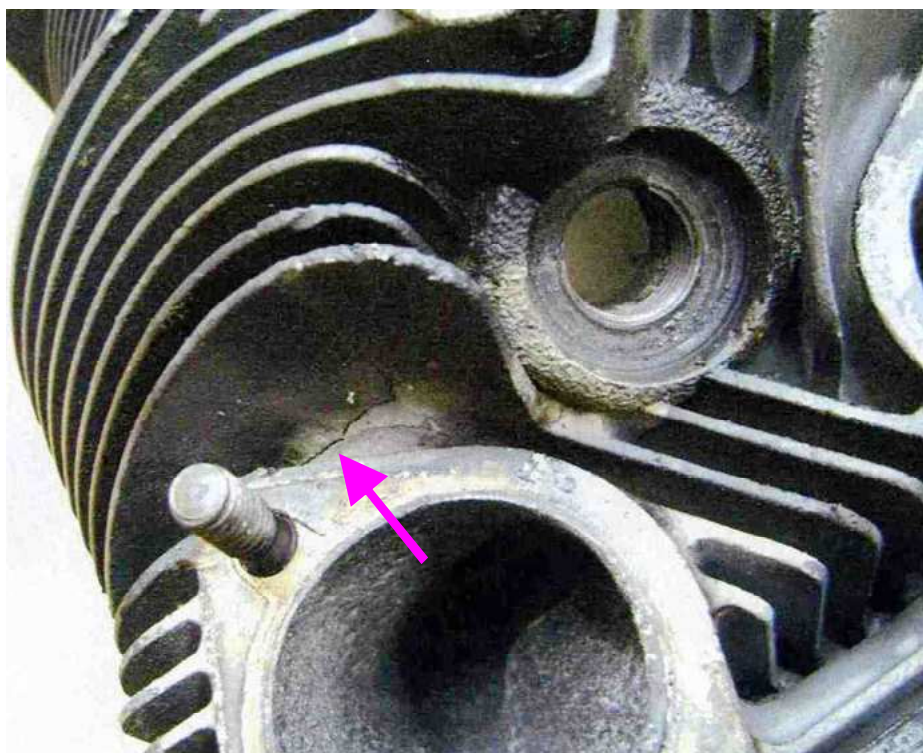
Zdj. 6. Cylinder nr 10001; strzałka wskazuje miejsce pęknięcia.

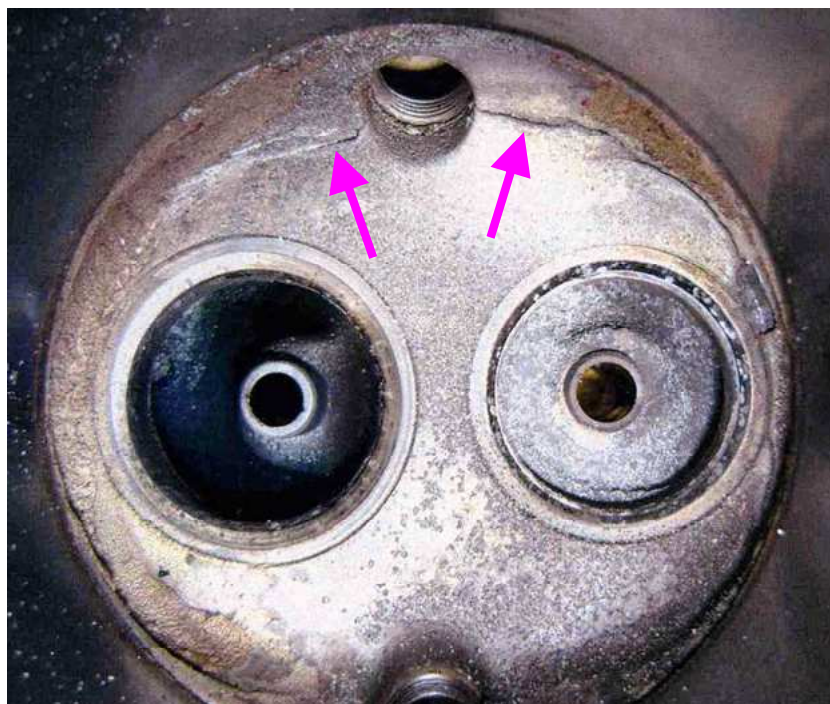
Zdj. 7. Cylinder nr 10001; strzałka wskazuje miejsce pęknięcia (zdjęcie wykonane z kierunku B wg rys. 3).

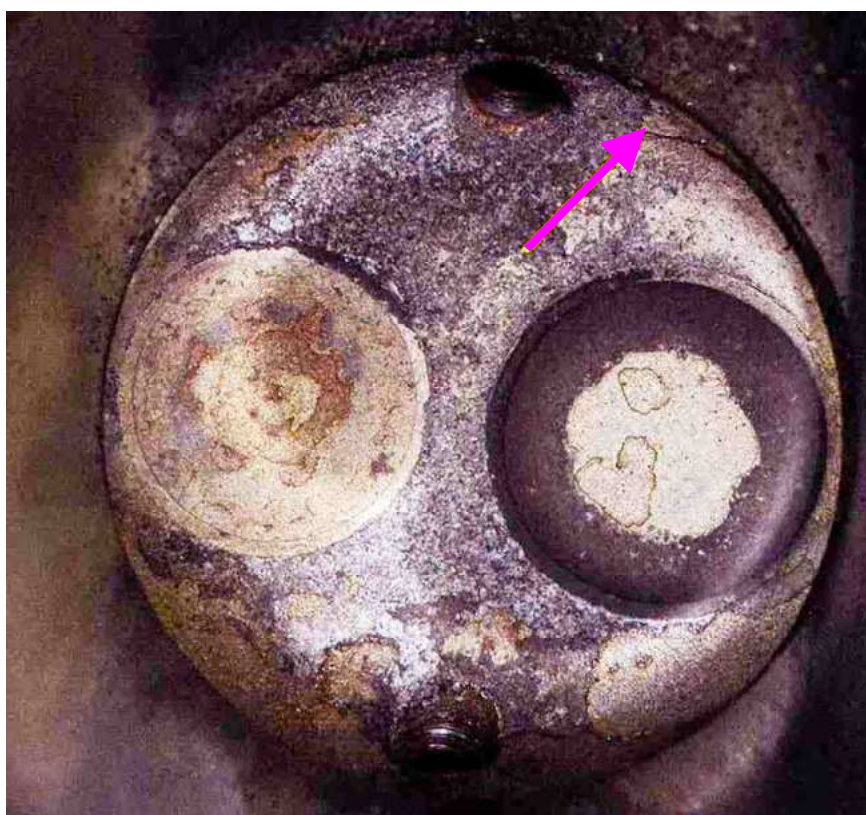
Zdj. 8. Cylinder nr 10002; strzałka wskazuje miejsce pęknięcia (zdjęcie wykonane z kierunku B wg rys. 3).

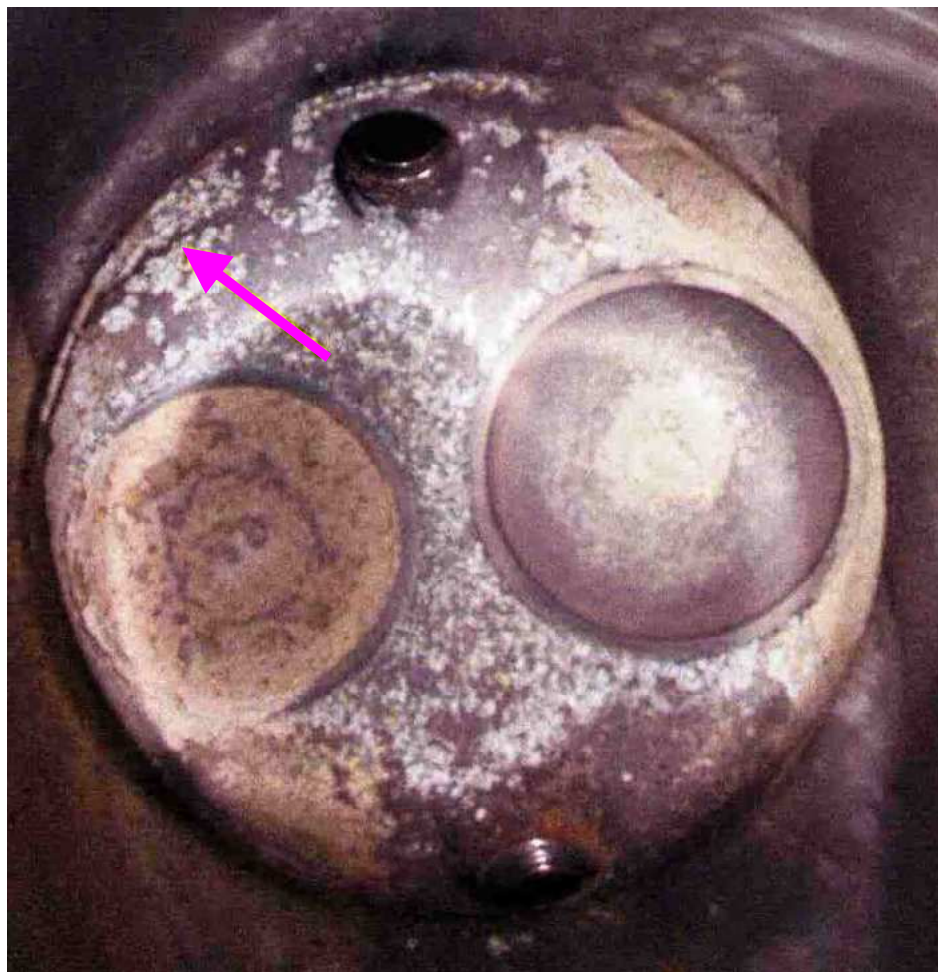
Zdj. 9. Cylinder nr 13395; strzałka wskazuje miejsce pęknięcia (zdjęcie wykonane z kierunku B wg rys. 3).

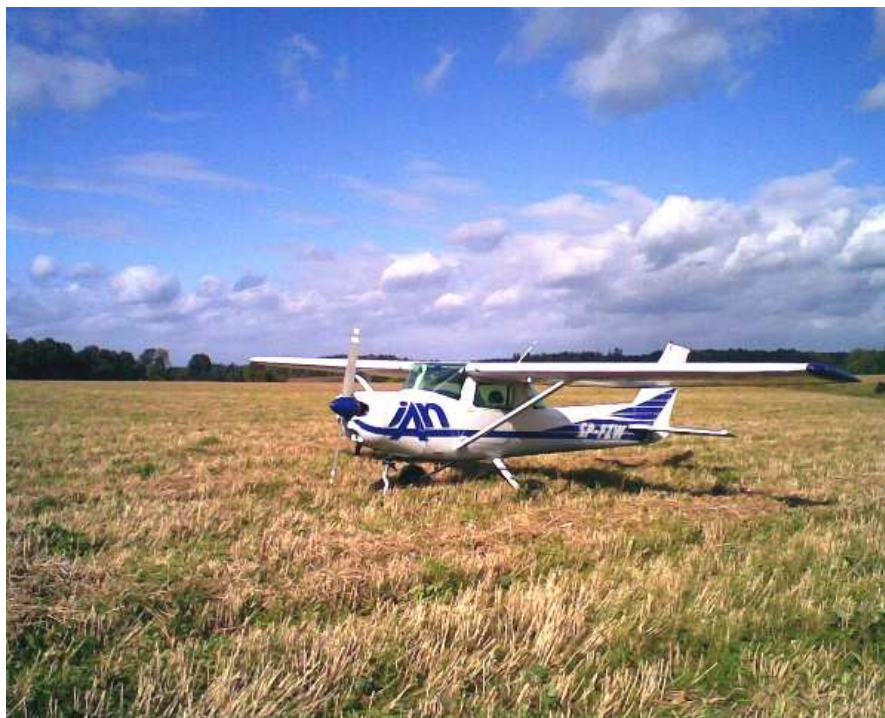
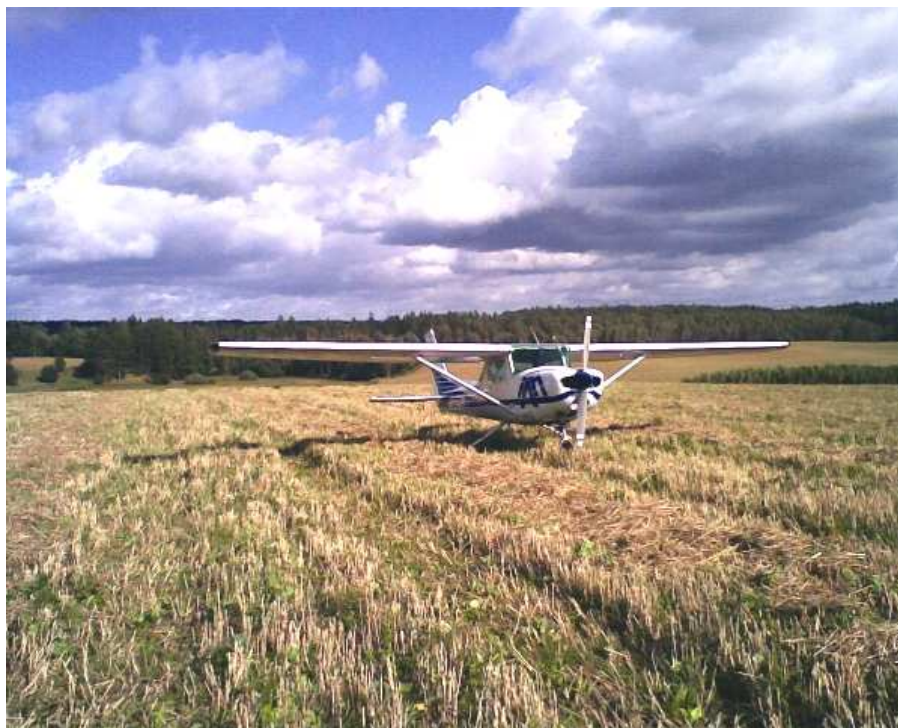
W przypadku pierwszego lotu, w momencie wystąpienia oznak niesprawności silnika, pilot wykonywał lot na wysokości 450 ÷ 500 m AGL. Duża wysokość lotu pozwoliła mu na wybór optymalnego miejsca lądowania awaryjnego, przeprowadzenie stosownego briefingu z drugim członkiem załogi oraz powiadomienie o wystąpieniu szczególnej sytuacji w locie informatora sektora FIS Olsztyn. Lądowanie odbyło się pod wiatr i pod stok na ściernisku o długości około 400 m (zdj. 10 ÷ 14).

Zdj. 11. Zdarzenie nr 401/07: samolot po lądowaniu awaryjnym na ściernisku w miejscowości Szyldak.
