MINISTERSTWO INFRASTRUKTURY
PAŃSTWOWA KOMISJA BADANIA WYPADKÓW LOTNICZYCH

RAPORT KOŃCOWY

Poważny incydent nr: 450/07

Przerwanie podejścia do lądowania przez załogę samolotu Embraer 145 o znakach rozpoznawczych: SP- LGG w wyniku naruszenia bezpieczeństwa drogi startowej przez załogę samolotu Boeing 737 – 400 o znakach rozpoznawczych: TC-SKF w dniu 10 października 2007 roku na lotnisku Warszawa – Okęcie (EPWA).

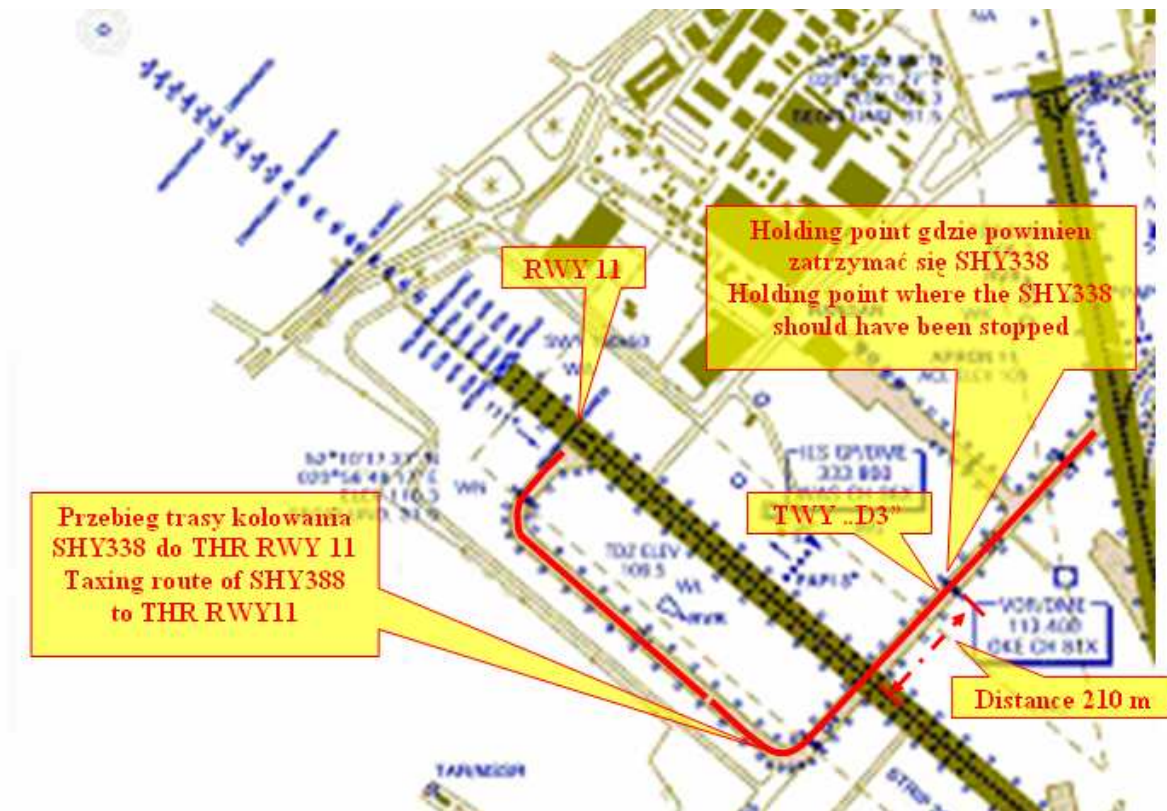
Dnia 10 października 2007 roku na lotnisku EPWA na drodze kołowania D3 (TWY D3) przed drogą startową 11 (RWY 11) oczekiwały trzy samoloty: DAT 94WN, ADR93W oraz SHY338.

Przebieg trasy kołowania SHY338 do progu RWY11

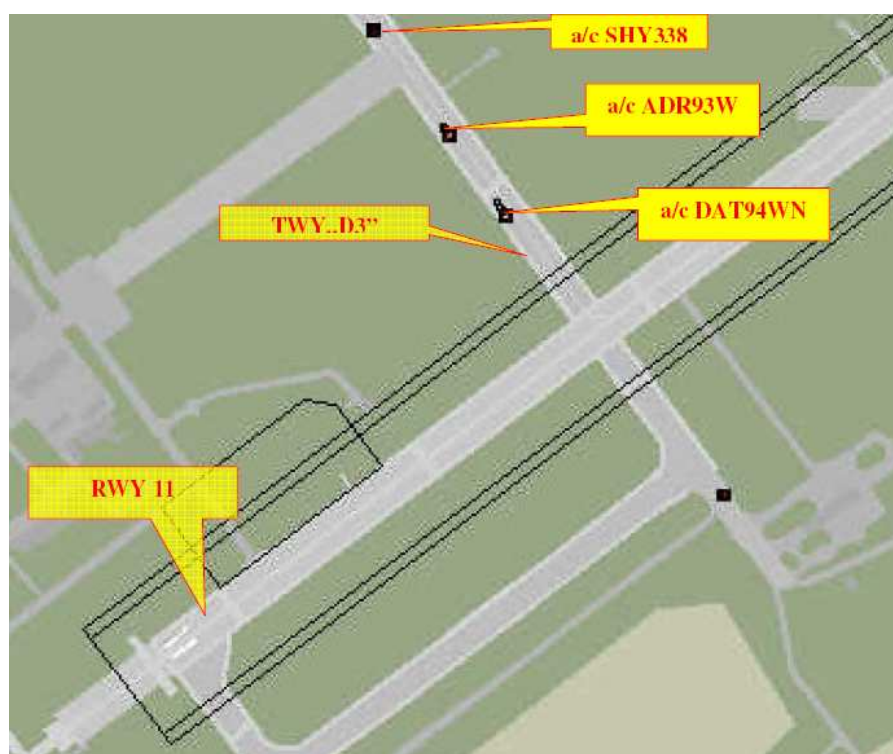
Zobrazowanie z SMR przedstawiające samoloty znajdujące się przed RWY11

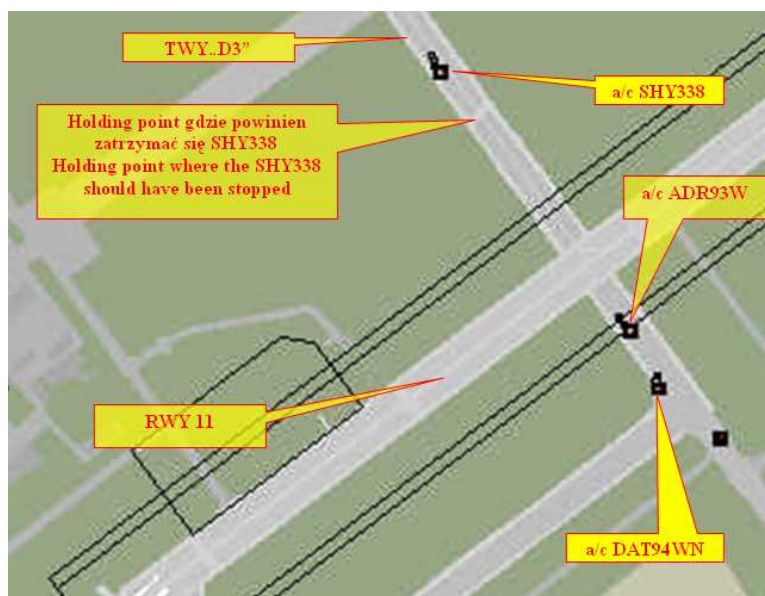
Załogi dwóch pierwszych samolotów otrzymały zgodę kontrolera TWR na przekołowanie przez aktywny RWY 11, a załoga SHY338 otrzymała polecenie zatrzymania przed pasem, które potwierdziła. Po zwolnieniu przez załogę samolotu ADR93W RWY 11, kontroler zezwolił załodze samolotu LOT270 wykonującej podejście według ILS, na lądowanie na tej drodze startowej.

Zobrazowanie z SMR przedstawiające samoloty po przecięciu RWY11 oraz SHY338 na TWY D3 przed RWY11

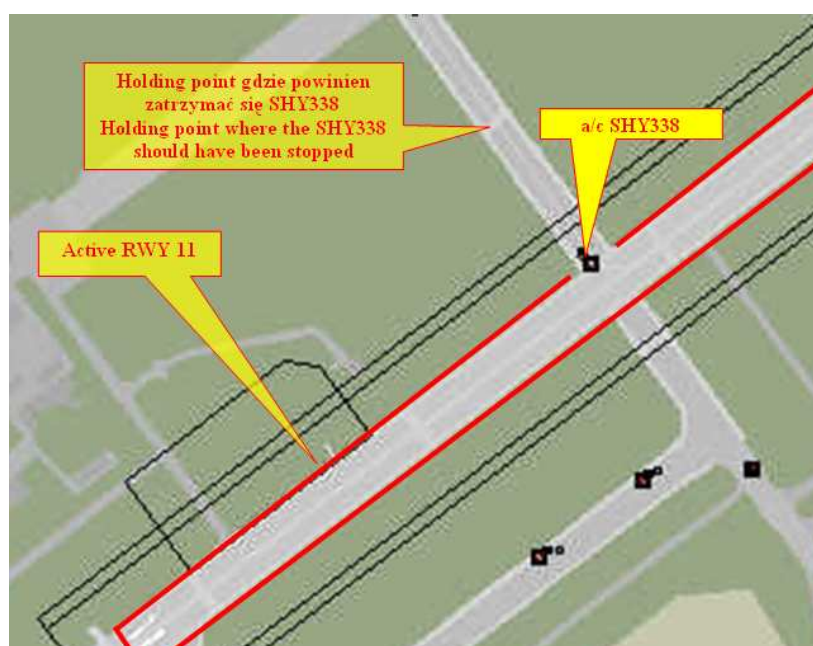
Kontroler TWR zauważył, że samolot SHY338 szybko zbliżał się do RWY 11 i ponownie nakazał załodze SHY338 zatrzymanie się przed pasem. Załoga SHY338 ponownie nie wykonała polecenia kontrolera TWR i wkołowała na aktywny RWY 11, na który kontynuowała podejście do lądowania załoga LOT270 znajdująca się w odległości ok. 1,5 NM (2,8 km) od progu pasa.

Zobrazowanie z SMR Wkołowanie SHY338 na aktywny RWY11

Po pierwsze miało miejsce niewłaściwe monitorowanie korespondencji radiowej przez kapitana samolotu Boeing 737 (SHY338) – **nie zastosowanie się do dwukrotnie wydanego polecenia zatrzymania samolotu przed aktywnym RWY 11.**

Po drugie współpraca w załodze była nieprawidłowa – **prawdopodobnie kapitan nie usłyszał lub zignorował informację otrzymaną od drugiego pilota o nakazie zatrzymania samolotu przed RWY 11.** Niewłaściwa komunikacja pomiędzy członkami załogi lub z innymi uczestnikami ruchu lotniczego może prowadzić do utraty świadomości sytuacyjnej „situational awareness”, załamania współpracy załogi i personelu pokładowego, co może ostatecznie prowadzić do podjęcia niewłaściwych decyzji lub ich całej serii. Świadomość sytuacyjna w tak złożonym środowisku, jak płyta manewrowa lotniska, a zwłaszcza rejon aktywnej drogi startowej, jest podstawą do planowania działań przez załogę samolotu. Utrata przez kapitana samolotu pełnej wiedzy o aktualnej sytuacji ruchowej lub niewłaściwe jej zrozumienie (**nie odebranie lub pominięcie zezwolenia na podejście do lądowania na RWY 11 samolotu LOT270**), najczęściej prowadzi do zdarzeń lotniczych o różnorodnych konsekwencjach.

Trzecim czynnikiem był brak reakcji drugiego pilota na fakt nie zastosowania się przez kapitana do poleceń wieży kontrolnej lotniska. Drugi pilot miał świadomość braku zgody na przecięcie pasa i pomimo przekazania tej informacji kapitanowi nie przejął sterowania i nie zatrzymał samolotu. Brak reakcji na oczywisty błąd kapitana stał w sprzeczności z zasadami współpracy w załodze (CRM), które nakazują wzajemne weryfikowanie działań członków załogi. Bierna postawa drugiego pilota była całkowitym zaprzeczeniem zasad CRM.

Władze lotnicze DGCA Turcji, Przewoźnik Lotniczy „Sky Airlines” powinny zweryfikować proces szkolenia pilotów w zakresie współpracy w załodze (CRM).

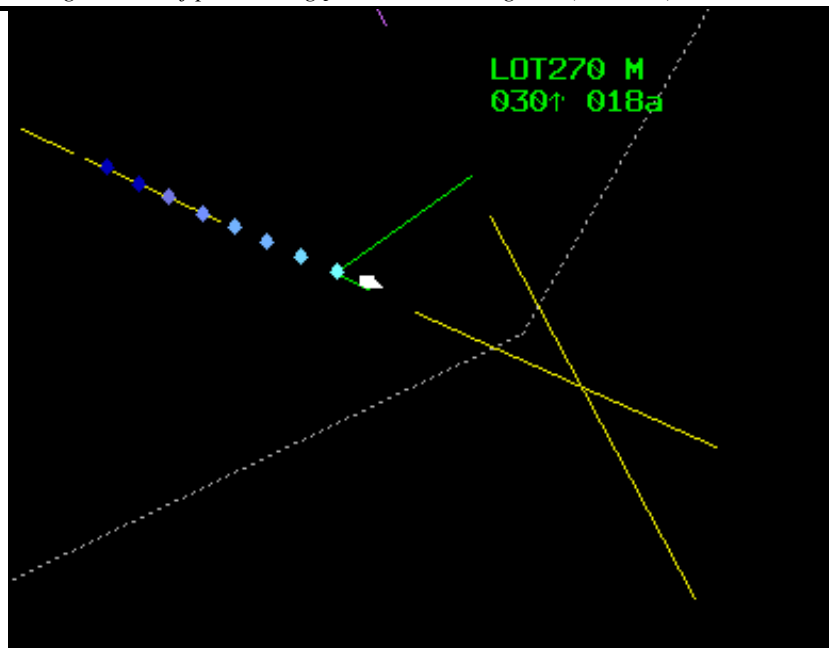
Zobrazowanie z radaru APP rozpoczęcia odejścia na drugi krąg przez załogę LOT270

W wyniku zaistniałej sytuacji kontroler TWR nakazał załodze LOT270 odejście na drugi krąg. Po tym zdarzeniu i opuszczeniu RWY 11 przez SHY338 załoga przeprosiła za wkołowanie bez zezwolenia na aktywną drogę startową, a następnie bezpiecznie kontynuowała kołowanie i wykonała start na lotnisko docelowe.
