135/08

RAPORT KOŃCOWY Z BADANIA INCYDENTU LOTNICZEGO

Samolot Boeing 737-800.

Znaki rejestracyjne: 5B-DBZ.

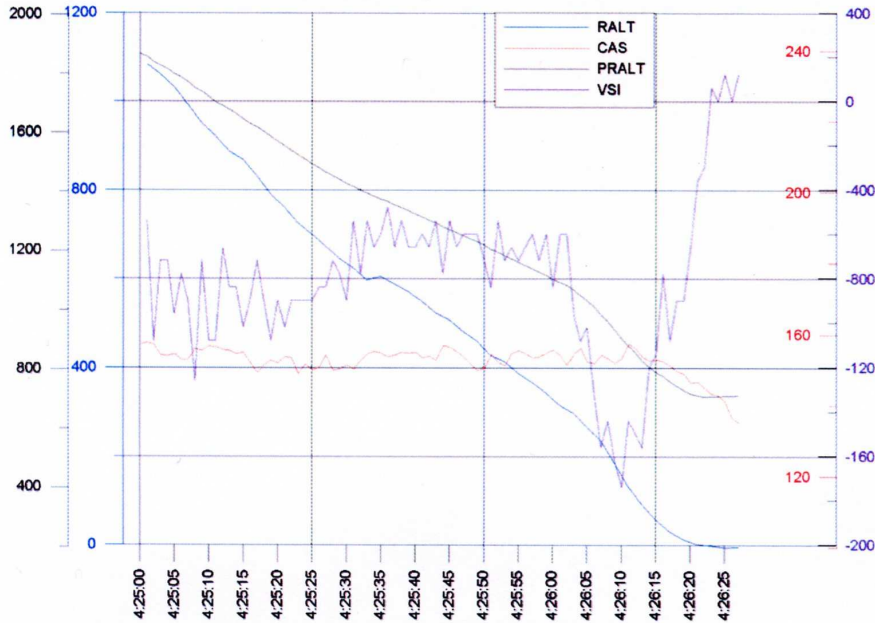
04:25:00 – (wszystkie czasy UTC) początek analizowanego zapisu QAR,
04:25:01 – samolot skonfigurowany do lądowania, FLAPS=30[deg], podwozie wypuszczone, kierunek HDG=273.5[deg], opadanie VSI=540[ft/min], odległość do pasa RWY27 w KTW ok. 2.6[NM],
04:25:30 – zmniejszenie opadania, VSI=~700[ft/min], RALT=645[ft],
04:26:00 – odłączenie autopilota, RALT=344[ft],
04:26:03 – samolot zwiększa pochylenie i PITCH przyjmuje wartości ujemne, RALT=298[ft],

Rys. 1. Podejście do lądowania na podstawie zapisu QAR.

Samolot po skonfigurowaniu do lądowania znajdował się w odległości ok. 2.6[NM] od pasa RWY27 w KTW. Samolot 5B-DBZ z opadaniem zbliżonym do lotu po ścieżce G/S ($VSI \approx -700$ [ft]) zbliża się do pasa RWY27. Na wysokości $RALT=344$ [ft] załoga odłącza AP. Odłączenie AP powoduje zaburzenie stabilnego lotu samolotu i rozpoczyna się opadanie z dużą prędkością pionową. AT zredukował moc silników, zaś samolot przeszedł na ujemne kąty pochylenia. System EGPWS wygenerował dwa następujące po sobie ostrzeżenia dla załogi „SINK RATE” i „PULL UP”. Załoga skutecznie zareagowała na ostrzeżenia EGPWS zwiększając moc i kąt pochylenia samolotu. Chwilę później samolot ląduje na pasie RWY27 w KTW.

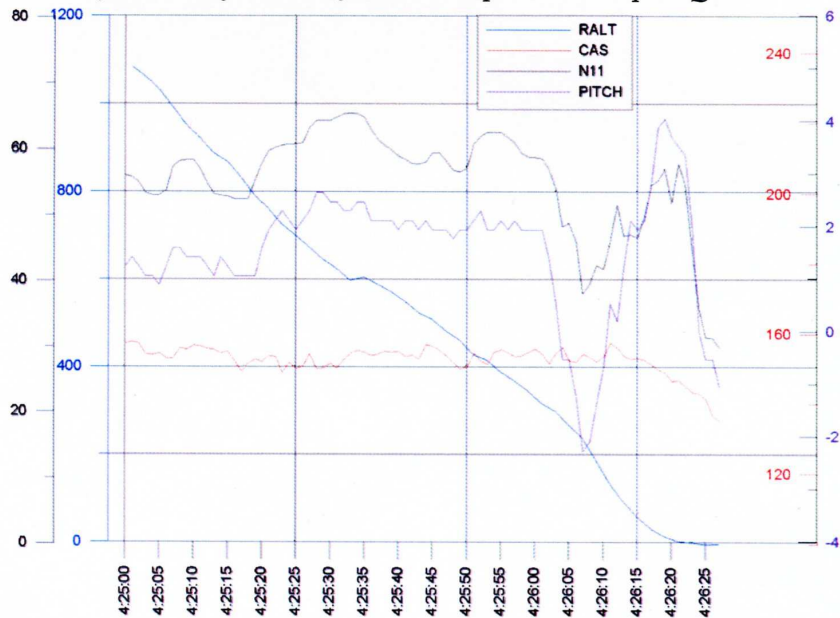
04:26:07 – pochylenie osiąga maksymalnie małą wartość $PITCH=-2.46[deg]$, opadanie $VSI=1560[ft/min]$,
 04:26:08 – sygnalizacja EGPWS Sink Rate, $RALT=237[ft]$,
 04:26:09 – sygnalizacja EGPWS Pull Up, $RALT=186[ft]$,
 04:26:10 – maksymalne opadanie samolotu $VSI=-1740[ft/min]$, reakcja załogi na komunikat EGPWS, zmiana kąta pochylenia samolotu, zwiększenie ciągu samolotu,
 04:26:11 – kolejna sygnalizacja EGPWS Sink Rate, $RALT=133[ft]$,
 04:26:16 – sygnalizacja EGPWS Sink Rate, $RALT=58[ft]$,
 04:26:23 – przyziemienie samolotu $CAS=145[kts]$,
 04:26:27 – zakończenie zbioru danych QAR.

Rys. 2. Pochylenie samolotu 5B-DBZ w fazie końcowego podejścia do lądowania w KTW na podstawie zapisu QAR.

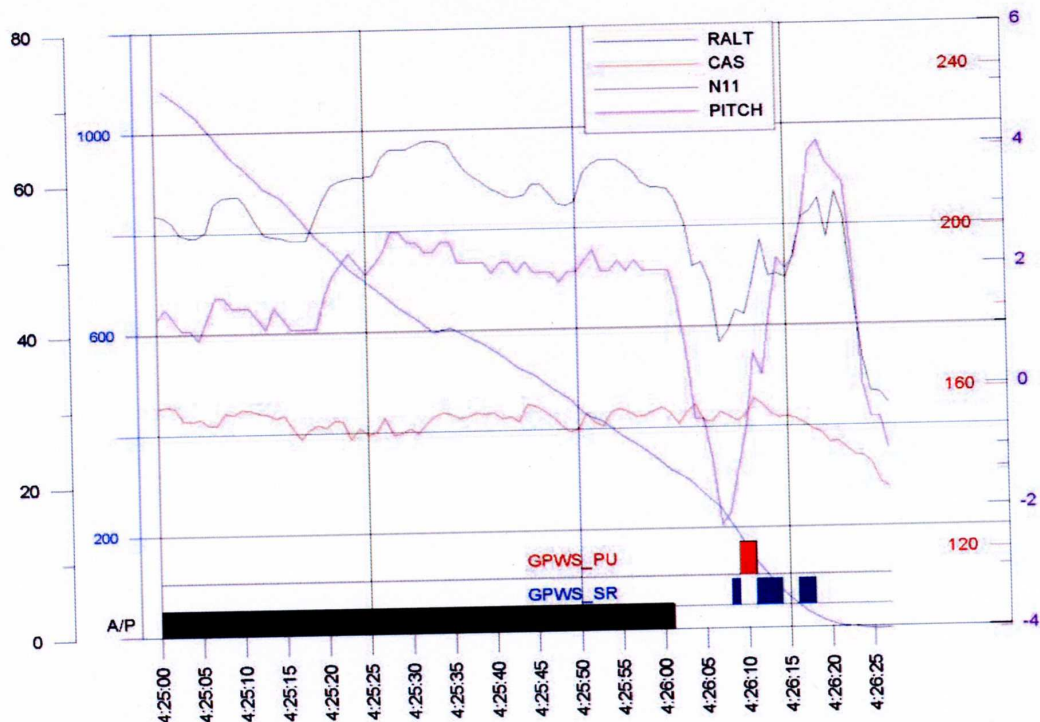
Rys. 3. Sygnały GPWS w trakcie podejścia do lądowania KTW.

Analiza zapisu pokładowego rejestratora lotu QAR z samolotu 5B-DBZ pozwoliła na odtworzenie przebiegu omawianego incydentu. Załoga samolotu w końcowej fazie podejścia odłączyła AP, ale nie była przygotowana na zaburzenie stabilnego dotychczas lotu. W wyniku odłączenia AP samolot rozpoczął gwałtowne opadanie. Ostrzeżenie systemu EGPWS oraz poprawna reakcja załogi zapobiegły zderzeniu samolotu z ziemią.
