**ALBUM ILUSTRACJI**  
**z wypadku samolotu Cessna 172; SP-FGF**  
**19 czerwca 2008 r., lotnisko Warszawa-Babice [EPBC]**

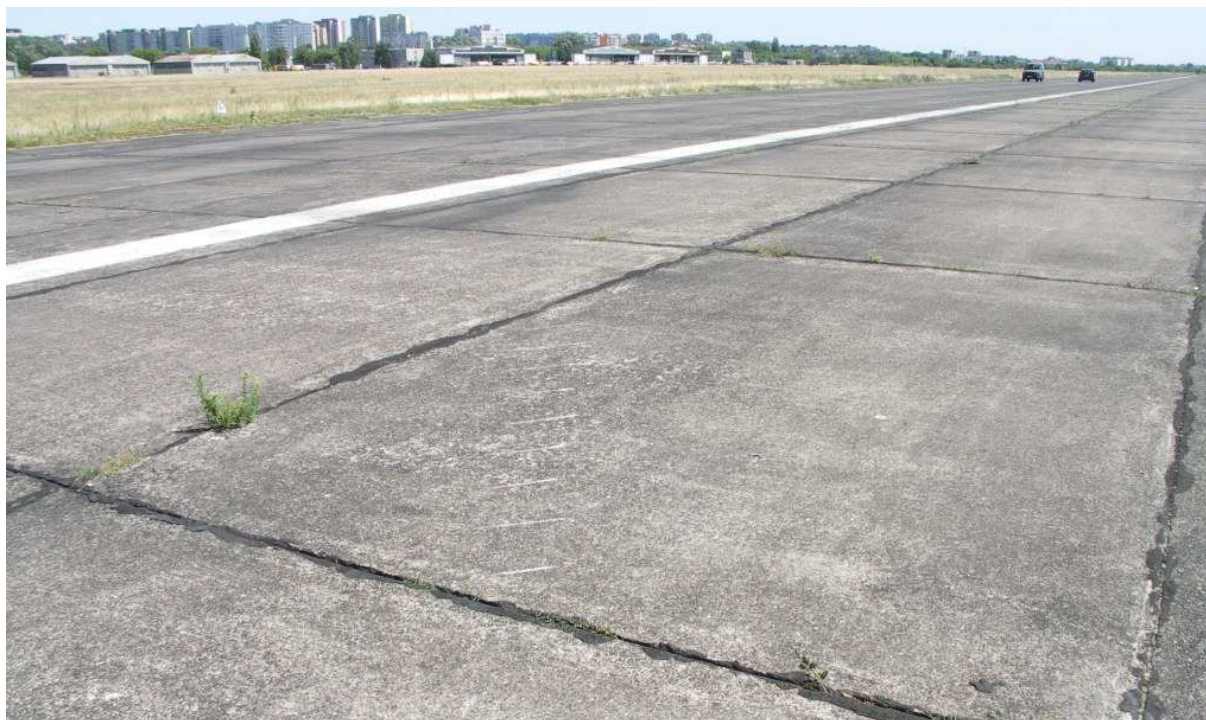
5 – Ślady łopat śmigła na nawierzchni pasa startowego.

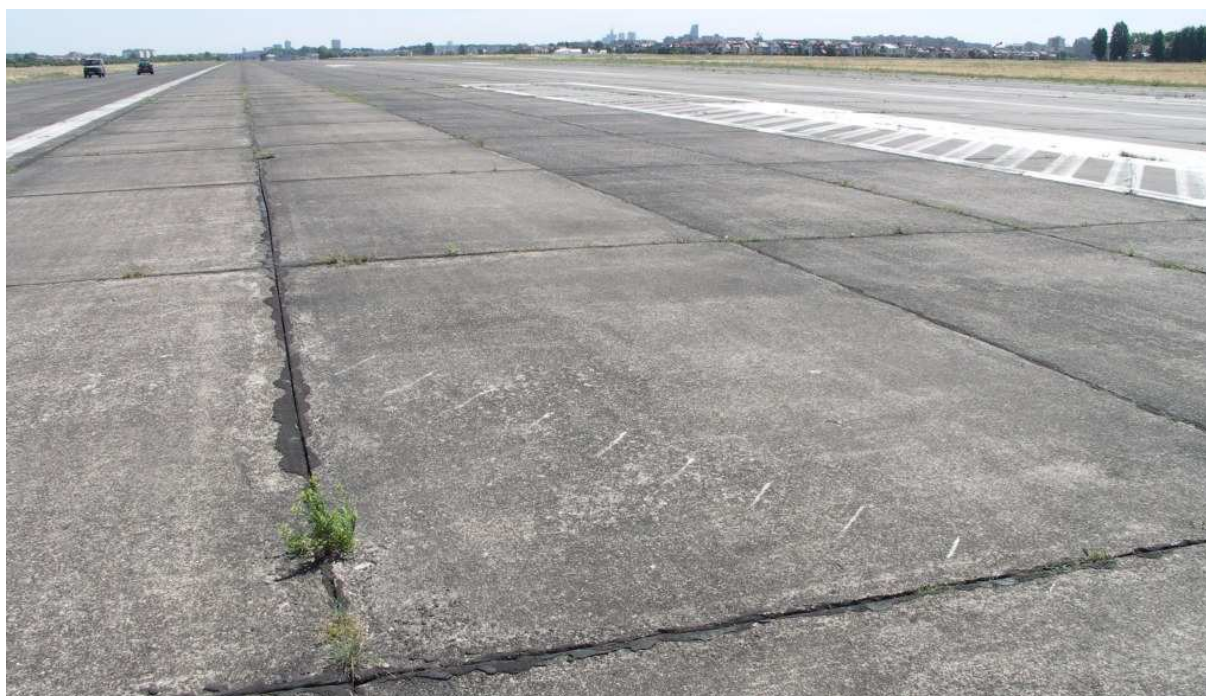
6 – Ślady łopat śmigła na nawierzchni pasa startowego.

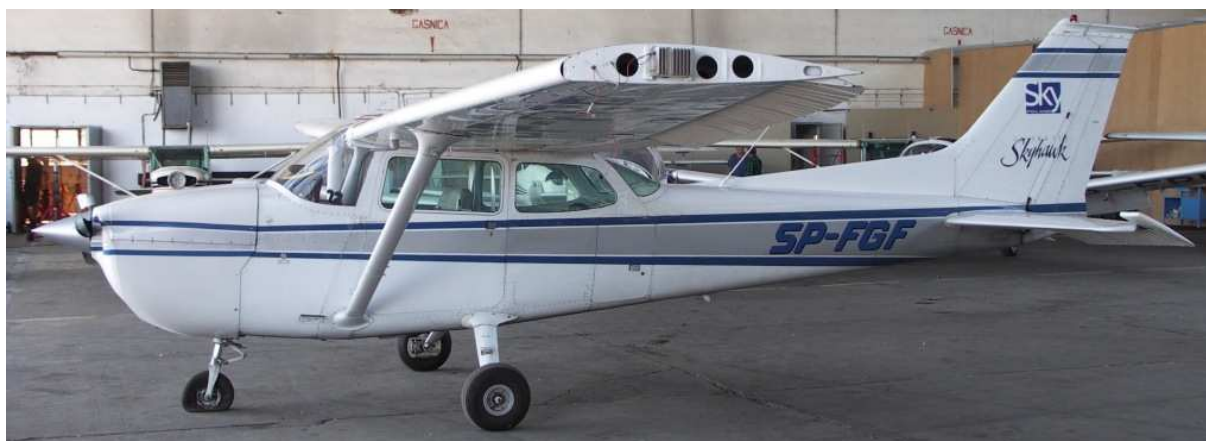
7 – Ogólny widok samolotu w hangarze po wypadku. Końcówka lewego skrzydła zdjęta.

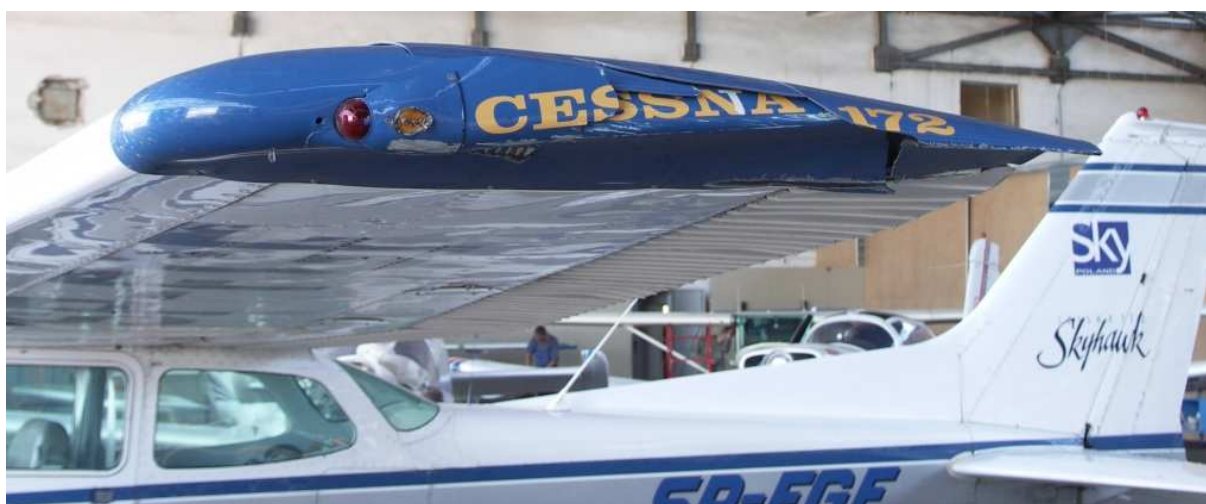
8 – Lewe skrzydło z założoną końcówką. Widoczne popalowania dolnego pokrycia przy żebrze końcowym struktury.

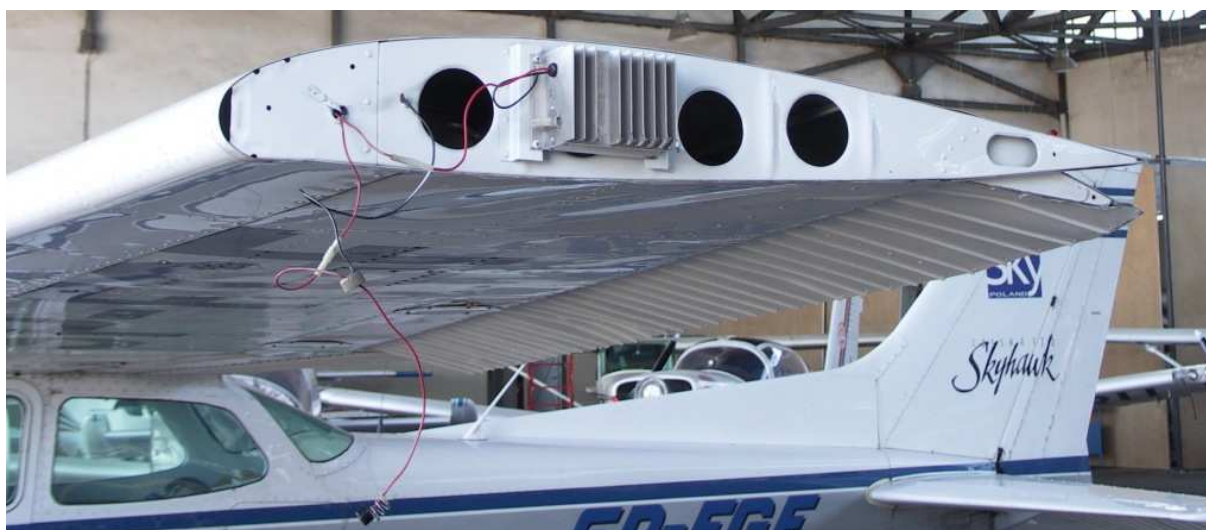
9 – Lewe skrzydło ze zdemontowaną końcówką. Widoczne popalowania dolnego pokrycia przy żebrze końcowym struktury.

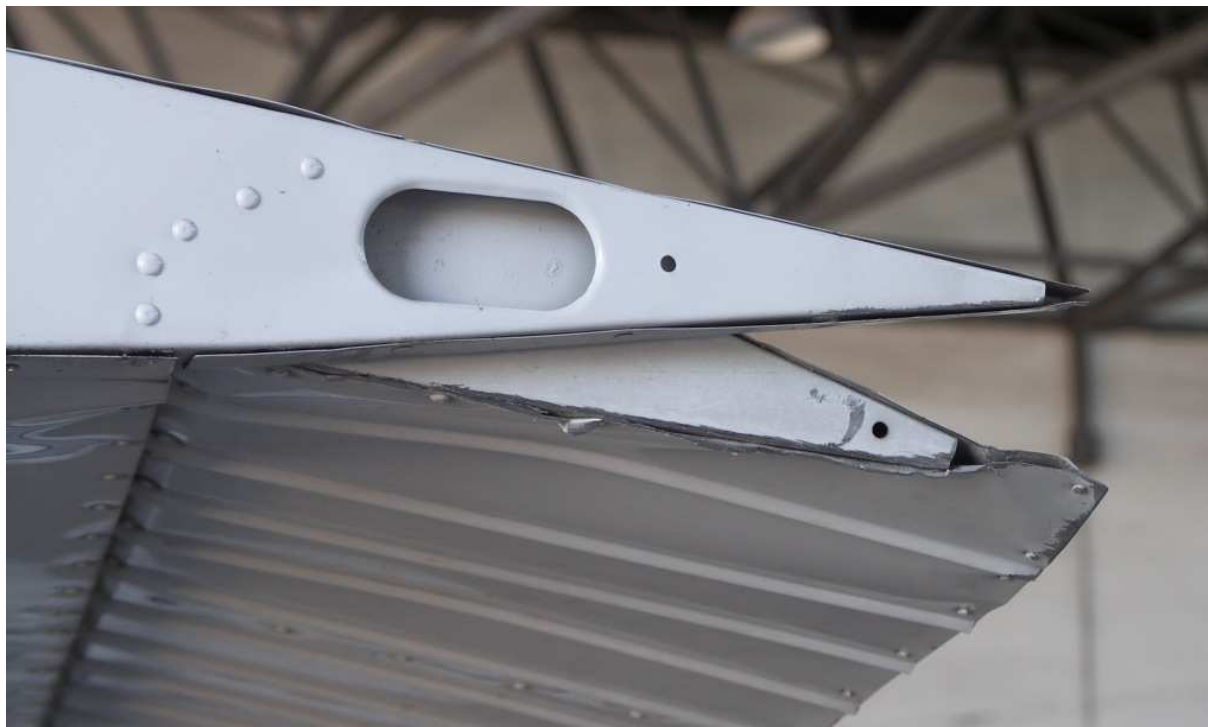
10 – Uszkodzenia lotki i końcowego fragmentu dolnego pokrycia skrzydła, lotka wychylona w dół.

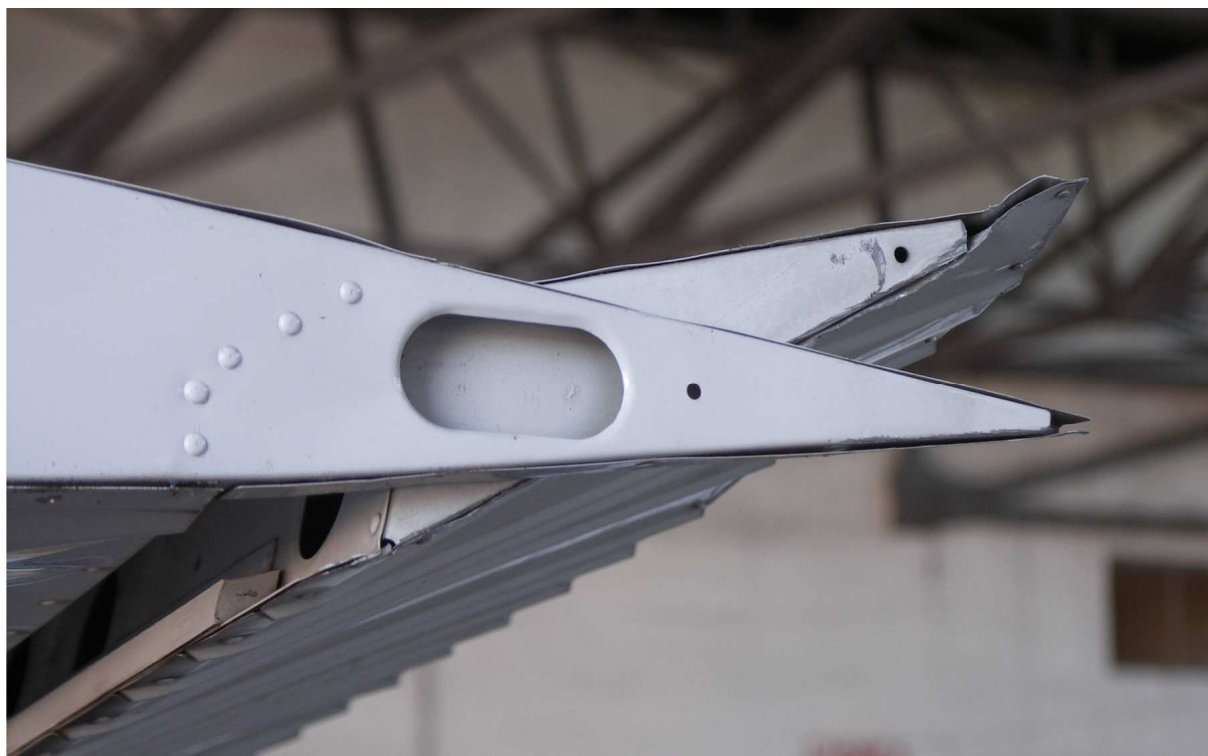
11 – Uszkodzenia lotki i końcowego fragmentu dolnego pokrycia skrzydła, lotka wychylona w górę.

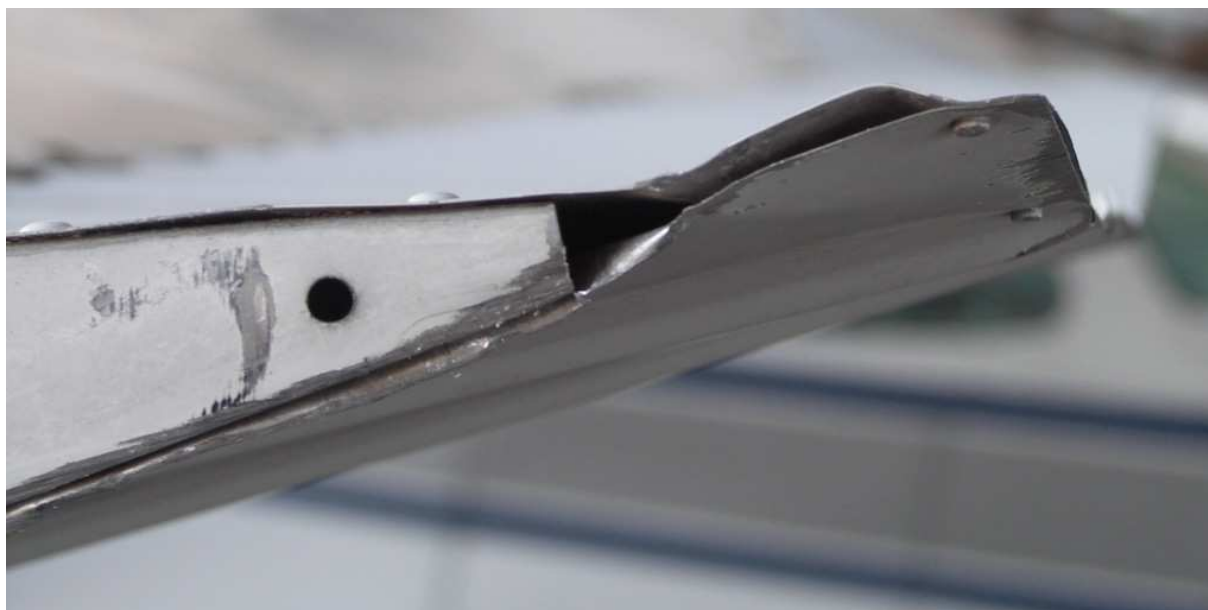
12 – Uszkodzenia końcówki lotki.

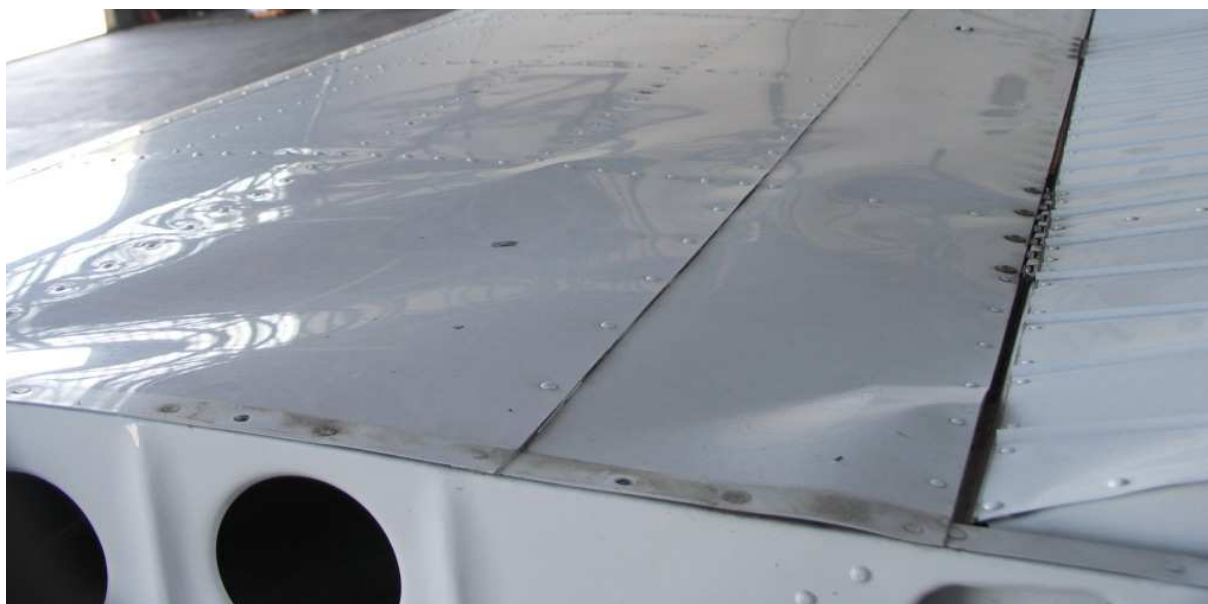
13 – Pofalowania górnego pokrycia skrzydła przy zębrze końcowym struktury i dźwigarku tylnym.

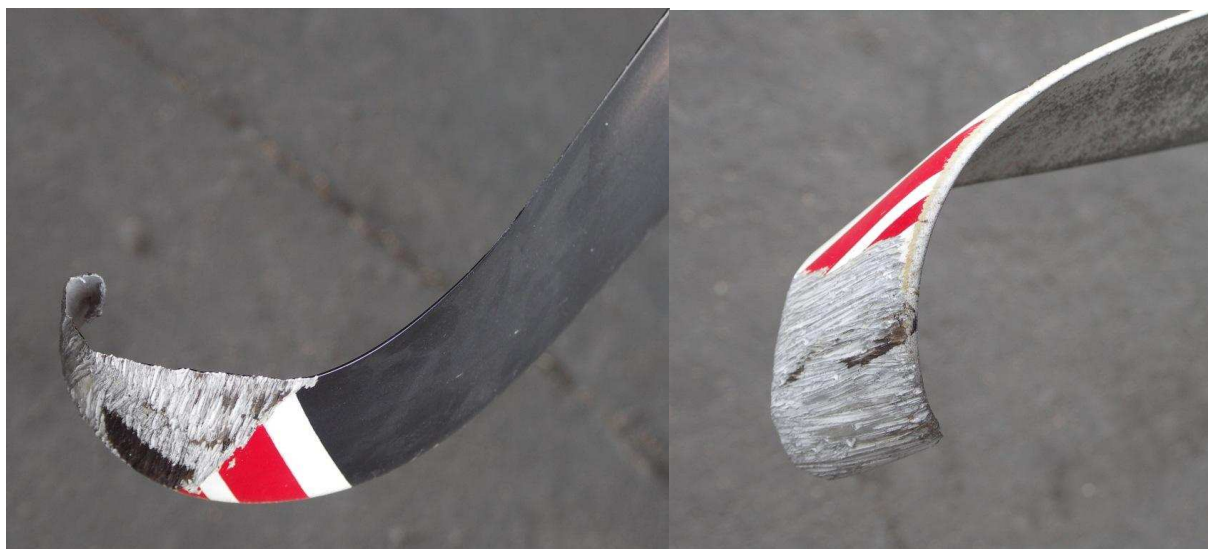
14 i 15 – Końcówki łopat zniszczonego śmigła po wykonaniu co najmniej 9 obrotów w kontakcie z betonową nawierzchnią pasa startowego.

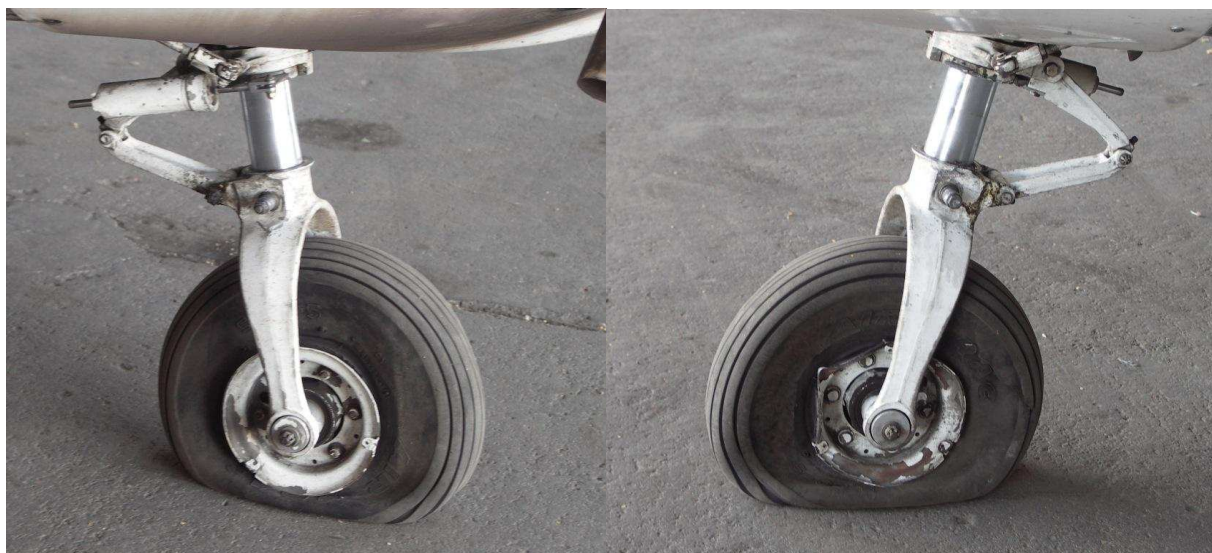
16 i 17 – Podwozie przednie z prawej i lewej strony. Widoczna zniszczona obręcz koła.

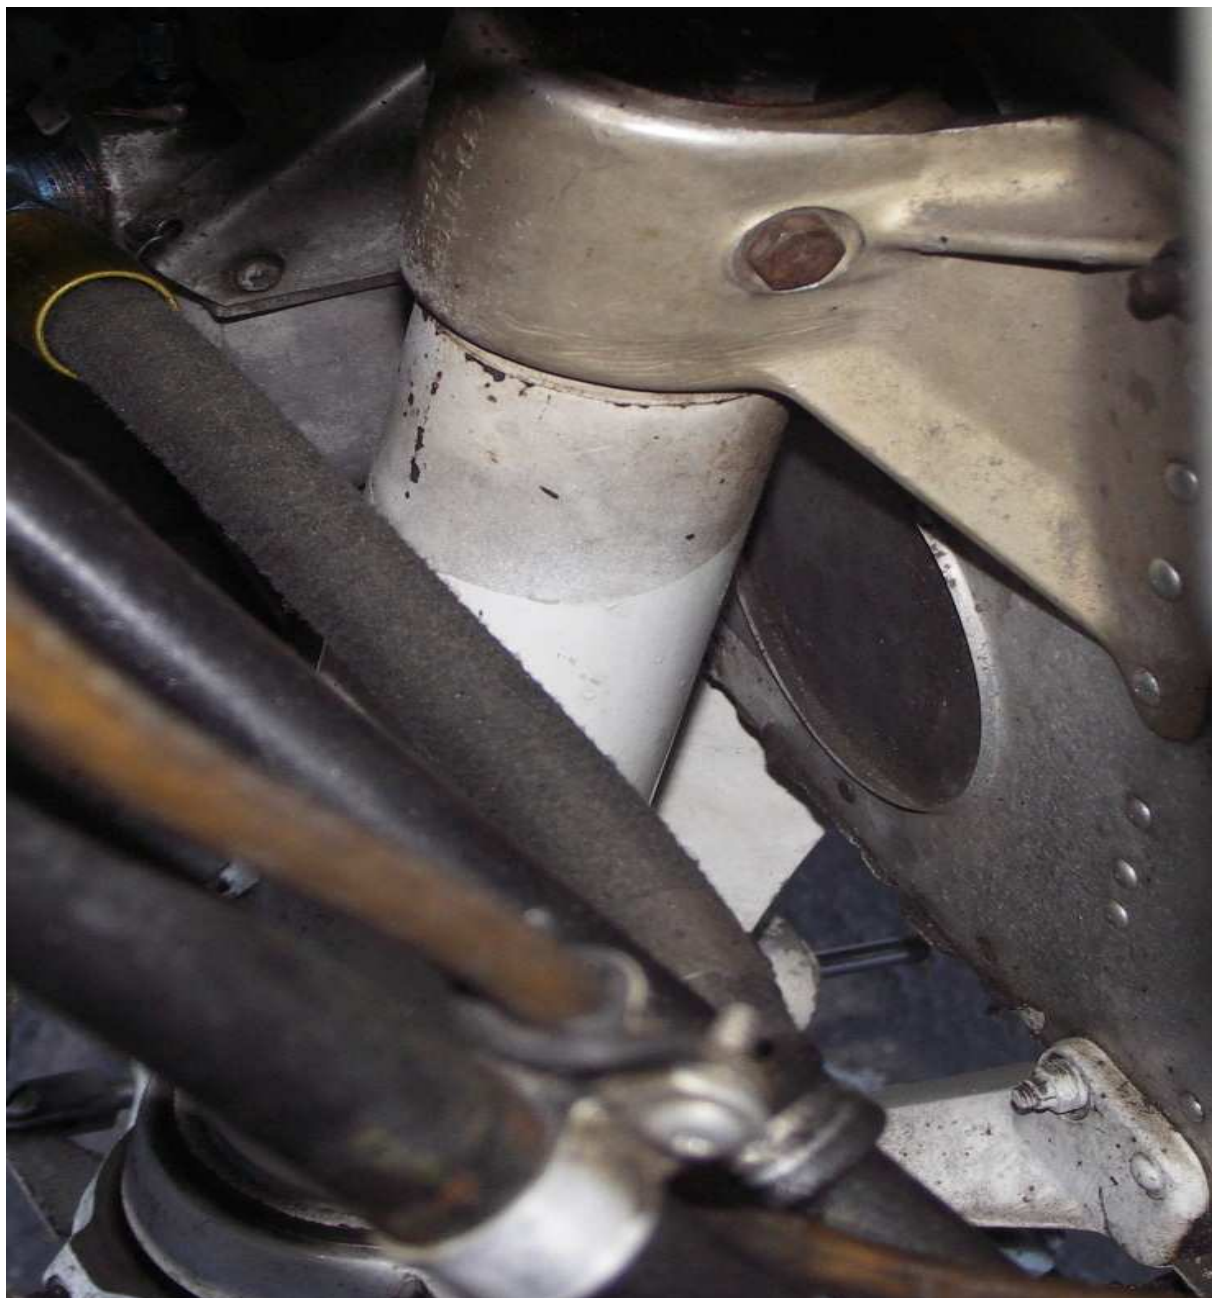
18 – Mocowanie goleni przedniego podwozia do kadłuba.

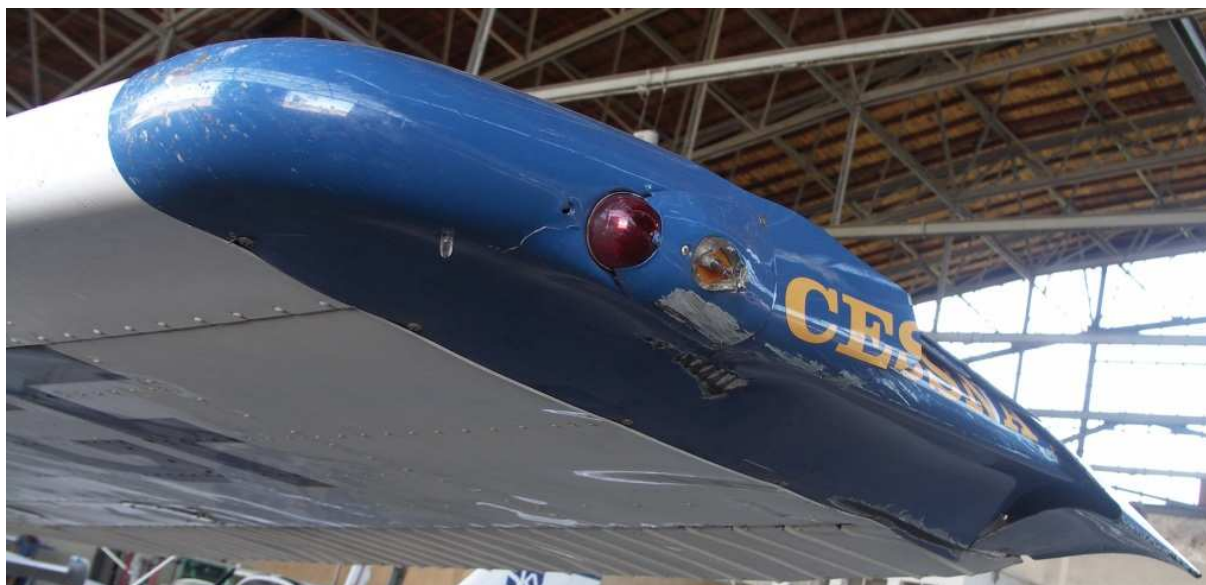
19 – Końcówka lewego skrzydła przed demontażem. Dobrze widoczne pęknięcia i zniszczenia.

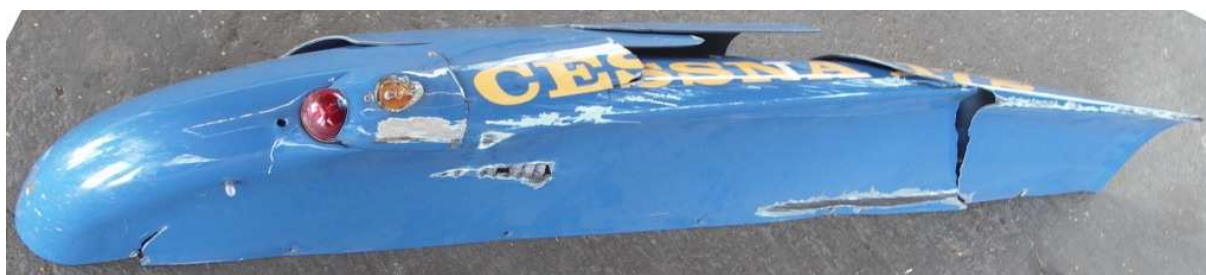
20 – Końcówka lewego skrzydła po demontażu. Dobrze widoczne pęknięcia i zniszczenia, powodujące jej rozpadnięcie się na 3 części.

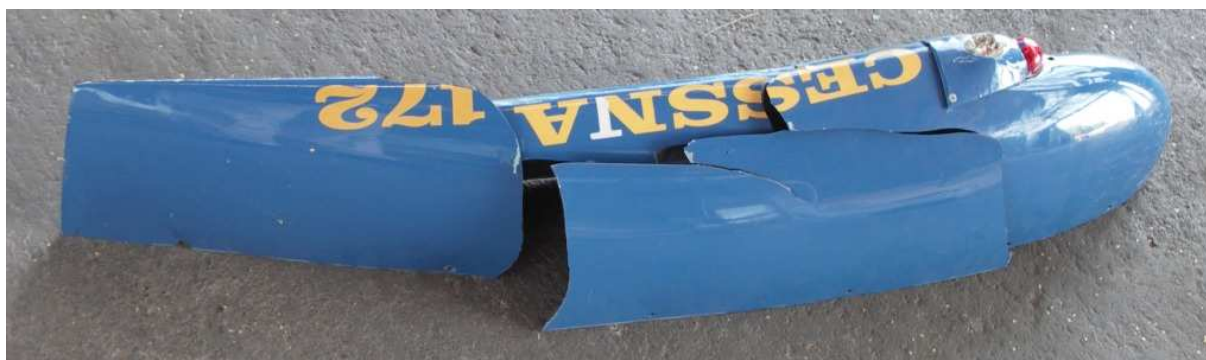
21 – Końcówka lewego skrzydła po demontażu. Dobrze widoczne pęknięcia i zniszczenia, powodujące jej rozpadnięcie się na 3 części.

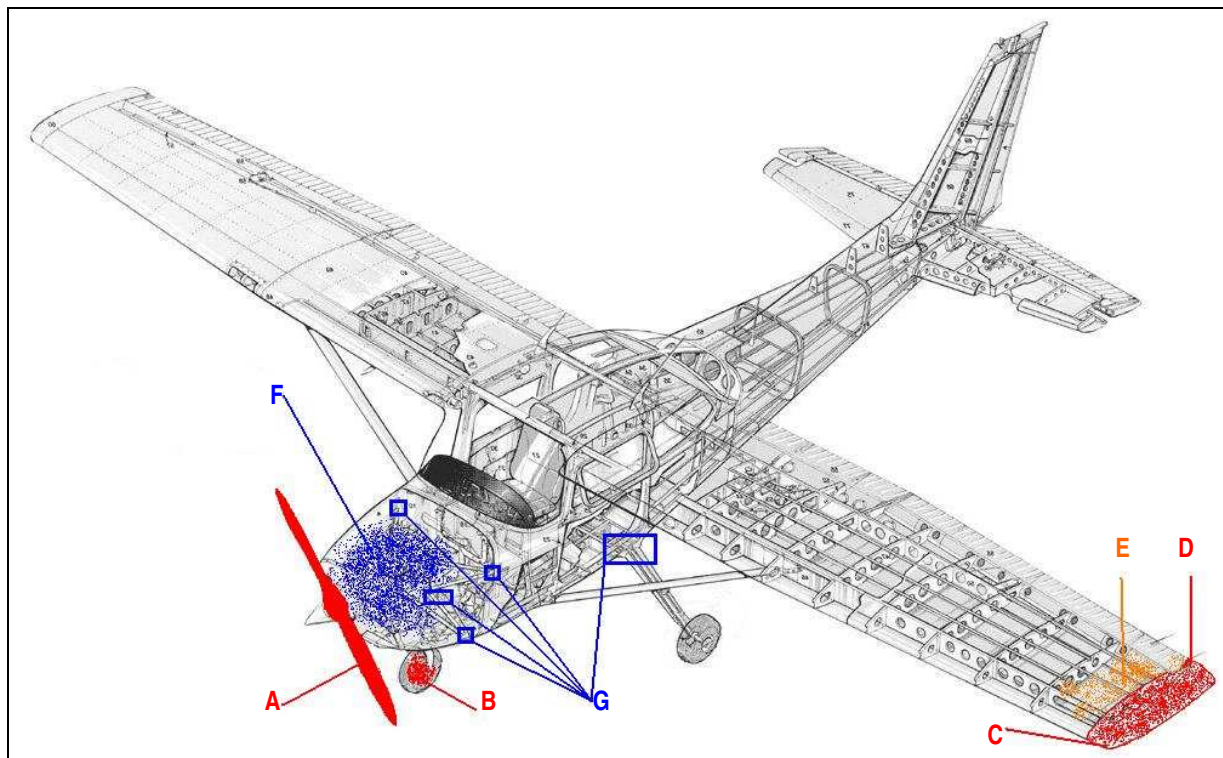
22 – Uszkodzenia [kolor czerwony] i zniszczenia [kolor pomarańczowy] oraz elementy wymagające przeglądu [kolor niebieski], zaznaczone na rysunku perspektywicznym samolotu:

- A – śmigło
- B – koło podwozia przedniego
- C – końcówka lewego skrzydła
- D – końcowe żeberko lotki i naroża pokryć
- E – pokrycia dolne i górne skrzydła przy żebrze końcowym
- F – silnik [przeгляд po uderzeniu śmigłem]
- G – węzły mocowania podwozia i łoża silnika [defektoskopia]
