# **RAPORT KOŃCOWY**

**Zdarzenie nr: 594/08**

**SZYBOWIEC SZD-36A COBRA 15, SP-2969,**

**19 sierpnia 2008 r., Piła (ok. 4 km od miejsca startu)**

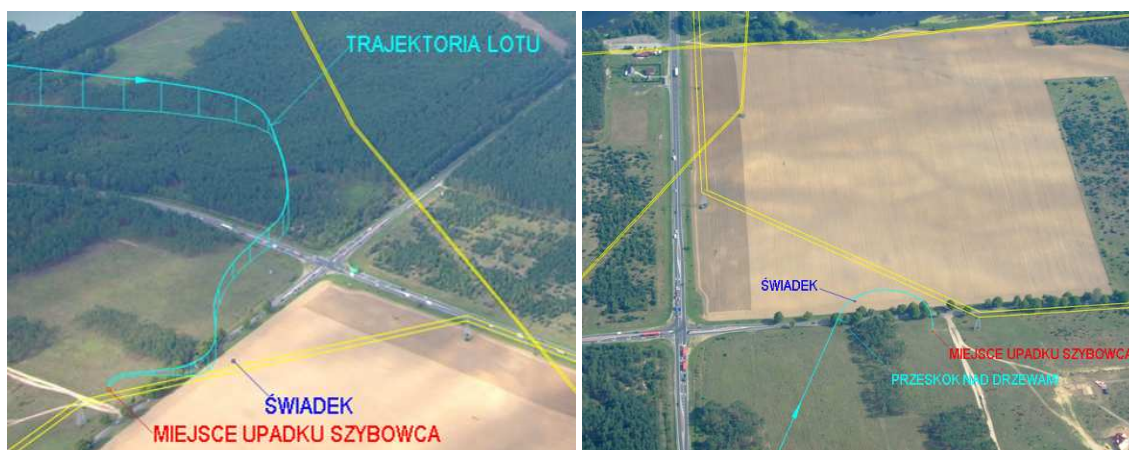
Wypadek miał miejsce na polanie, w okolicy obwodnicy drogowej miasta Piła, w odległości około 4 km na płn-wsch od miejsca startu i około 3 km od granicy lotniska. Współrzędne geograficzne miejsca zdarzenia: N53°11'06"; E016°45'30". Szybowiec zderzył się z ziemią ok. 35 m za pasem lasu (ok. 150 x 40 m), ok. 150 m od najbliższych zabudowań i ok. 150 m od skrzyżowania dróg krajowych nr 10 i nr 11 (rys.1). W odległości ok. 20 m od miejsca zderzenia przebiegała droga gruntowa w pobliżu której znajdował się słup linii wysokiego napięcia o wysokości ok. 25÷30 m. Droga ta w odległości ok. 20 m krzyżowała się z drogą krajową nr 11 (Al. Niepodległości). Wzdłuż drogi nr 11 rosły drzewa o wysokości około 15÷20 m, a po drugiej jej stronie znajdowało się pole orne (wybrany teren przygodnego lądowania) o wymiarach ok. 500 m x 450 m otoczone liniami telefonicznymi i energetycznymi wysokiego napięcia. Zdjęcia lotnicze okolicy miejsca wypadku, z naniesionymi elementami sytuacji ruchowej, pokazano również w Albumie Ilustracji – załącznik nr 1.

Rys. 1. Zdjęcia lotnicze okolicy miejsca wypadku z naniesionymi elementami sytuacji ruchowej (kolorem żółtym naniesione linie energetyczne i telefoniczne)

Z zapisu rejestratora wynika, że pilot – tuż przed linią energetyczną, chcąc uniknąć z nią zderzenia – wykonał zakręt w prawo z natychmiastowym przełożeniem w lewo. Ewidentnym błędem pilota było dopuszczenie do zbyt małej prędkości lotu i wypuszczenie podwozia (koła głównego) podczas zakrętu, co przyspieszyło przekroczenie krytycznych kątów natarcia. Nastąpiło zmniejszenie siły nośnej, która nie była w stanie zrównoważyć ciężaru szybowca, co w konsekwencji doprowadziło do jego przepadnięcia. Manewr zakończył się korkociągiem i szybowiec zderzył się z ziemią z prawym przechyleniem. Informacja zawarta w Instrukcji Użytkowania w Locie, że: „...szybowiec przepada ze skłonnością do przechylenia na skrzydło (zwłaszcza z pilotem lekkim)” jest charakterystyczną cechą tego szybowca.

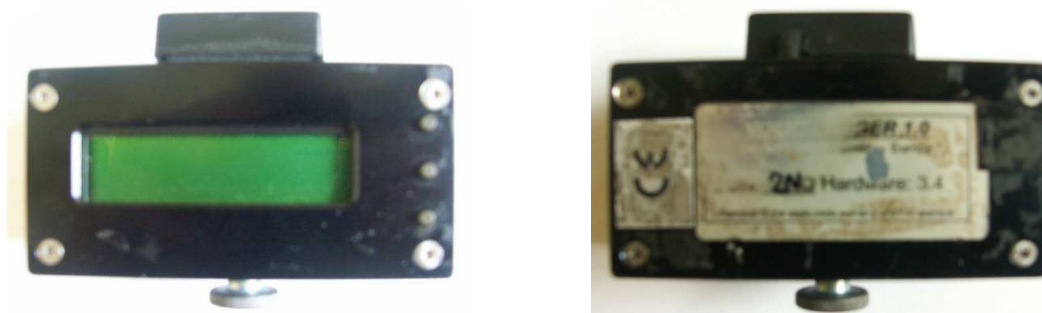
Rys. 2. Zdjęcia rejestratora GNSS VOLKSLOGGER 2NQ w który wyposażony był szybowiec

- brak zapisu położenia szybowca na ziemi wynika z faktu, że na skutek gwałtownego wyrwania kabla łączącego akumulator z rejestratorem nastąpiło odłączenie jego zasilania;
