**ALBUM ILUSTRACJI**  
**z wypadku samolotu Piper PA-34-200 Seneca; SP-KTH**  
**06 września 2008 r., lądowisko Watorowo**

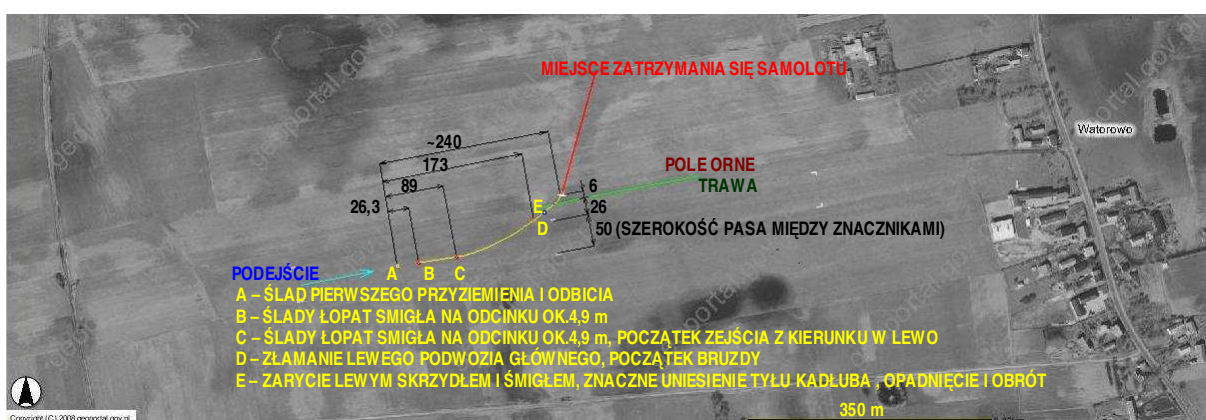
2 – Miejsce wypadku oraz główne elementy sytuacyjne zaznaczone i zwymiarowane na zdjęciu lotniczym lądowiska w Watorowie.

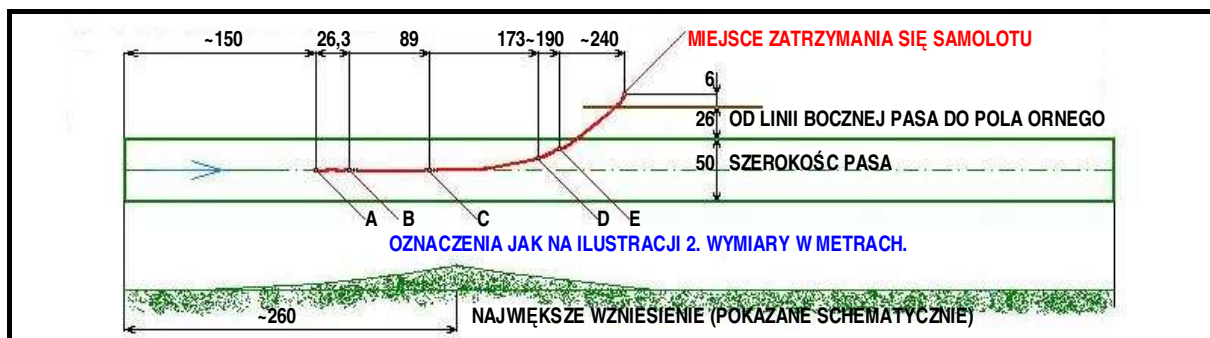
3 – Miejsce wypadku oraz główne elementy sytuacyjne na szkicu lądowiska w Watorowie. Schematycznie pokazany profil pasa z lekkim wzniesieniem w ok. 1/3 długości.

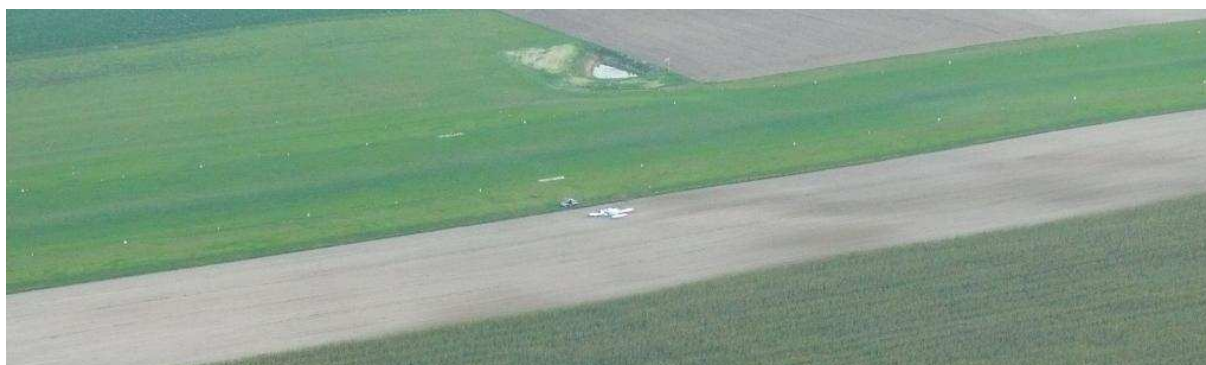
4 – Miejsce wypadku widziane z powietrza. Kierunek lądowania samolotu na zdjęciu – z prawej na lewą stronę kadru.

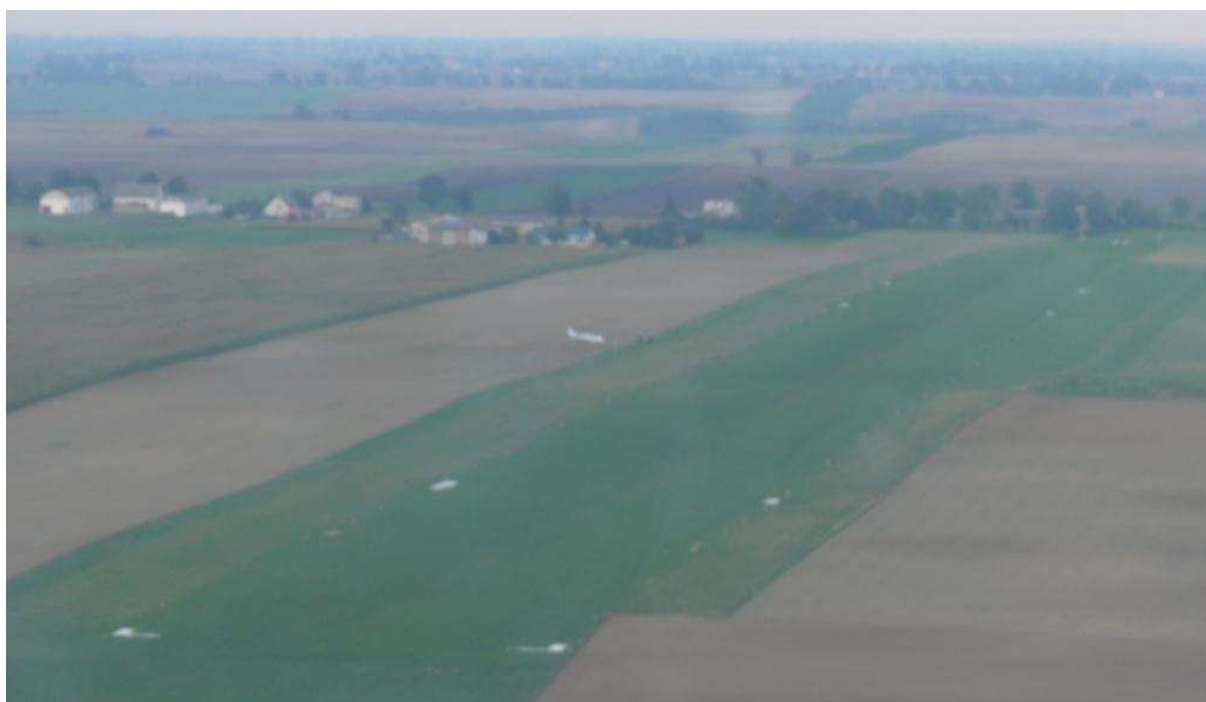
5 – Miejsce wypadku z powietrza – rozbity samolot w centrum kadru. Widoczny profil pasa z lekkim wzniesieniem w ok. 1/3 długości.

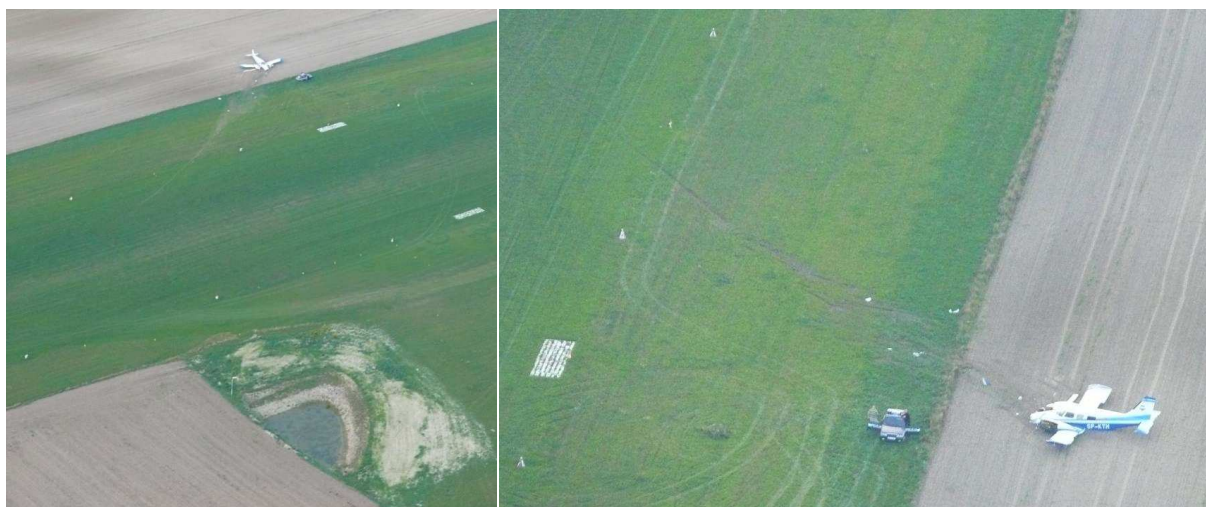
6 i 7 – Dwa ujęcia miejsca wypadku z powietrza, z dobrze widocznym śladem samolotu i szlakiem szczątków. Widoczne lampy i ograniczniki.

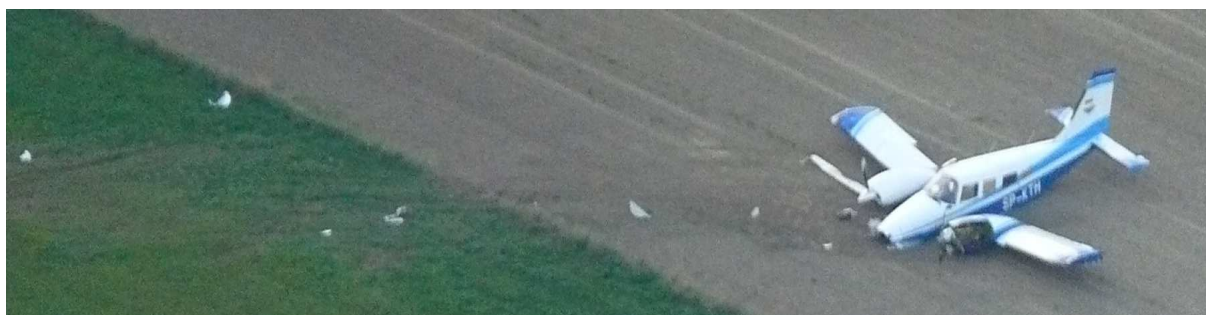
8 – Szlak szczątków samolotu (ostatnie 40 m dobiegu) – zdjęcie z powietrza.

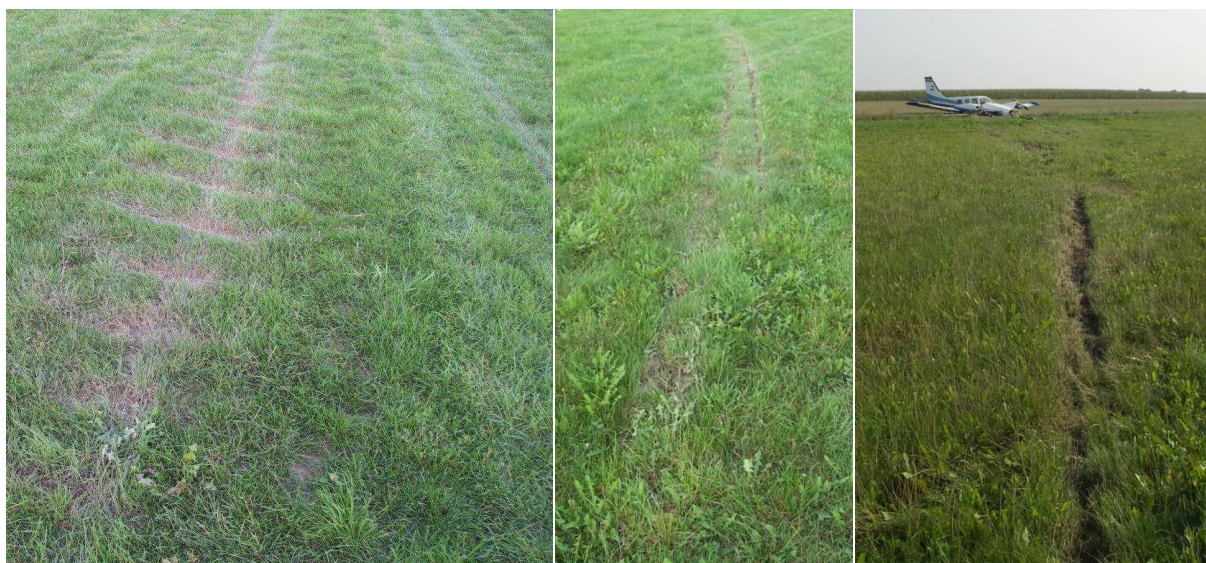
9, 10 i 11 – Ślady samolotu na nawierzchni lądowiska: ślad łopat śmigła w początkowej fazie (ok.26 m od pierwszego śladu przyziemienia), ślad uszkodzonego podwozia i zejścia z kierunku w lewo (ok.170 m od pierwszego śladu przyziemienia) oraz końcowy odcinek śladu przy lewym skraju pasa (ok.190 m od pierwszego śladu przyziemienia).

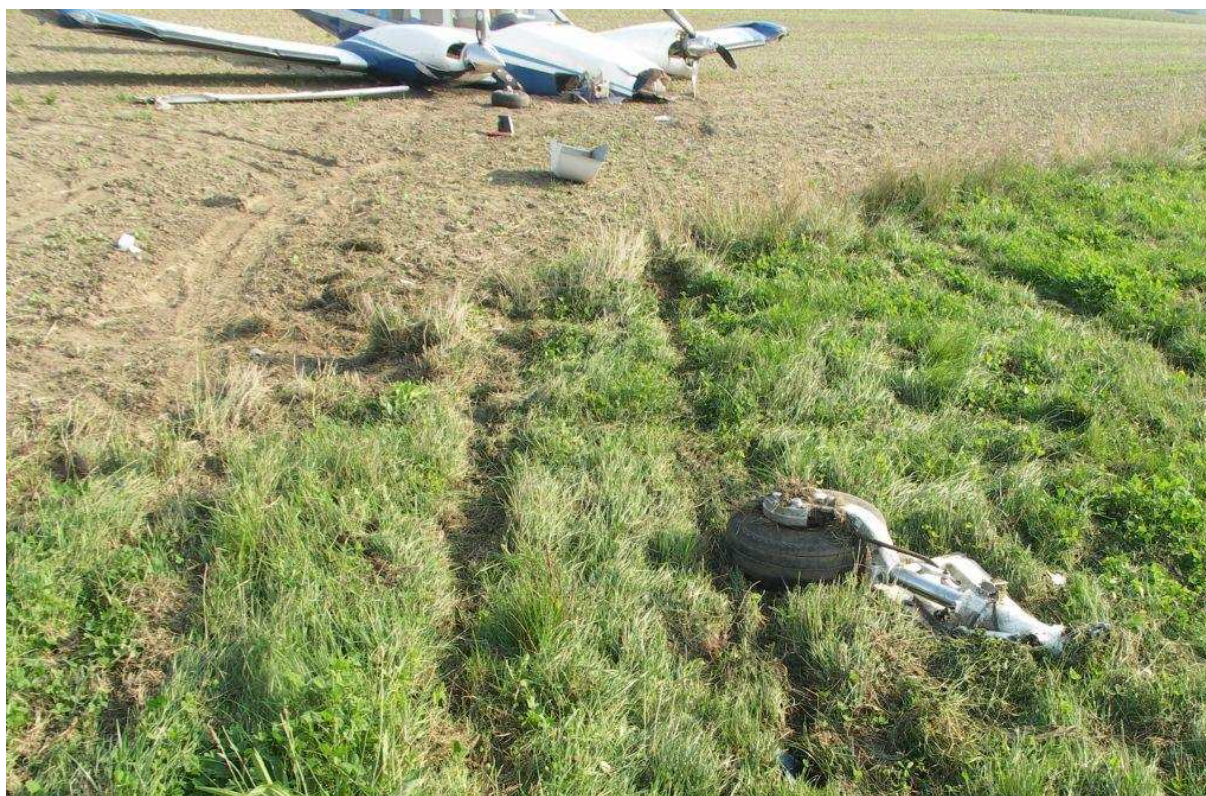
12 – Końcowy odcinek śladu samolotu i szlaku szczątków przy skraju trawiastej nawierzchni lądowiska (ok.210 m od pierwszego śladu przyziemienia). Po wpadnięciu na orne pole samolot zatrzymał się, obracając się przy tym w lewo o ok.200° i łamiąc podwozie przednie. Obrót samolotu zapoczątkowało wyłamanie lewego podwozia głównego, widocznego na pierwszym planie.

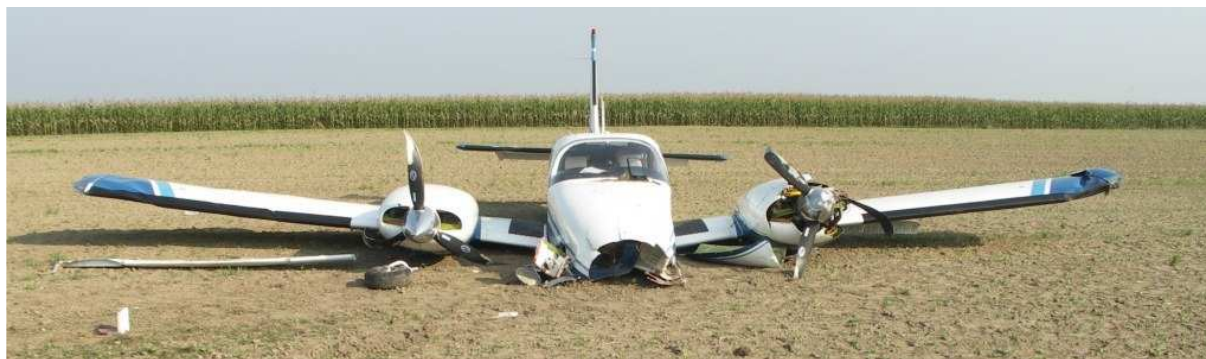
13 – Rozbity samolot, widok ogólny od przodu. Widoczny zniszczony nosek kadłuba, wyrwana prawa kłapa, podwozie przednie i osłona lewego silnika oraz zniszczone śmigła.

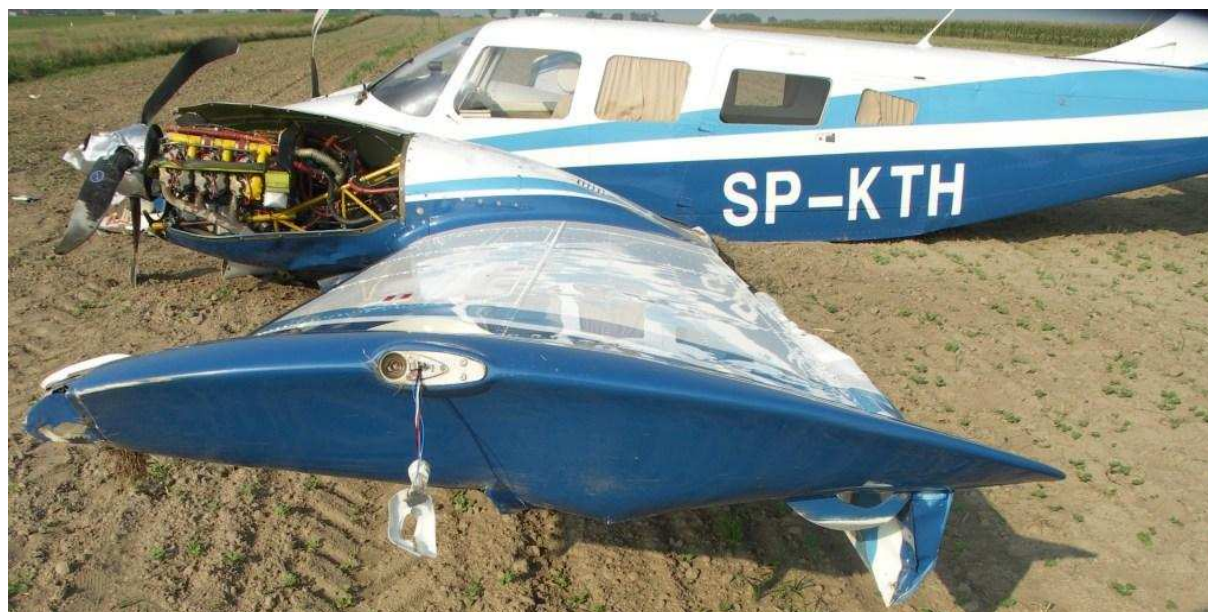
17 – Rozbity samolot z lewej strony, zbliżenie na końcówkę skrzydła i silnik. Widoczna wyłamana lotka.

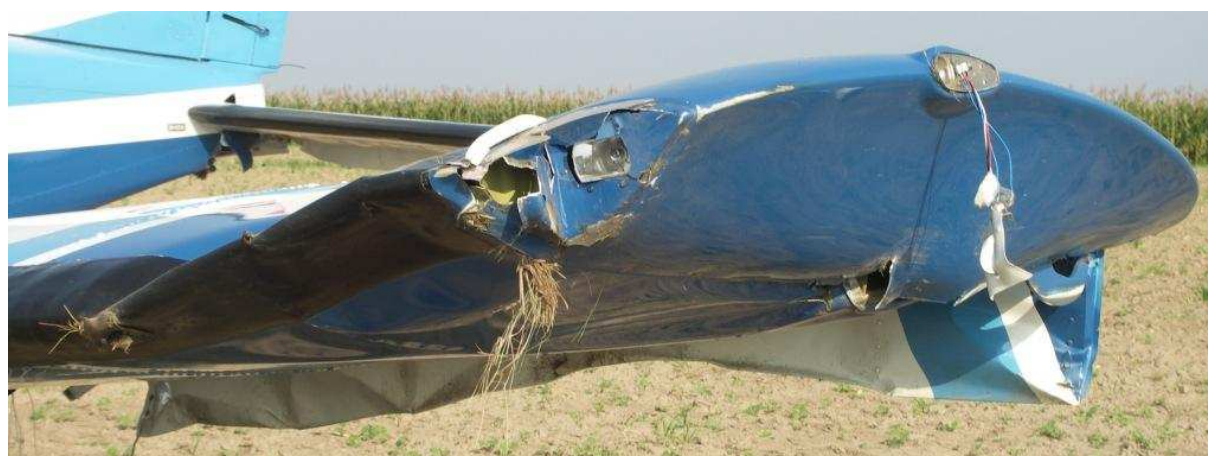
18 – Złamana końcówka lewego skrzydła w widoku ¾ od przodu z lewej strony.

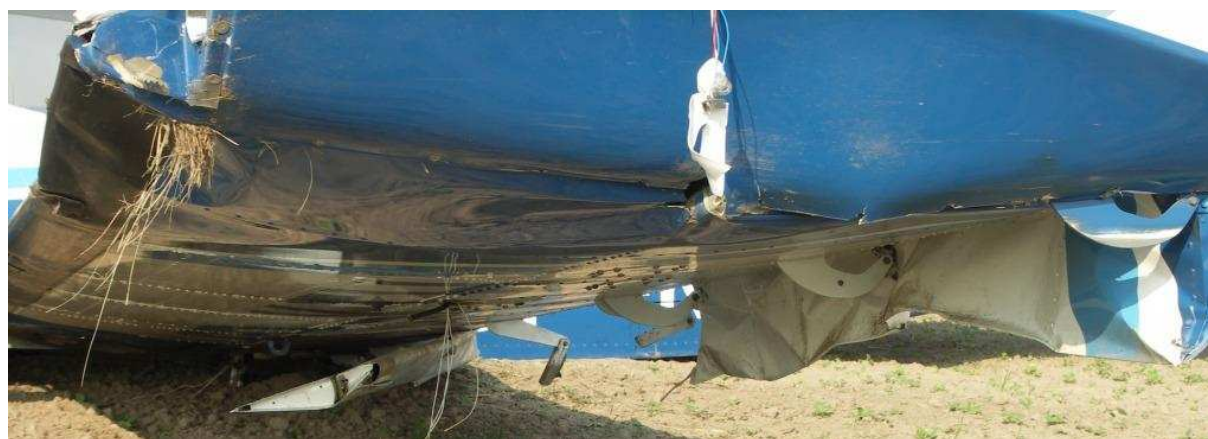
19 – Lewe skrzydło od spodu. Widoczne wyłamane lotka i kłapa.

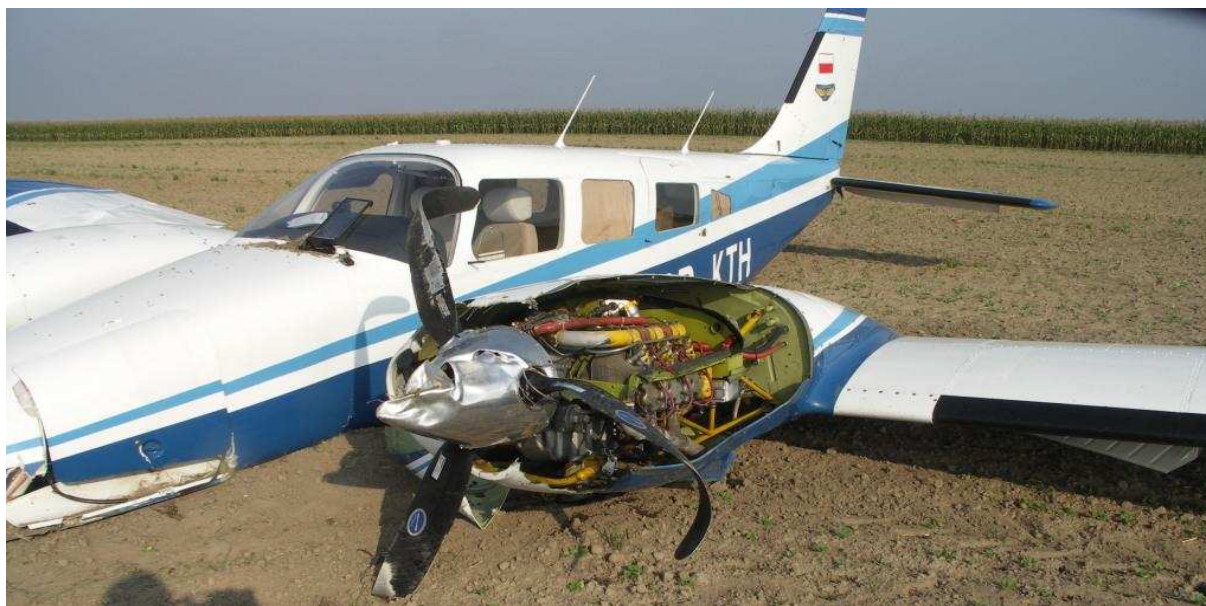
20 – Rozbity samolot w widoku ¾ od przodu z lewej strony. Dobrze widoczne zniszczone lewe śmigło.

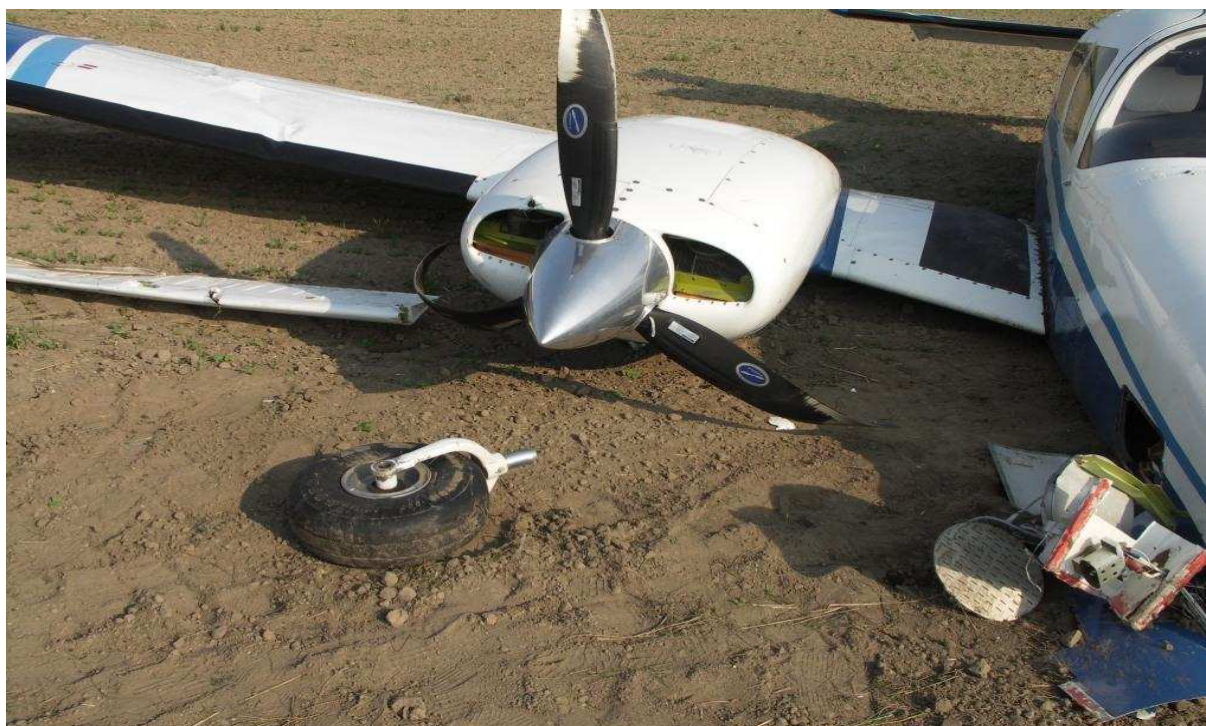
21 – Ogólny widok od przodu na prawe skrzydło samolotu. Widoczne zniszczone śmigło, wyłamane podwozie przednie i wyłamana kłapa.

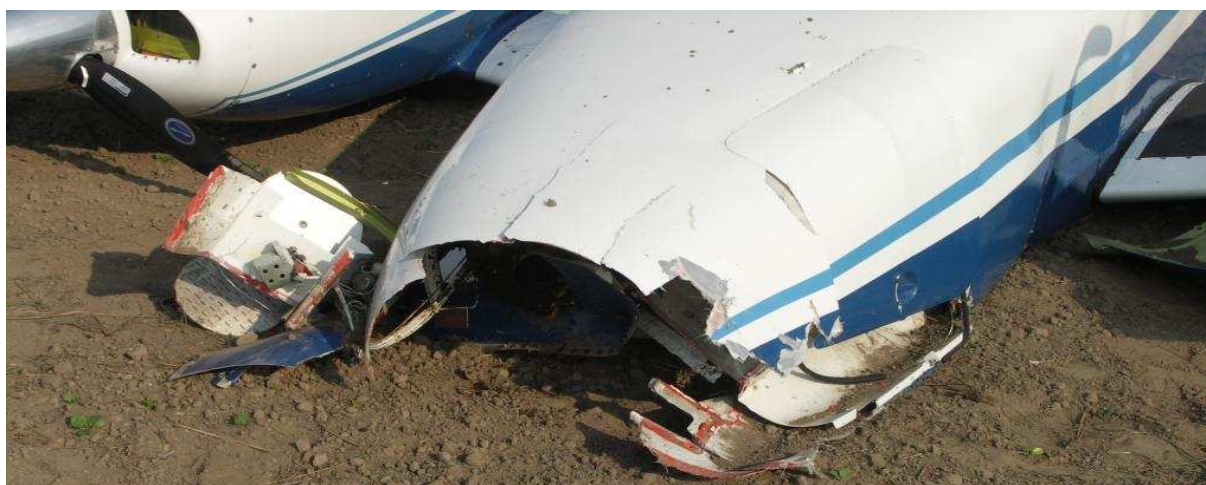
22 – Zniszczony przód kadłuba – zbliżenie. Po lewej stronie kadru, między kadłubem a prawym silnikiem widoczny zniszczony radar.

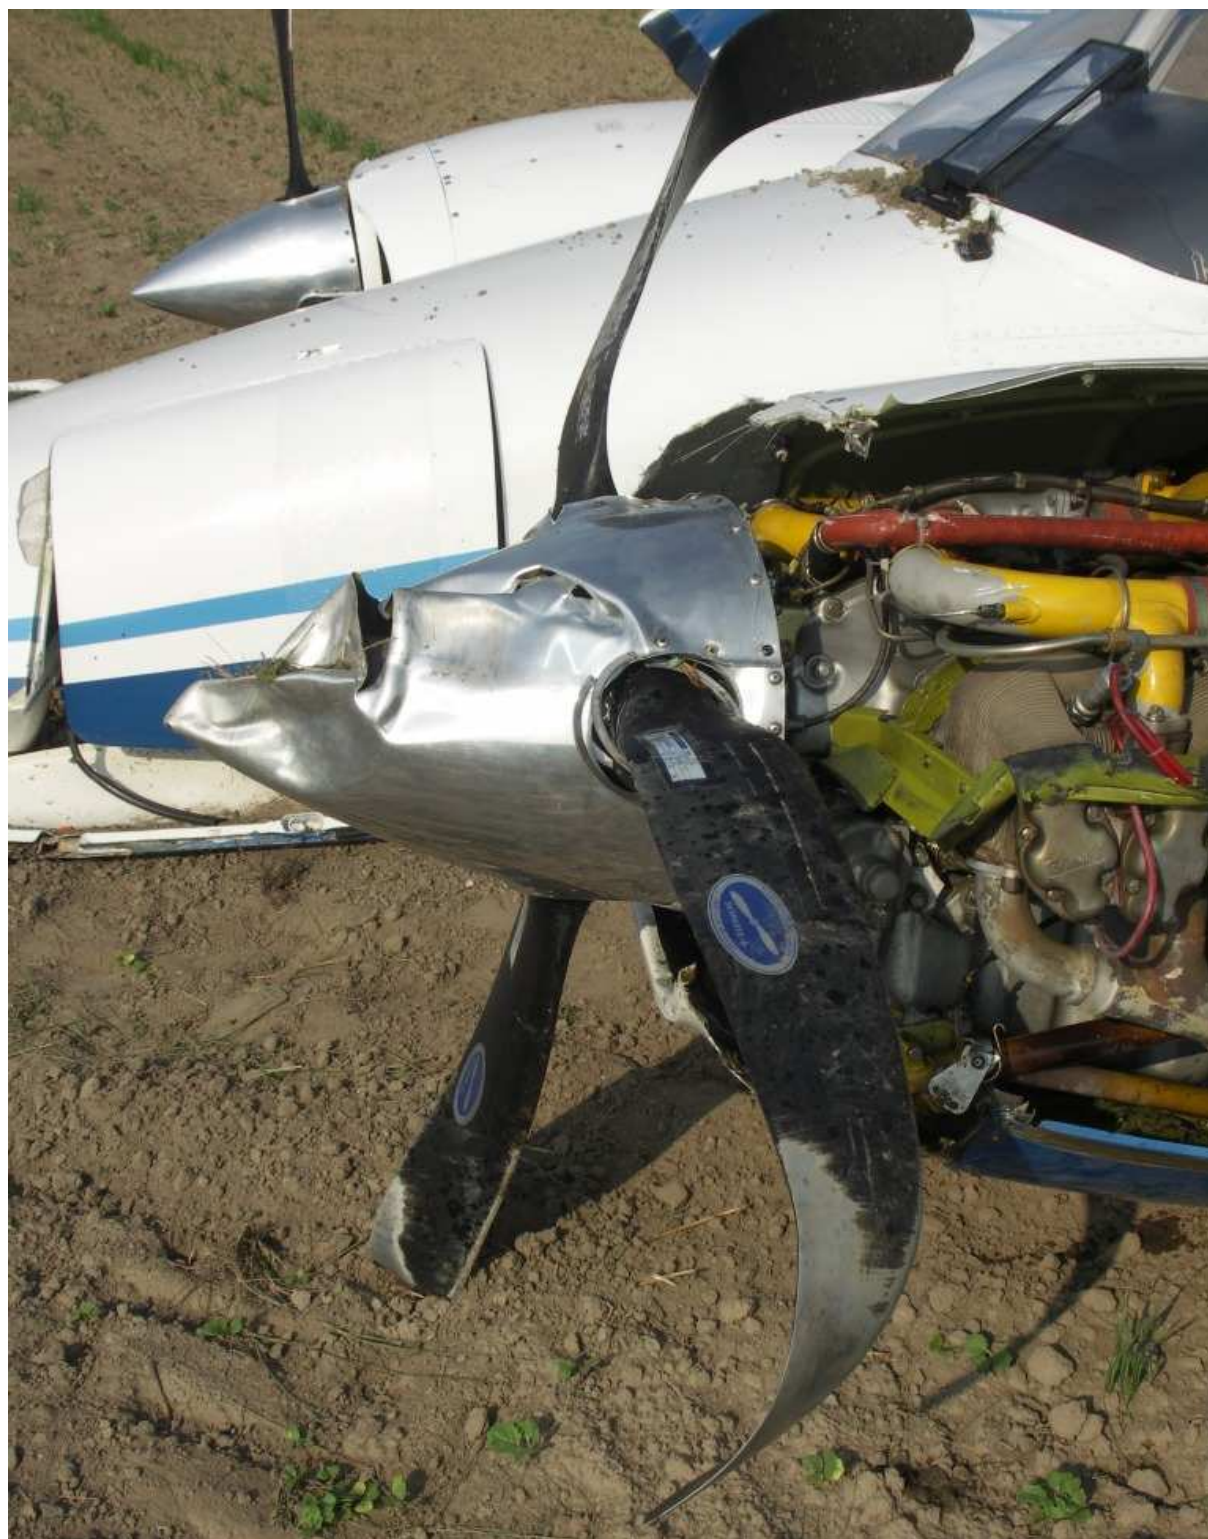
23 – Zniszczone lewe śmigło i deflektory lewego silnika – zbliżenie.

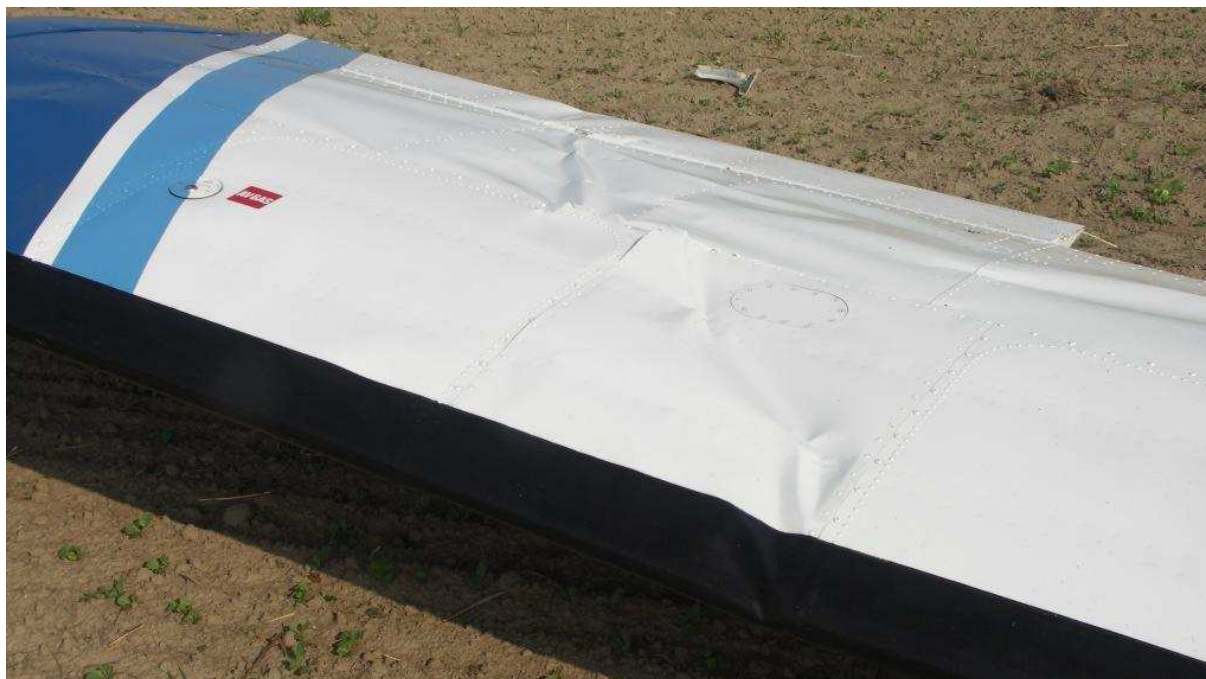
24 – Uszkodzenia prawego skrzydła w rejonie lotki – zbliżenie od przodu na górne pokrycie.

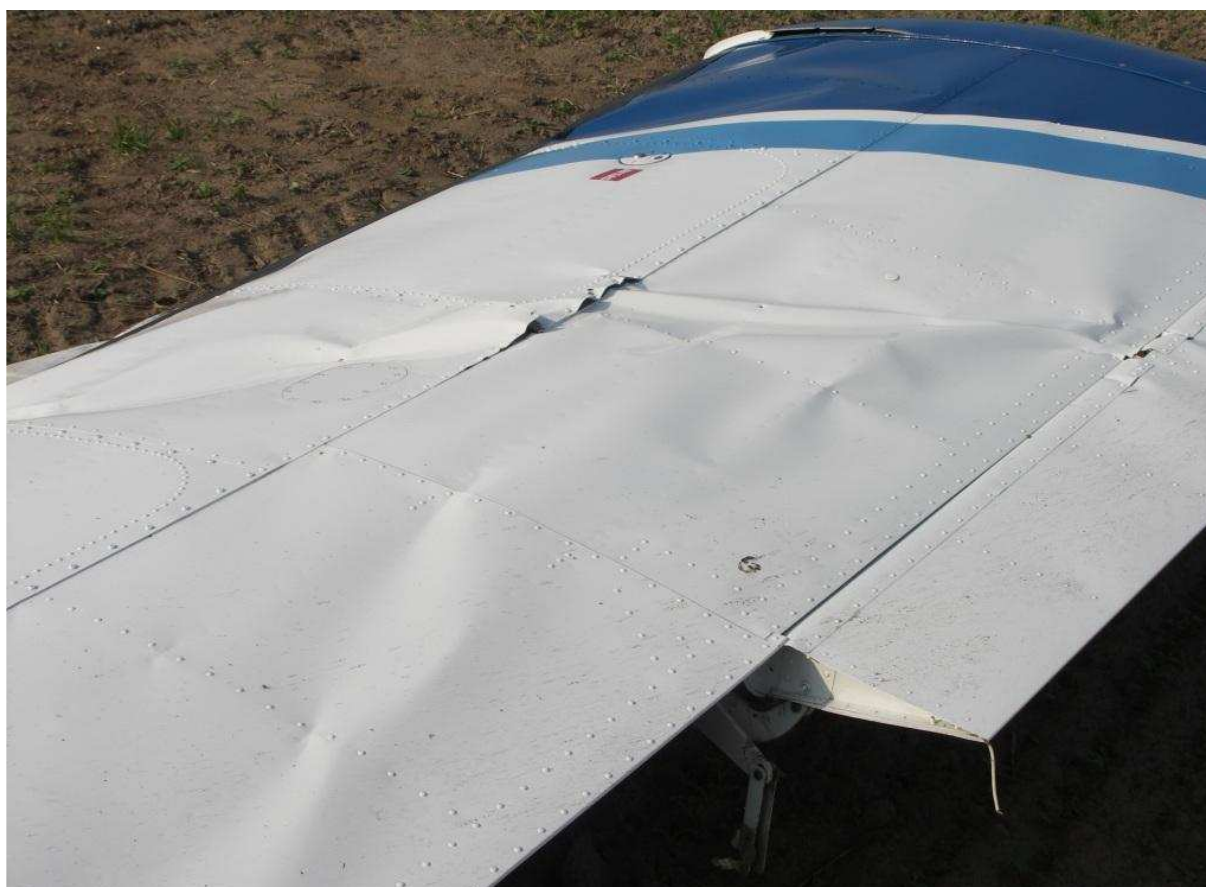
25 – Uszkodzenia prawego skrzydła w rejonie lotki – zbliżenie na górne pokrycie  $\frac{3}{4}$  od tyłu z lewej. Zwraca uwagę brak wyłamanej kłapy.

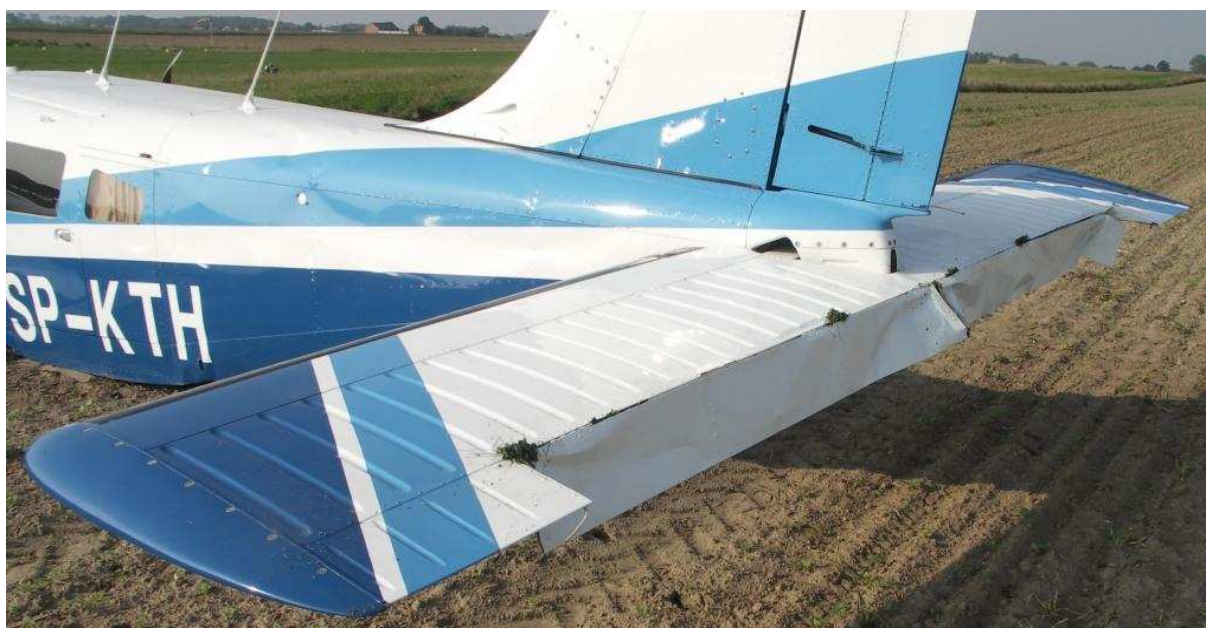
26 – Usterzenie samolotu. Widoczne zniszczenia kłapek sterujących na płycie steru wysokości.

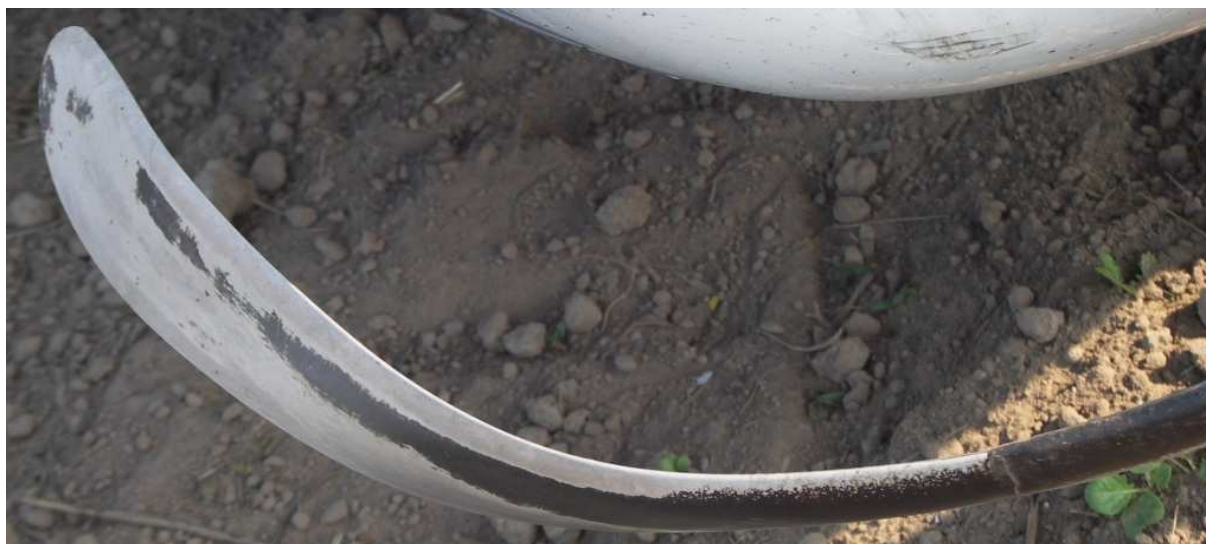
27 – Zbliżenie na zniszczoną łopate śmigła.

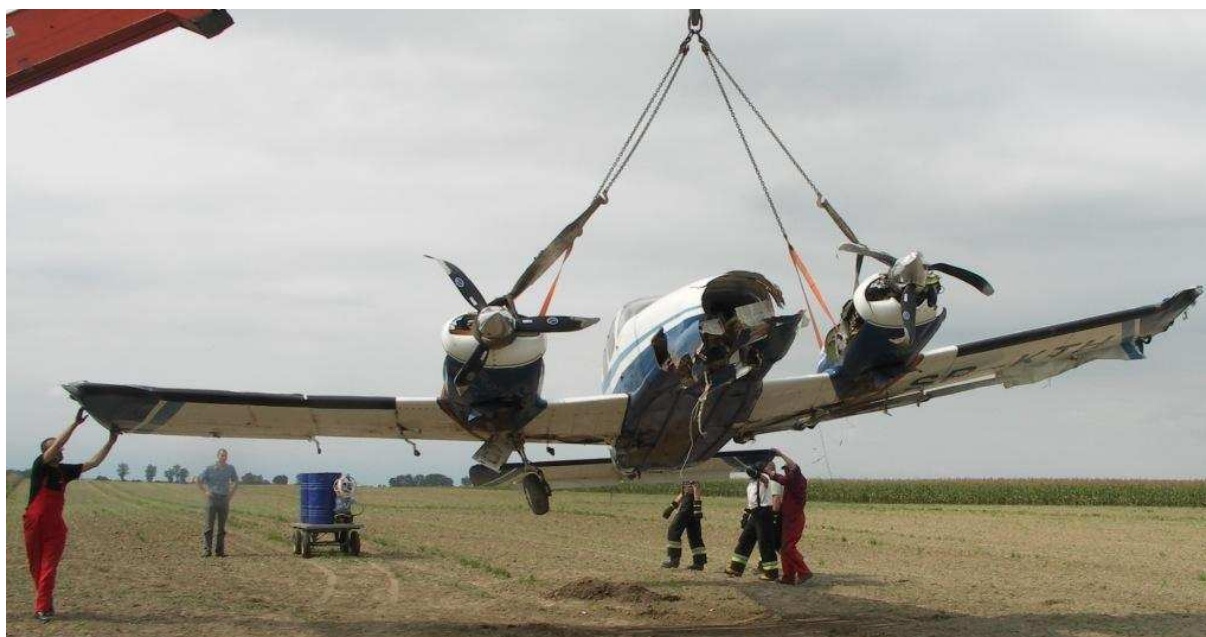
28 – Ogólny widok samolotu podczas unoszenia dźwigiem, widoczne zniszczenia i uszkodzenia dolnych powierzchni płatowca.

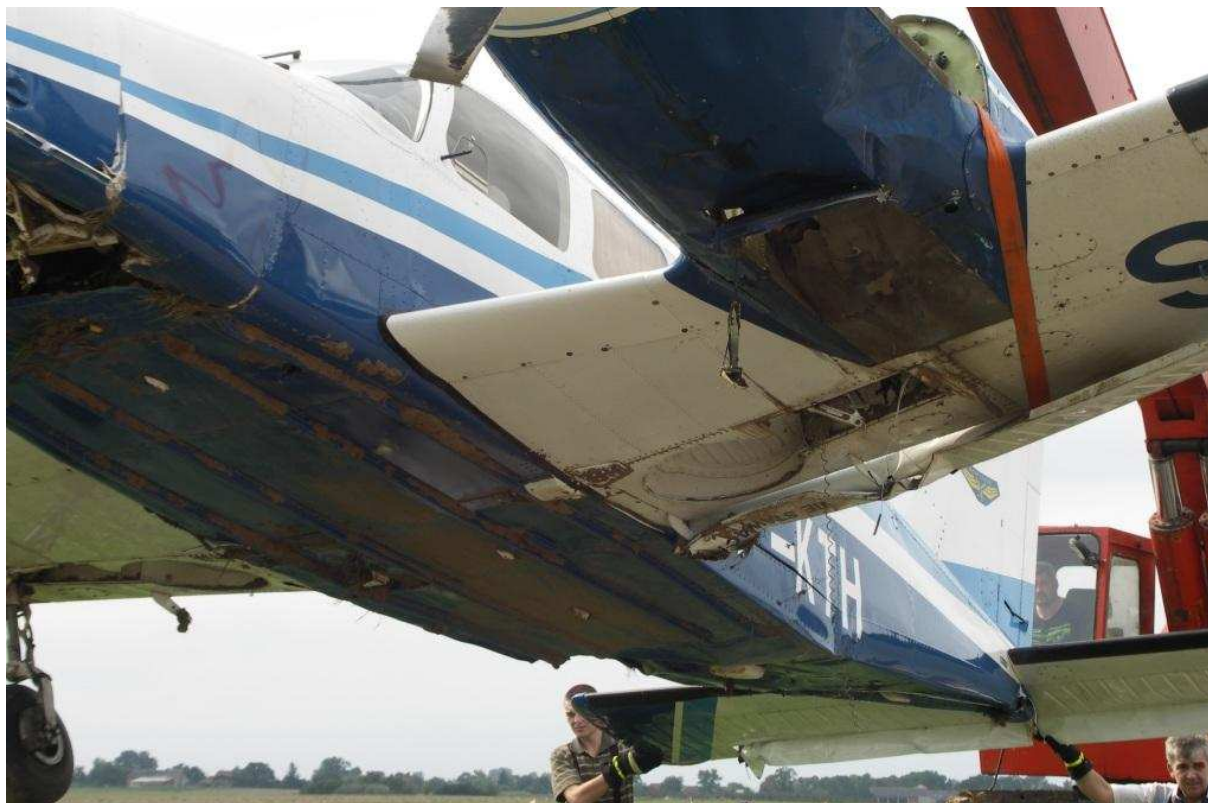
29 – Ogólny widok samolotu podczas unoszenia dźwigiem, widoczne zniszczenia i uszkodzenia dolnych powierzchni płotwca – zbliżenie.

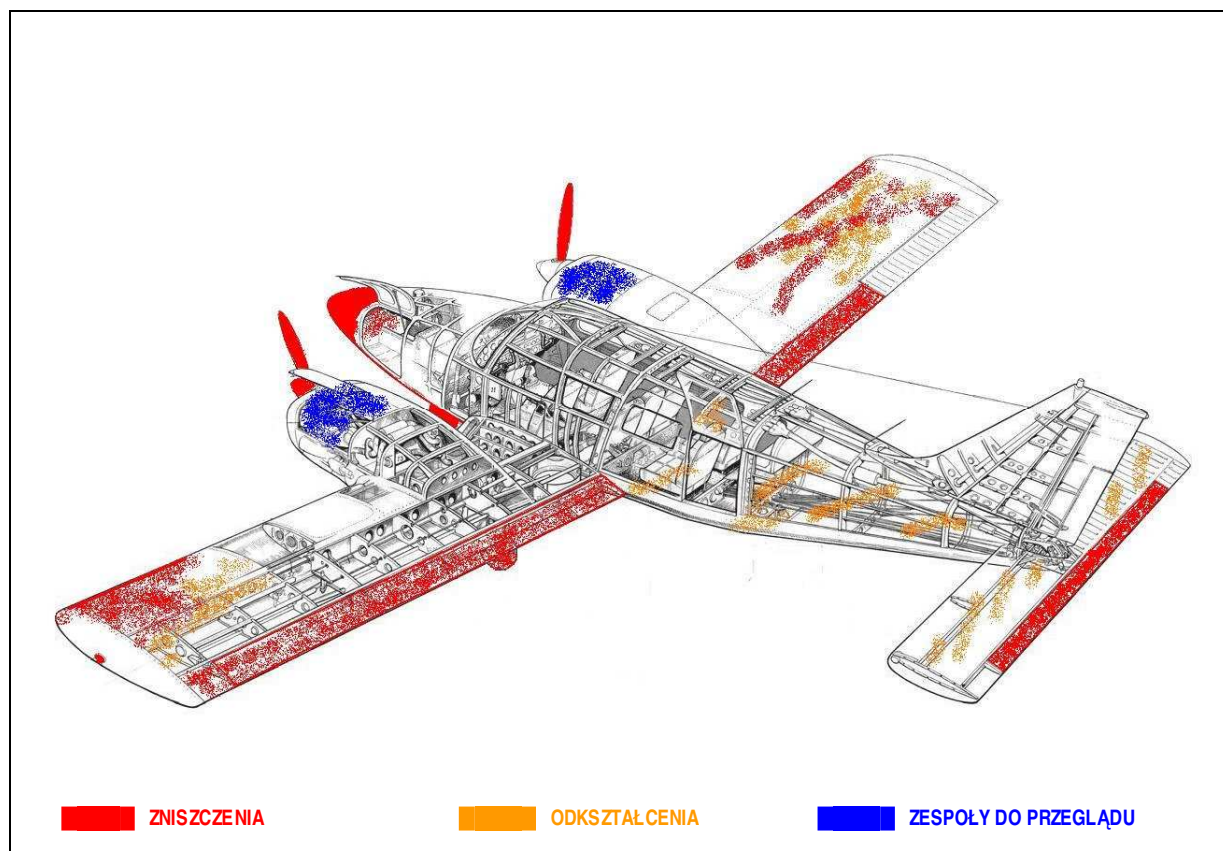
30 – Uszkodzenia i zniszczenia samolotu, naniesione schematycznie na jego przekrój perspektywiczny.
