ALBUM ILUSTRACJI
z wypadku szybowca SZD-51-1 Junior; SP-3466
11 listopada 2008 r., Górzyniec k/Szklarskiej Poręby

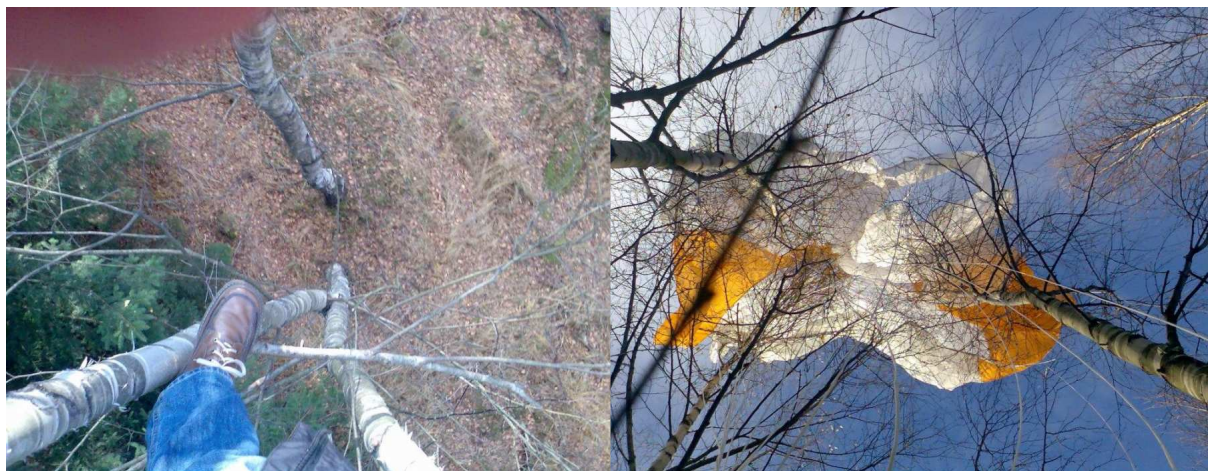
3 i 4 – Zdjęcia wykonane przez pilota wiszącego na spadochronie zaczepionym na drzewach.

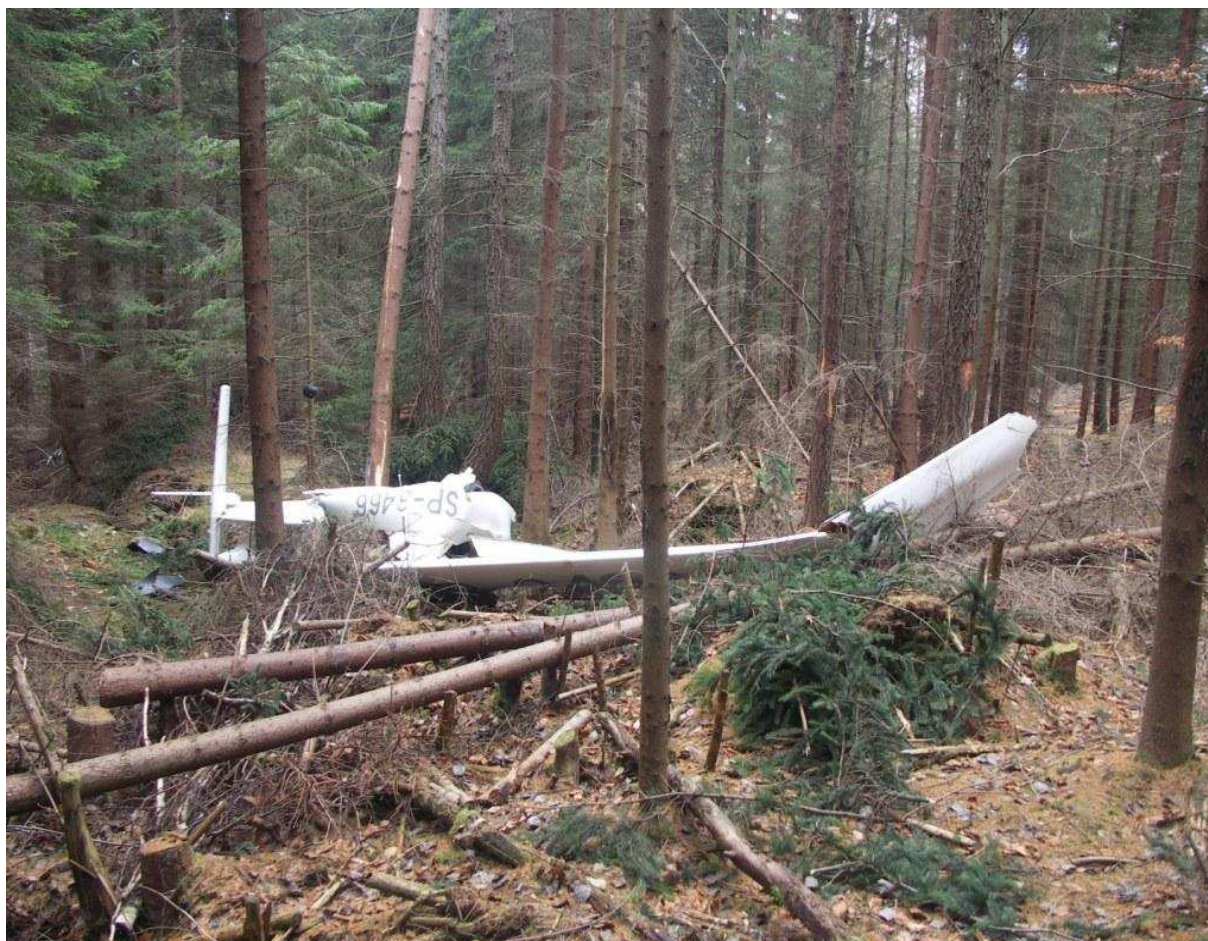
5 – Rozbity szybowiec – zbliżenie.

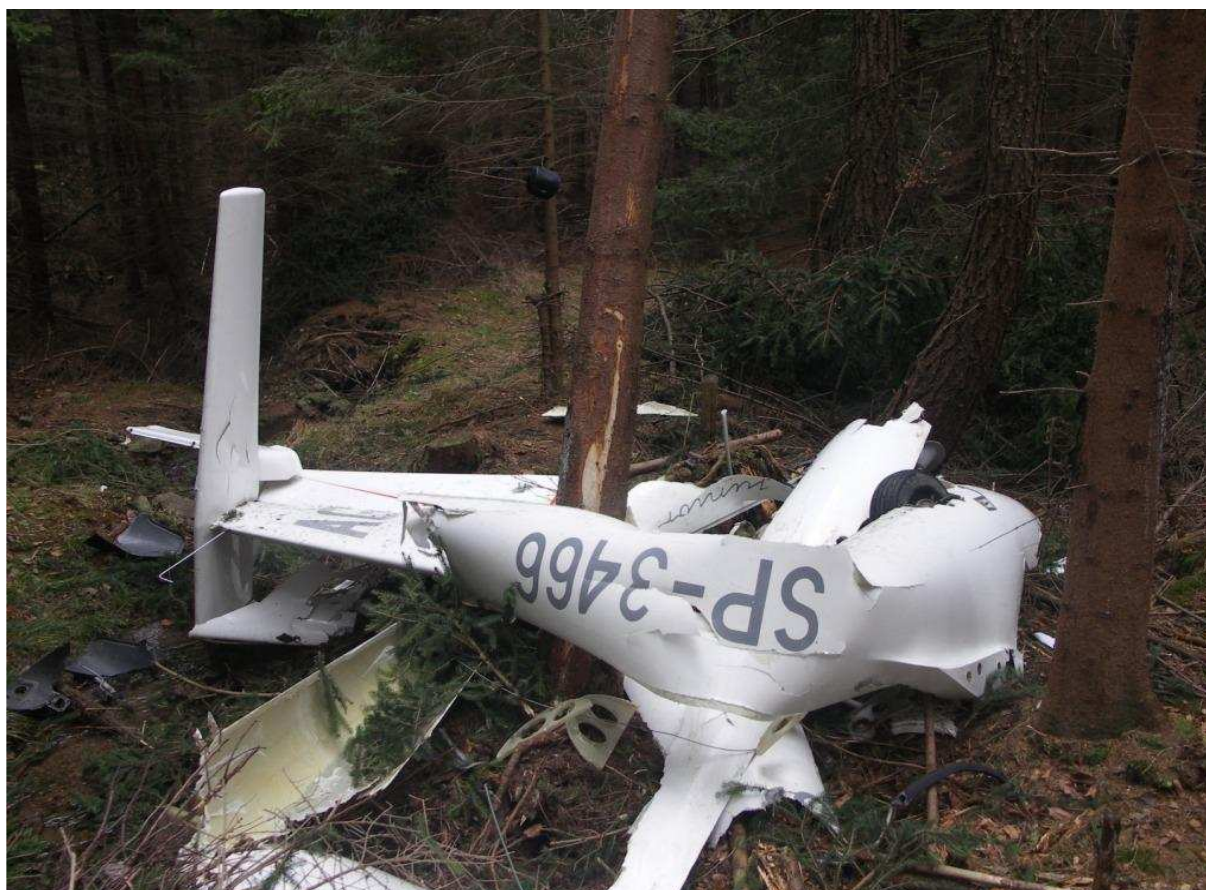
6 – Zniszczony kadłub szybowca, owinięty wokół pnia drzewa.

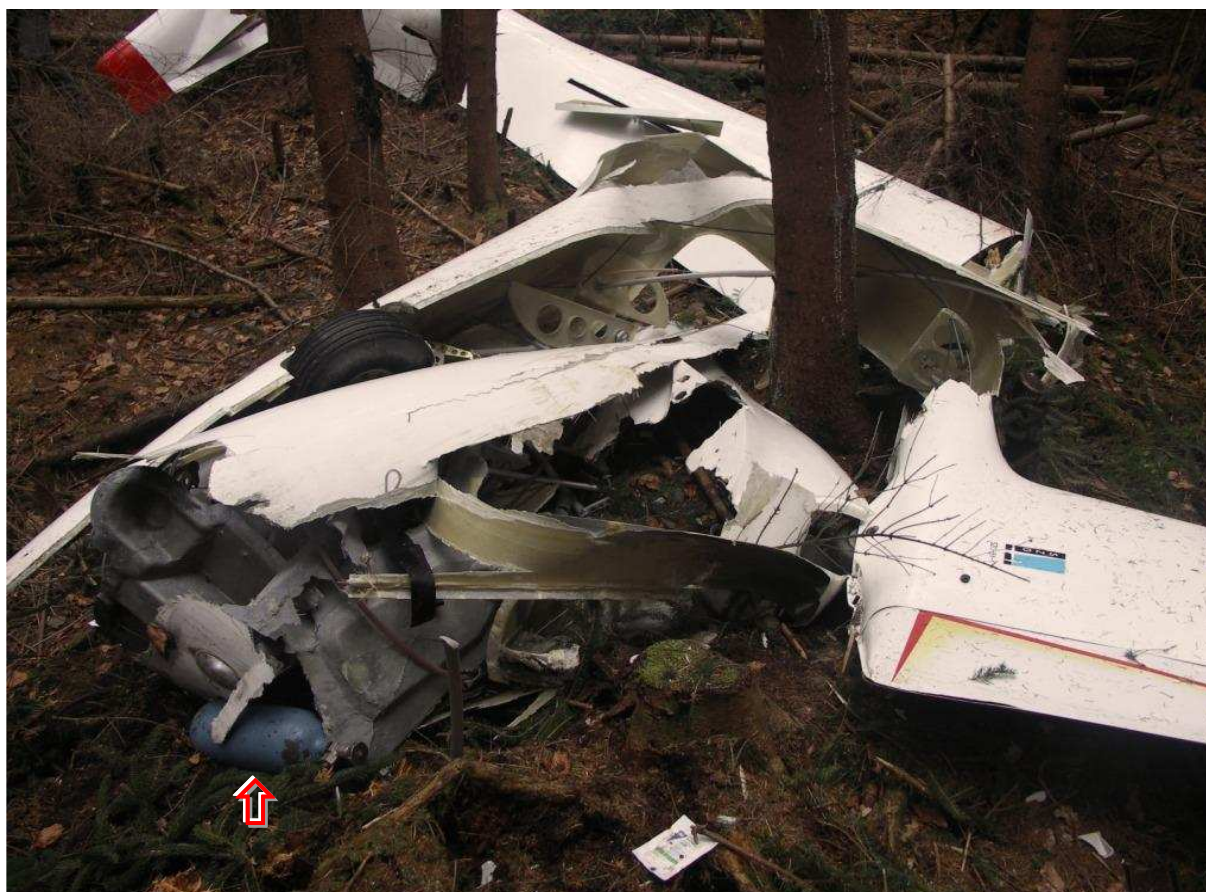
7 – Szczątki przedniej części kadłuba, po prawej stronie zakończenie belki ogonowej ze statecznikiem pionowym. W lewym dolnym rogu kadru widoczna niebieska butla instalacji tlenowej (wskazana strzałką). Na dalszym planie zniszczone lewe skrzydło.

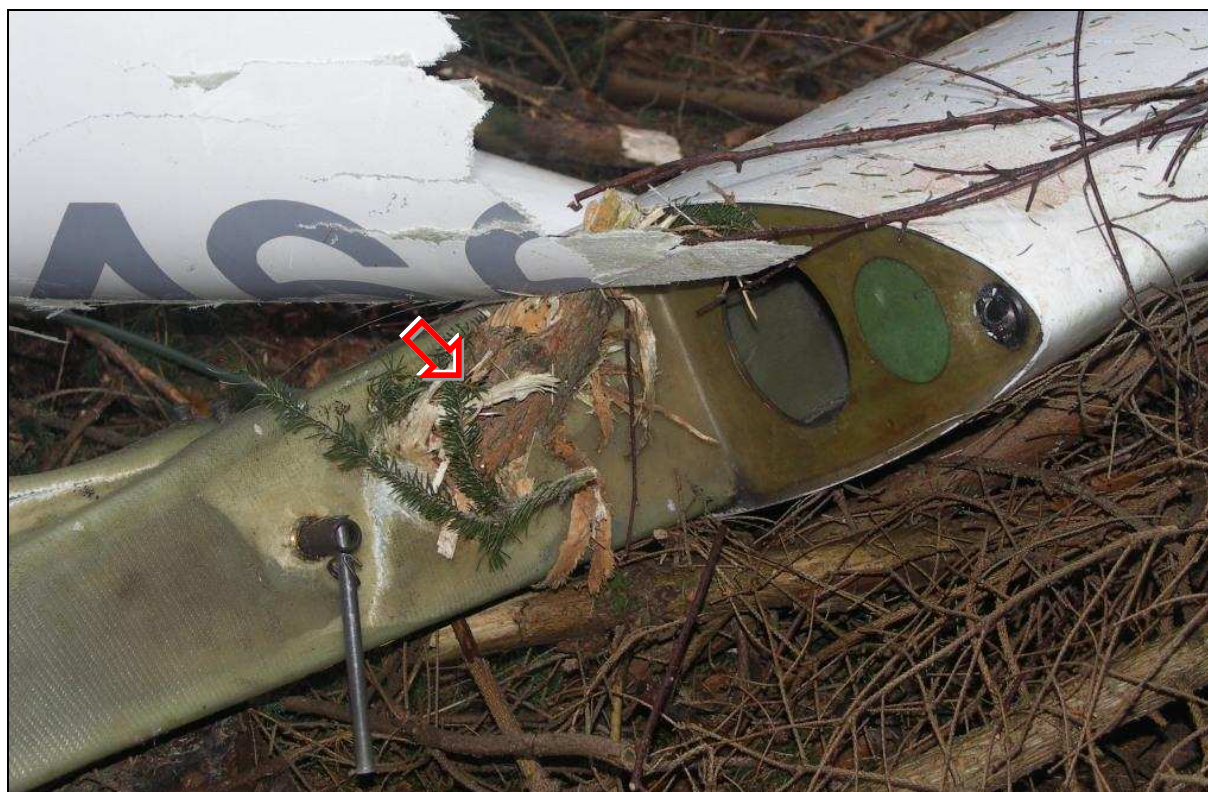
8 – Końcówka dźwigara lewego skrzydła, połączona z odłamana końcówka dźwigara prawego skrzydła – widoczne przebicie obu dźwigarów na wylot przez pień drzewa [wskazane strzałką].

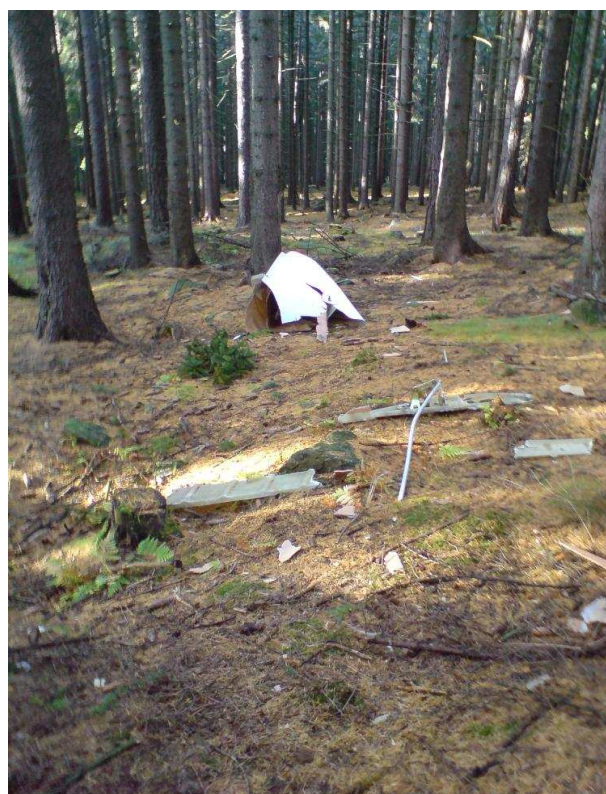
9 – Oderwane prawe skrzydło i jego szczątki, odnalezione ok. 2750 m od wraku rozbitego szybowca.

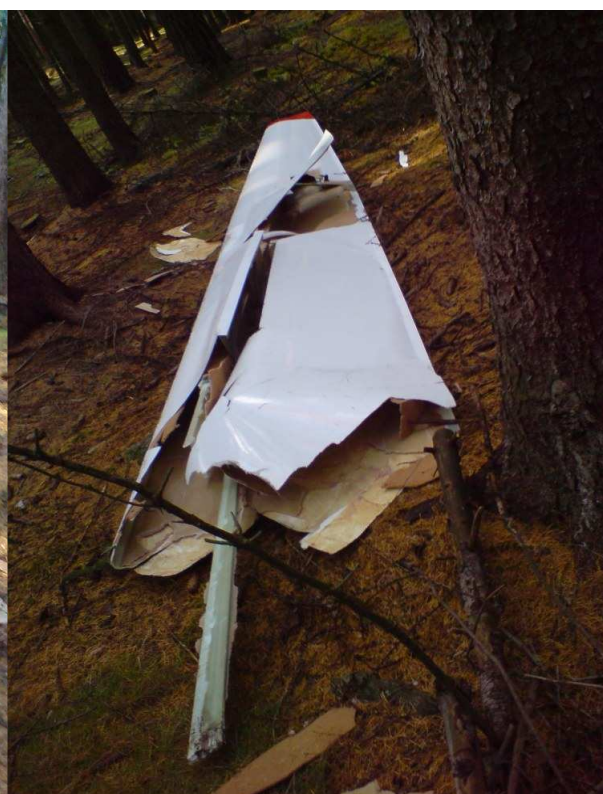
10 – Oderwane prawe skrzydło - całość.

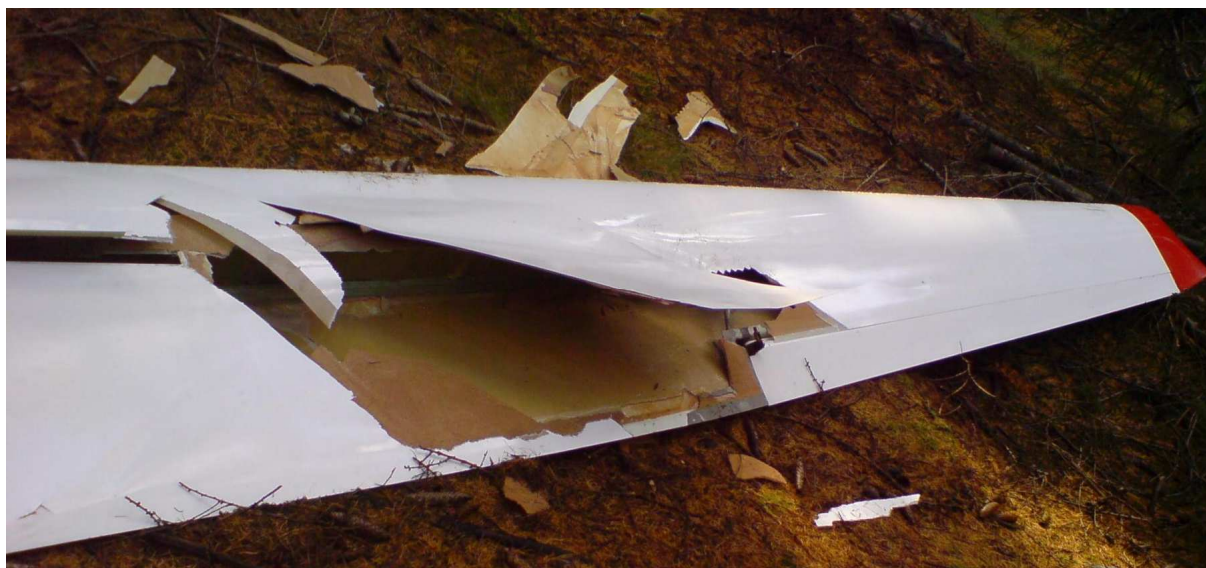
11 – Oderwane prawe skrzydło - zbliżenie.

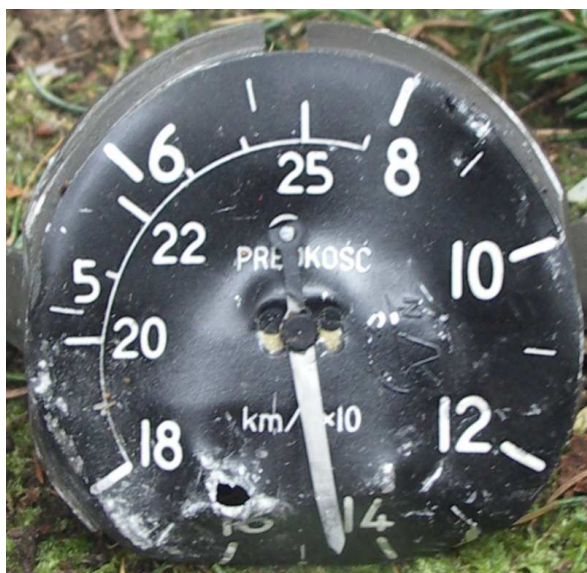
12 – Skala zniszczonego prędkościomierza.

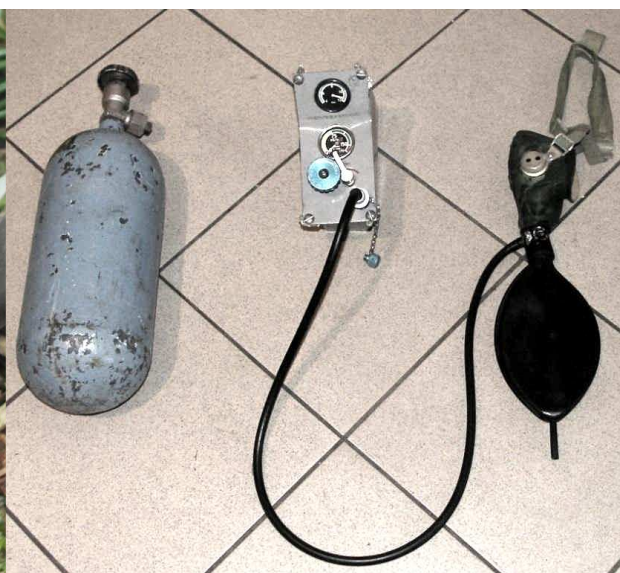
13 - Elementy instalacji tlenowej – butla i regulator tlenu z rozbitego, a przewód maski i maska z innego szybowca.

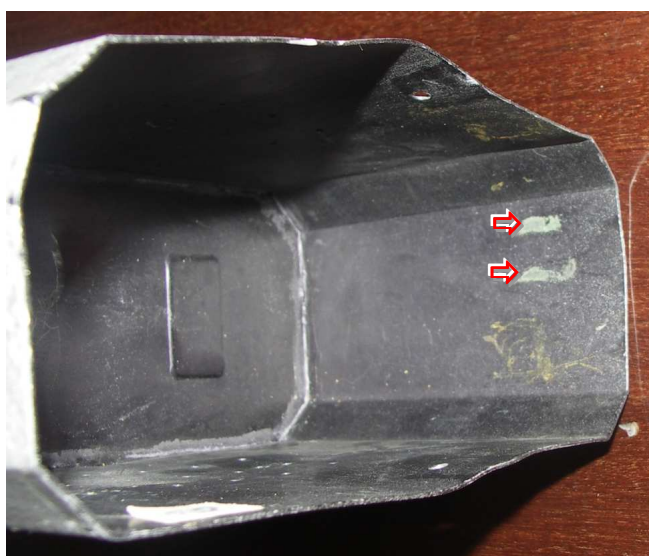
14 – Wnętrze obudowy regulatora tlenu – widoczne ślady kontaktu z króćcami przepływomierza (strzałki) – rozstaw śladów jest taki, jak rozstaw króćców „W” i „K” na ilustracji 15.

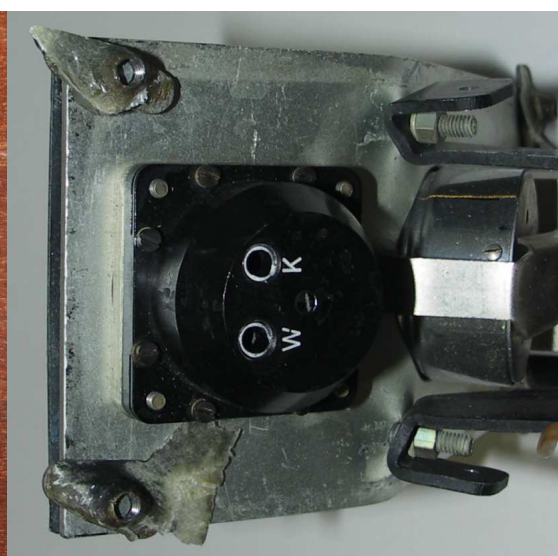
15 – Fragment zgiętej płyty montażowej regulatora tlenu – widoczne gniazda po wyłamanych króćcach przepływomierza („W” i „K”).

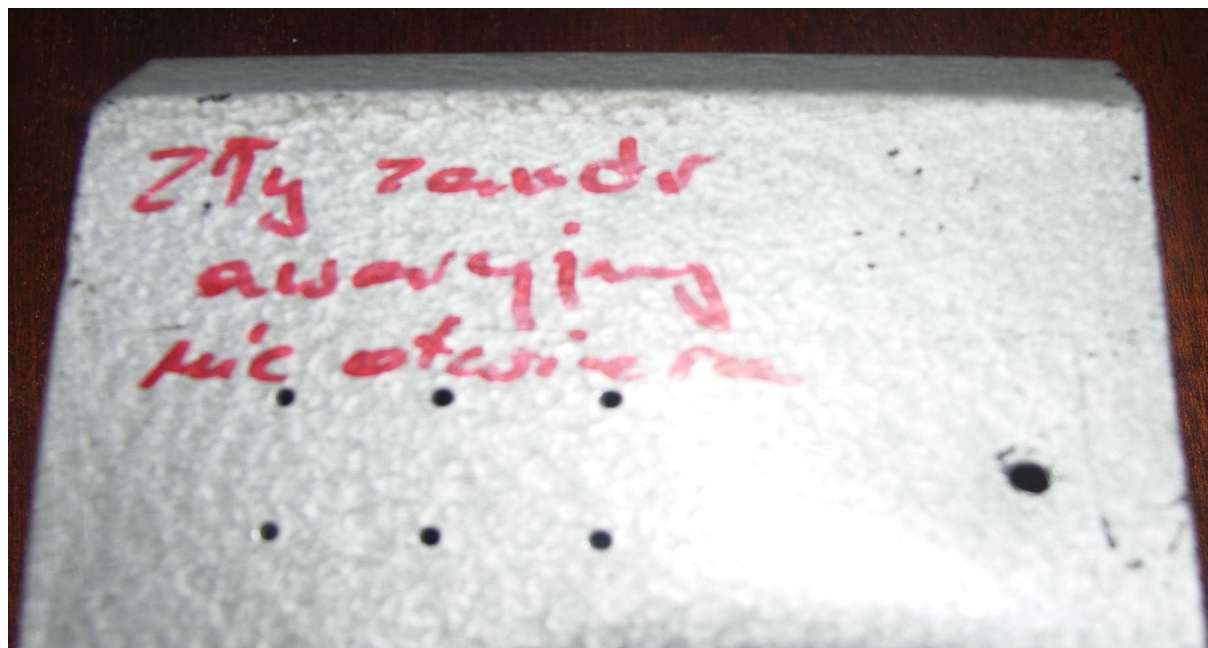
16 – Pokrywa obudowy z pozostawionym mylącym, nieaktualnym napisem „Zły zawór awaryjny nie otwierać”.

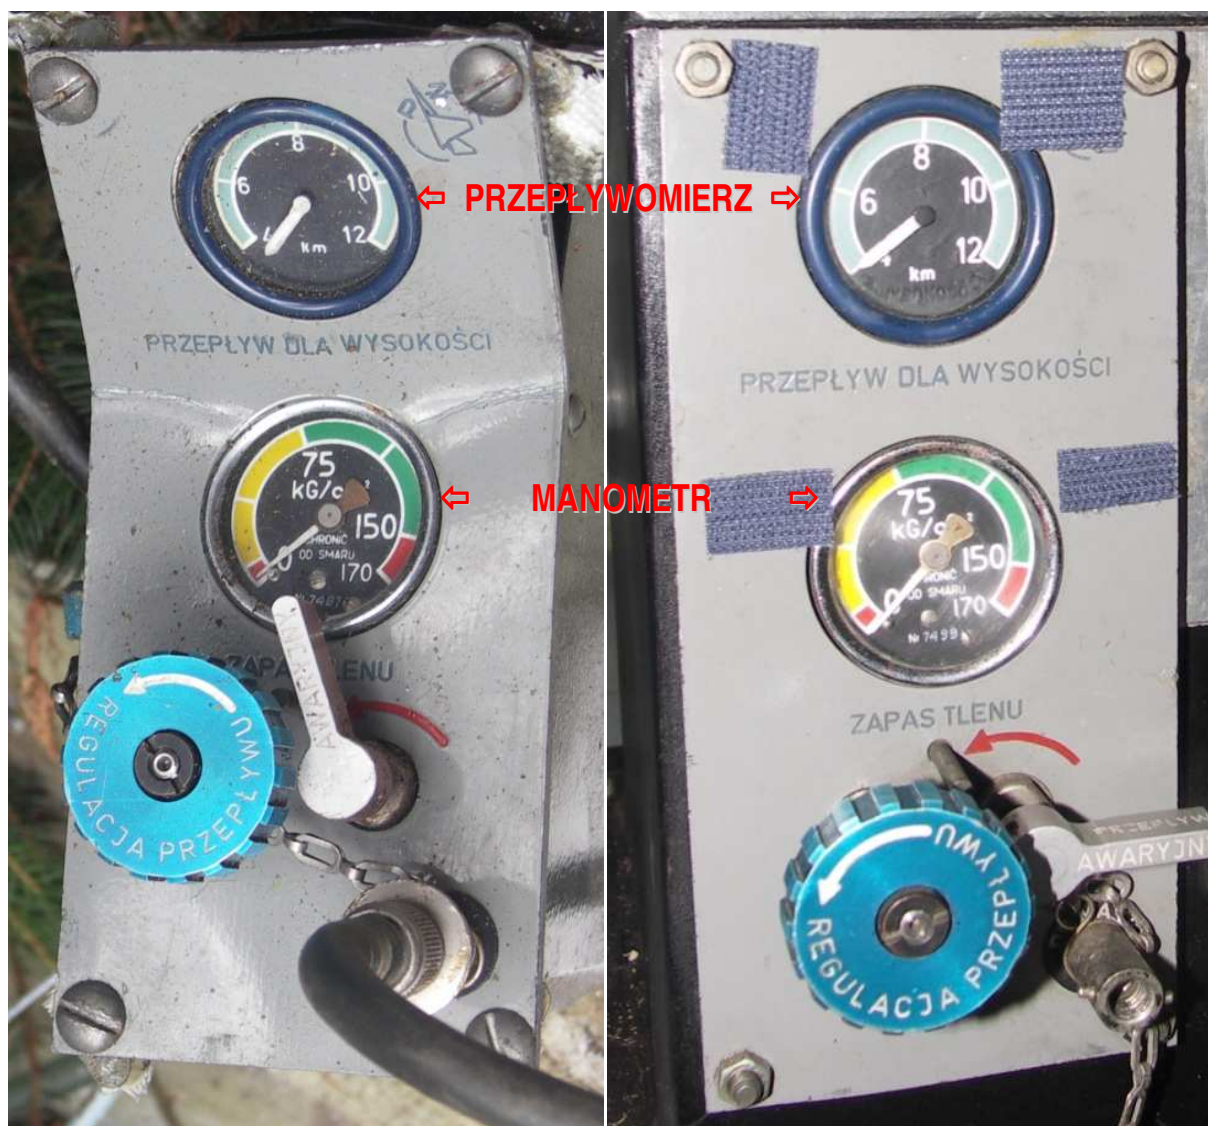
17 i 18 – Po lewej - zgięta płyta montażowa regulatora tlenu z rozbitego szybowca (z zachowanym położeniem pokręteł zaworów, z przewodem maski w gnieździe), po prawej, dla porównania, nieuszkodzona z innego, sprawnego szybowca.

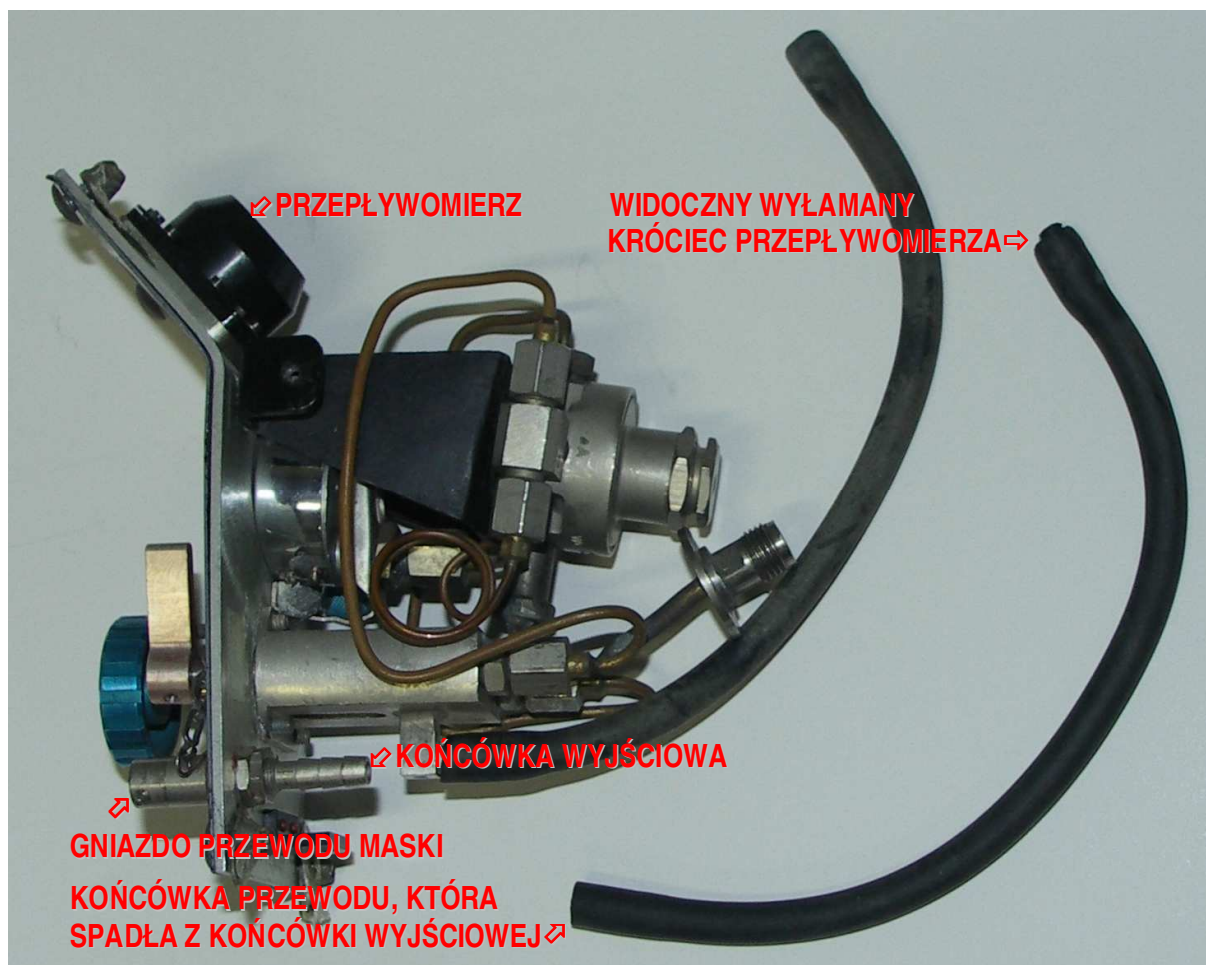
19 – Regulator tlenu w stanie takim, w jakim go odnaleziono (tzn. stan przewodów giętkich taki, jaki stwierdzono po zdjęciu obudowy). Oznaczono i opisano elementy istotne dla przebiegu zdarzenia.
