**MINISTERSTWO INFRASTRUKTURY
PAŃSTWOWA KOMISJA BADANIA WYPADKÓW LOTNICZYCH**

RAPORT KOŃCOWY

zdarzenie nr: 849/08

Szybowiec SZD-51-1 Junior; SP-3466

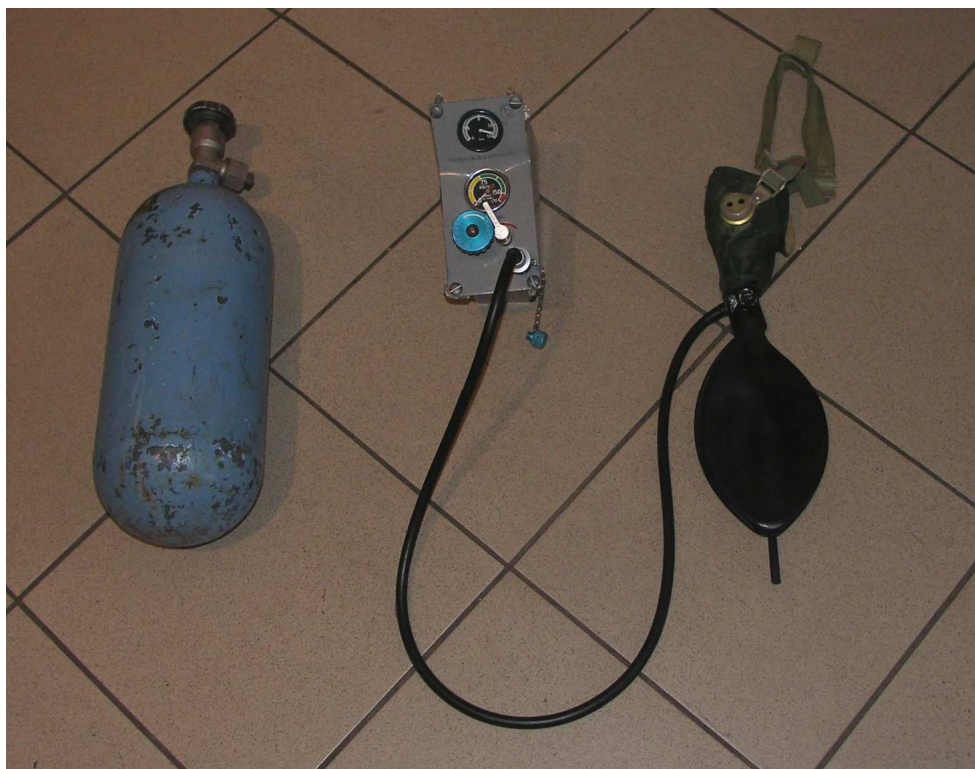
Rys.2 Podstawowe elementy aparatury tlenowej TA-03-A

Ad.1. Stan aparatury tlenowej na miejscu wypadku udokumentowano metodą fotograficzną – patrz album ilustracji, zał. nr 1. Uszkodzony regulator przepływu tlenu, butlę tlenową i przewody łączące znaleziono we wraku szybowca. Na miejscu zdarzenia i w najbliższej okolicy nie odnaleziono maski tlenowej, a gumowy przewód łączący maskę z aparaturą był przerwany. Pozostały odcinek przewodu o długości ok. 30 cm był prawidłowo połączony z aparaturą tlenową szybowca końcówką bagnetową. Zawór butli tlenowej był odkręcony. Sztywny przewód zasilający (rurka miedziana), łączący butlę tlenową z regulatorem przepływu tlenu zabudowanym pod tablicą przyrządów, był rozerwany w kilku miejscach, w wyniku destrukcji szybowca. Obudowa regulatora przepływu tlenu była nieznacznie odkształcona (wybrzuszenie na lewym boku), natomiast płyta montażowa regulatora była odgięta w górnej części, na wysokości górnej krawędzi manometru, w wyniku czego wyłamane zostały oba króćce wskaźnika przepływu tlenu. Zawór normalnej regulacji przepływu tlenu był „mocno” zakręcony, natomiast zawór awaryjnej regulacji tlenu był całkowicie otwarty.

Na tylnej ścianie obudowy aparatury znajdowała się tabliczka znamionowa określająca typ aparatury TA-03 i numer fabryczny 7612060. Pod tabliczką przyklejono na trwałe kartkę z ostrzeżeniem „UWAGA: Przy podłączeniu i odłączeniu od instalacji – należy bezwzględnie końcówkę przytrzymać kluczem 9 mm”. Na odkształconym lewym boku był trwały napis w kolorze czerwonym „Zły zawór awaryjny nie otwierać”. Jak wyjaśnił szef techniczny Aeroklubu regionalnego napis ten, przez przeoczenie, nie został usunięty po naprawie zaworu jaka miała miejsce w 2007 r. Na wystającym z tylnej ścianki króćcu wejściowym znajdowała się nakrętka kołnierkowa mocująca do aparatury sztywny przewód (rurka miedziana) doprowadzający tlen z butli. Rurka została odcięta podczas demontażu aparatury z wraku szybowca i wystawała z nakrętki na około 10 mm. Po zdjęciu obudowy stwierdzono, że oba króćce przepływomierza (wlotowy i wylotowy) są wyłamane i tkwią w giętkich gumowych przewodach. Wyłamanie było wynikiem nacisku górnej wewnętrznej ścianki obudowy na króćce w czasie odkształcania płyty montażowej regulatora po zderzeniu szybowca z ziemią, o czym świadczą dwie szerokie rysy (patrz foto, album ilustracji – zał.1). Giętki gumowy przewód, łączący przepływomierz z końcówką wyjściową swobodnie przemieszczał się w obudowie, ponieważ jeden jego koniec był oderwany od przepływomierza wraz z króćcem wyjściowym, a drugi nie był nasadzony na końcówkę wyjściową aparatury, podającą tlen do maski. Wskazówka przepływomierza bezładnie przemieszczała się po skali. Pozostałe elementy aparatury nie wykazywały widocznych uszkodzeń.

Specjalistyczne badania aparatury tlenowej typu TA-03-A o numerze fabrycznym 7612060/7487 (wg wtórnika metryki) potwierdziły w/w ustalenia Zespołu Badawczego PKBWL za wyjątkiem tego, że jeden z przewodów giętkich był podłączony do końcówki wyjściowej (podłączenia tego dokonał przedstawiciel Komisji po szczegółowych oględzinach stanu zdemontowanej aparatury sprawdzając szczelność i pewność tego połączenia). Poza tym badanie w Laboratorium wykazało:

- brak na tabliczce znamionowej, umieszczonej na tylnej ścianie obudowy, informacji o maksymalnych parametrach dopływu tlenu.
- przewód sztywny łączący końcówkę wejściową z reduktorem był szczelny, jednakże wykazywał oznaki zmęczenia materiału i podczas badań, przy próbie podłączenia do

eksploatacyjnych może doprowadzić do tego, że na skutek „uderzenia” tlenu pod wysokim ciśnieniem, dojdzie do mimowolnego uszkodzenia przepływomierza, a nawet rozszczelnienia instalacji poprzez zrzucenie przewodu giętkiego z końcówki wyjściowej regulatora tlenu, tak jak to miało miejsce w tym konkretnym przypadku.
