ALBUM ILUSTRACJI
z wypadku samolotu Diamond DA42 Twin Star; SP-NFI
28 grudnia 2008 r., lądowisko Konstancin

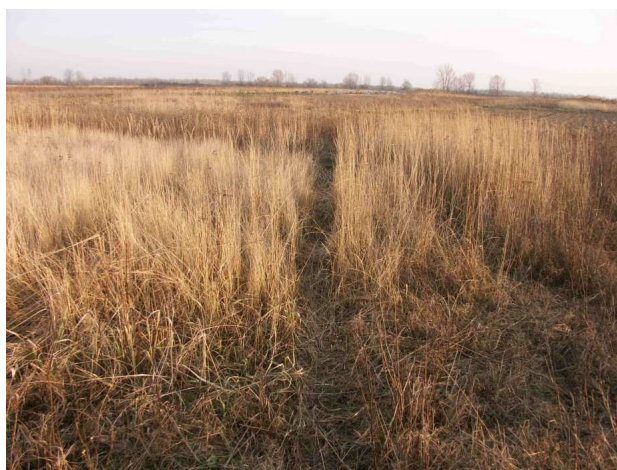
4 – Ślady kół podwozia w trawie na powierzchni nieużytku przed początkiem pasa startowego; widok w kierunku przeciwnym do kierunku lądowania.

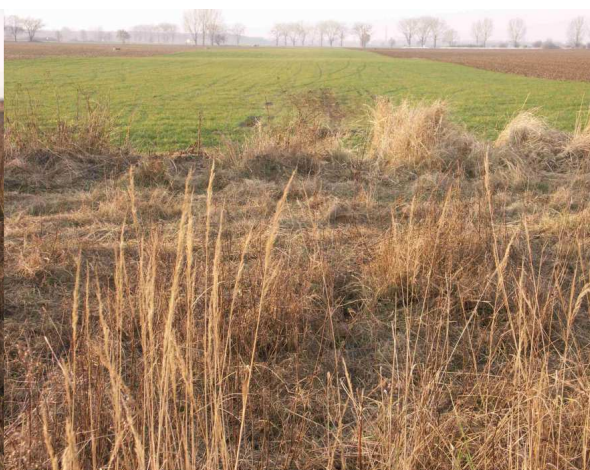
5 – Ślady kół podwozia na powierzchni nieużytku przed początkiem pasa startowego i na początku pasa startowego; widok w kierunku lądowania z tego samego miejsca co fot.22.

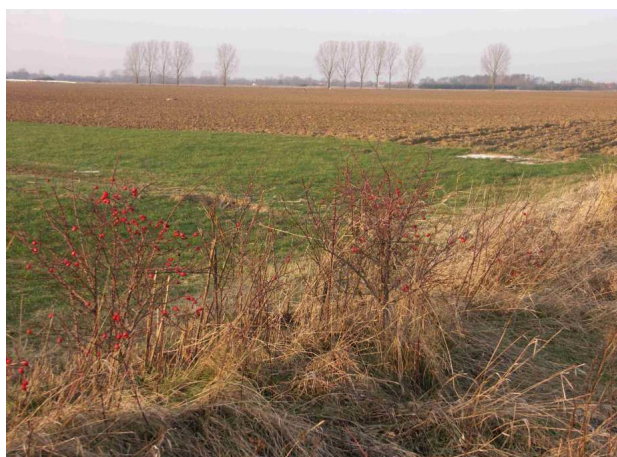
6 – Ślady kół podwozia na początku pasa startowego; widok z lewej strony osi podejścia; widoczna granica między nieużytkiem a początkiem pasa startowego.

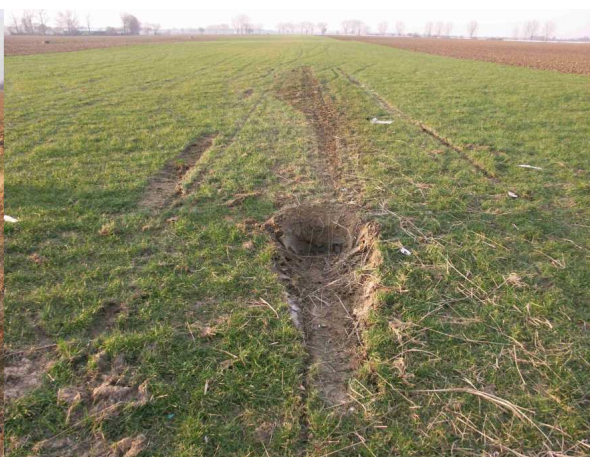
7 – Ślady kół podwozia na początku pasa startowego; widok w kierunku lądowania, dobrze widoczne miejsce zarycia przedniej części kadłuba po złamaniu podwozia przedniego.

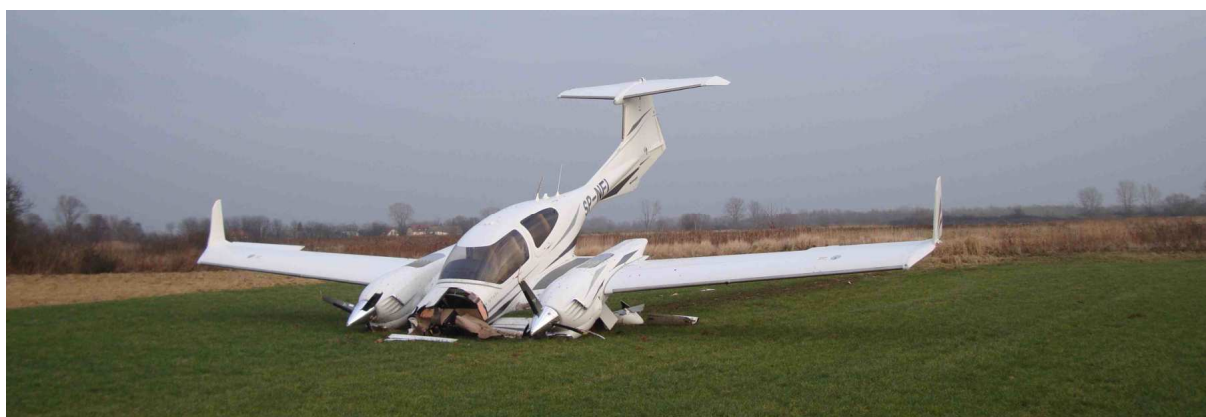
8 – Ogólny widok samolotu na miejscu wypadku. Dobrze widoczny ślad pozostawiony przez samolot na ziemi.

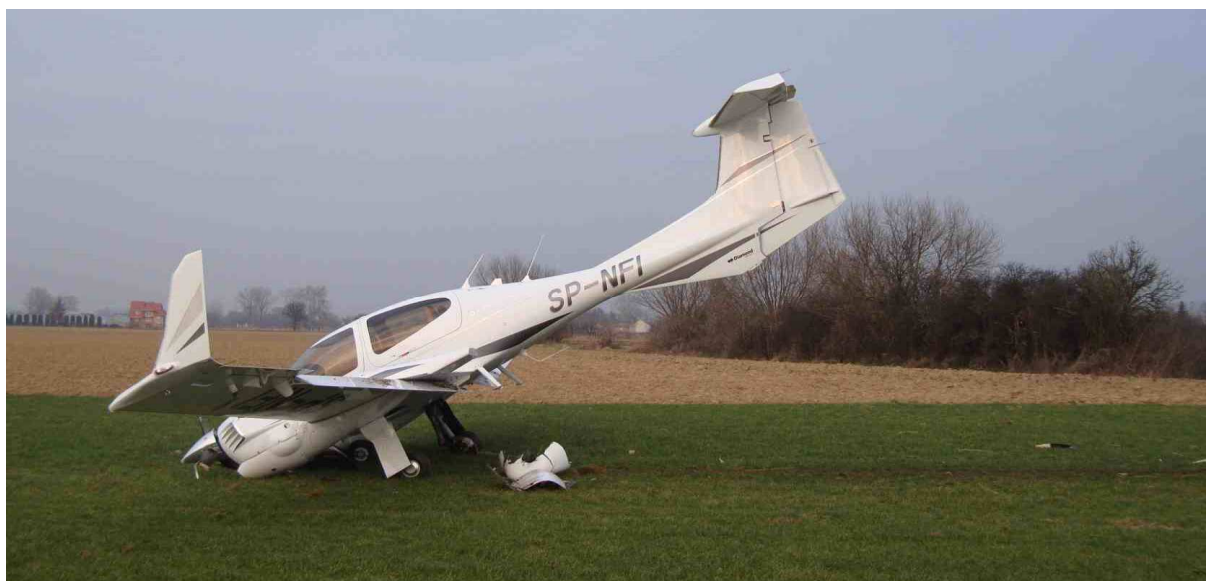
9 – Ogólny widok samolotu na miejscu wypadku, lewa strona. Dobrze widoczny ślad pozostawiony przez samolot na ziemi.

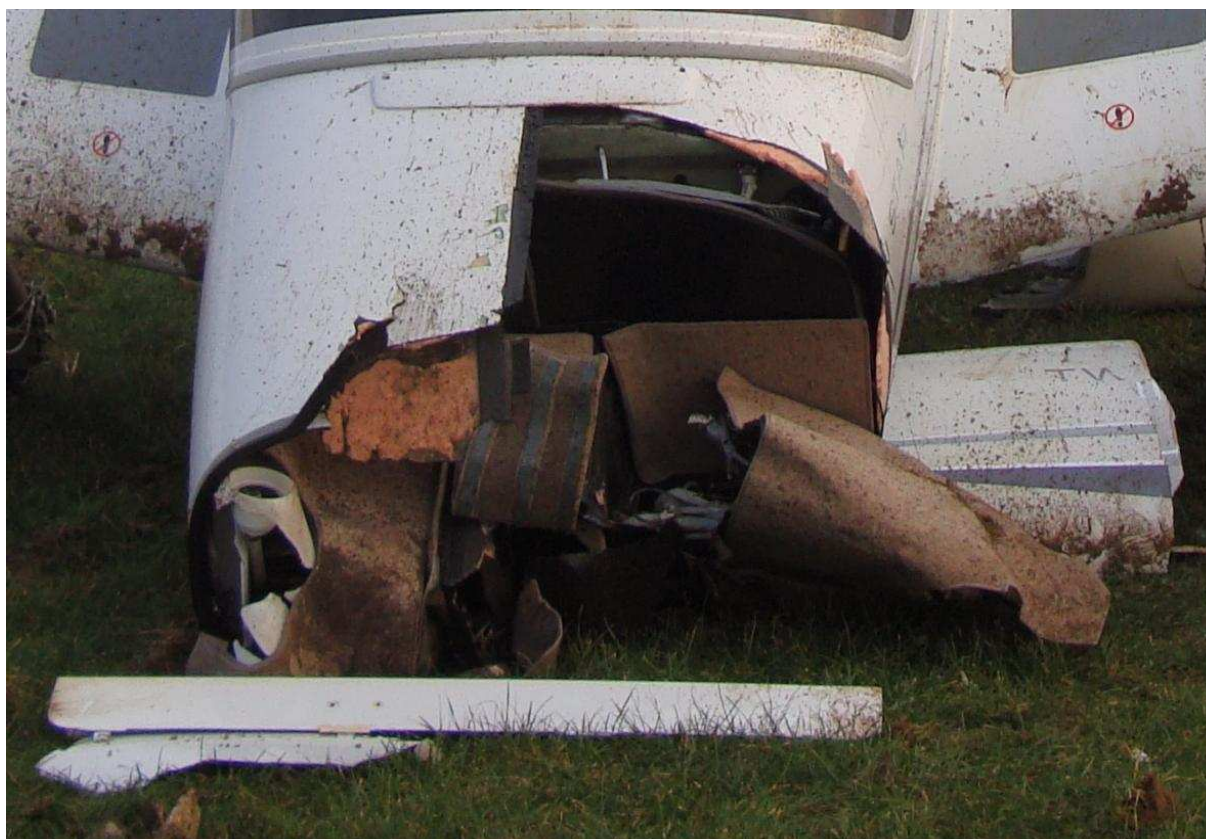
12 – Zniszczona przednia część kadłuba – zbliżenie.

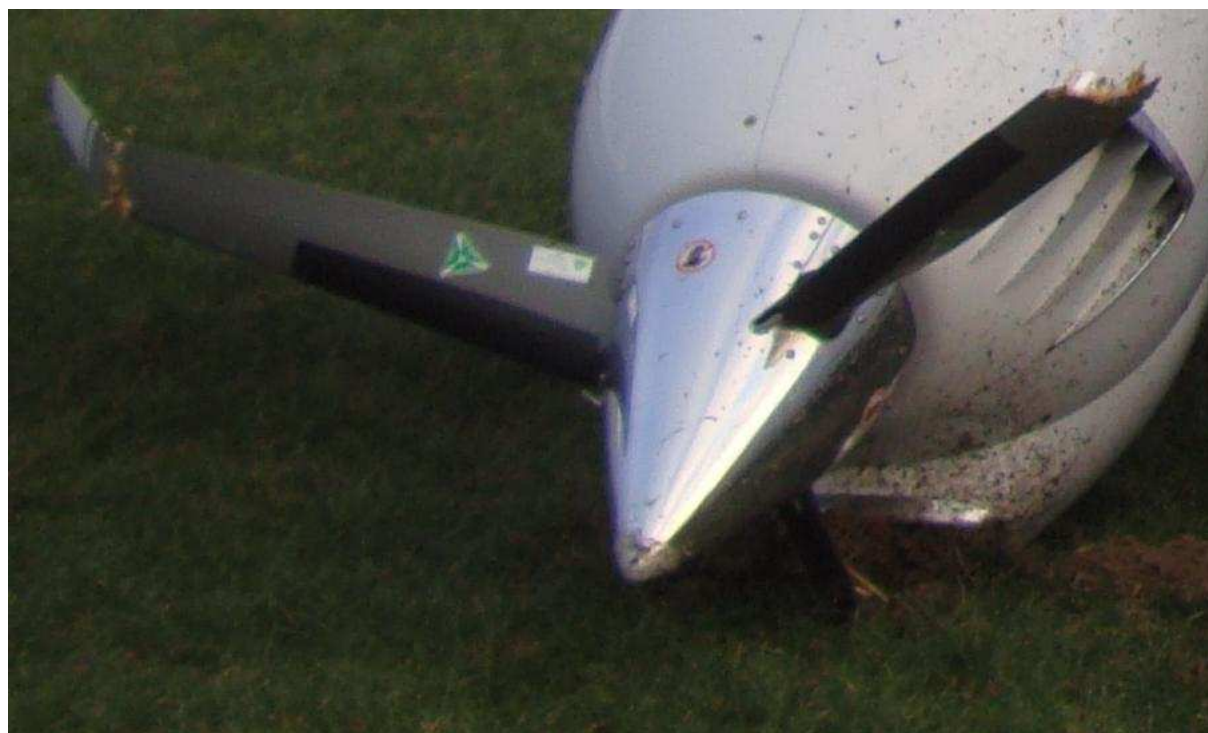
13 – Zniszczone prawe śmigło.

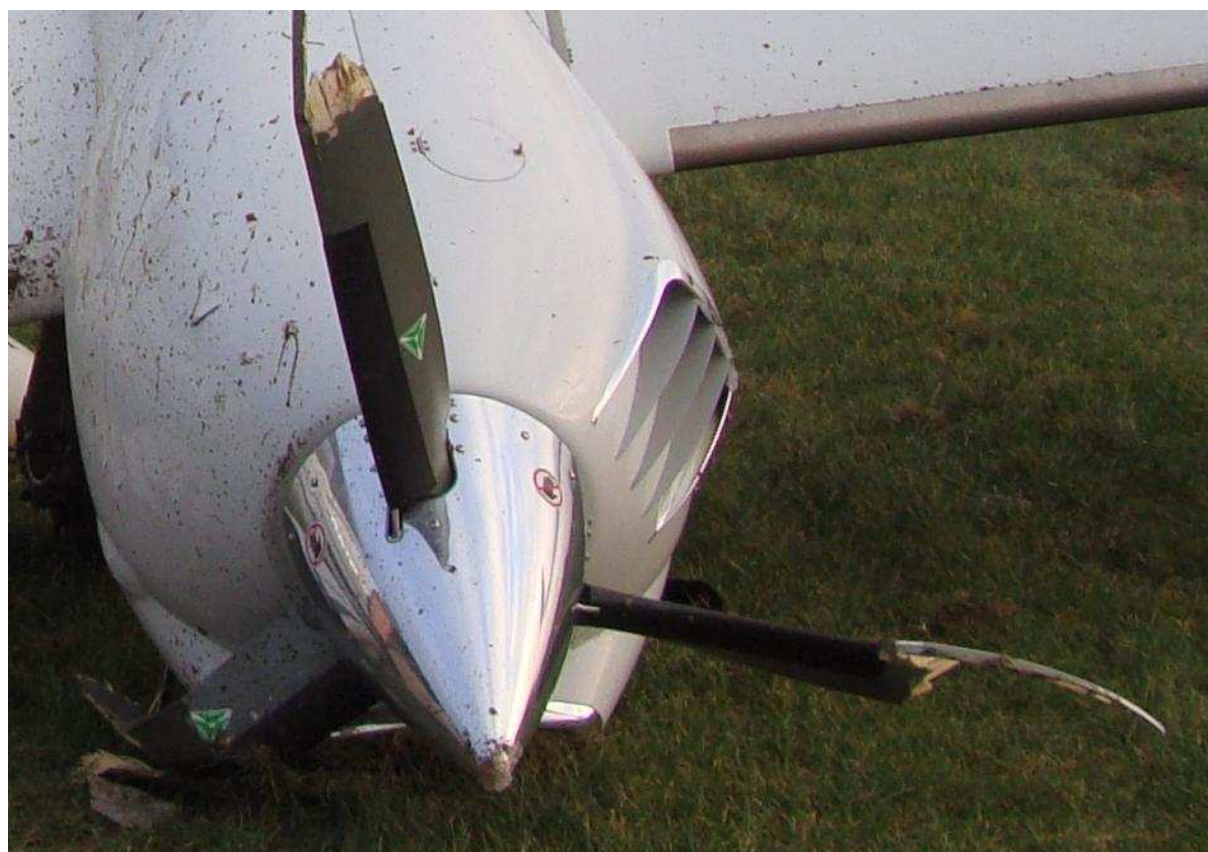
14 – Zniszczone lewe śmigło.

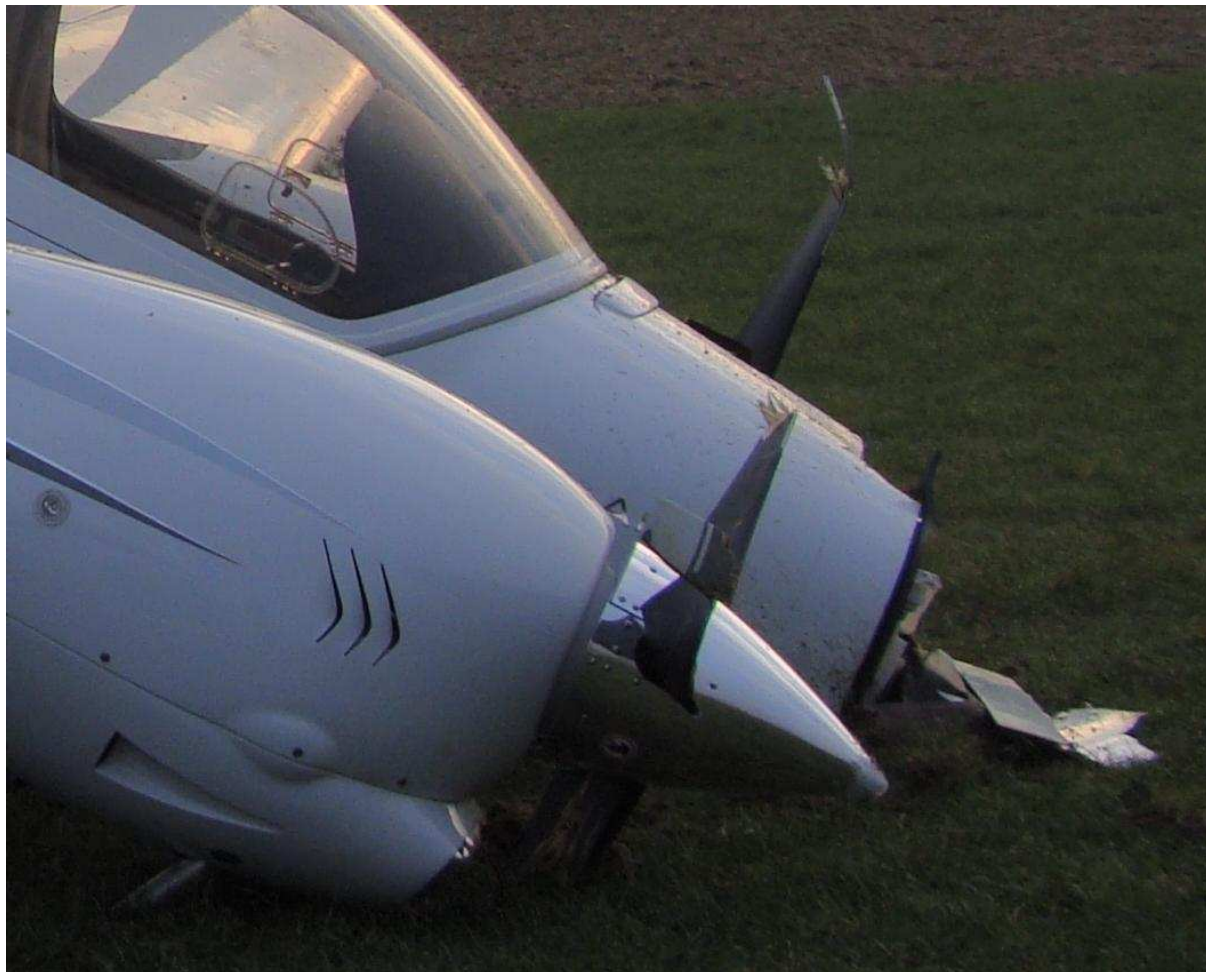
15 – Zniszczone śmigła i przednia część kadłuba – zbliżenie.

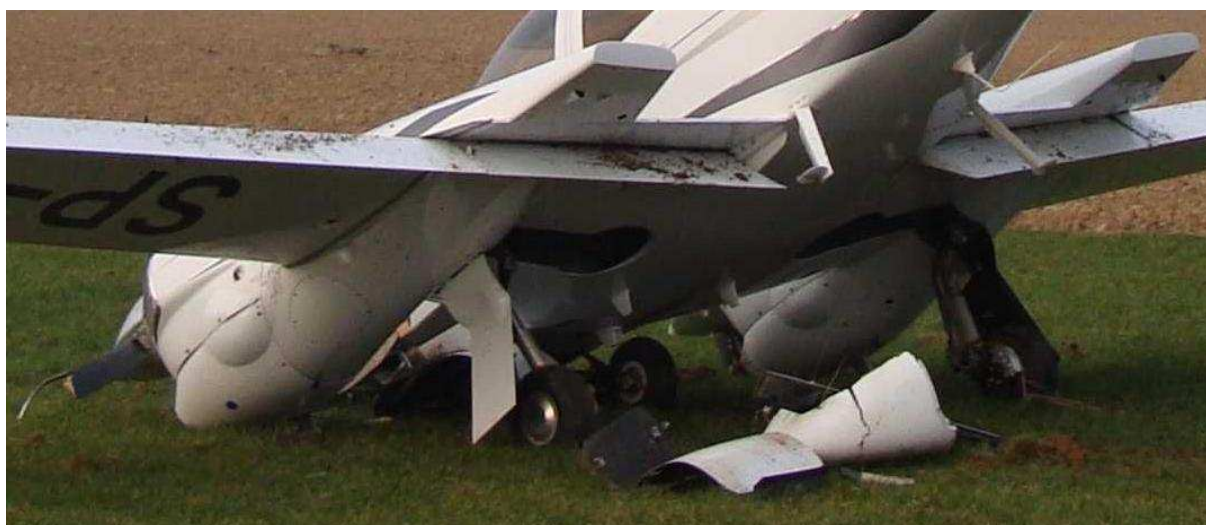
16 – Spód kadłuba – widoczne uszkodzone podwozie przednie i oderwane od samolotu elementy przedniej części kadłuba.

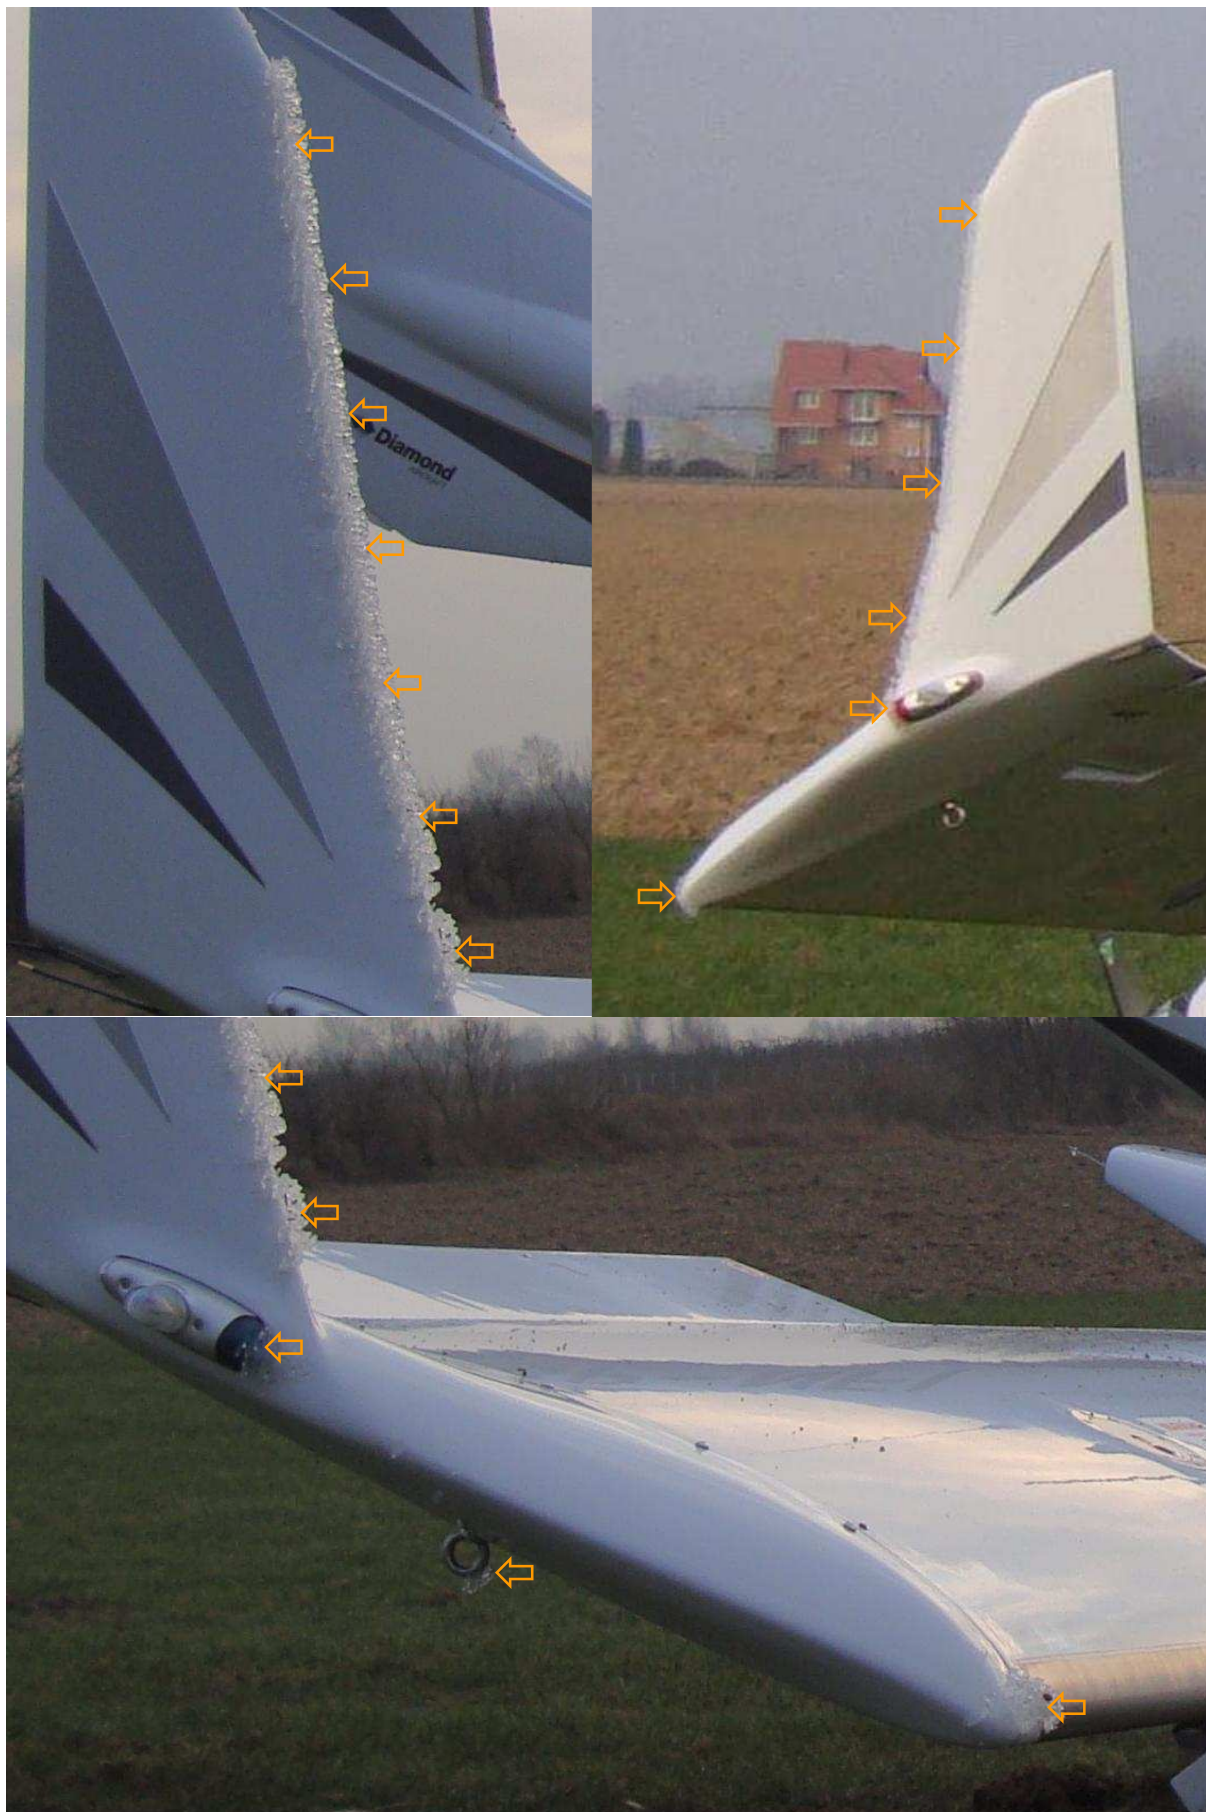
17, 18, 19 – Oblodzenie elementów samolotu na zdjęciach wykonanych tuż po wypadku – winglety i końcówki skrzydeł.

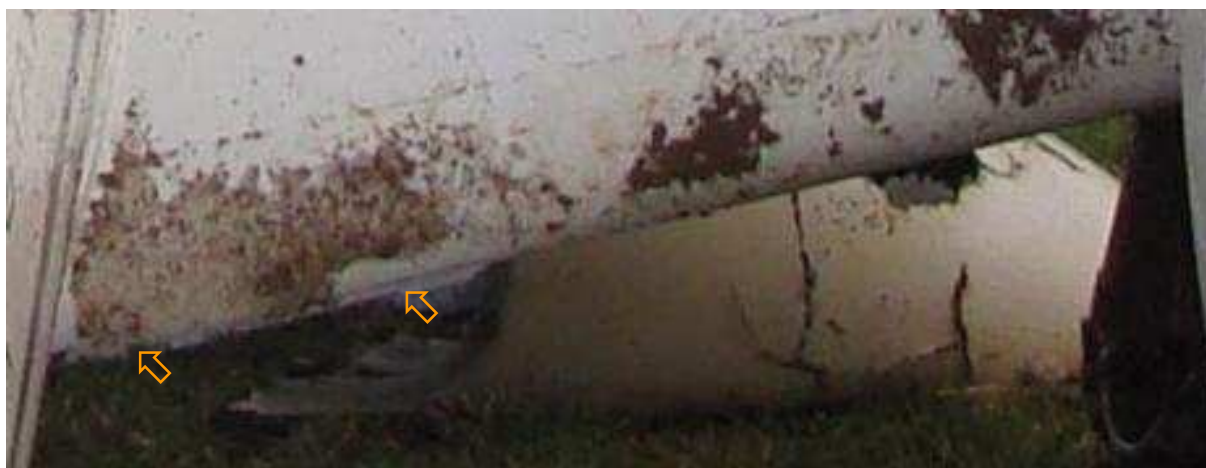
20 – Oblodzenie elementów samolotu na zdjęciach wykonanych tuż po wypadku – nosek lewego skrzydła przy kadłubie.

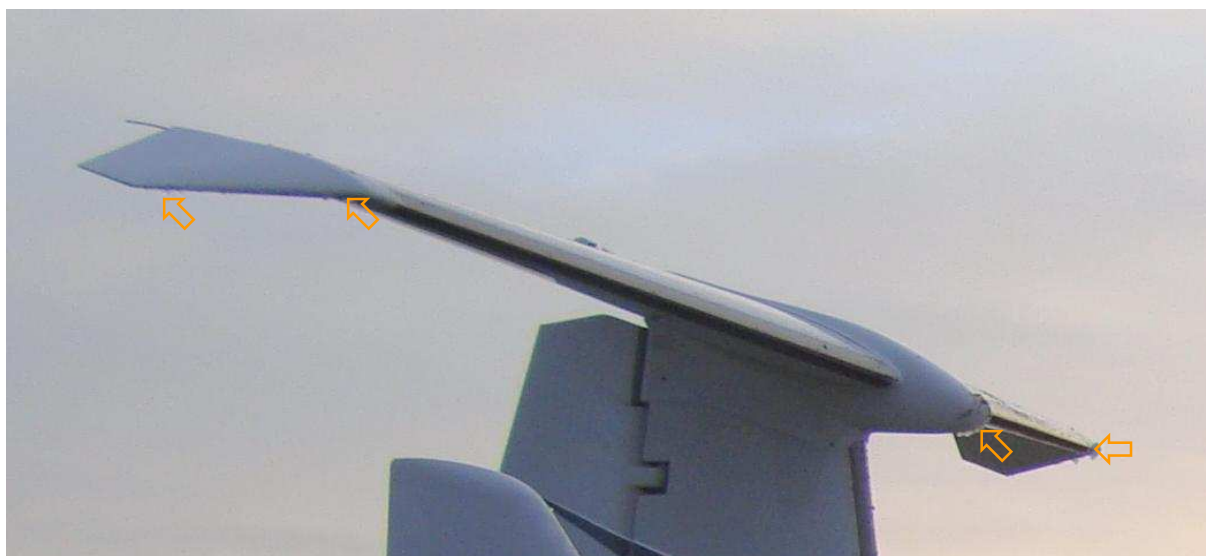
21 – Oblodzenie elementów samolotu na zdjęciach wykonanych tuż po wypadku – usterzenie poziome, widok z prawej strony.

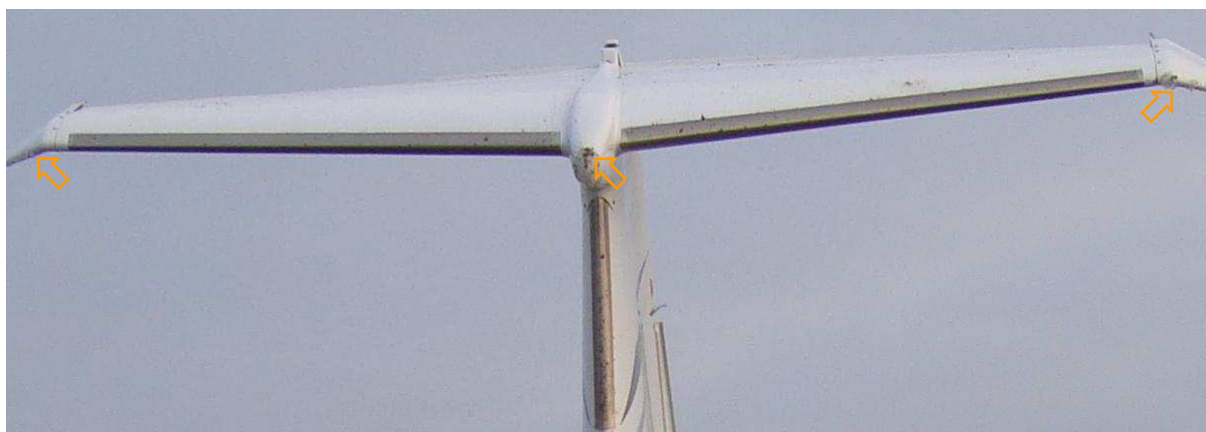
22 – Oblodzenie elementów samolotu na zdjęciach wykonanych tuż po wypadku – usterzenie poziome, widok od przodu.

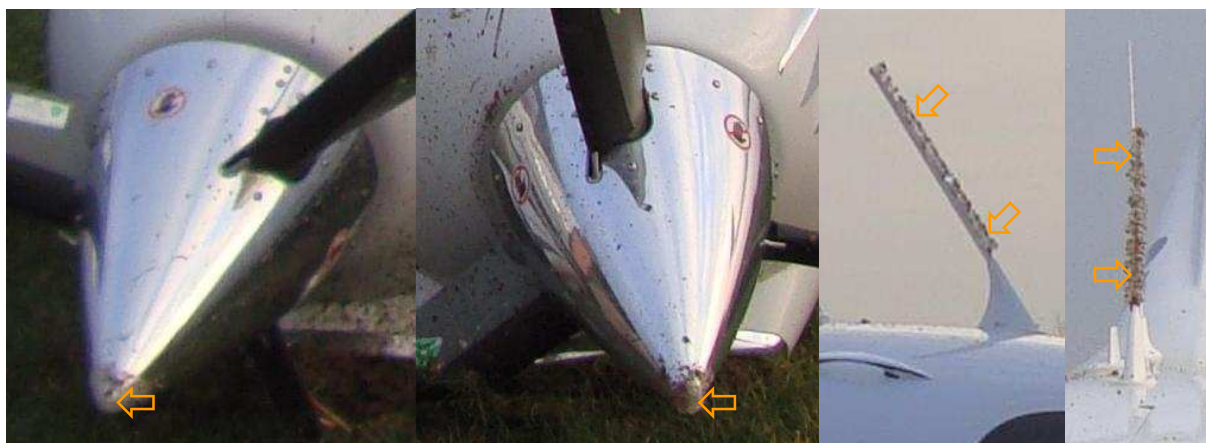
23 i 24 – Oblodzenie elementów samolotu na zdjęciach wykonanych tuż po wypadku – noski kołpaków śmigieł.

25 i 26 – Oblodzenie elementów samolotu na zdjęciach wykonanych tuż po wypadku – antena radiowa.

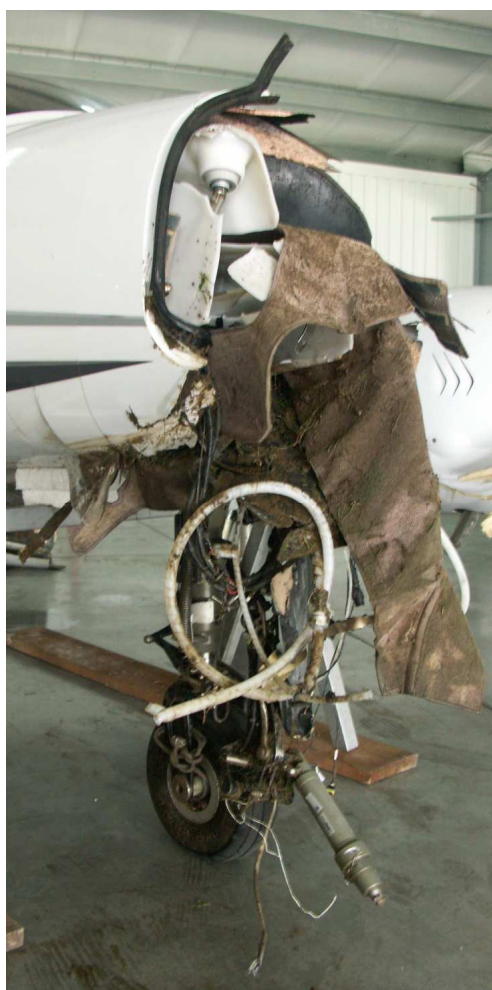
27 – Widok z prawej strony na zniszczoną przednią część kadłuba i podwozie przednie.

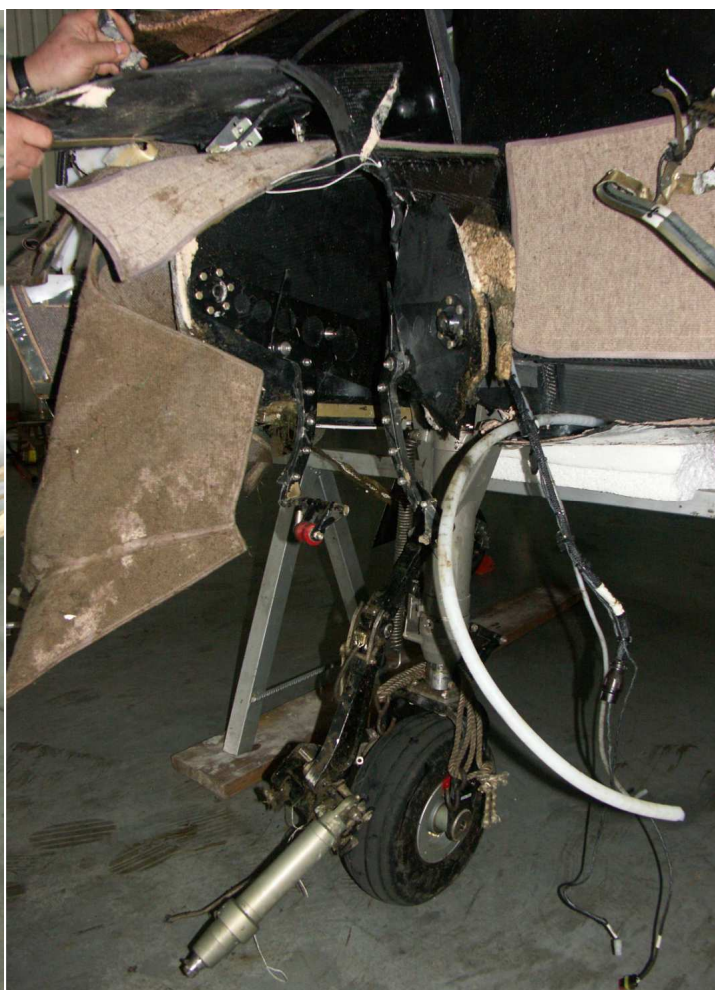
28 – Widok z lewej strony na zniszczoną przednią część kadłuba i podwozie przednie.

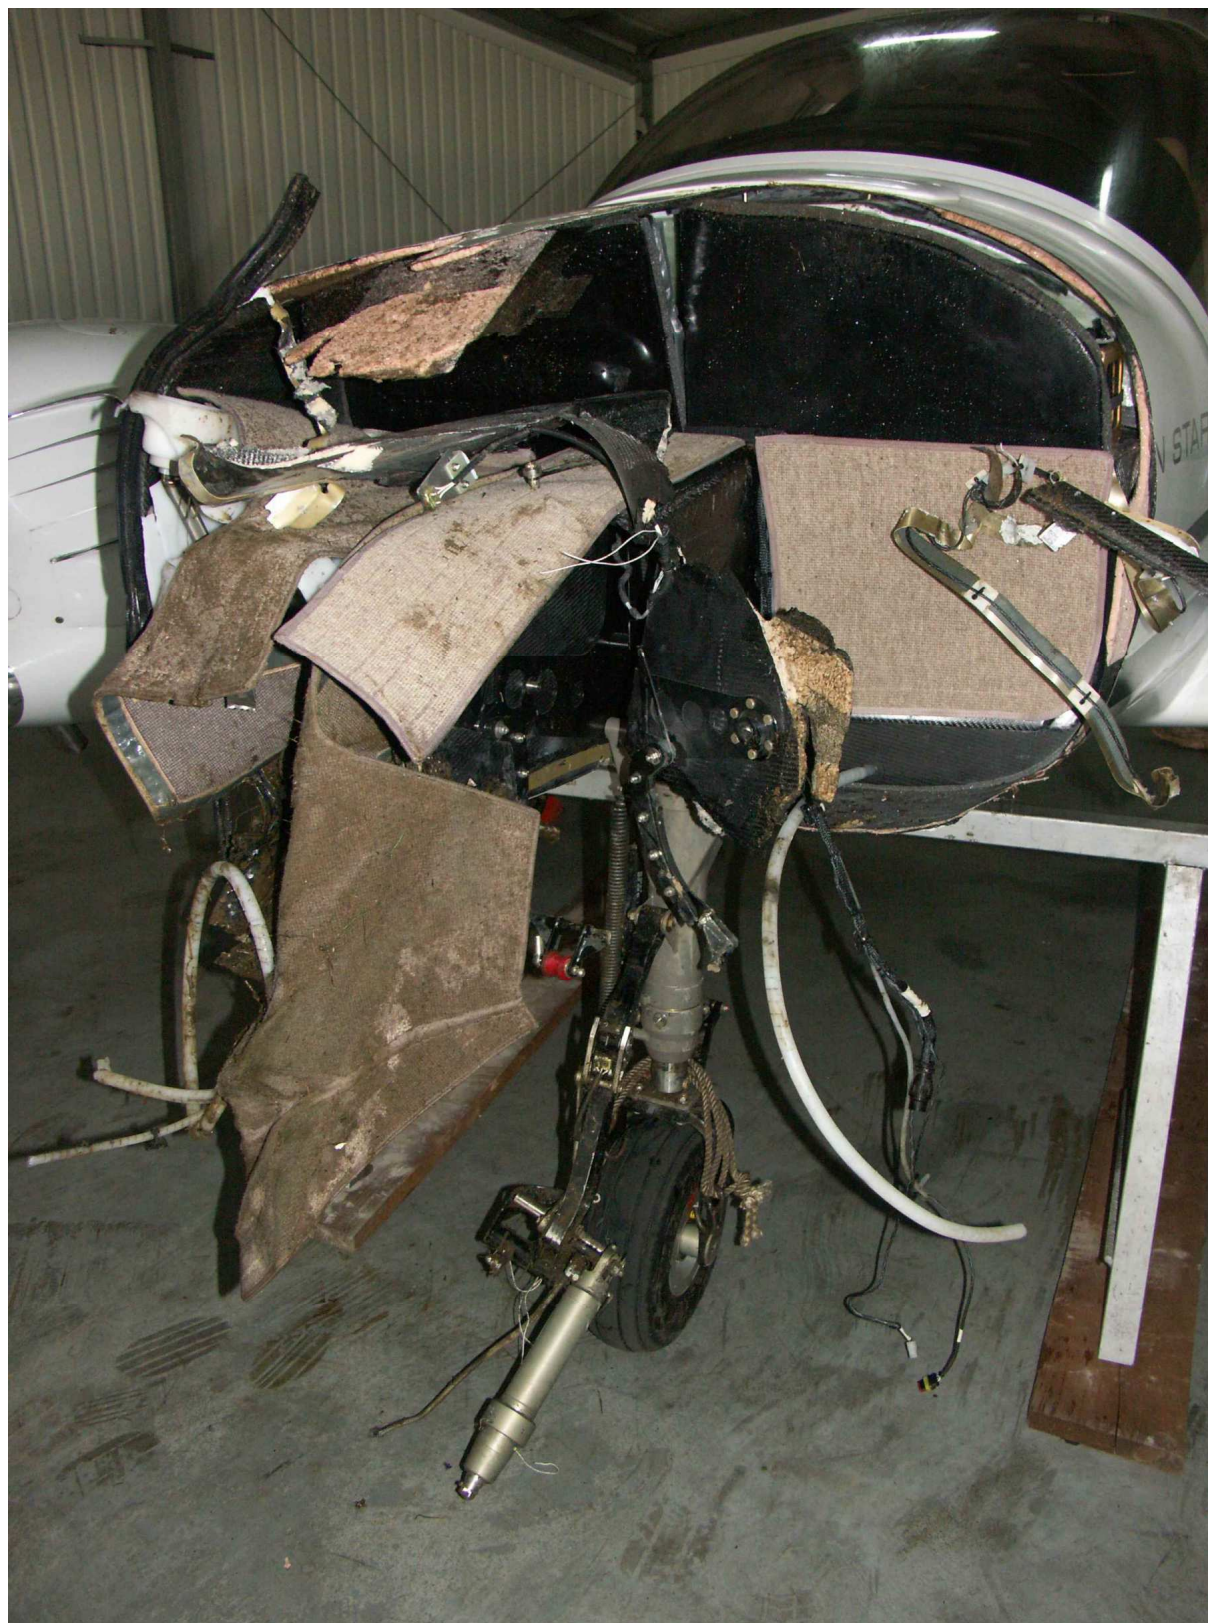
29 – Widok od przodu na zniszczoną przednią część kadłuba i podwozie przednie.
