ALBUM ILUSTRACJI
z wypadku śmigłowca Mi-2; SP-SGN
11 września 2008 r., Rokita k/Przybiernowa

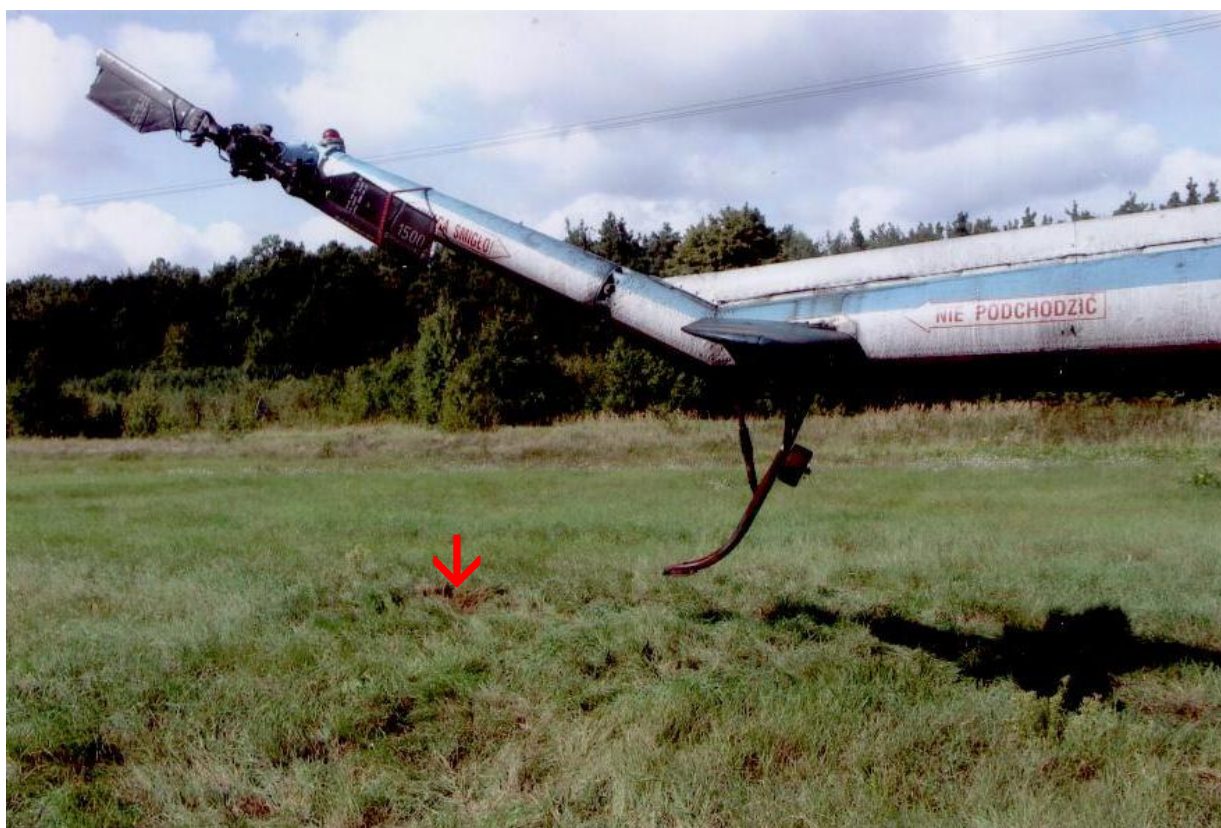
4 – Tylna część kadłuba po wypadku. Widoczny ślad płozy ogonowej na trawie i zniszczony wirnik ogonowy.

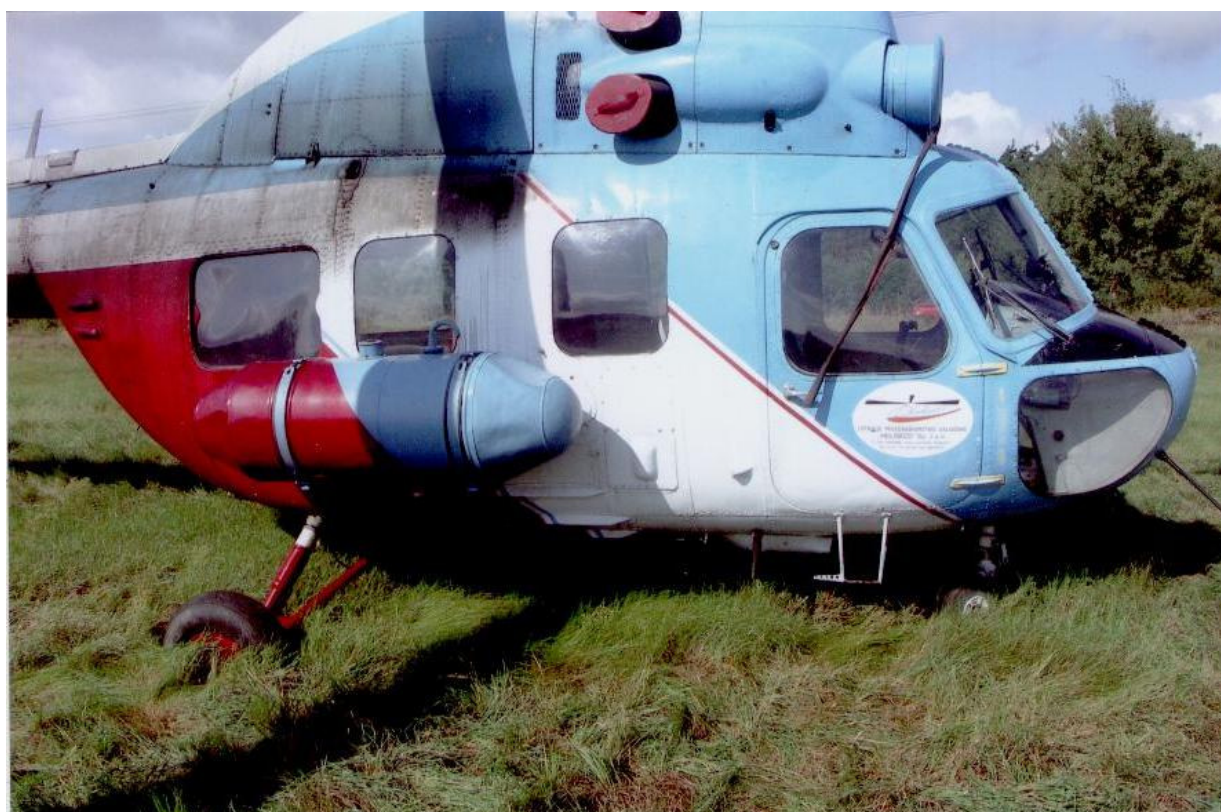
5 – Gondola kadłuba na miejscu wypadku. Widoczne znaczne zagłębienie koła prawego podwozia głównego w nawierzchnię gruntu.

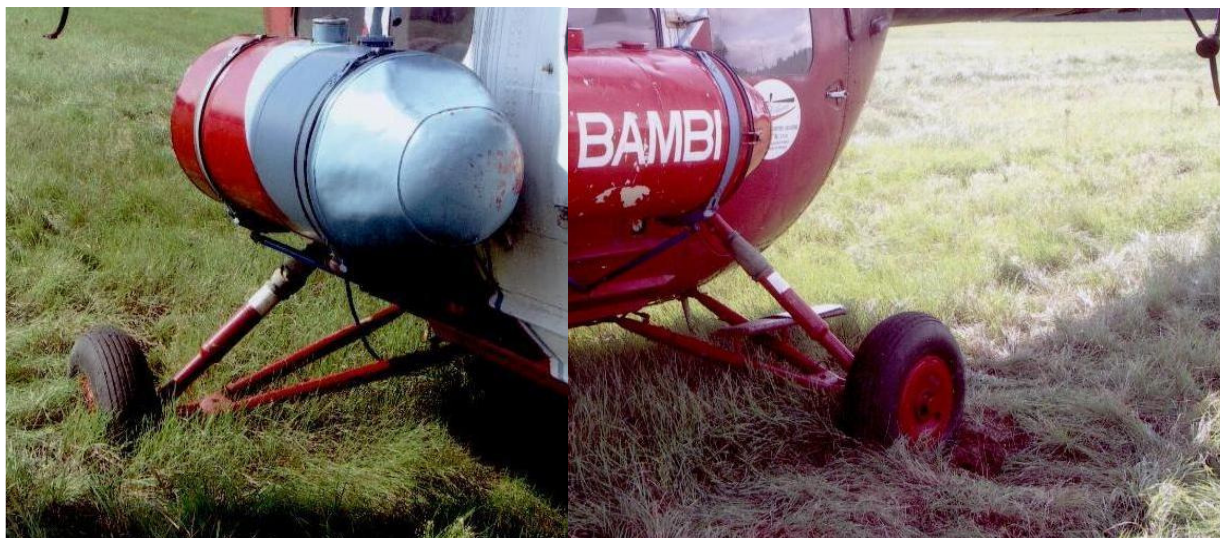
6 i 7 – Porównanie zagłębienia kół podwozia w nawierzchnię gruntu – widoczne większe zagłębienie koła prawego podwozia głównego.

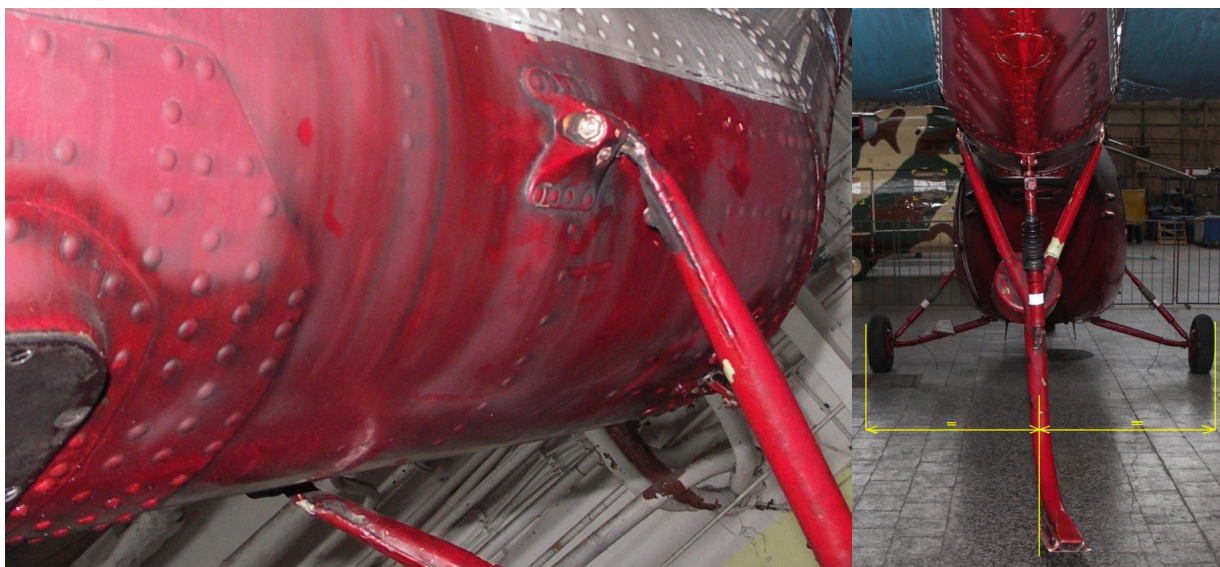
8 – Odształcenia pokrycia końcowego odcinka belki ogonowej w rejonie zamocowania płozy.

9 – Odształcenie płozy ogonowej.

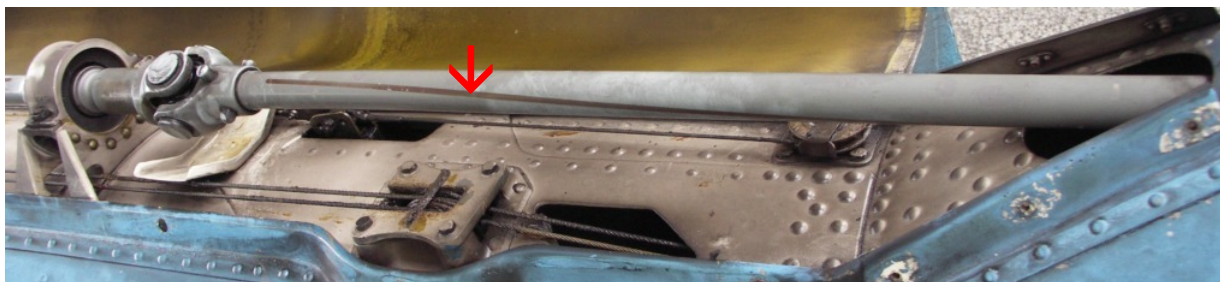
10 – Trwałe skrzywienie ostatniego odcinka wału napędowego wirnika ogonowego na belce ogonowej – widać skrzywienie brązowej linii na wale.

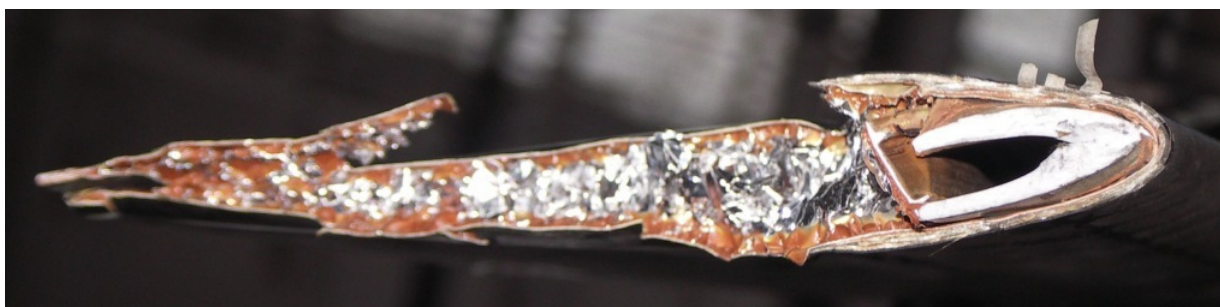
11 – Przetłoczenie jednej z łopat wirnika ogonowego.

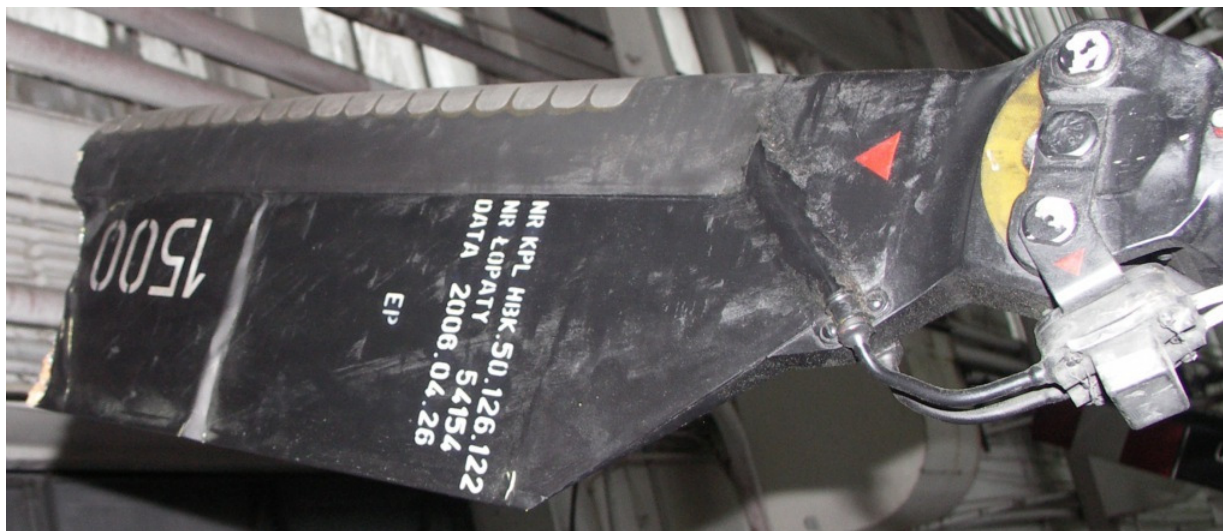
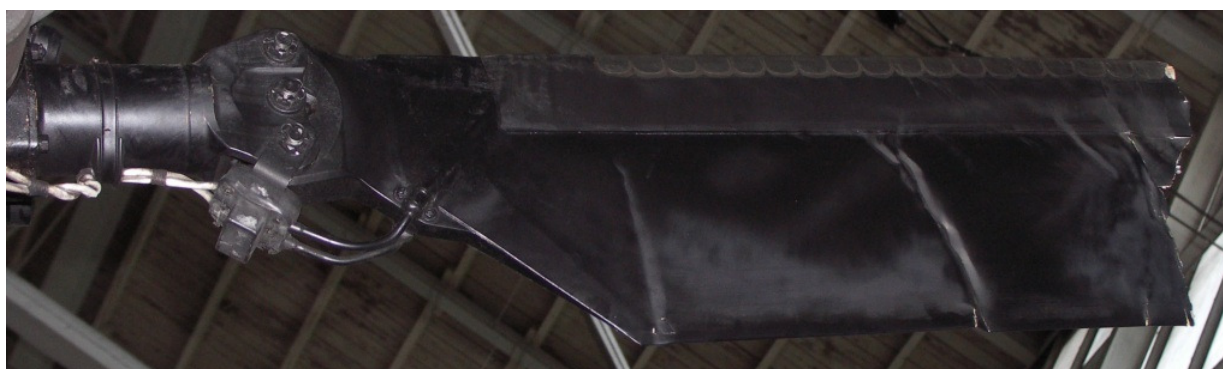
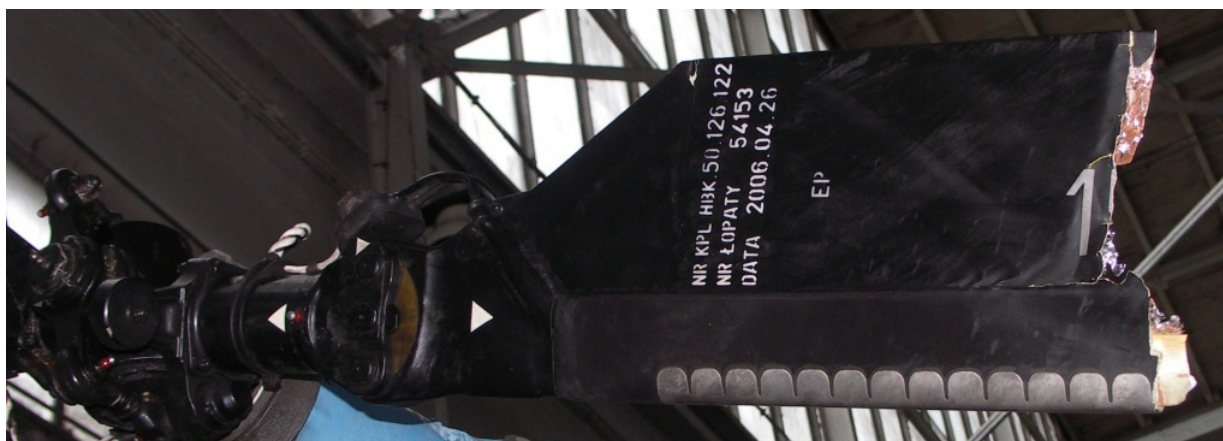
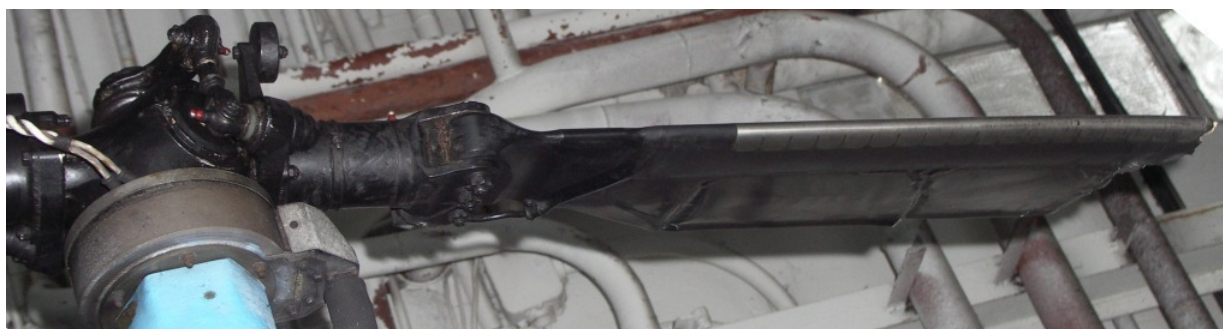
12, 13, 14 i 15 – Zniszczenia łopat wirnika ogonowego w różnych ujęciach.
