MINISTERSTWO TRANSPORTU,
BUDOWNICTWA I GOSPODARKI MORSKIEJ
Państwowa Komisja Badania Wypadków Lotniczych

Dot. zdarzenia nr: 700/09

UCHWAŁA

W dniu 30 listopada 2012 r., podczas posiedzenia Komisja rozpatrywała okoliczności zdarzenia samolotu ultralekkiego Eurofox 912S 3K TOW, które miało miejsce 15 sierpnia 2009 r. podczas lądowania na miejscu startów i lądowań Piła. Działając w oparciu o **art. 5 ust. 3 Rozporządzenia Parlamentu Europejskiego i Rady (UE) Nr 996/2010 w sprawie badania wypadków i incydentów w lotnictwie cywilnym oraz zapobiegania im oraz uchylające dyrektywę 94/56/WE** (Dz. U. UE. L. z 2010 r., Nr 295, poz. 35), Państwowa Komisja Badania Wypadków Lotniczych wobec nie nadesłania wyniku badania przez Użytkownika statku powietrznego podjęła decyzję o zakończeniu badania na podstawie wyników badania nadesłanych przez Aeroklub Ziemi Pilskiej.

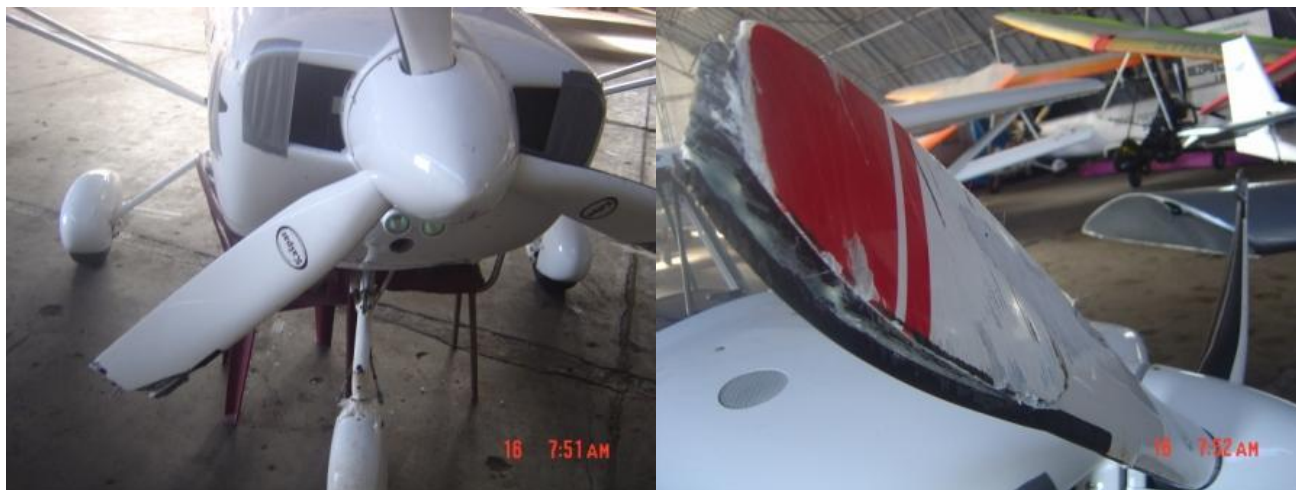
Podczas kołowania po wylądowaniu na nawierzchni trawiastej wystąpiły boczne drgania przedniego podwozia, a w chwilę później nastąpiło wyłamanie podwozia przedniego z zamocowania, co doprowadziło do kontaktu pracującego śmigła z ziemią, zniszczenia łopat śmigła oraz zniekształcenia dolnej osłony silnika.

1, 2, 3, 4 – Uszkodzenia łopat śmigła [zdjęcia od 1 do 6 i 9: T.Depta, Aeroklub Ziemi Pilskiej].

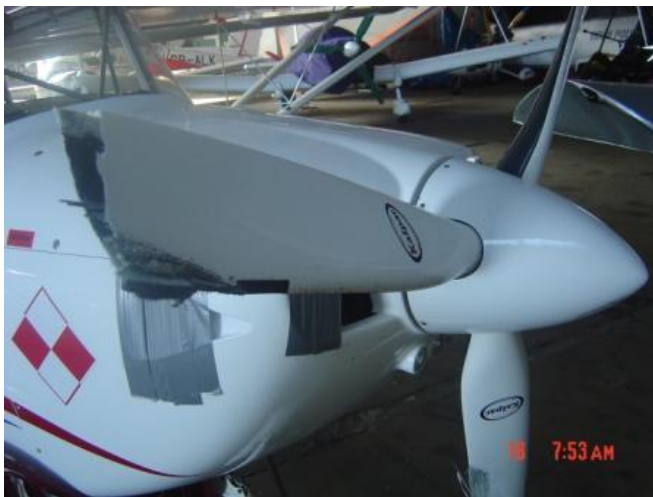
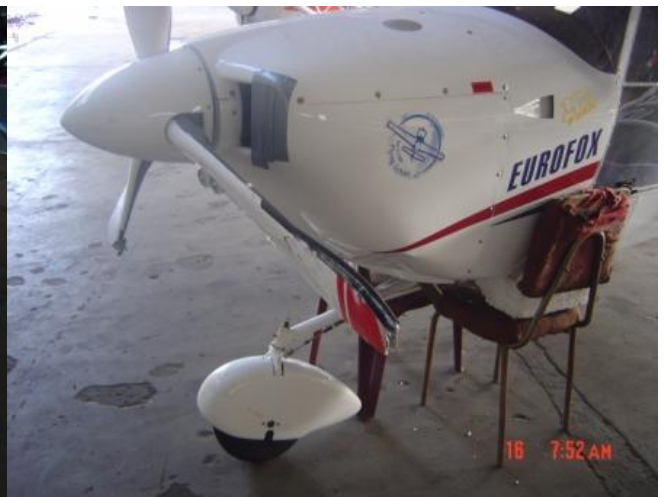
3, 4 – Uszkodzenia łopaty śmigła.

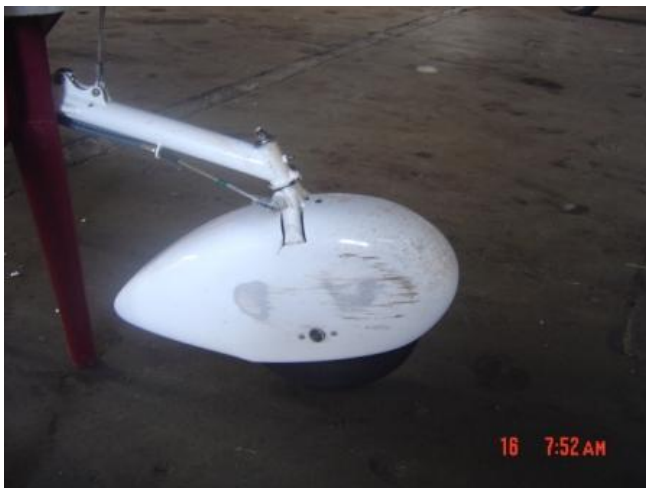
5 – Uszkodzenia owiewki koła podwozia przedniego.

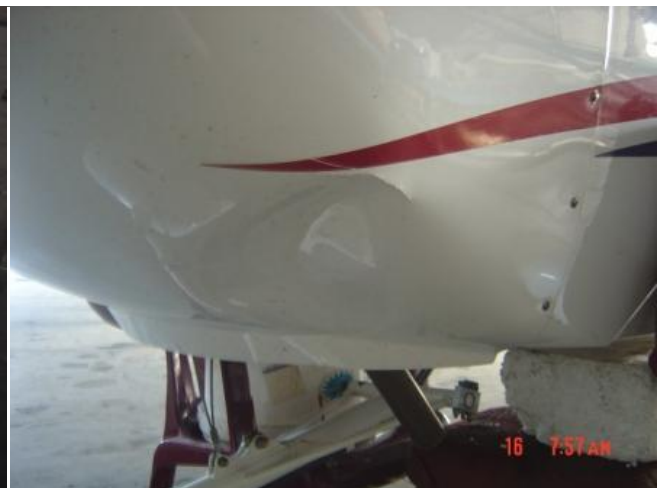
6 – Wgniecenie dolnej osłony silnika.

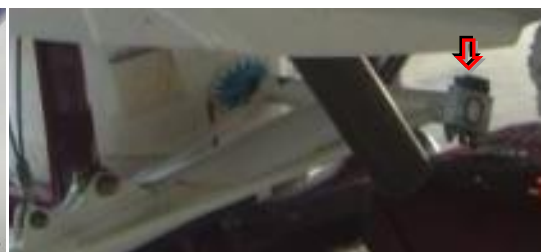
9 – Uszkodzenie podwozia przedniego – oderwanie lewej panewki łożyskowania goleni przy kadłubie [zbliżenie z fot.6].

Nadmierna prędkość kołowania, która doprowadziła do wystąpienia bocznych drgań podwozia przedniego, a w następstwie jego wyrwania z zamocowania i dalszych uszkodzeń.
