ALBUM ILUSTRACJI
z wypadku samolotu ultralekkiego
Aerospool WT-9 Dynamic; SP-SPEC
15 grudnia 2009 r., Jejkowice k/Rybniaka

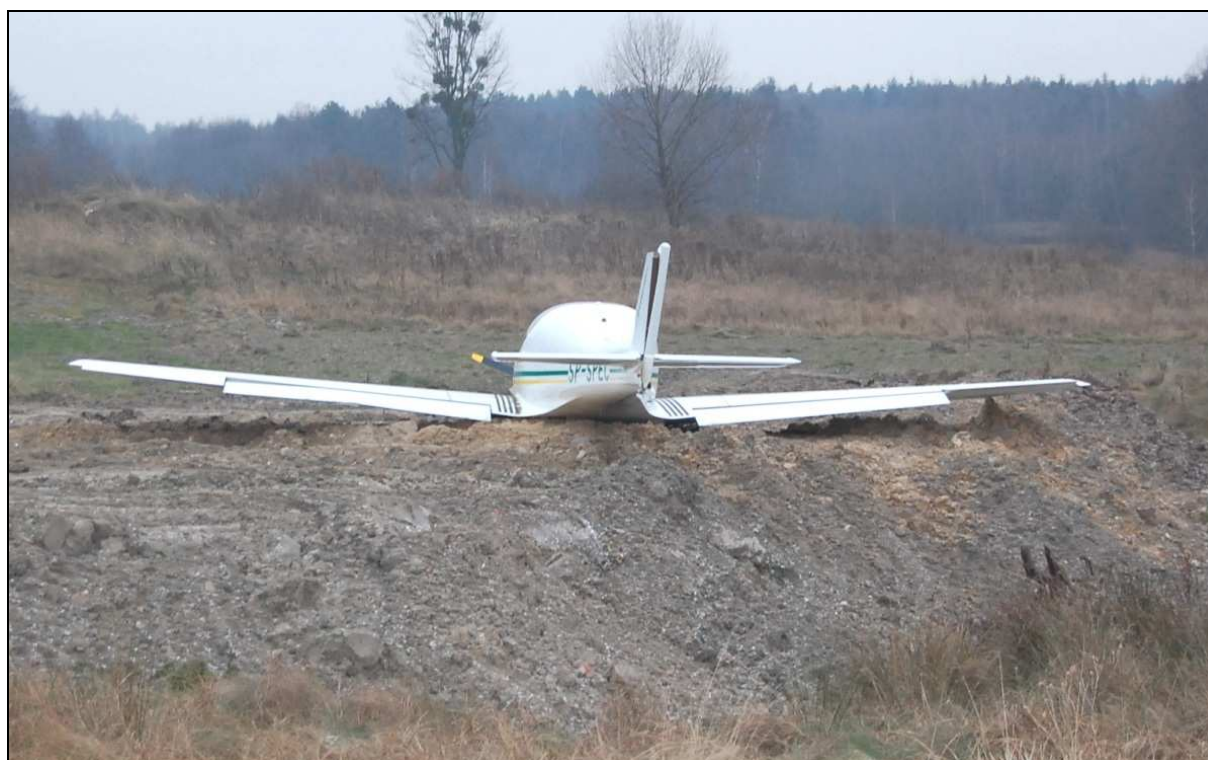
4 – Ogólny widok samolotu na miejscu wypadku, w przybliżeniu w kierunku zgodnym z kierunkiem lądowania.

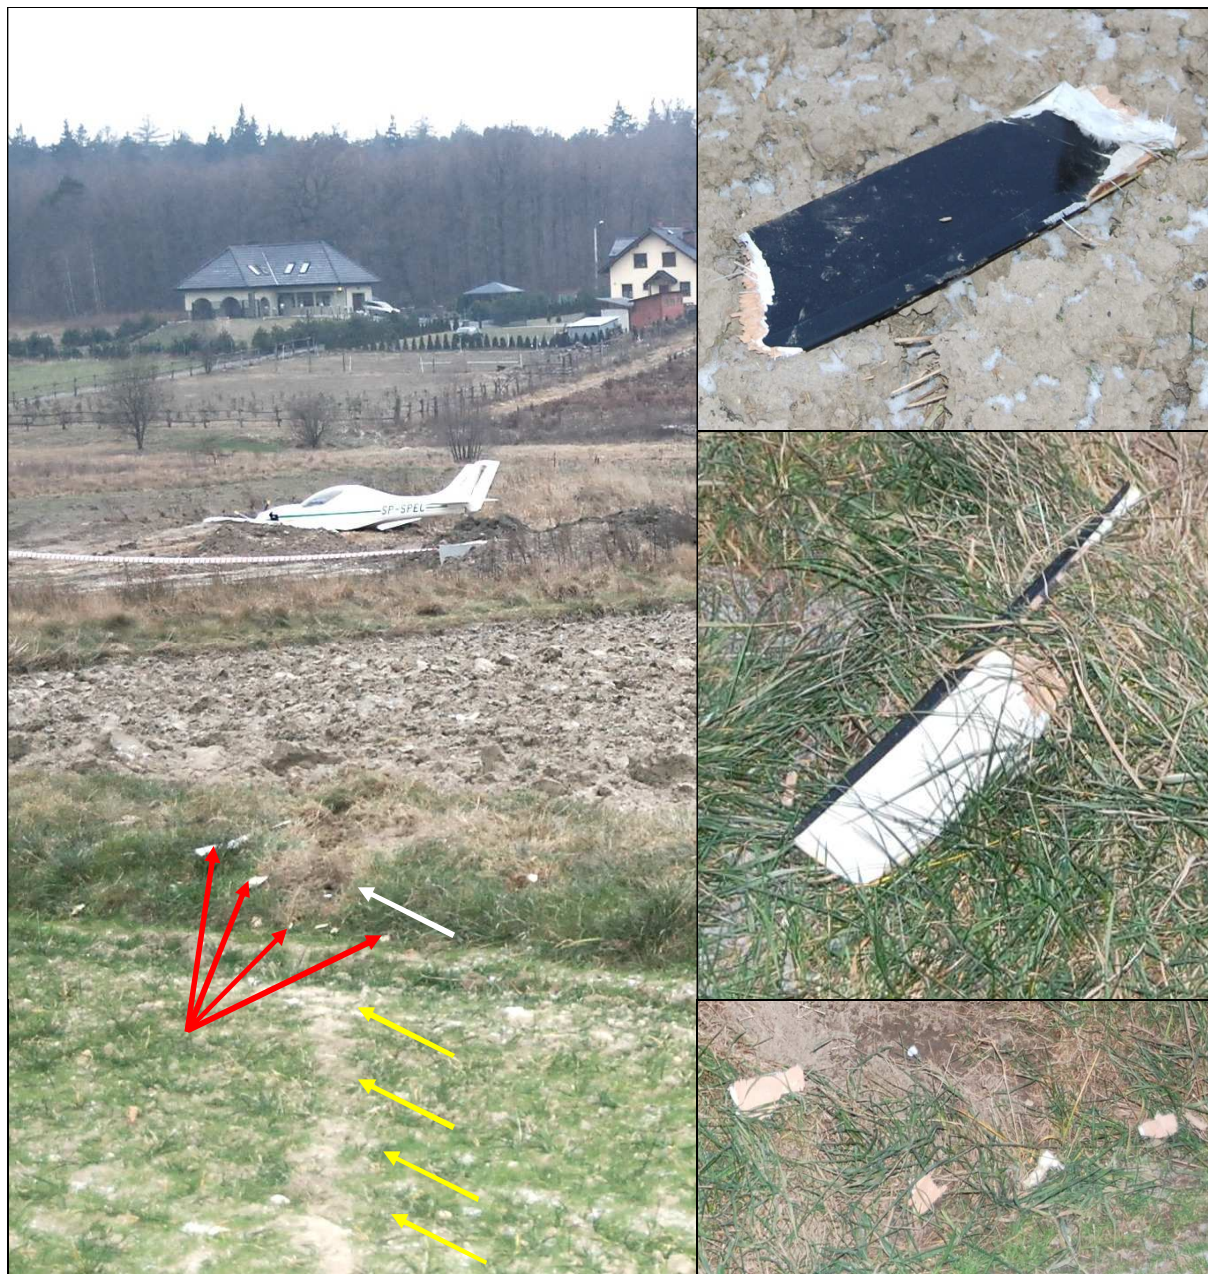
5 - Widok na miejsce wypadku w kierunku ruchu samolotu. Widoczny ślad na ziemi (żółte strzałki), ślad odbicia na miedzy (biała strzałka) i szczątki śmigła na miedzy (czerwone strzałki).

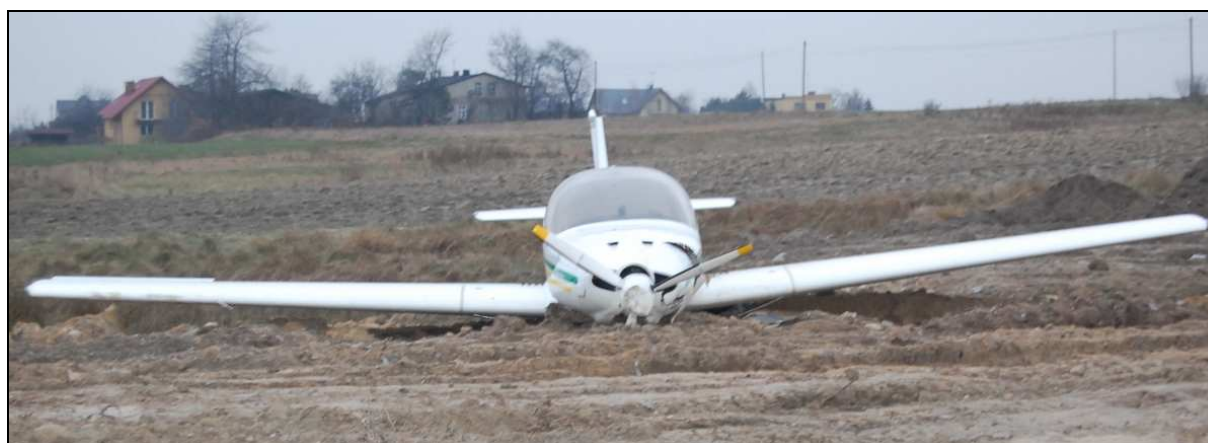
7 – Samolot na miejscu wypadku, widok od przodu.

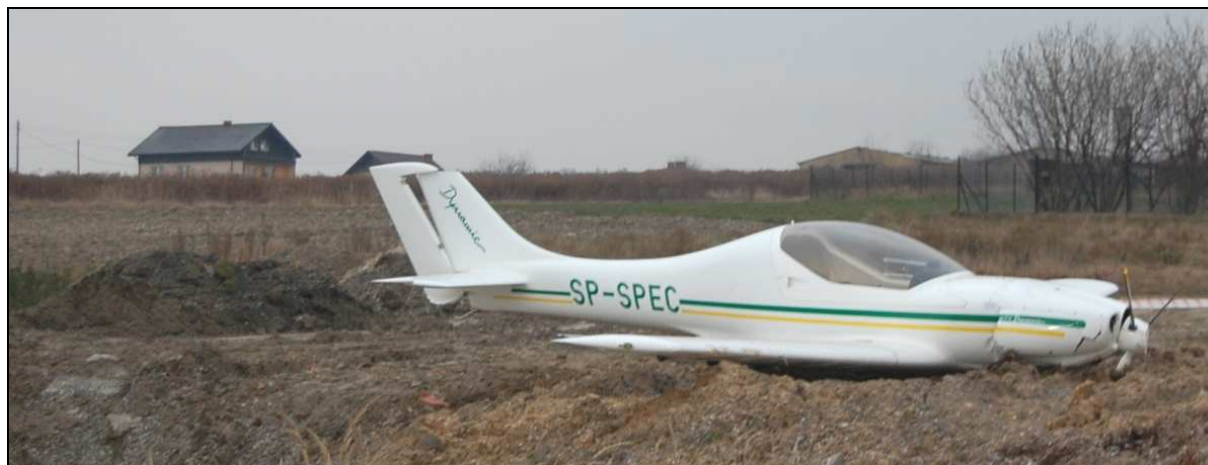
8 – Samolot na miejscu wypadku, widok $\frac{3}{4}$ od przodu z prawej strony.

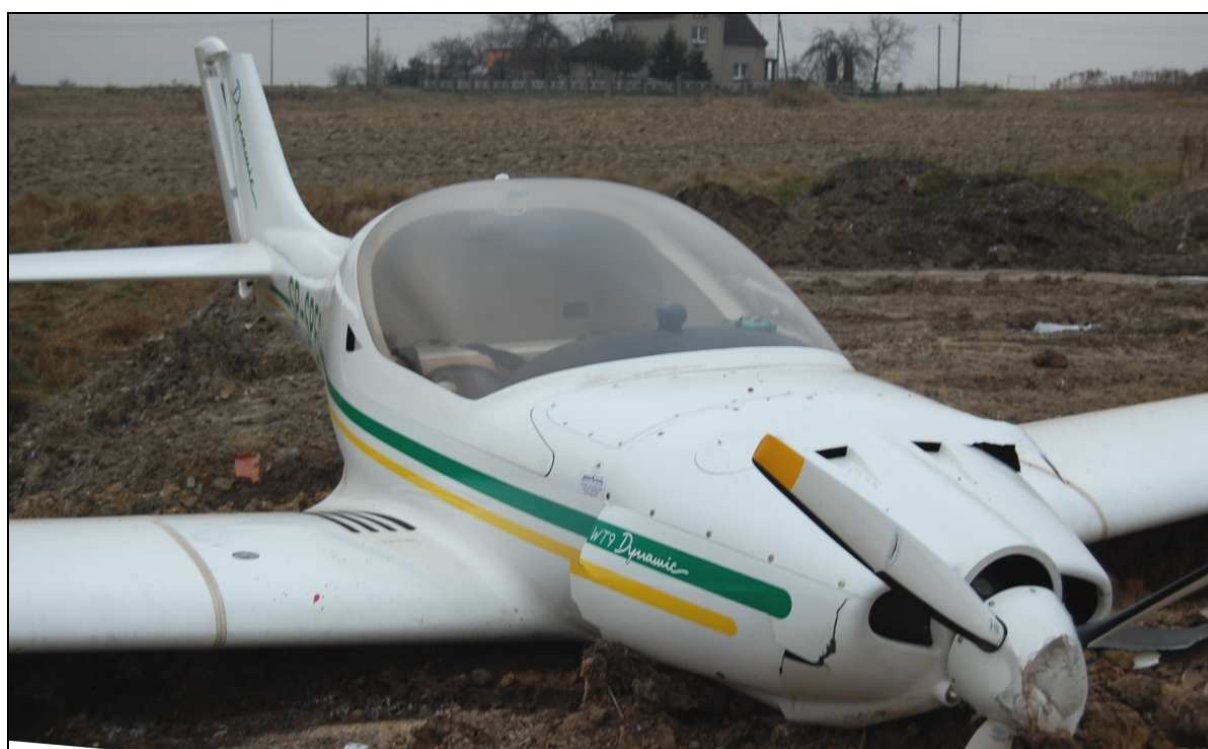
9 – Zbliżenie $\frac{3}{4}$ od przodu z lewej strony na kabinę i zespół napędowy.

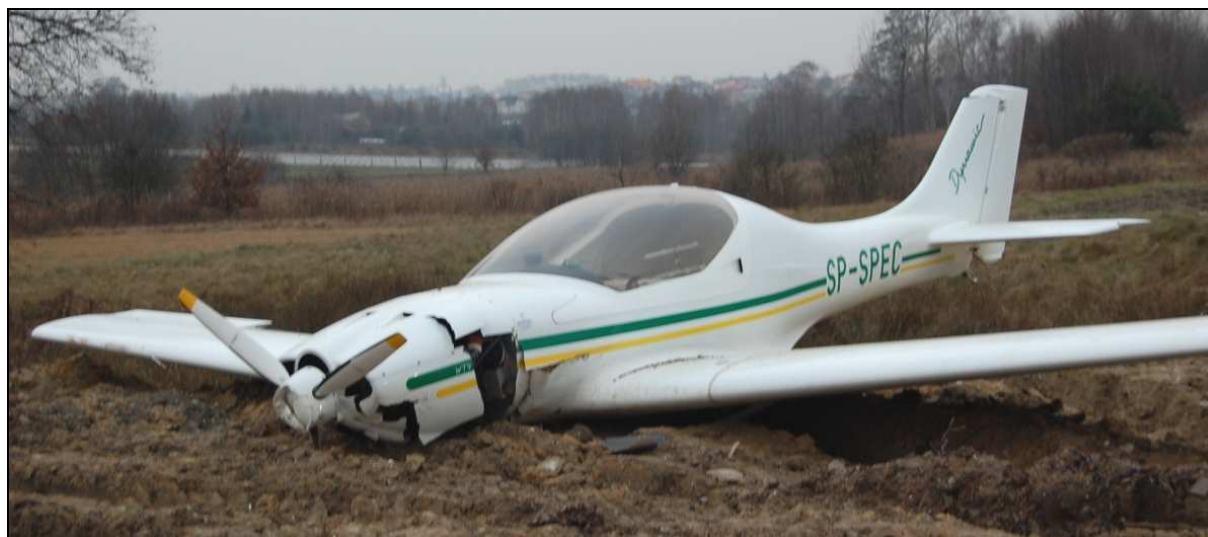
10 – Samolot na miejscu wypadku, widok $\frac{3}{4}$ od przodu z lewej strony.

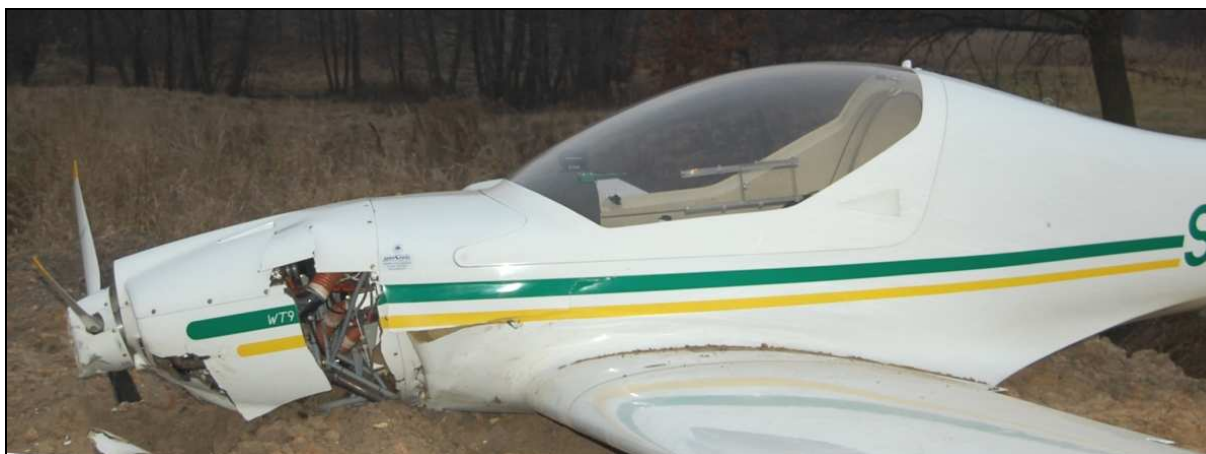
11 – Zbliżenie z lewej strony na kabinę i zespół napędowy.

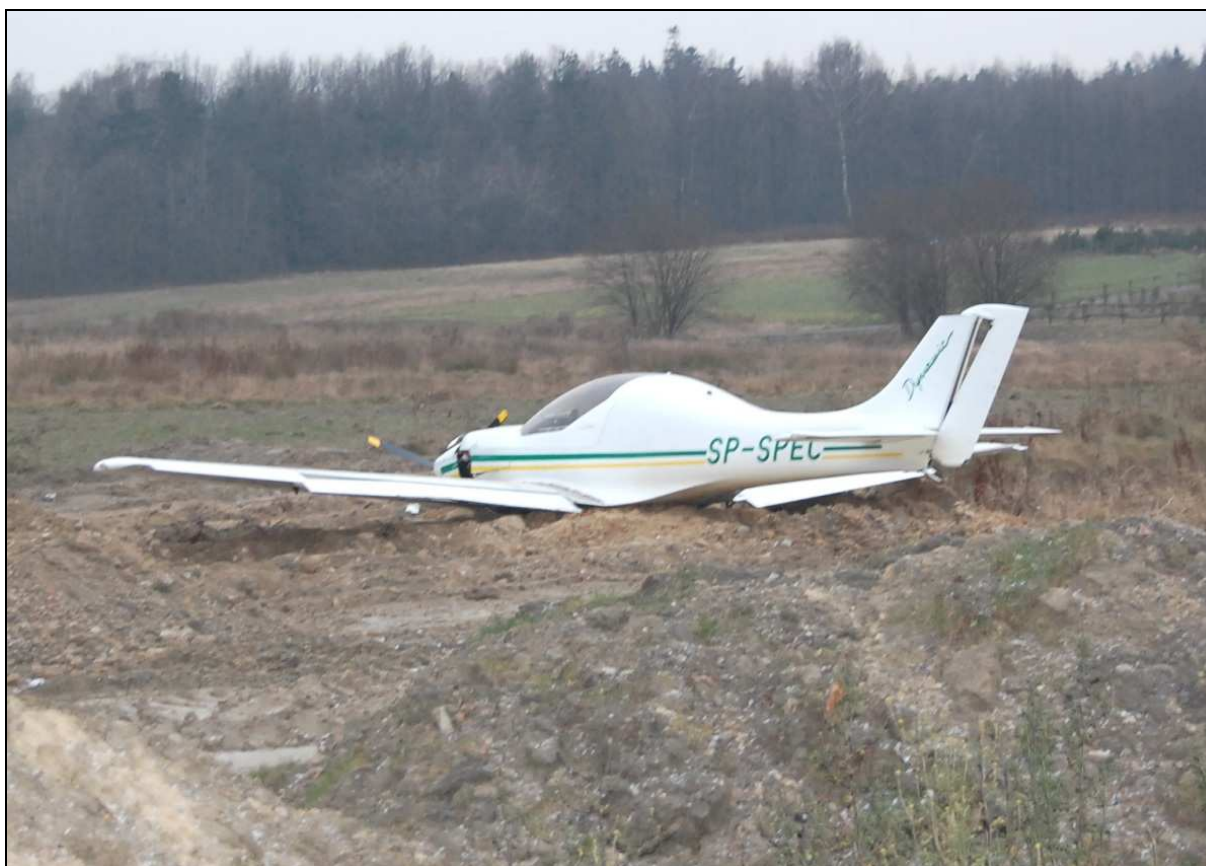
12 – Samolot na miejscu wypadku, widok $\frac{3}{4}$ od tyłu z lewej strony. Zwracają uwagę znaczne nierówności terenowe – wysypisko ziemi po pobliskiej budowie.

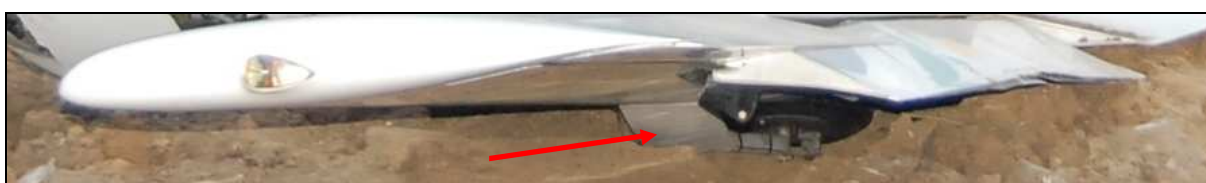
13 – Widok lewego skrzydła od strony końcówki. Pod skrzydłem widoczne nieco wysunięte podwozie.

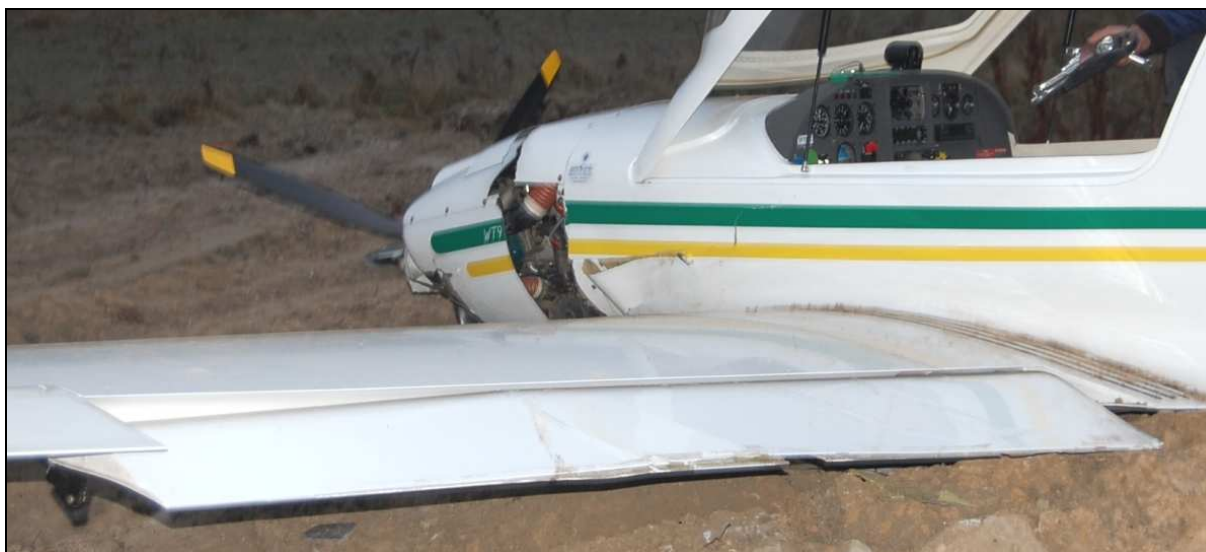
14 – Zbliżenie $\frac{3}{4}$ od tyłu z lewej strony na kabinę, klapę lewego skrzydła i zespół napędowy.

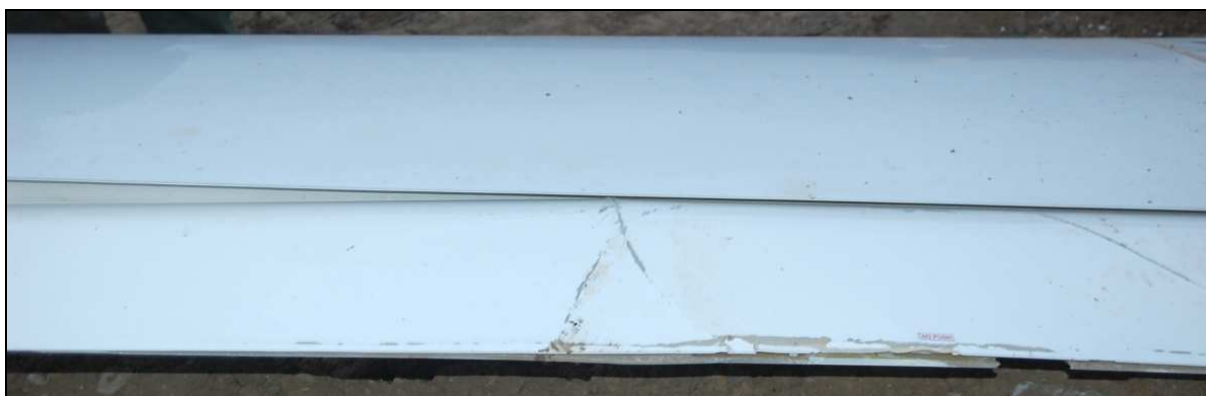
15 – Zbliżenie uszkodzeń kłapy lewego skrzydła od strony krawędzi splywu.

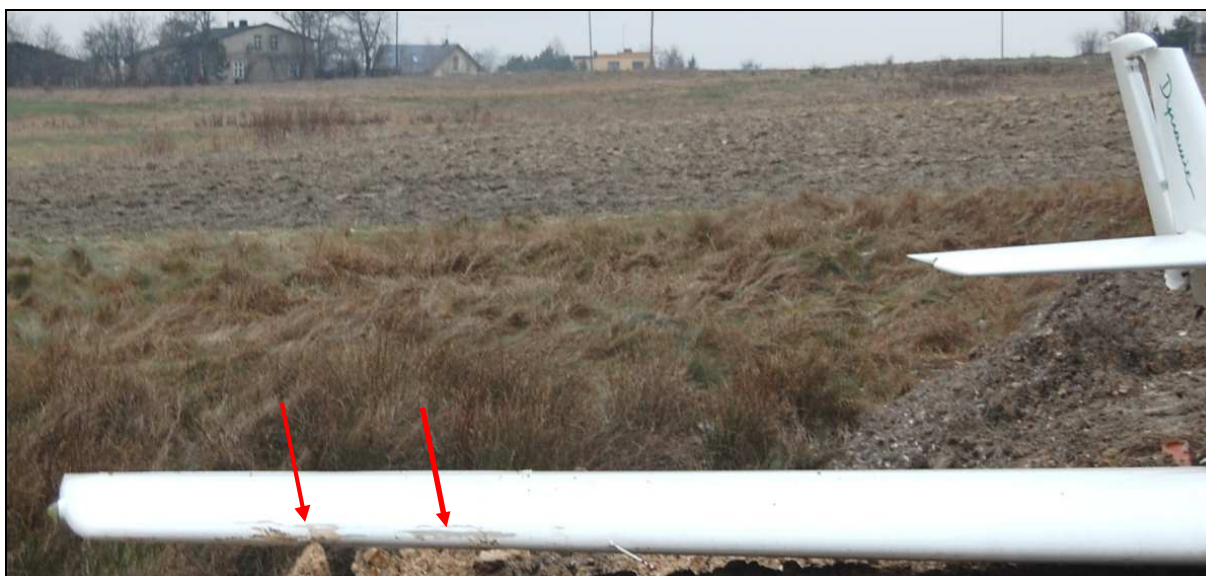
16 – Widok na prawe skrzydło od strony noska – widoczne uszkodzenia.

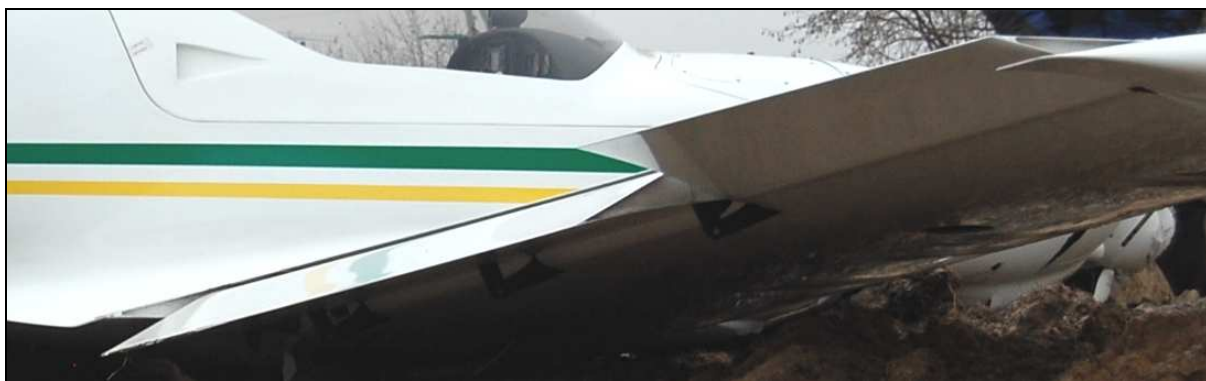
17 – Widok prawego skrzydła od strony krawędzi splywu i od dołu. Brak zauważalnych uszkodzeń lotki i kłapy.

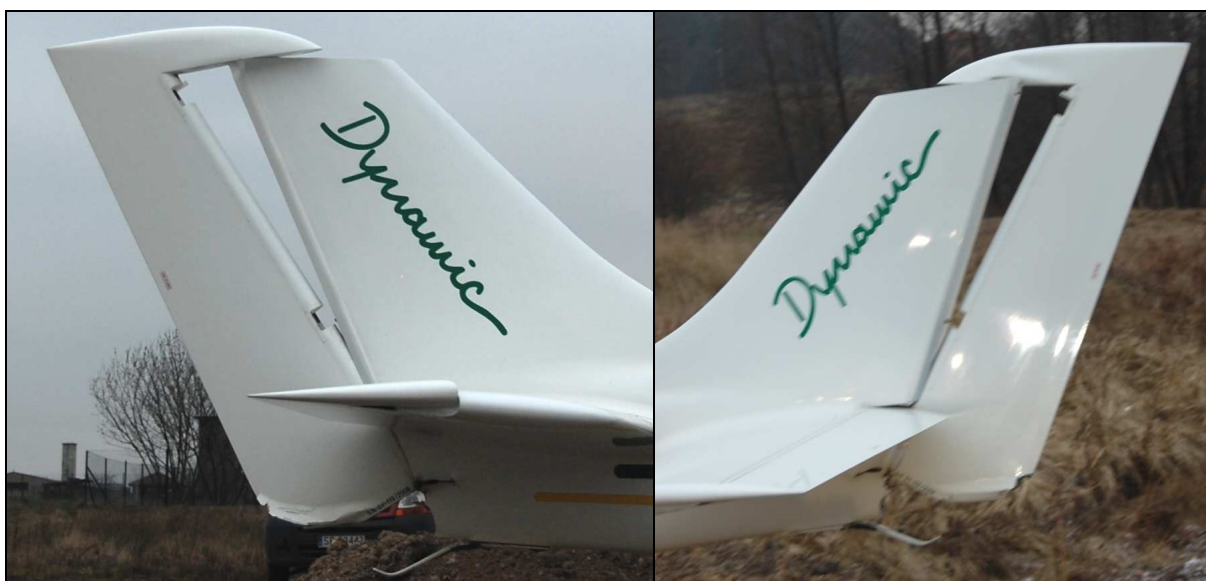
18a, 18b – Usterzenie pionowe z częściowo oderwanym sterem kierunku.

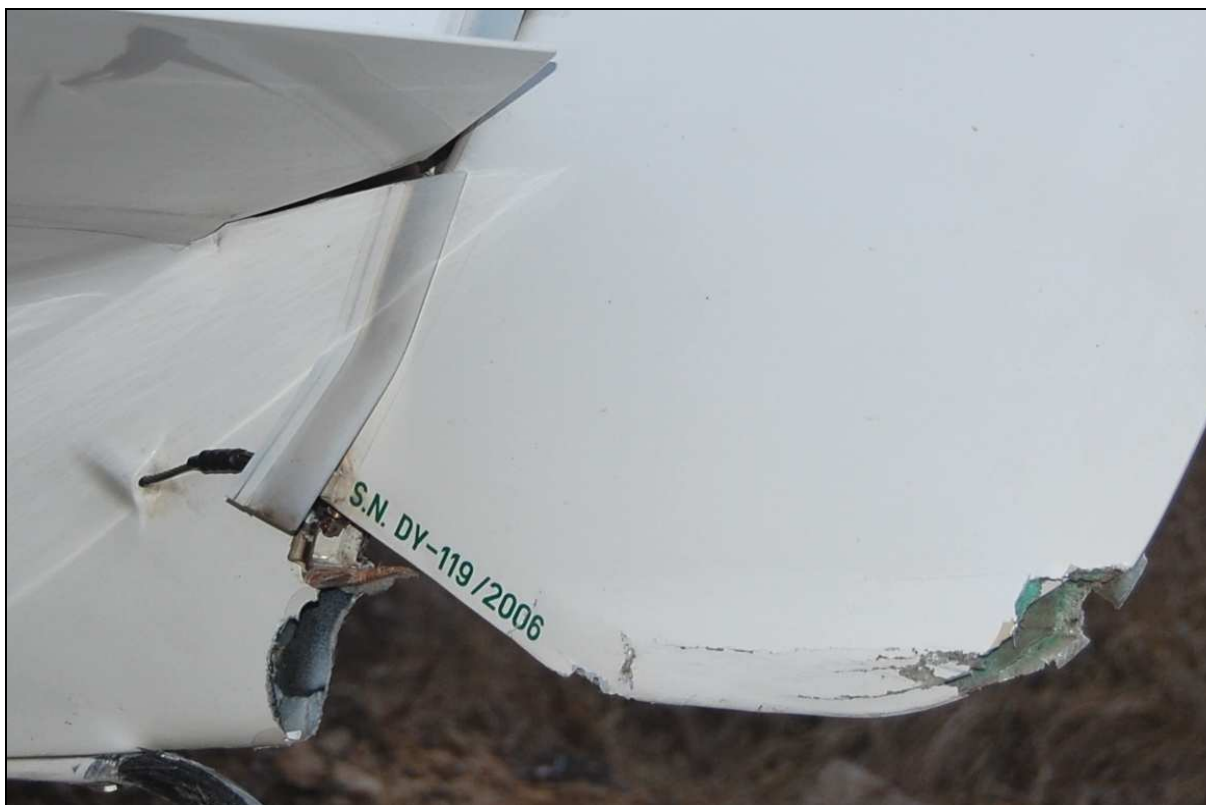
19 – Uszkodzenia dolnej części steru kierunku i zakończenia kadłuba.

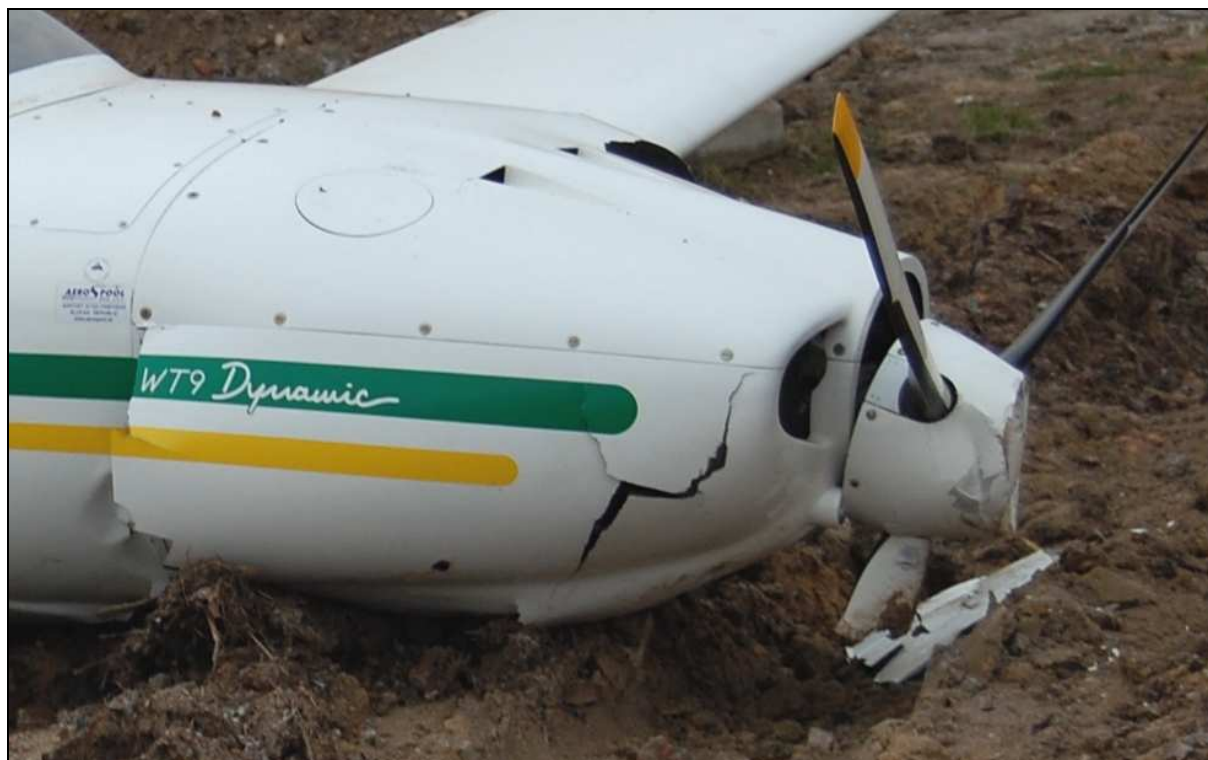
20 – Zbliżenie na uszkodzone osłony silnika i śmigło z prawej strony.

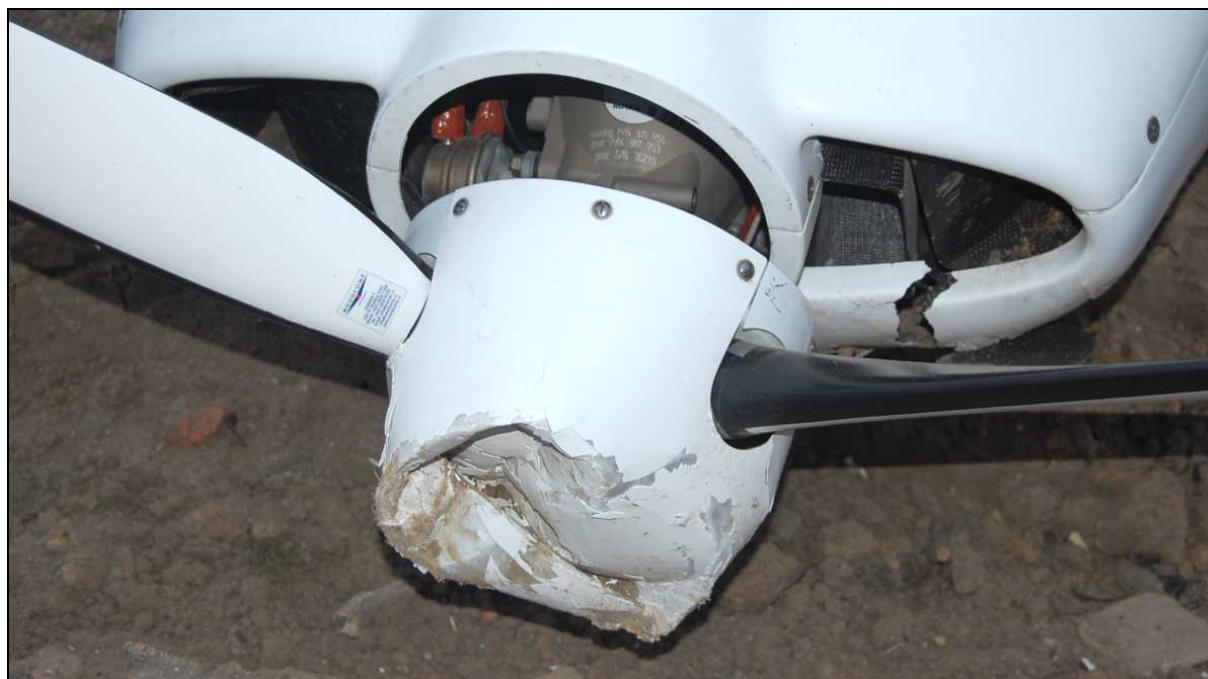
21 – Zbliżenie na osłony silnika i śmigło z kołpakiem od przodu.

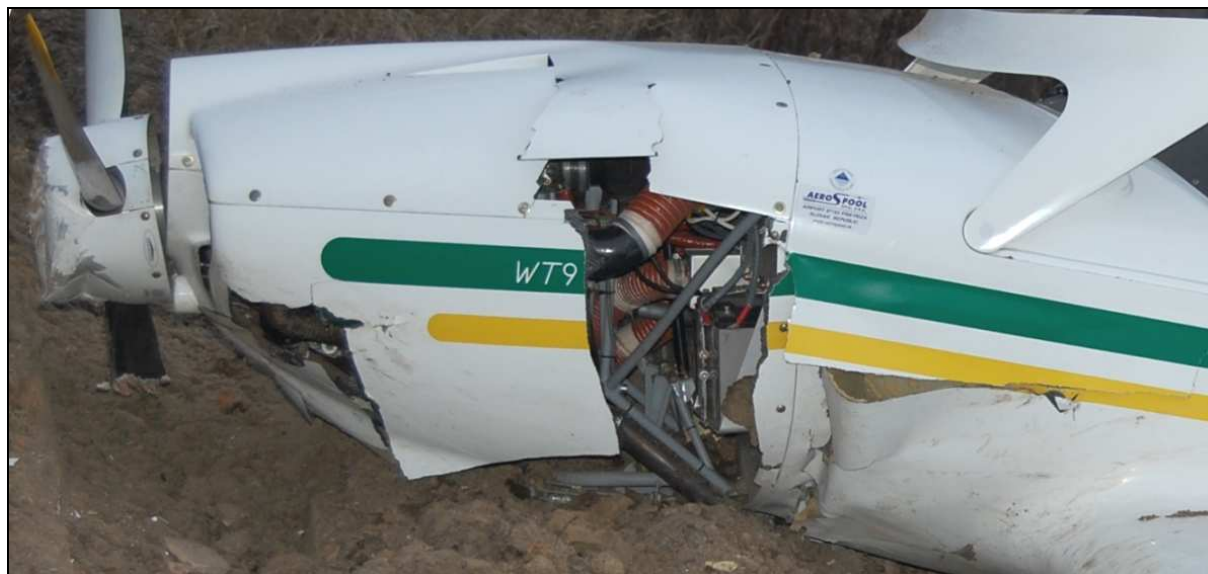
22 – Zbliżenie na uszkodzone osłony silnika i śmigło z lewej strony. Widoczne odkształcenie przegrody ogniowej i uszkodzenie skorupy strukturalnej przedniej części kadłuba za przegrodą ogniową. Zmiana położenia osi silnika świadczy o wyraźnym odkształceniu (uszkodzeniu bądź zniszczeniu) łoża silnika.

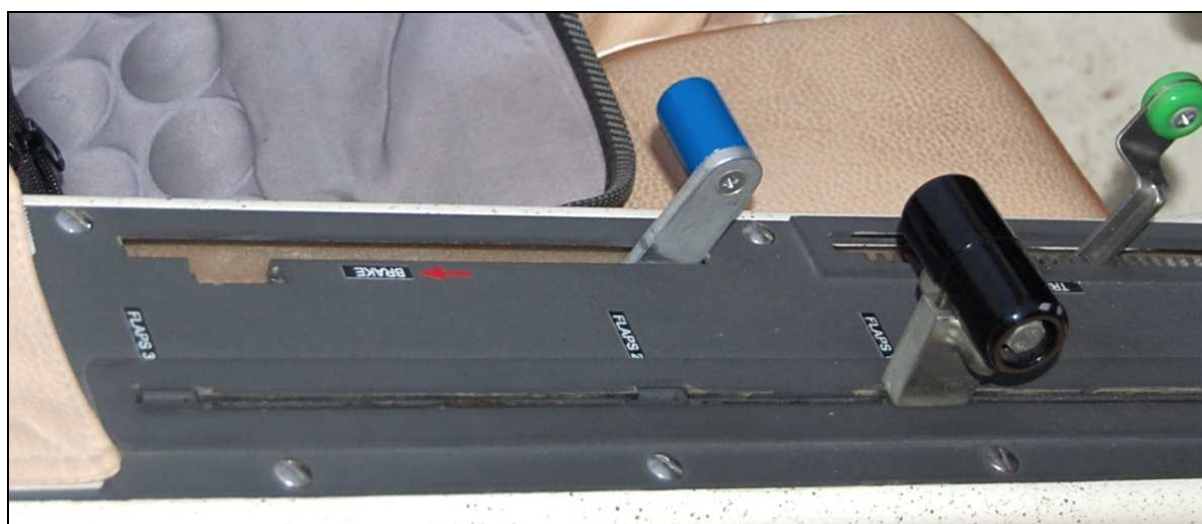
28 – Centralny pulpit poziomy między fotelami z dźwignią sterowania kłap (czarny uchwyt), dźwignią hamulców (niebieski uchwyt) i dźwignią sterowania położeniem podwozia (zielony uchwyt). Kłapy w położeniu „1”.

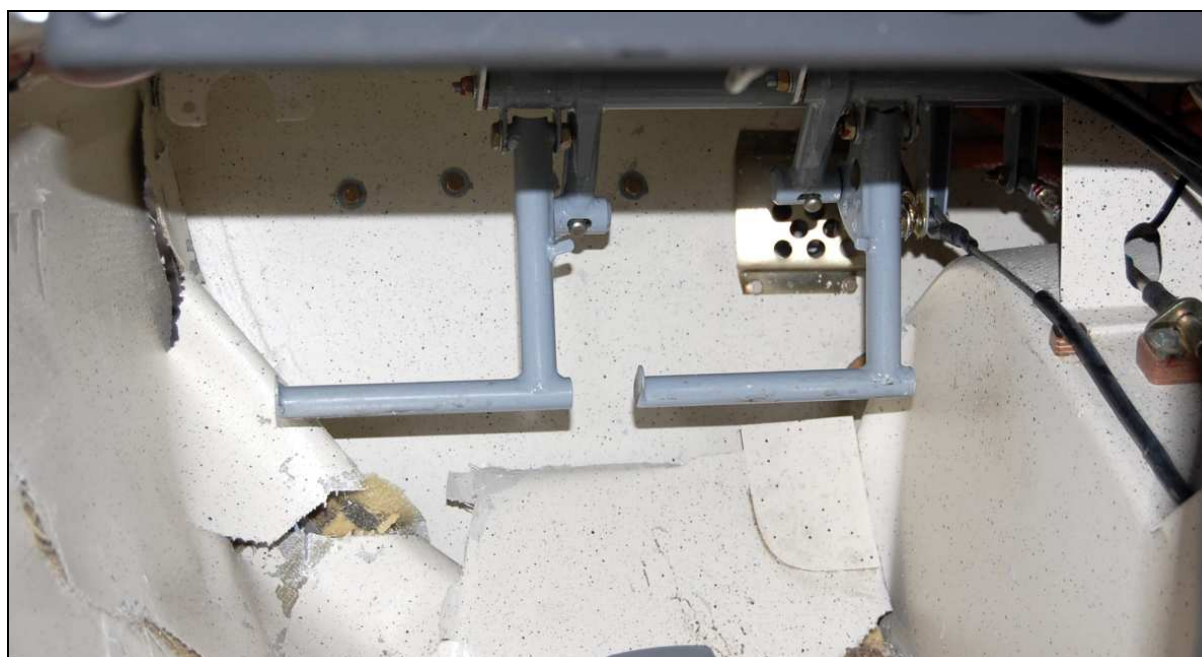
29 – Sterownice nożne lewego fotela – widoczne uszkodzenia struktury kadłuba w ich sąsiedztwie.

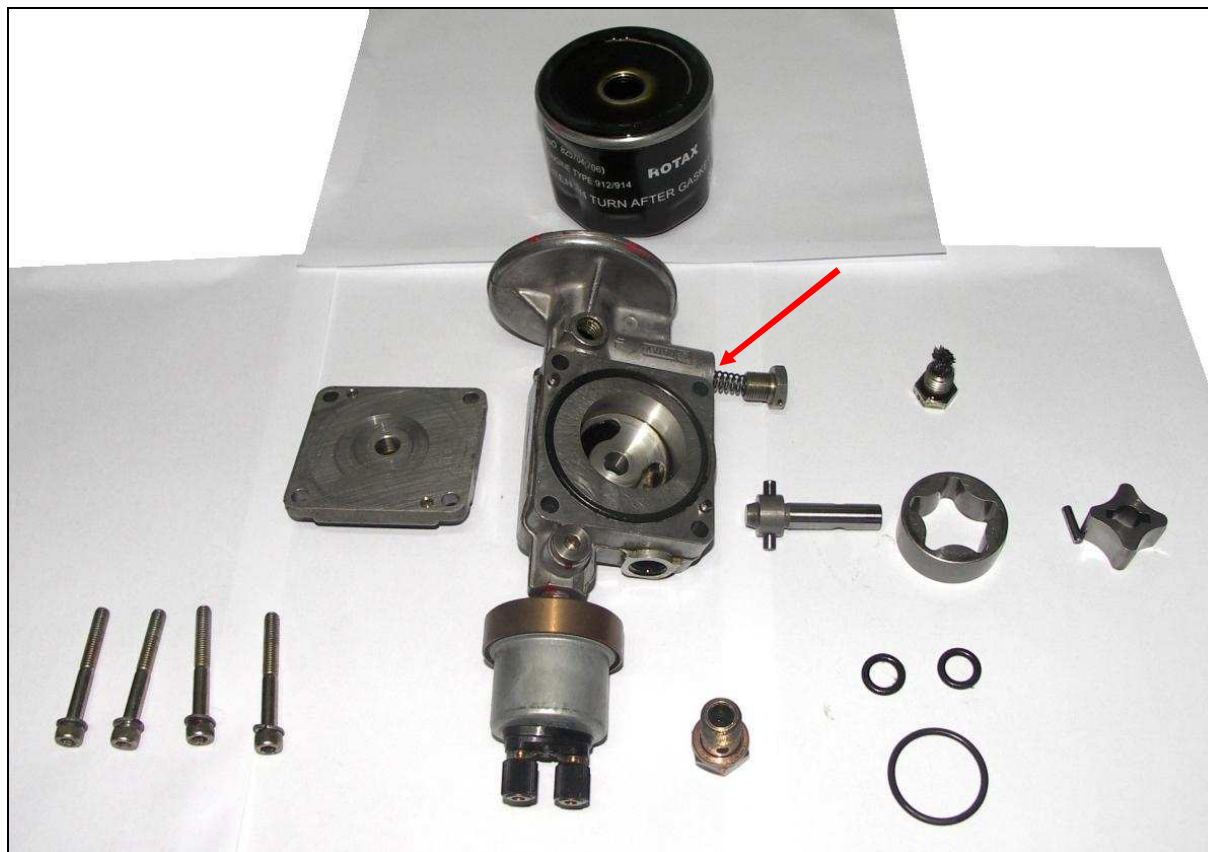
30 – Rozmontowana pompa hydrauliczna silnika Rotax 912UL. Strzałką wskazany kulkowy zawór ciśnieniowy.

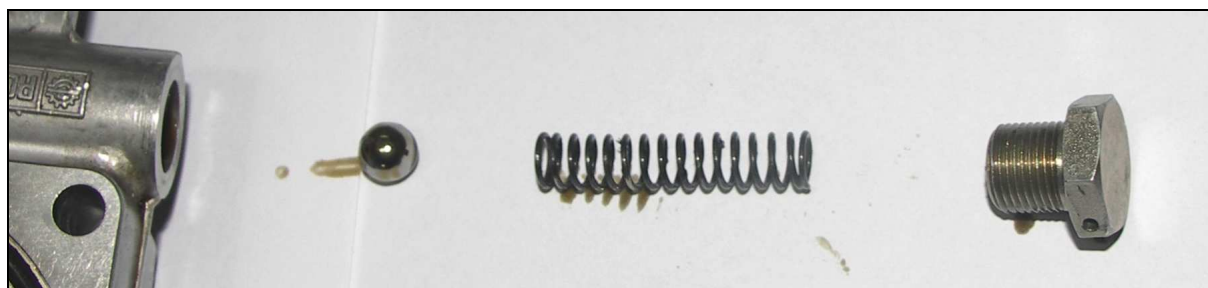
31 – Kulka, sprężynka i wkręt regulacyjny zaworu ciśnieniowego zespołu pompy olejowej silnika Rotax 912UL.

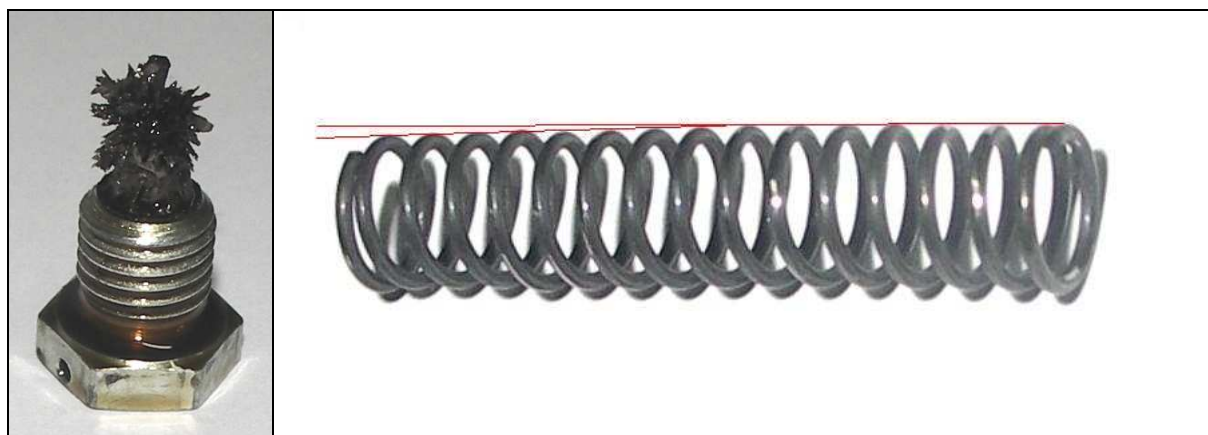
32 – Korek magnetyczny korpusu pompy z zebranyimi opiłkami.

33 – Sprężynka zaworu ciśnieniowego w zbliżeniu, zauważalne jej trwałe zniekształcenie spowodowane zużyciem, powodujące zwiększone opory ruchu w zaworze i jego nieprawidłowe działanie, które stało się przyczyną wypadku.

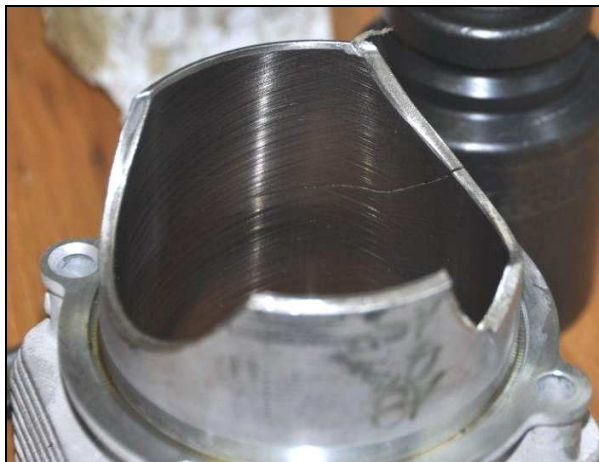
34 – Zniszczona głowica cylindra nr 1 silnika Rotax 912UL (wtórne skutki zniszczenia korbowodu).

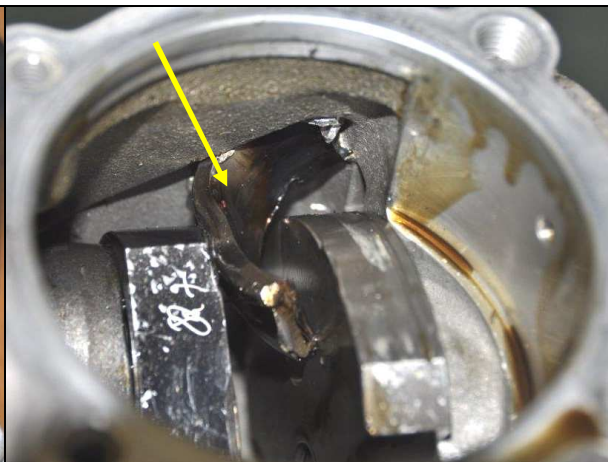
35 – Wał korbowy z korwą cylindra nr 1 (po demontażu cylindra nr 1) – widoczny odłamek korbowodu tłoka.

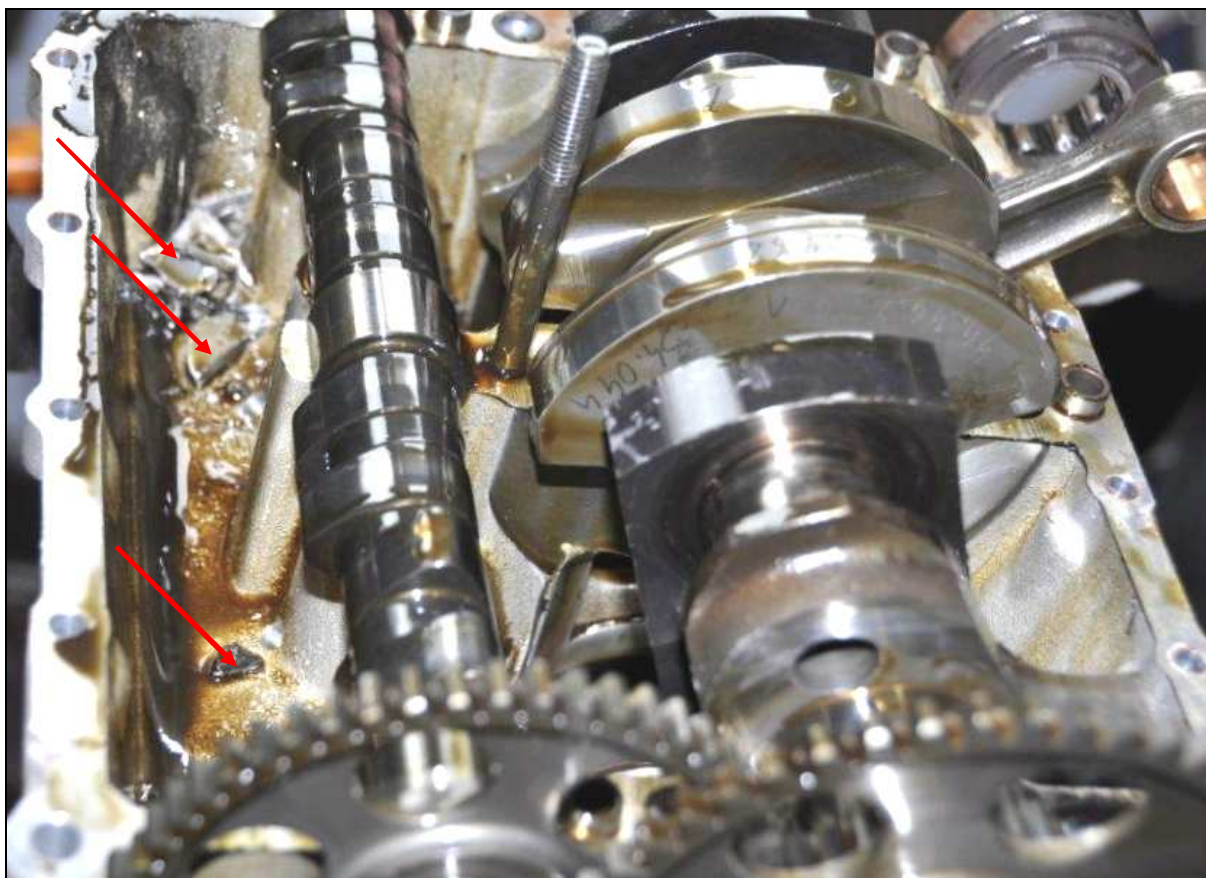
36 – Dolna część skrzyni korbowej z wałem korbowym i wałkiem rozrządu. Z lewej strony kadru widoczne odłamki zniszczonego tłoka cylindra nr 1, które wpadły do skrzyni korbowej.

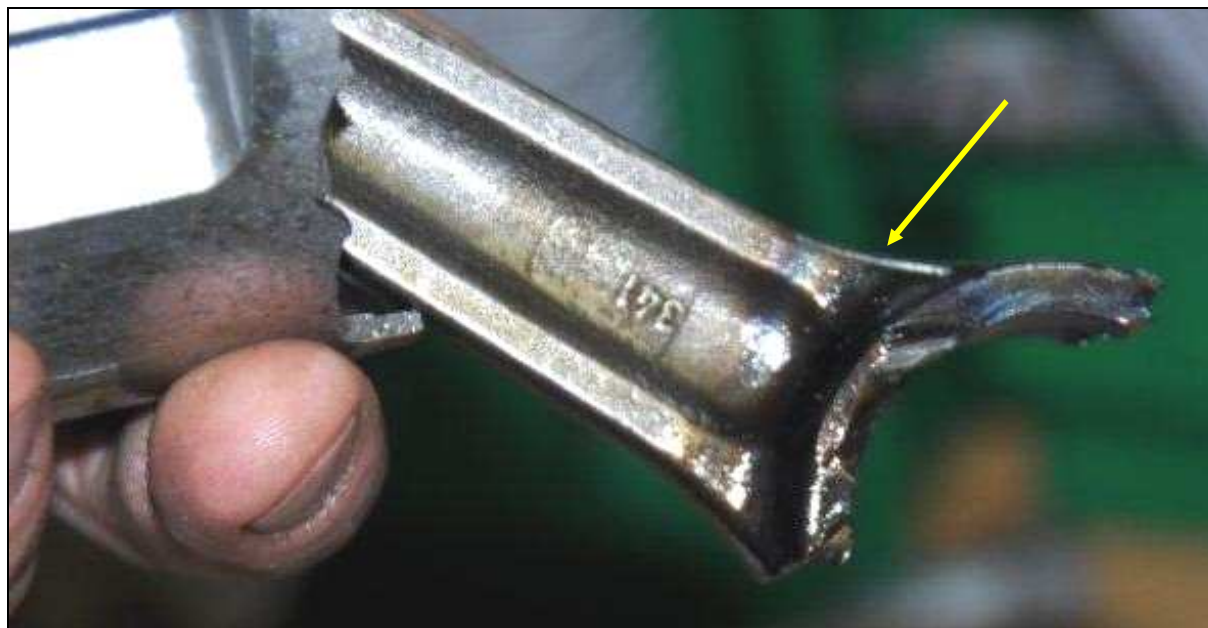
37 – Zniszczony tłok cylindra nr 1 z zerwanym korbowodem. Na korbowodzie widoczne przebarwienie spowodowane zmianami termicznym materiału wskutek znacznego przegrzania w wyniku tarcia z powodu braku doprowadzenia właściwej ilości oleju pod odpowiednim ciśnieniem do pary kinematycznej korbówód-korba cylindra nr 1.

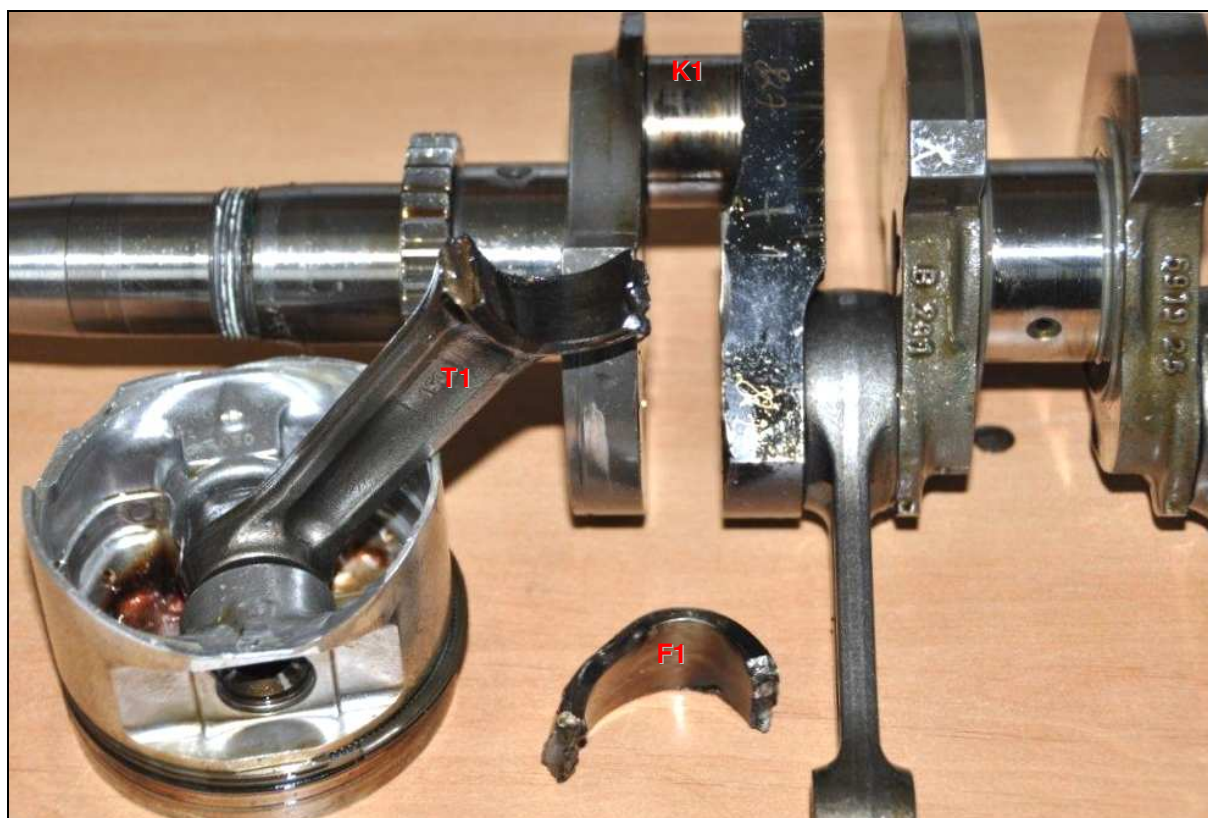
38 – Wał korbowy (z zaznaczoną korba tłoka cylindra nr 1 – K1), uszkodzony tłok cylindra nr 1 z zerwanym korbowodem (T1) i oderwany fragment korbowodu (F1).
