ALBUM ILUSTRACJI
z wypadku samolotu ultralekkiego
TL-2000 Sting Carbon RG; SP-SHIP
20 maja 2009 r., Otwock Wielki

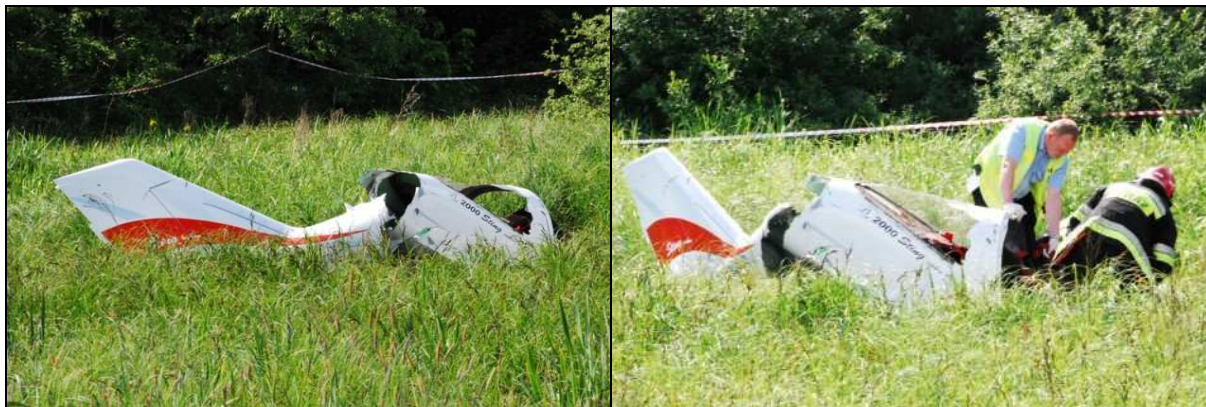
7, 8 – Rozbity samolot na miejscu wypadku [foto: Internet, TVN24].

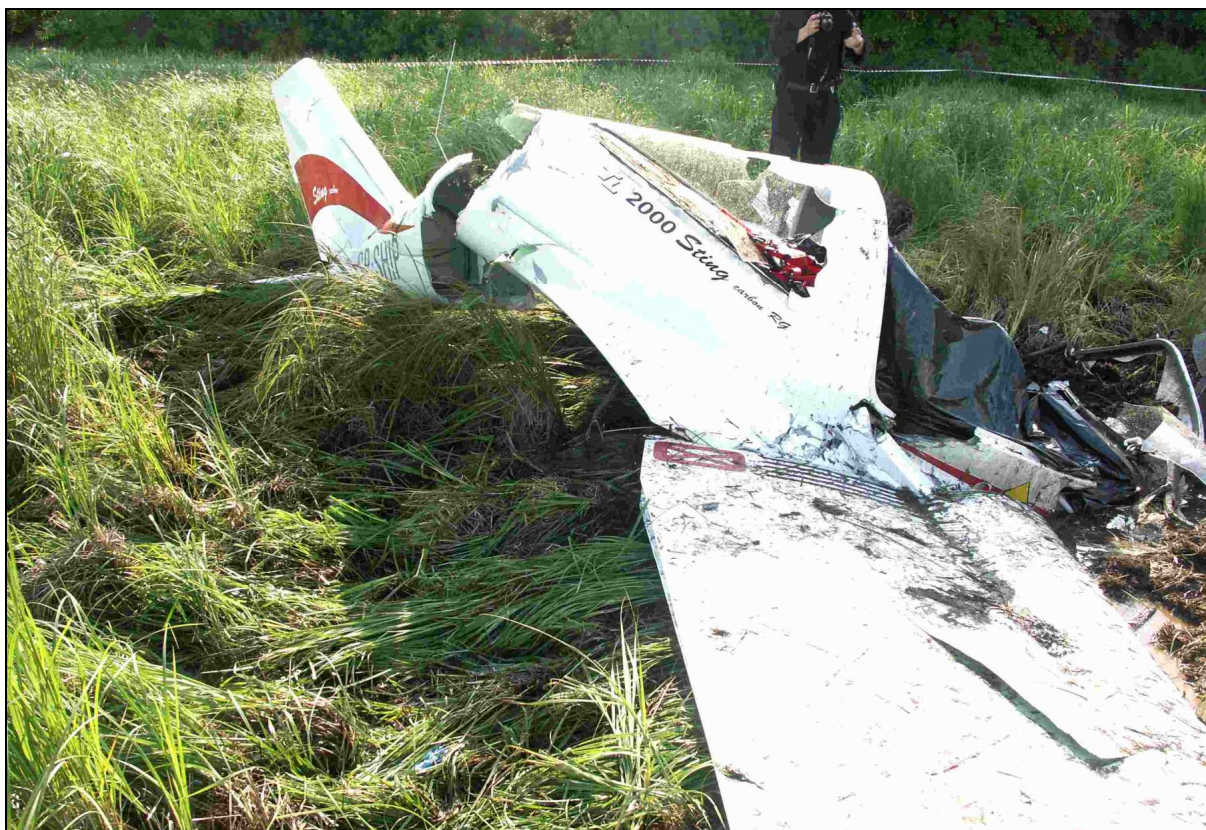
11 – Zniszczony samolot, prawa strona.

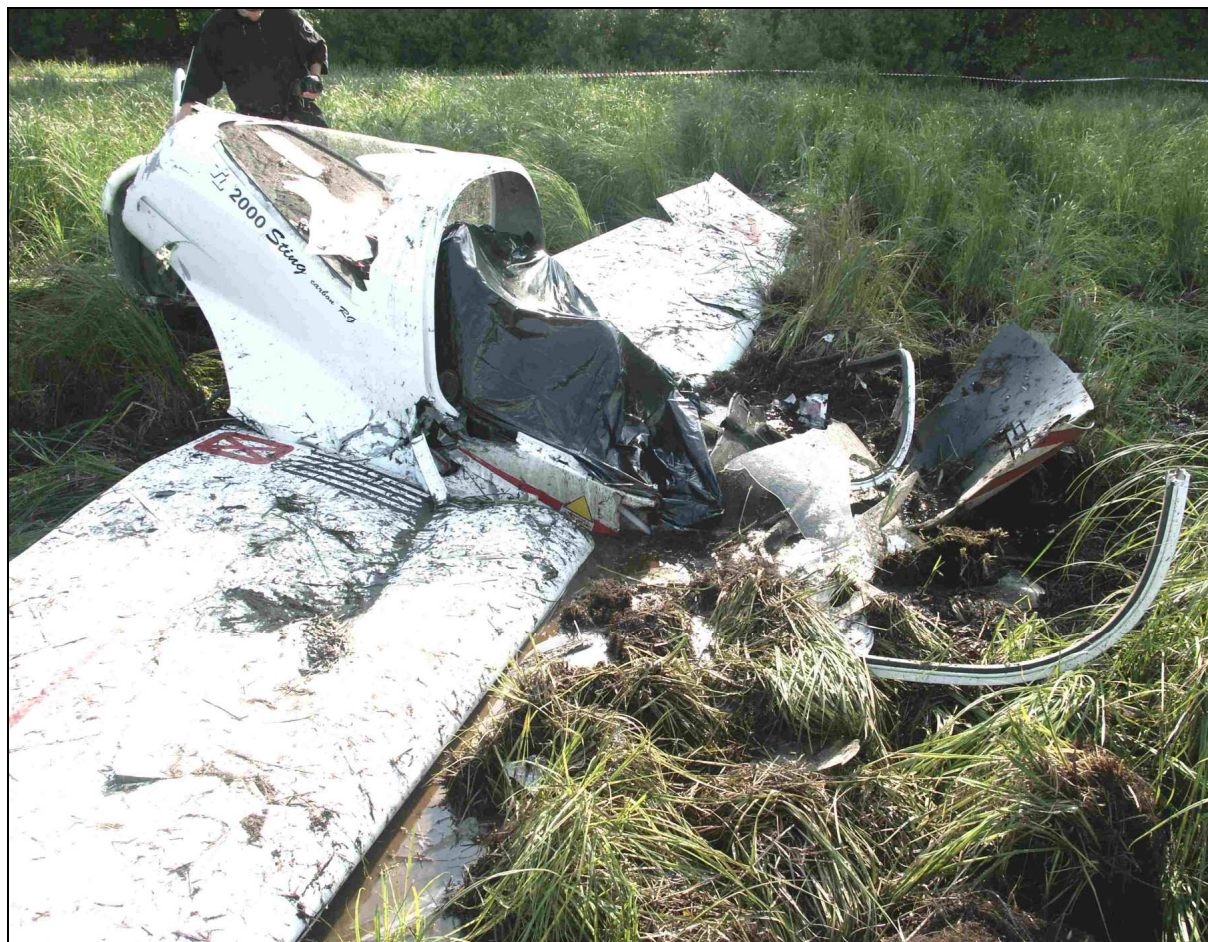
12 – Zniszczony samolot, prawa strona od przodu.

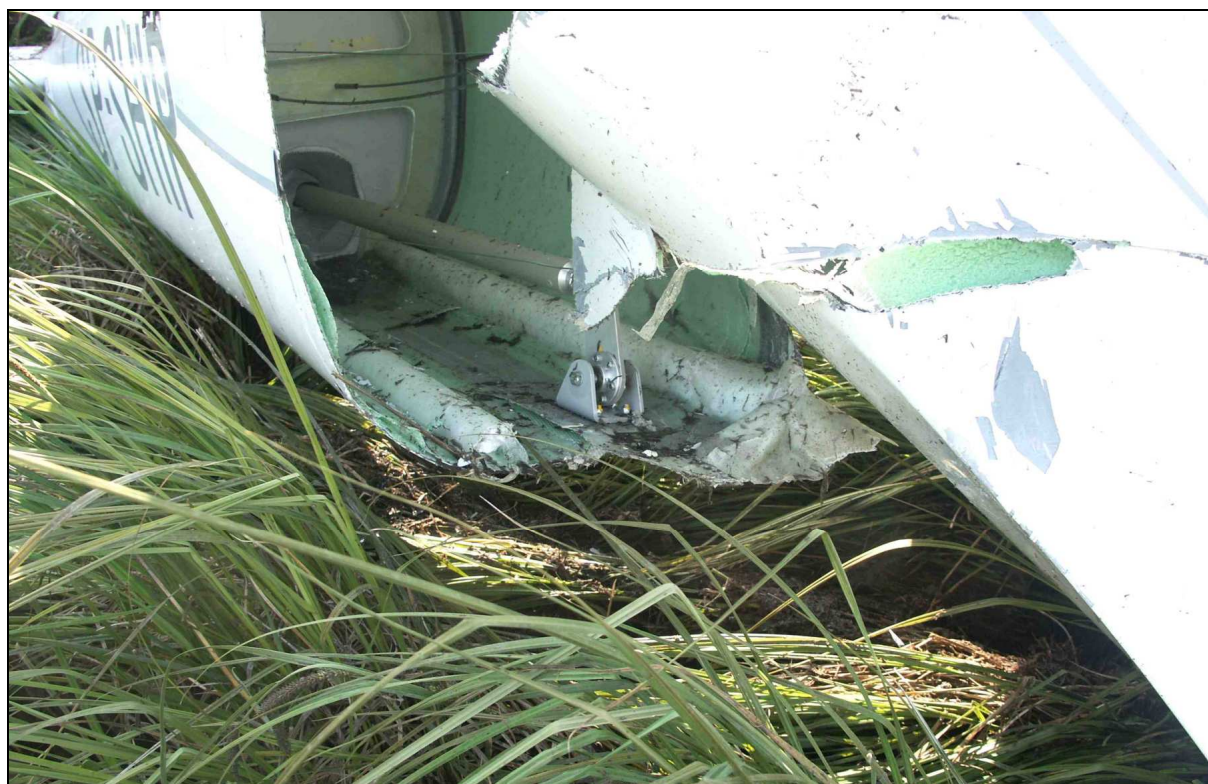
13 – Miejsce przełamania kadłuba w zbliżeniu.

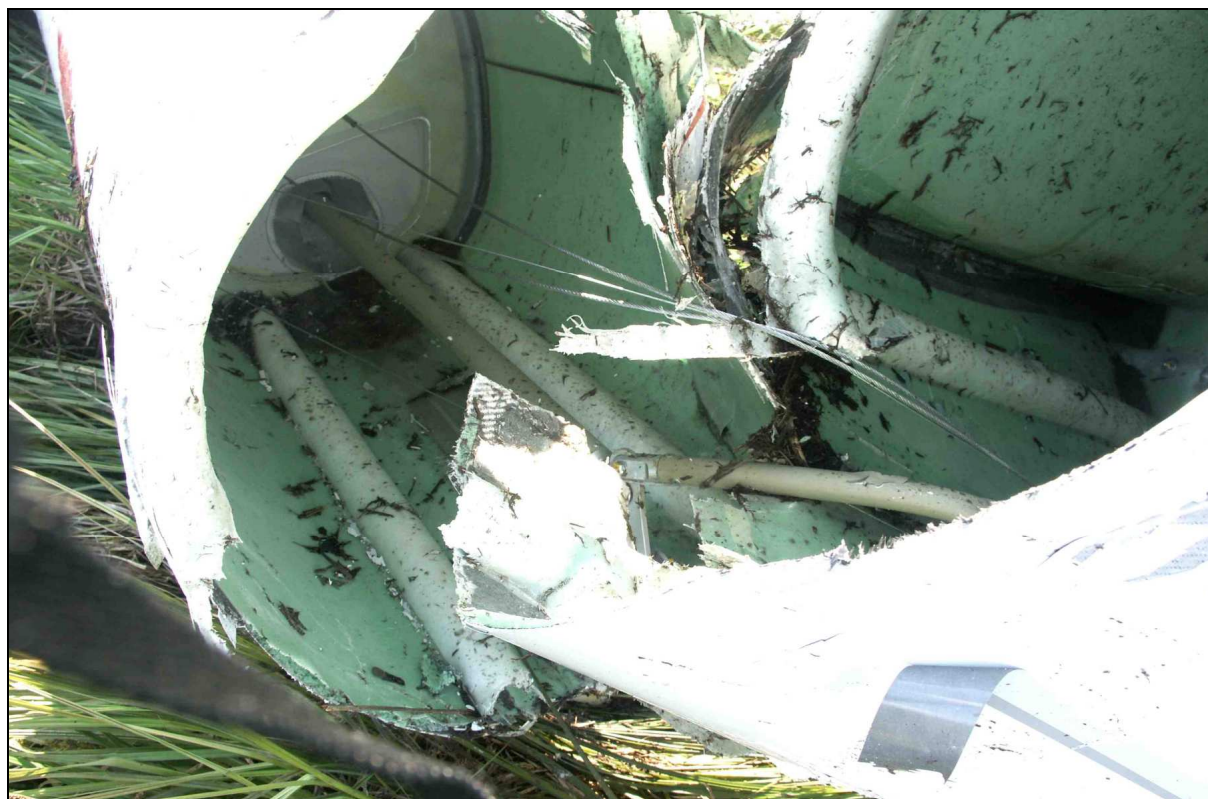
14 – Miejsce przełamania kadłuba w zbliżeniu, widoczne wewnątrz tylnej części kadłuba.

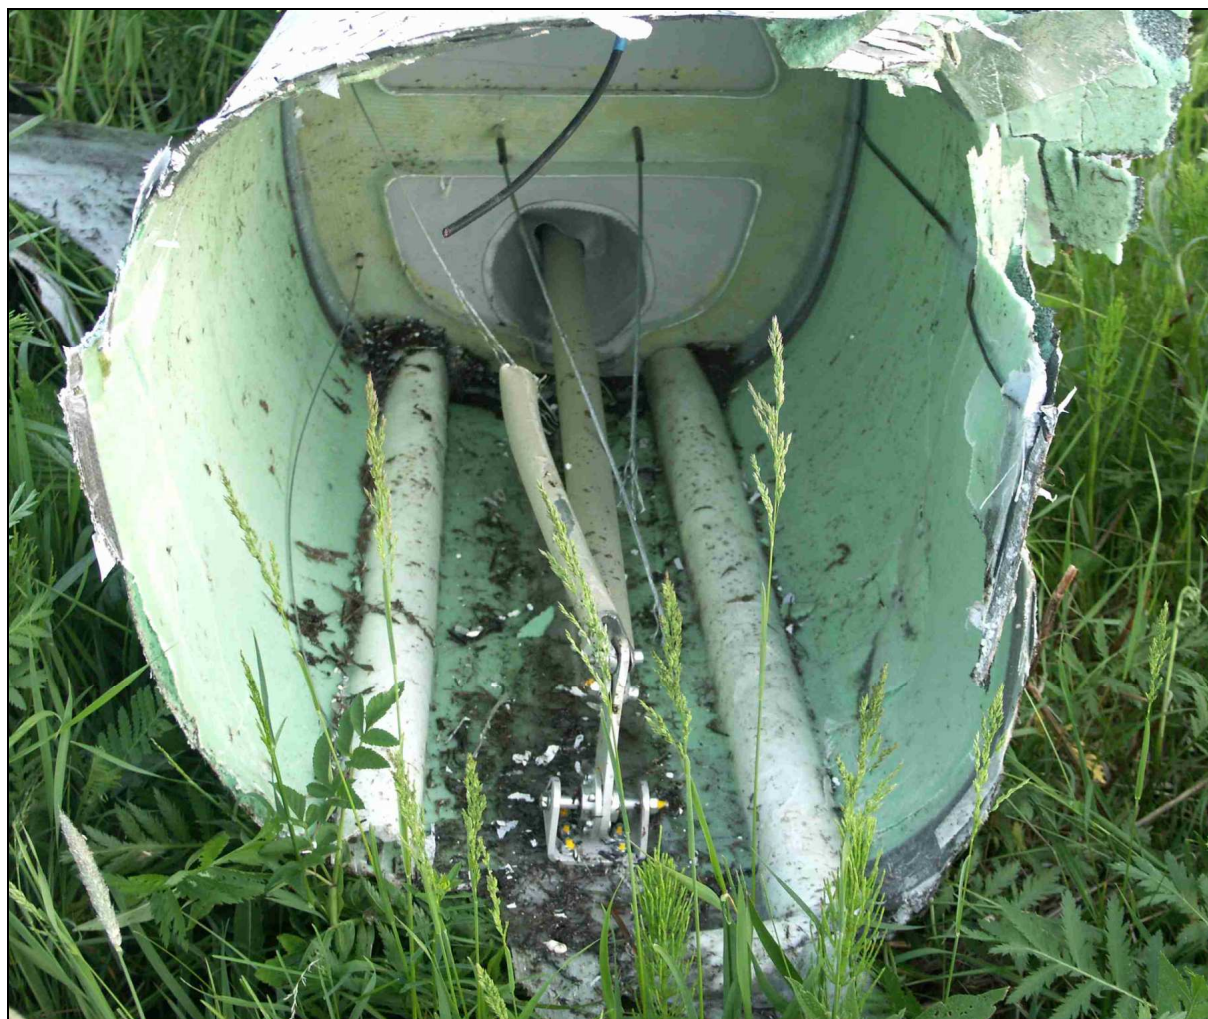
15 – Odłamana tylna część kadłuba.

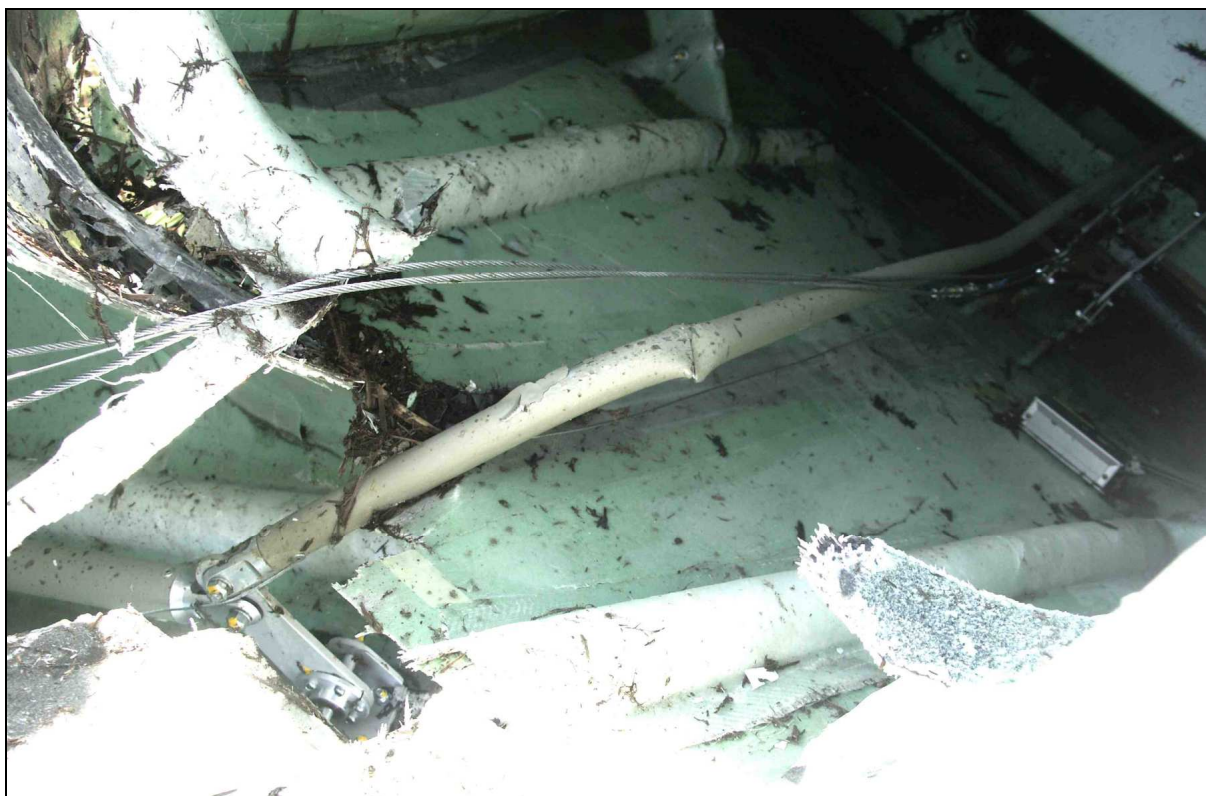
16 – Przełom kadłuba, widoczne wnętrze przedniej części kadłuba.

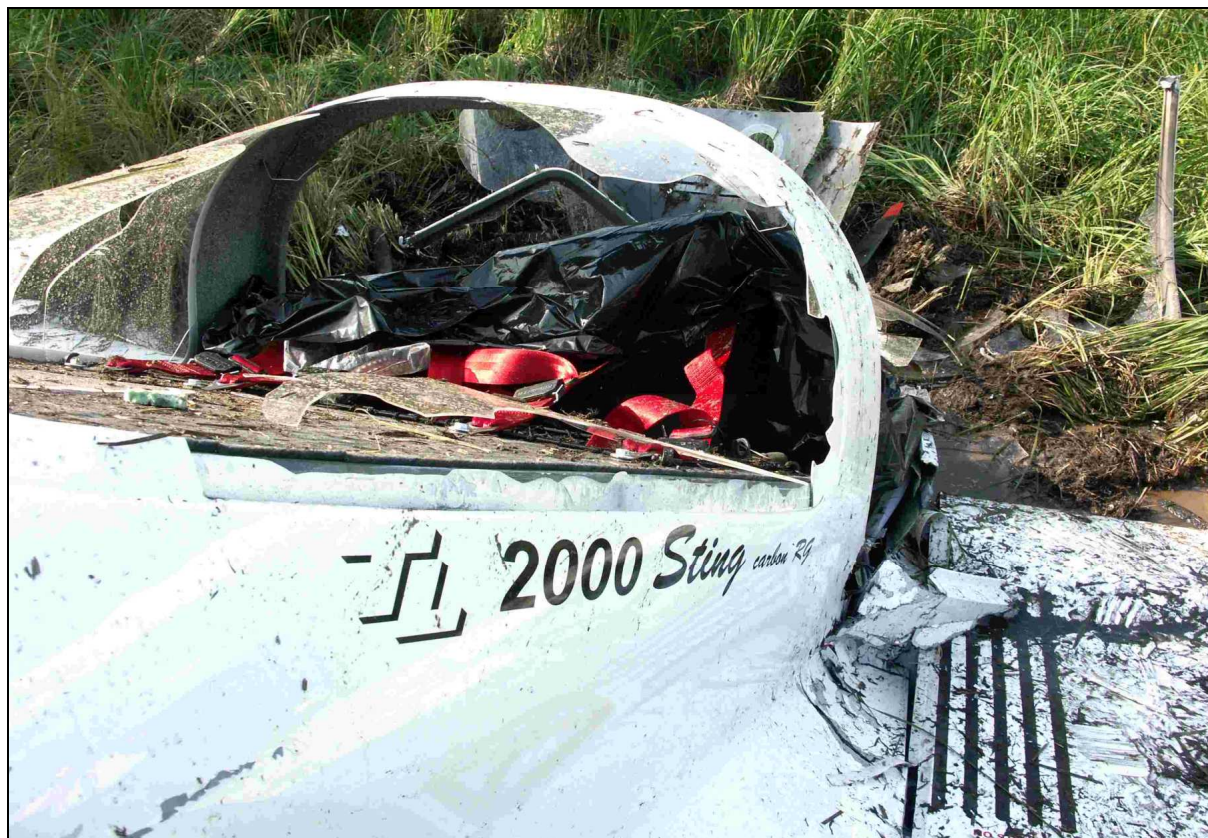
20 – Zniszczone tylne oszklenie kabiny.

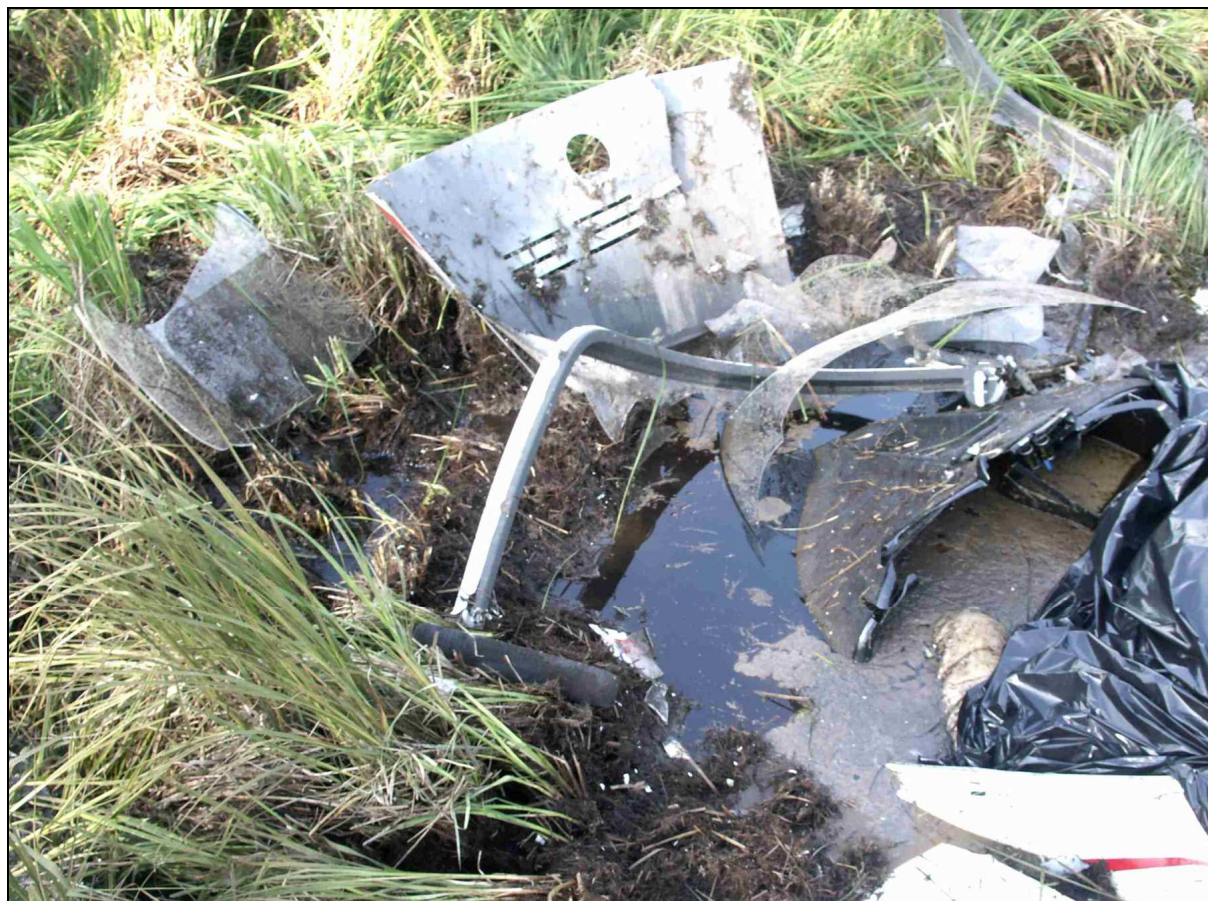
21 – Szczątki przedniej części kadłuba, widoczna górna osłona silnika i rama oszklenia.

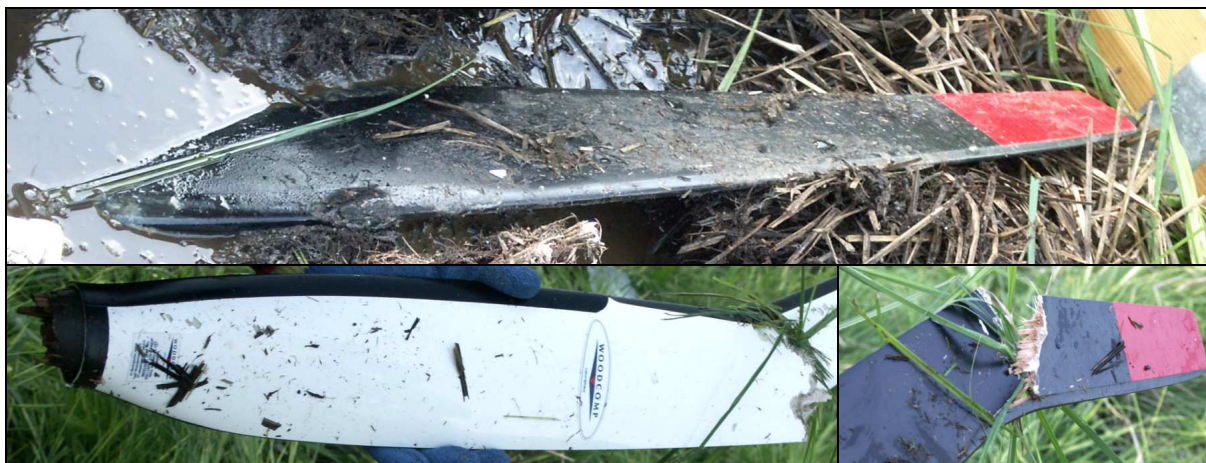
26, 27, 28 – Łopaty zniszczonego śmigła, pokazane złamanie końcówki łopaty.

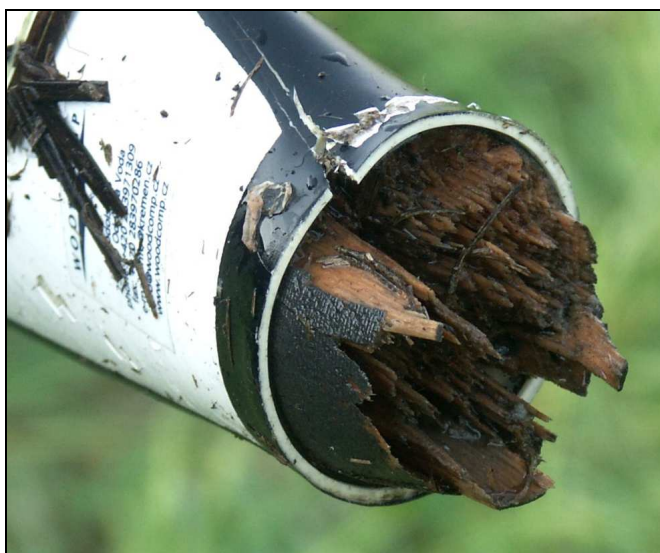
29 – Złamanie nasady jednej z łopat śmigła.

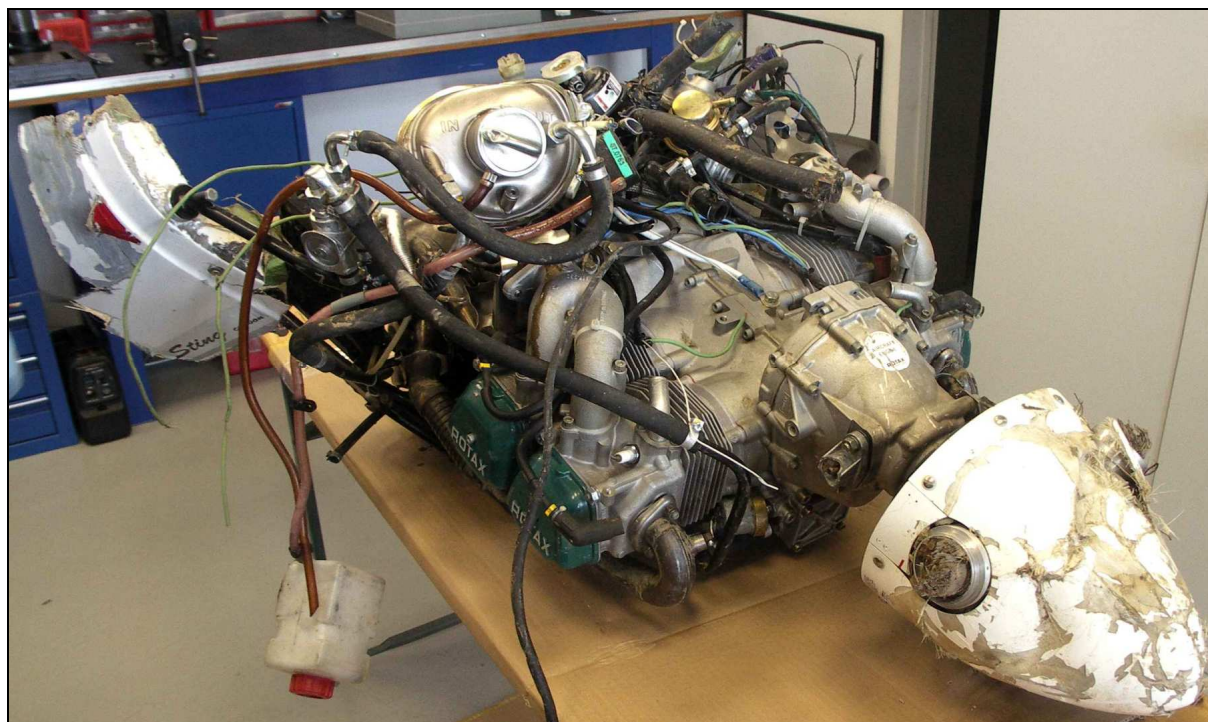
35 – Silnik z agregatami przygotowany do badania, dobrze widoczny zniszczony kołpak śmigła i nasady połamanych łopatek w piasku śmigła

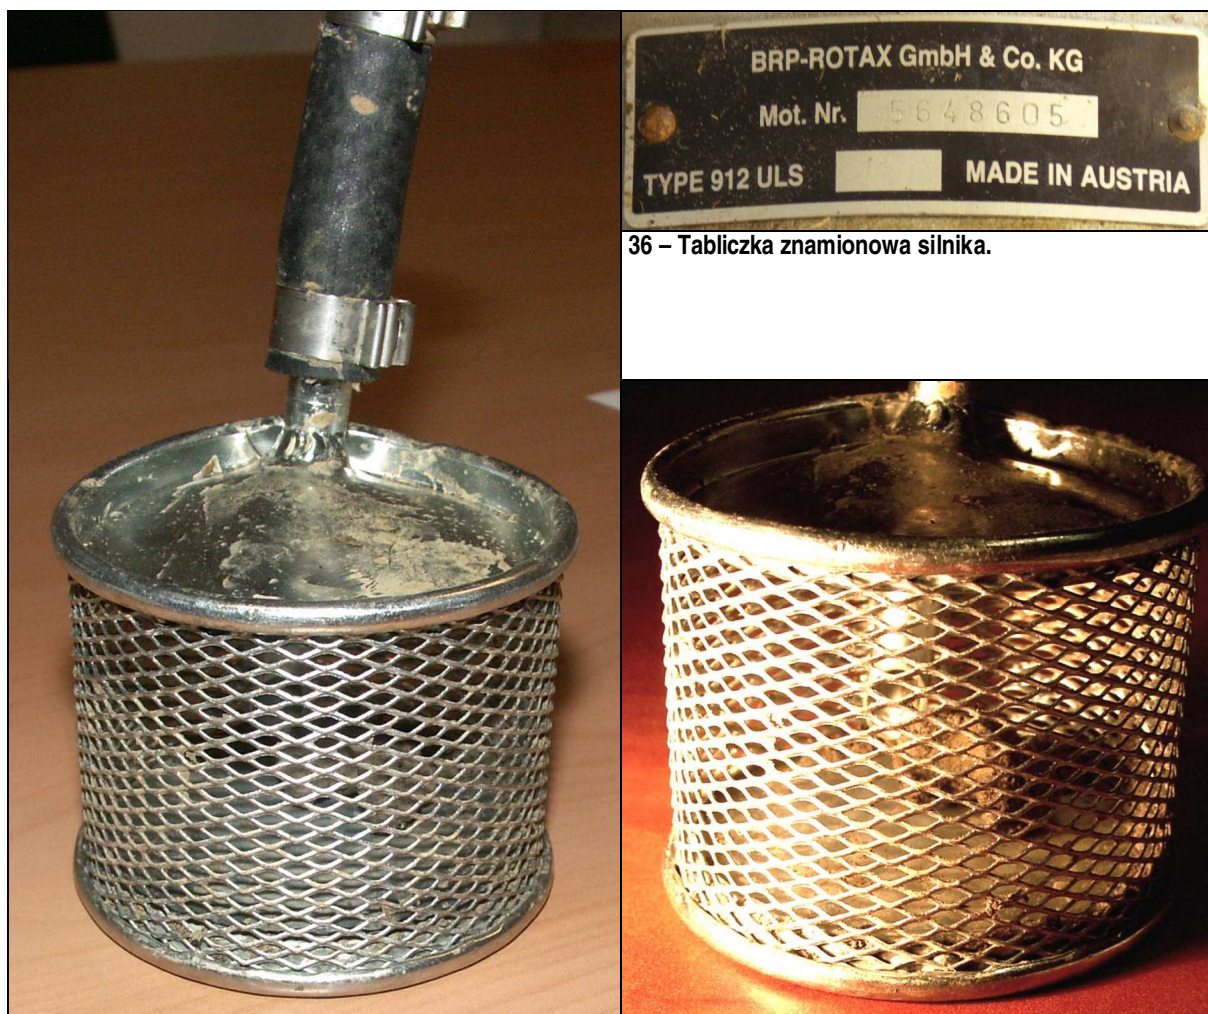
37, 38 – Filtr siatkowy paliwa, po prawej dobrze widoczna grudka zanieczyszczeń na metalowej nakrętce, która znalazła się wewnątrz filtra i powodowała utrudnienie w dopływie paliwa do silnika.

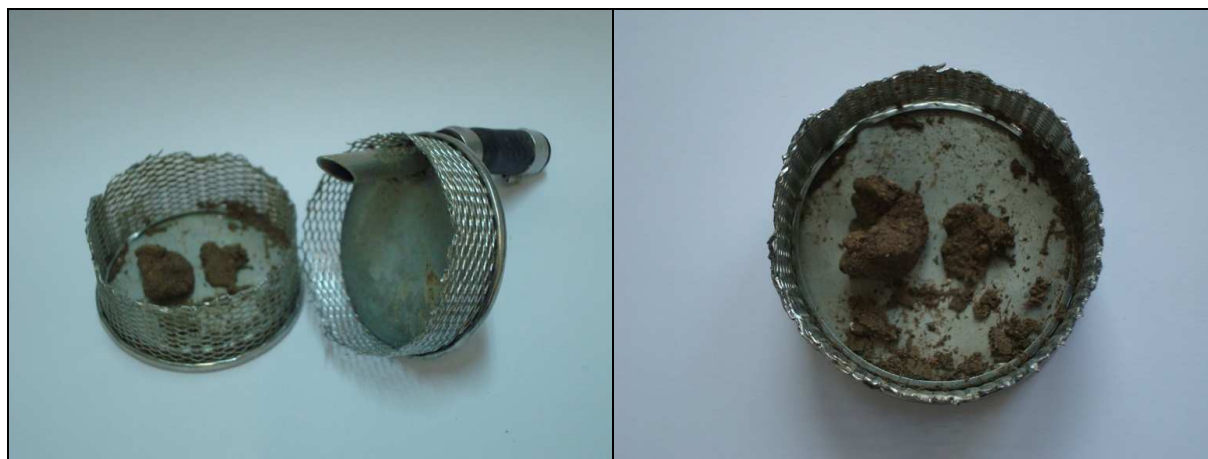
39, 40 – Filtr siatkowy paliwa po rozcięciu – bardzo dobrze widoczne grudki zanieczyszczeń [foto: ITWL].

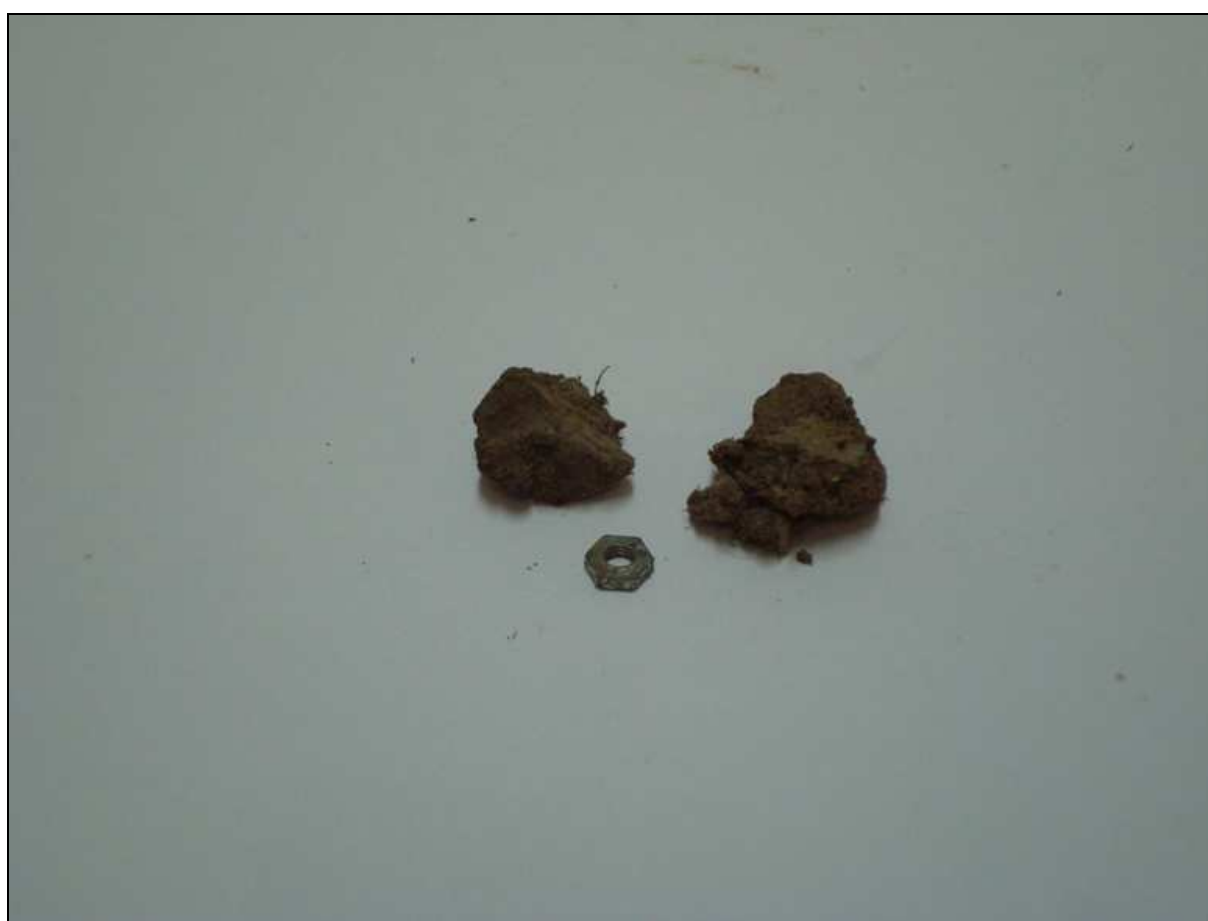
41 – Zanieczyszczenia filtra siatkowego paliwa – w jednej z grudek stwierdzono obecność widocznej na zdjęciu nakrętki M3 [foto: ITWL].
