**ALBUM ILUSTRACJI**  
**z wypadku szybowca SZD-50-3 Puchacz; SP-3154**  
**21 maja 2009 r., Lisie Kąty**

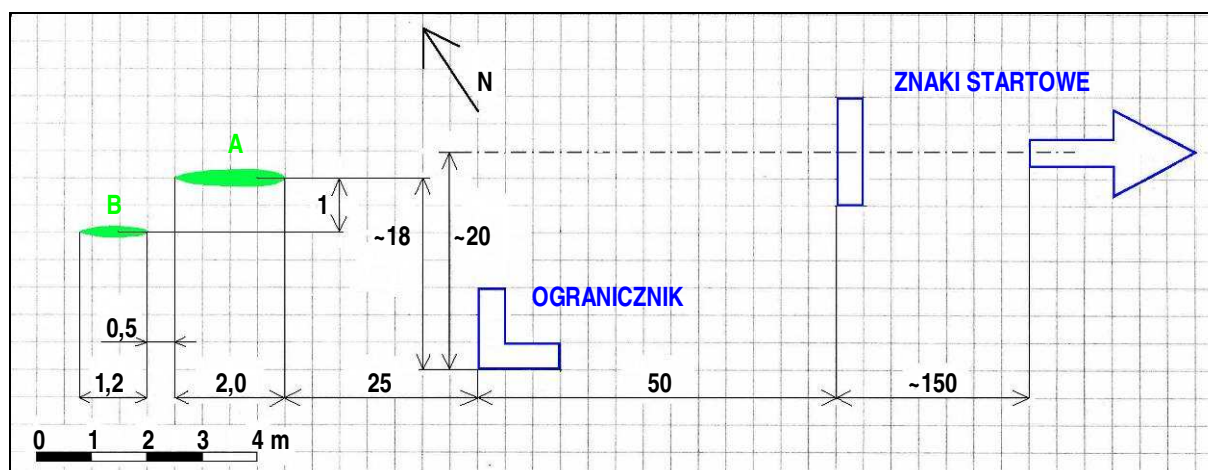
3 – Szczegółowy szkic miejsca wypadku szybowca SZD-50-3 Puchacz SP-3154 i śladów przyziemienia.  
A – ślad przedniej części kadłuba i podwozia głównego, B – ślad podpory ogonowej.

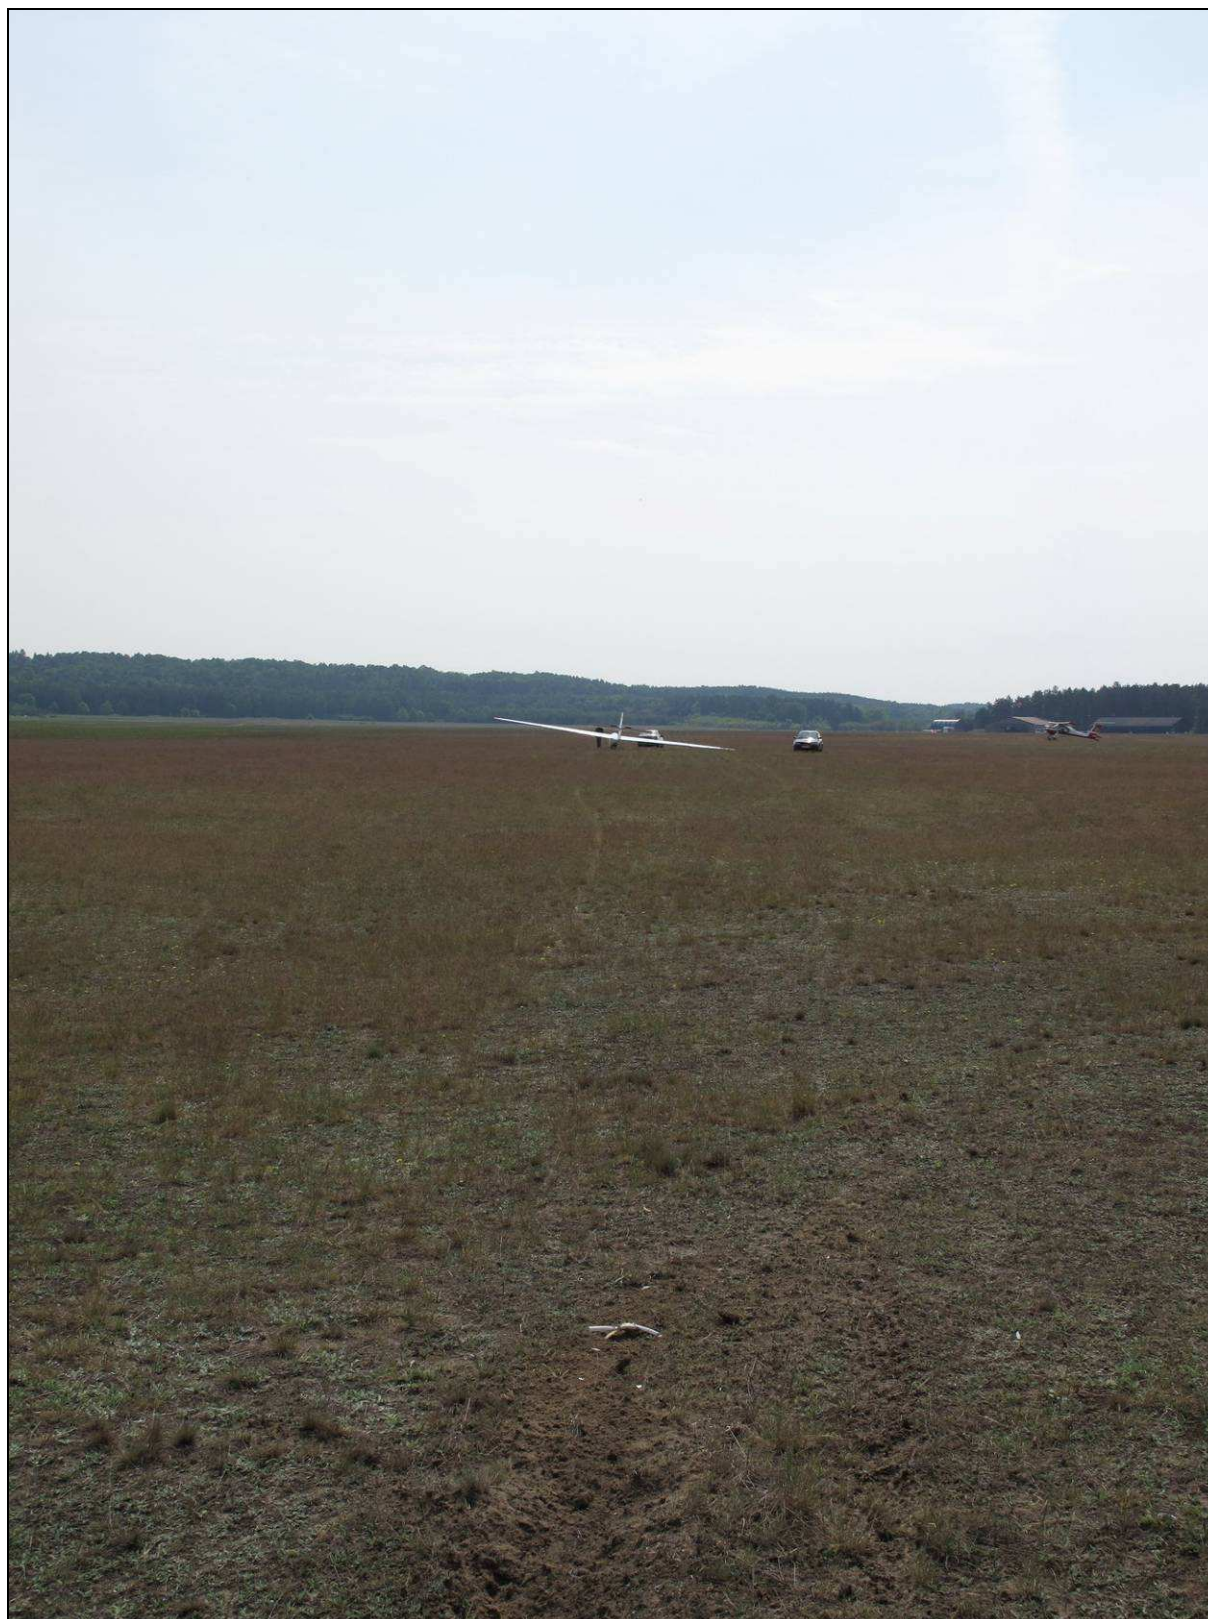
4 – Widok w kierunku lądowania szybowca. Na pierwszym planie ślad uderzenia przednią częścią kadłuba i szczątki owiewki koła przedniego, dalej wyraźnie widoczny ślad podwozia na dobiegu.

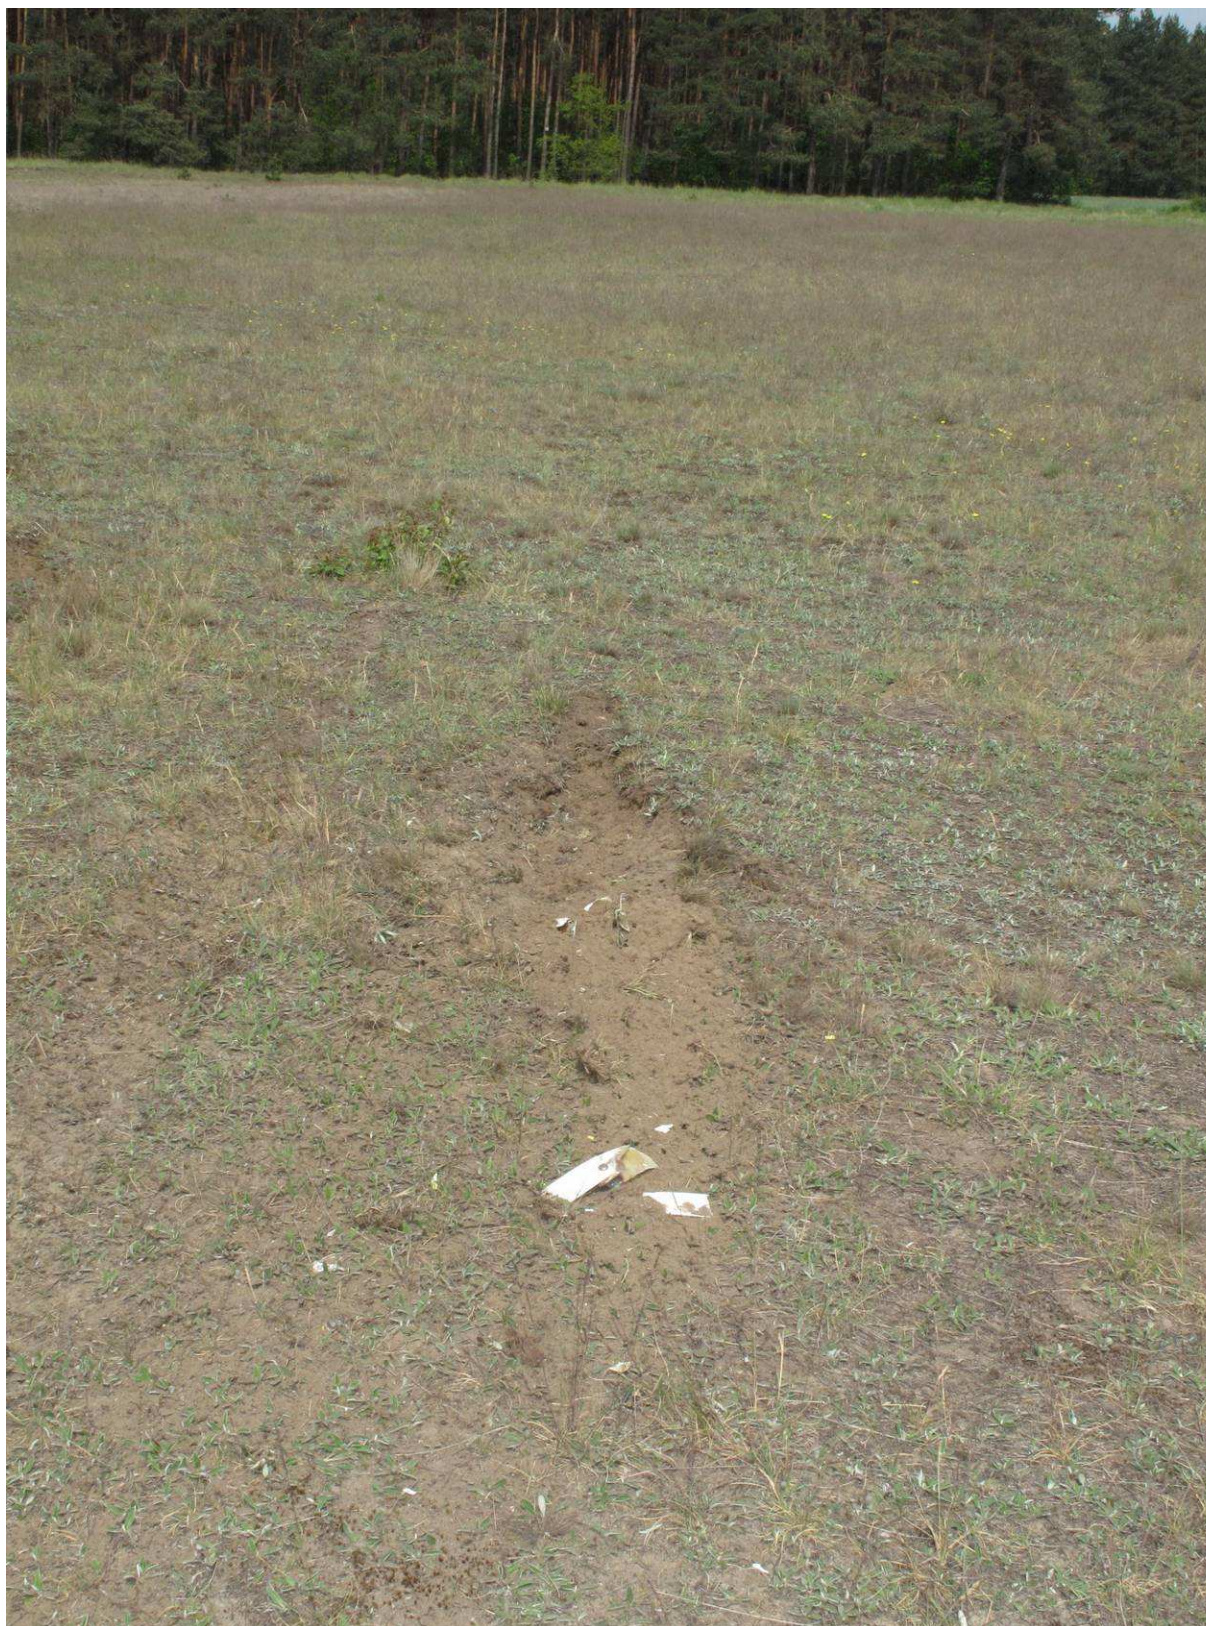
5 – Widok w kierunku przeciwnym do kierunku lądowania szybowca. Na pierwszym planie ślad uderzenia przednią częścią kadłuba i szczątki owiewki koła przedniego. Zwraca uwagę bliskość lasu – ok.150 m od pierwszych drzew.

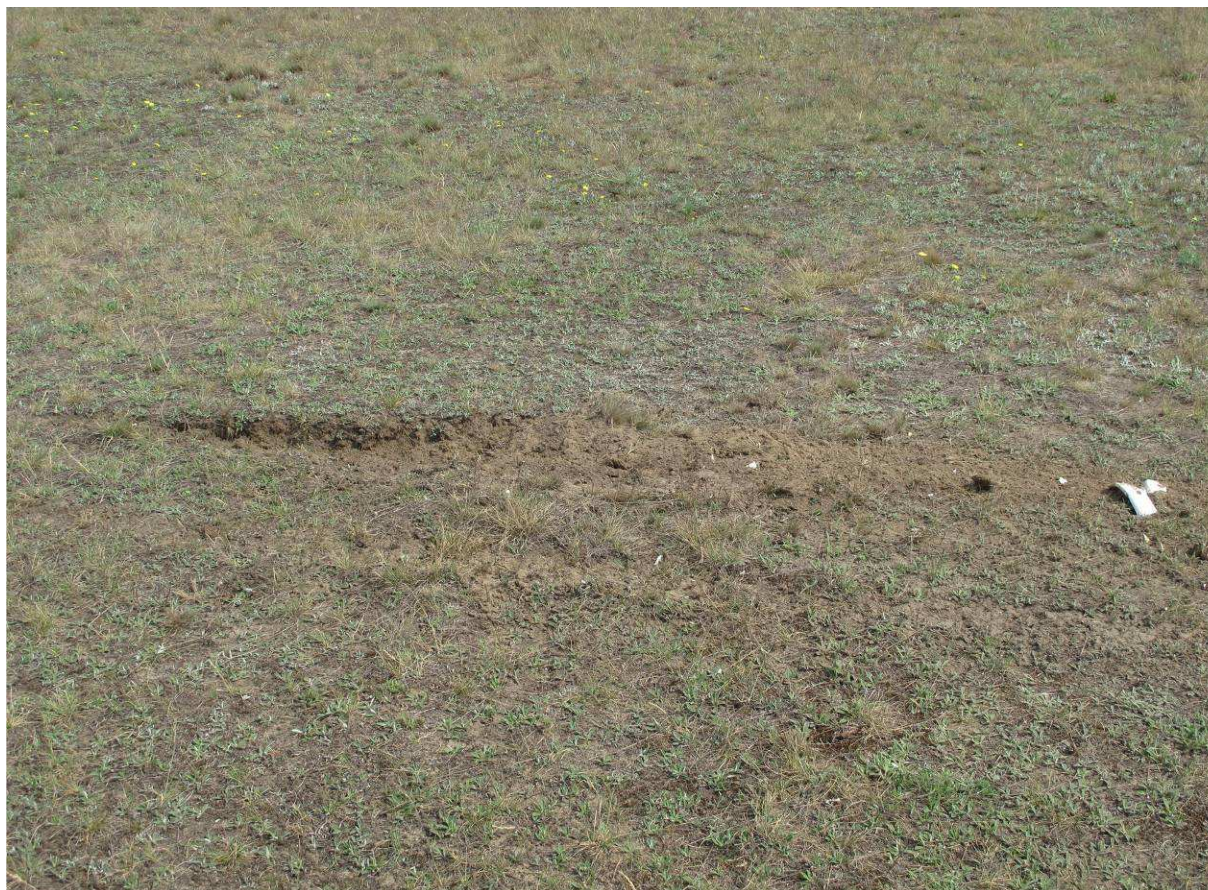
**6 – Ślad uderzenia przednią częścią kadłuba i szczątki owiewki koła przedniego – widok z boku.**

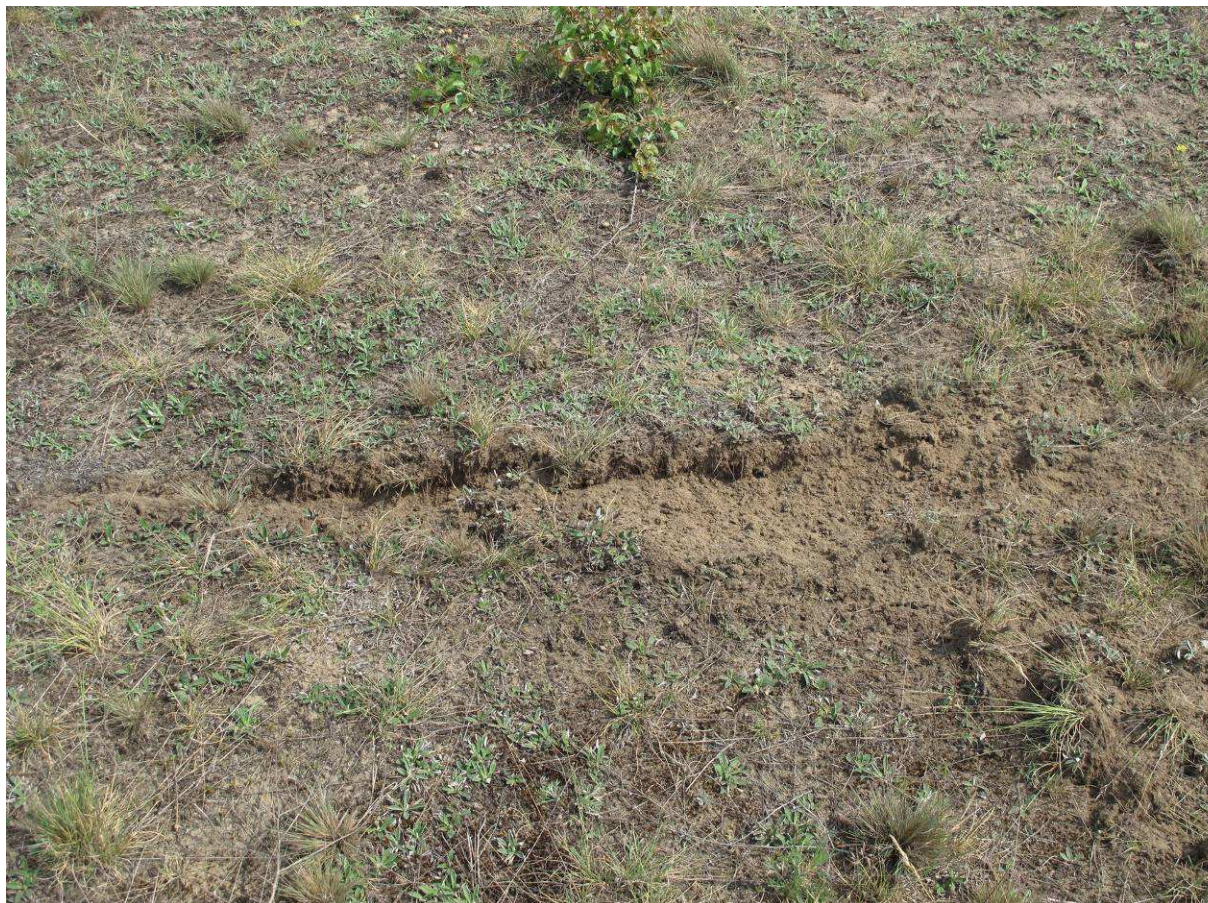
**7 – Ślad przyziemienia podporą ogonową – widok z boku.**

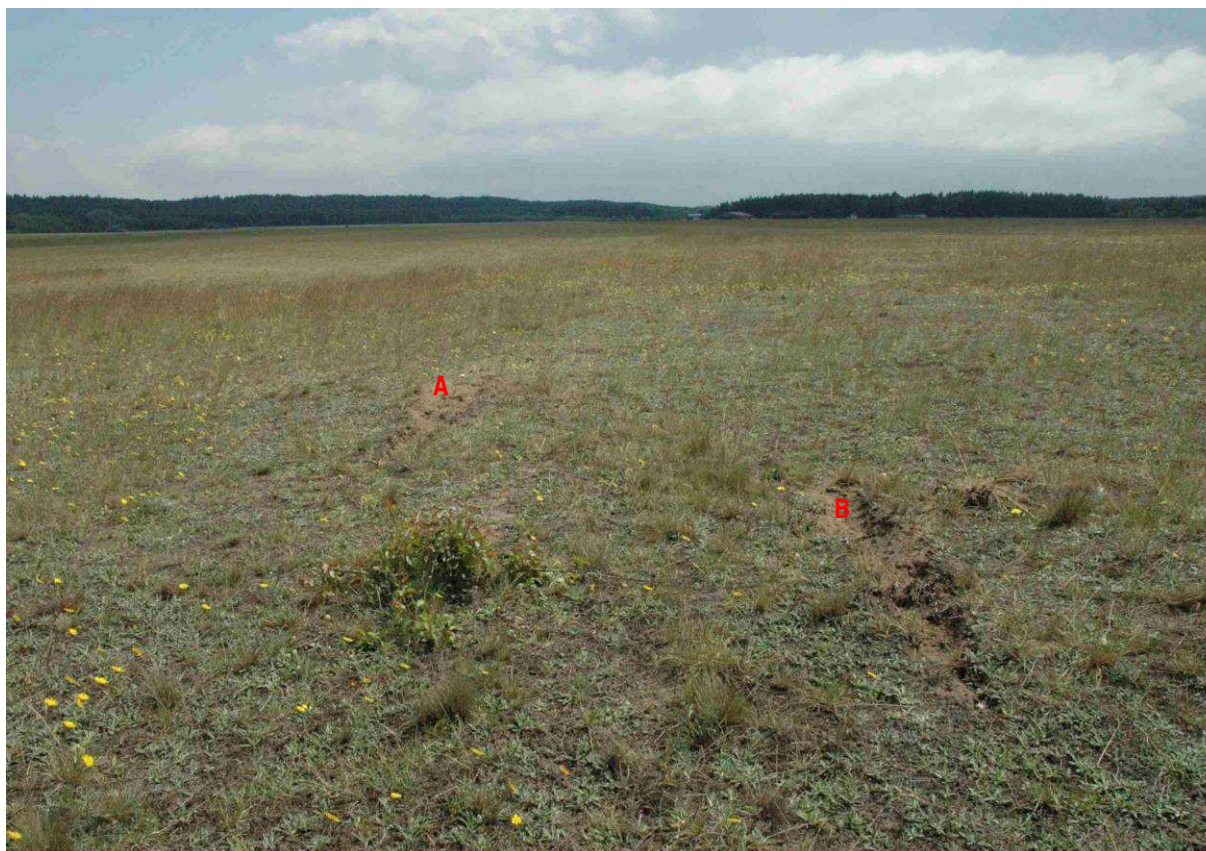
8 – Ślad przyziemienia, widok w kierunku lądowania. A – ślad przedniej części kadłuba i podwozia głównego, B – ślad podpory ogonowej. Zdjęcie wykonane 8 dni po wypadku. Ślady świadczą o przyziemieniu z wyraźnym trawersem. [foto: PKBWL]

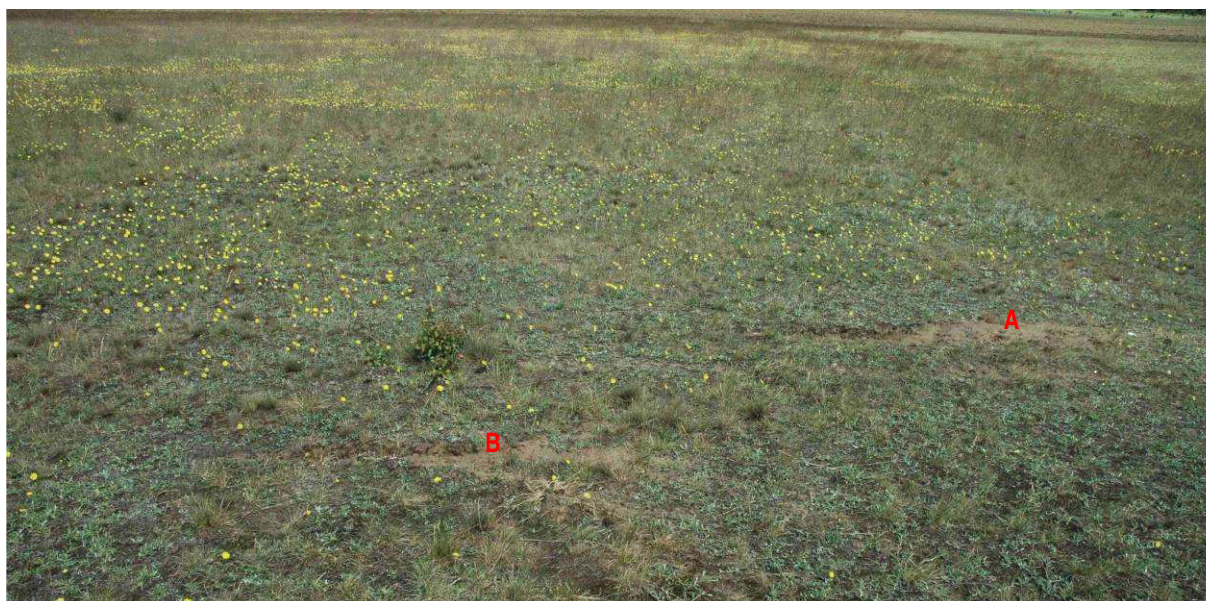
9 – Ślad przyziemienia, widok z prawej strony od linii lądowania. A – ślad przedniej części kadłuba i podwozia głównego, B – ślad podpory ogonowej. Zdjęcie wykonane 8 dni po wypadku. Ślady świadczą o przyziemieniu z wyraźnym trawersem. [foto: PKBWL]

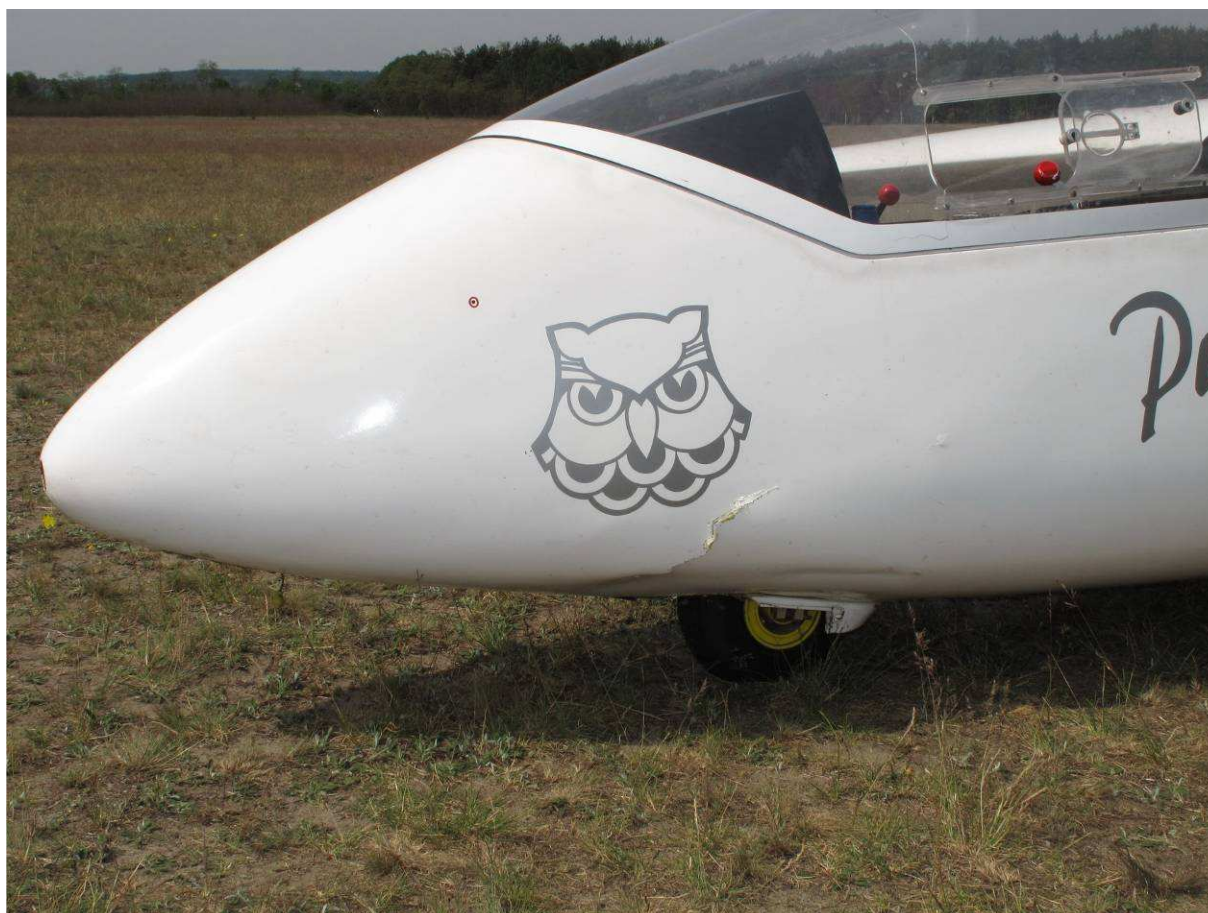
14 – Przód kadłuba, lewa strona – zbliżenie. Widoczne pęknięcie pokrycia w pobliżu przedniego koła podwozia.

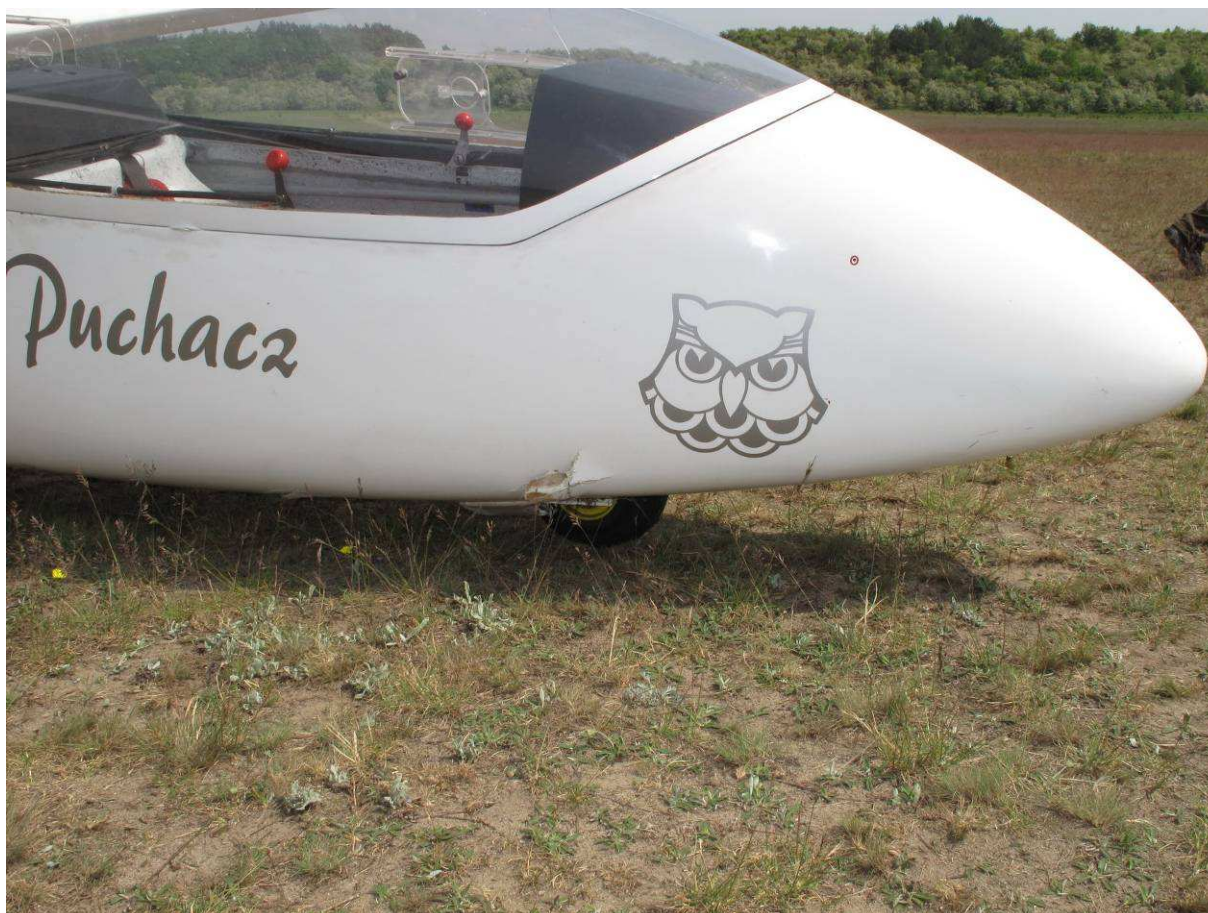
15 – Przód kadłuba, prawa strona – zbliżenie. Widoczne pęknięcie pokrycia w pobliżu przedniego koła podwozia.

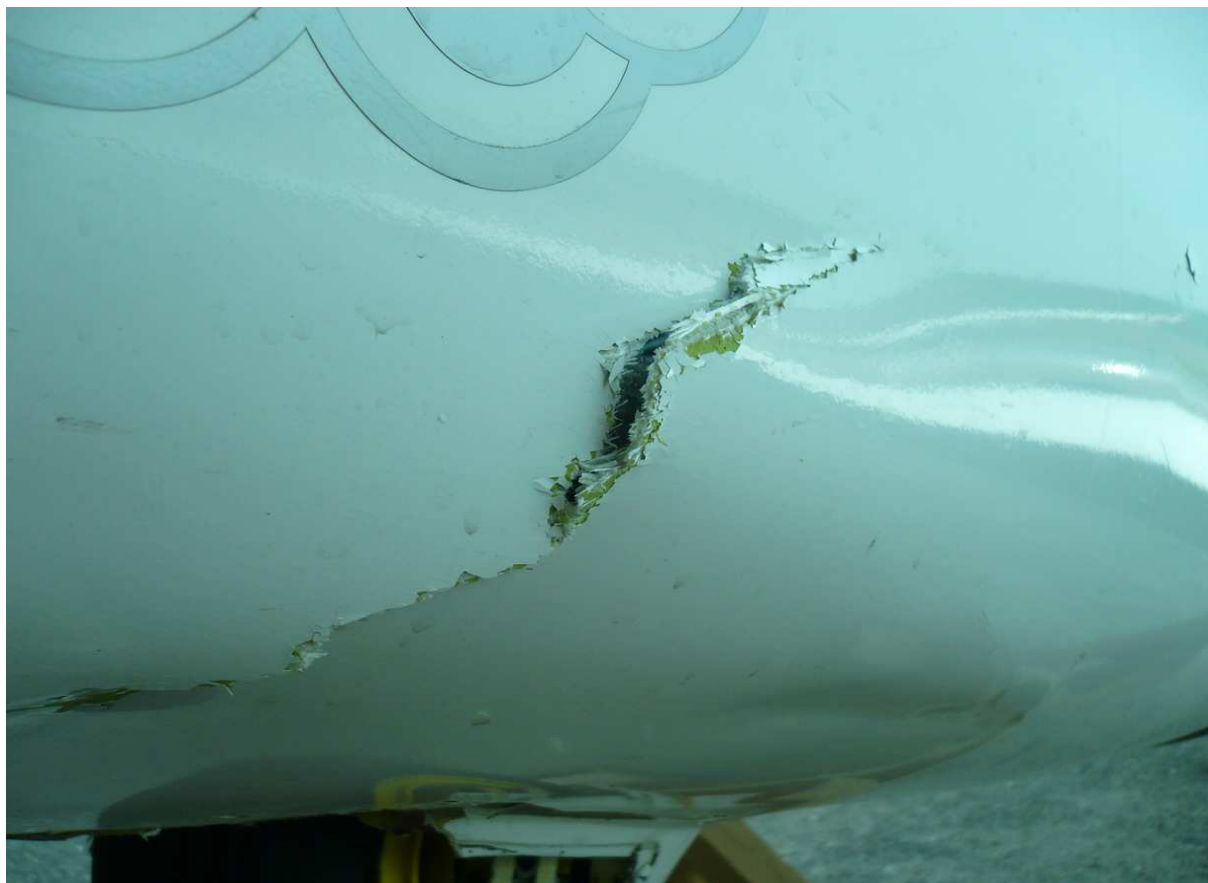
16 – Pęknięcie pokrycia przedniej części kadłuba z lewej strony – zbliżenie.

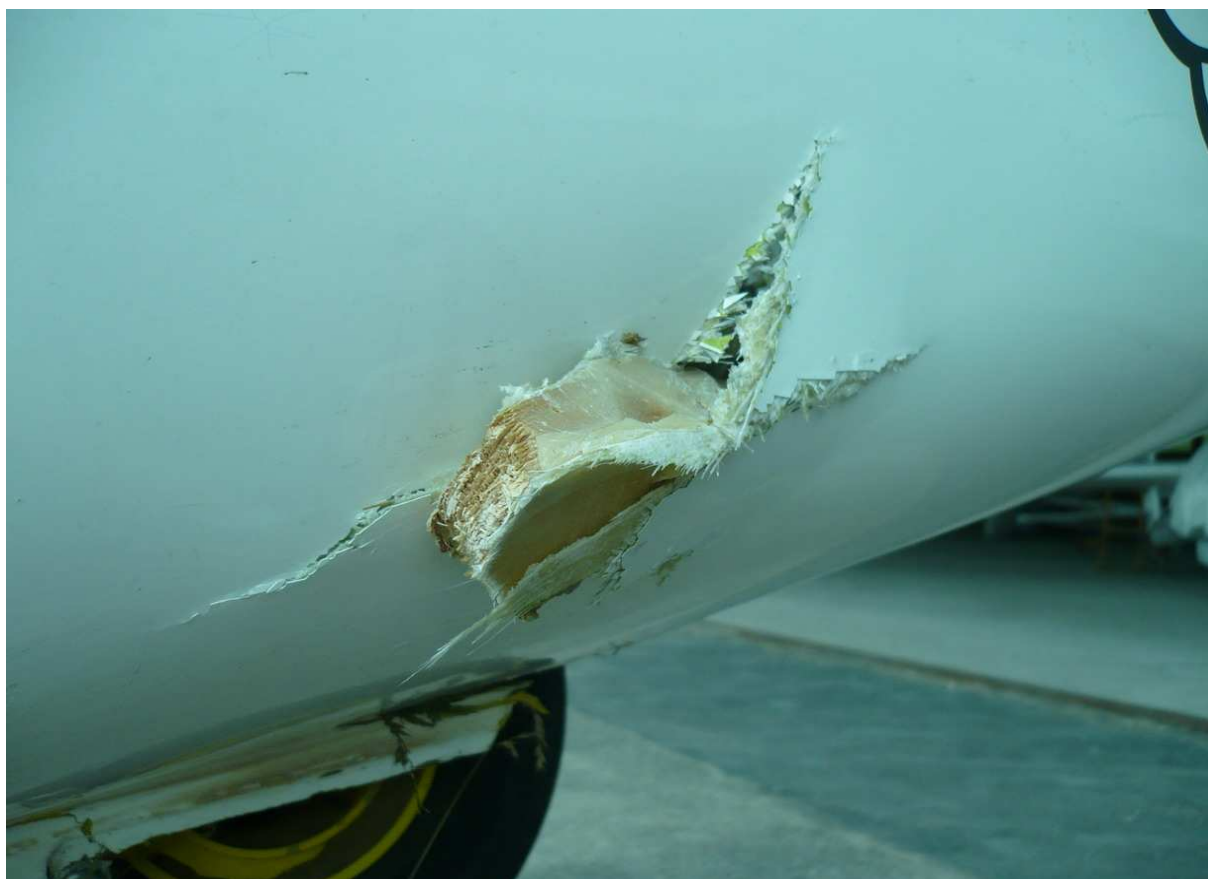
17 – Pęknięcie pokrycia przedniej części kadłuba z prawej strony – zbliżenie. Przebicie pokrycia elementem wręgi.

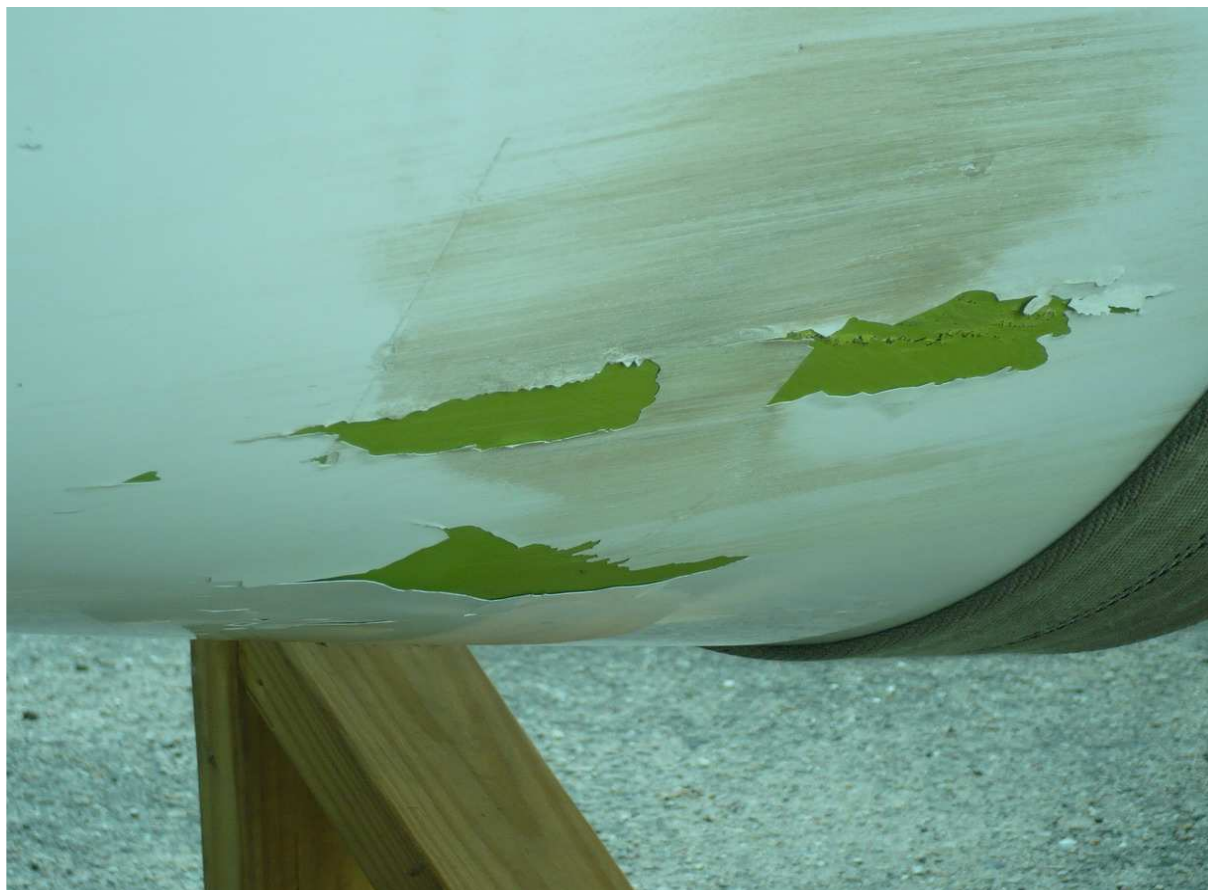
18 – Otarcie pokrycia lakierniczego na spodzie przedniej części kadłuba.

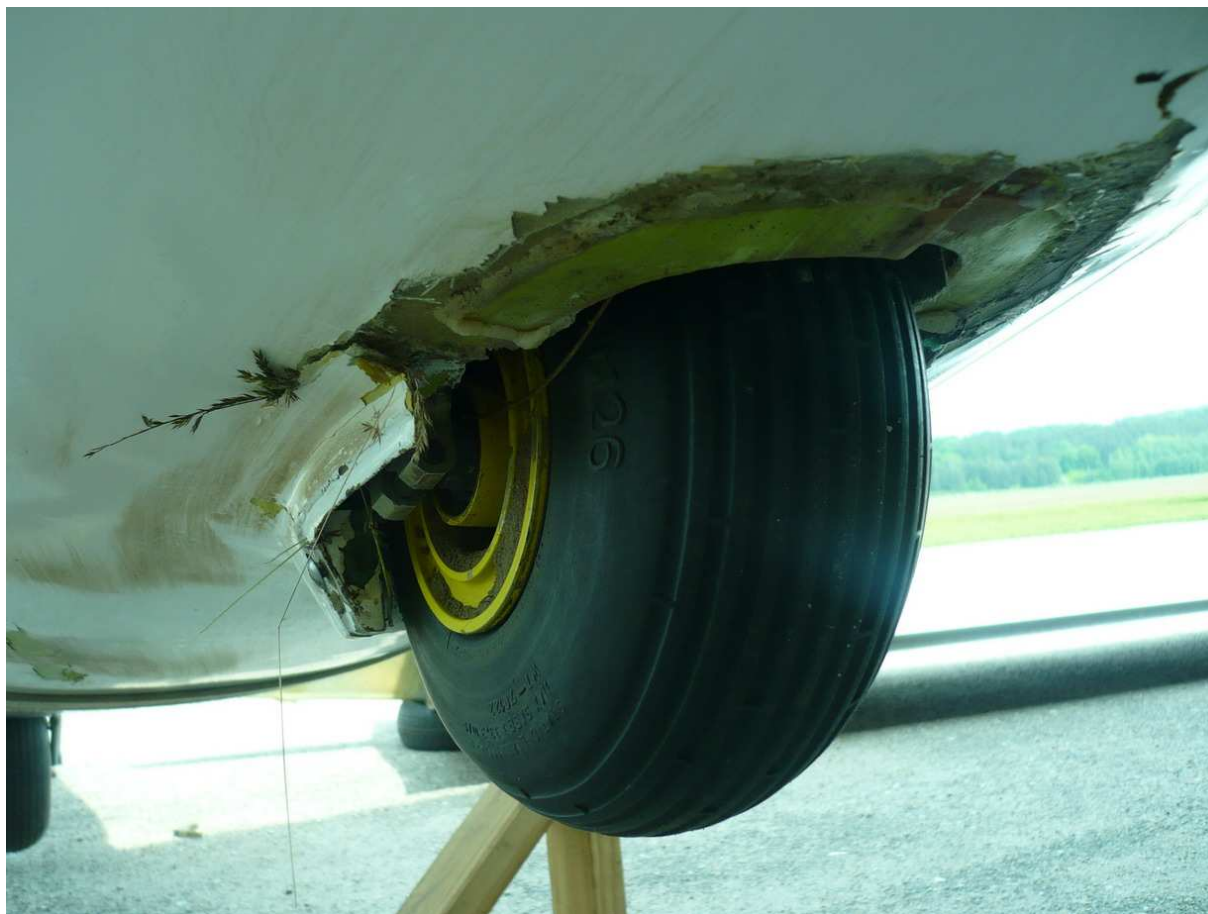
19 – Uszkodzenia w pobliżu przedniego koła podwozia, prawa strona.

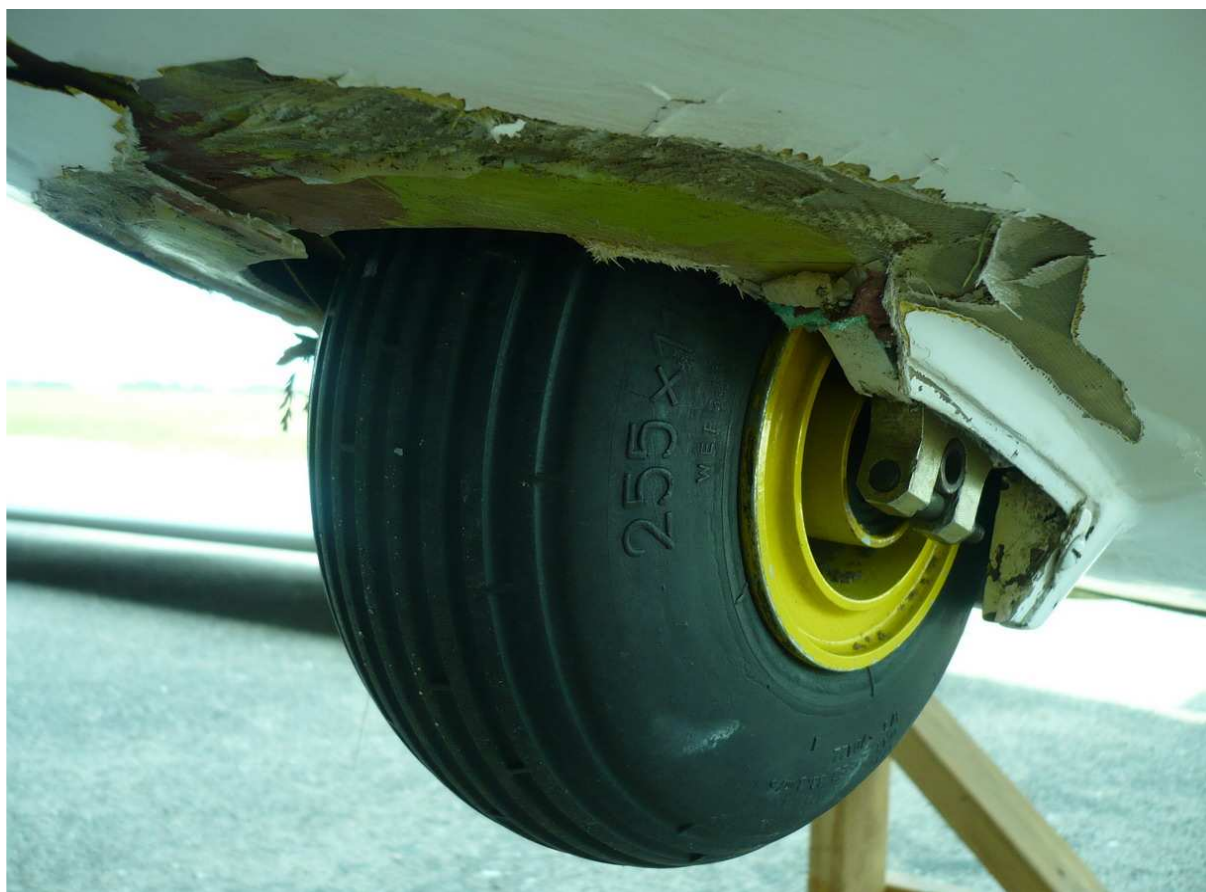
20 – Uszkodzenia w pobliżu przedniego koła podwozia, lewa strona.

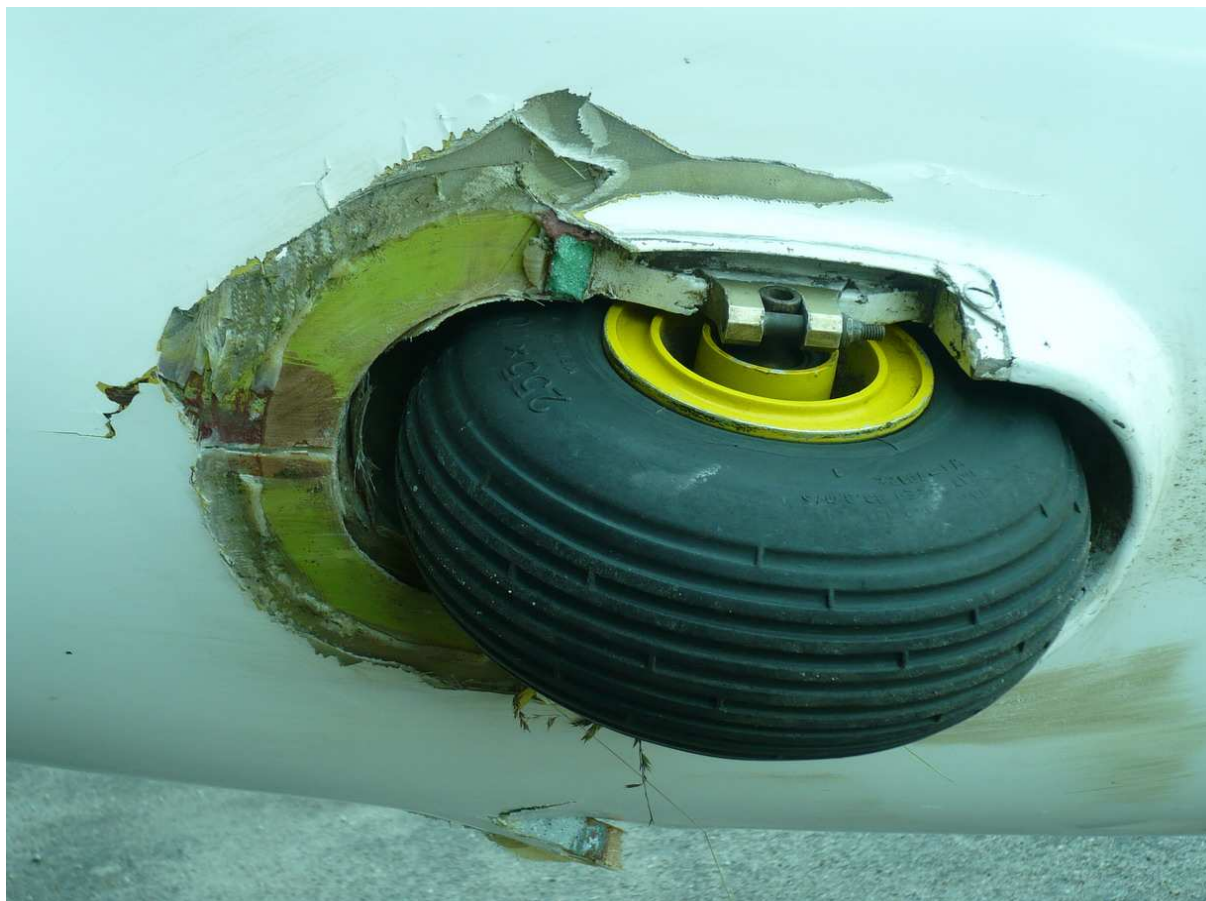
21 – Uszkodzenia w pobliżu przedniego koła podwozia, widok od spodu.

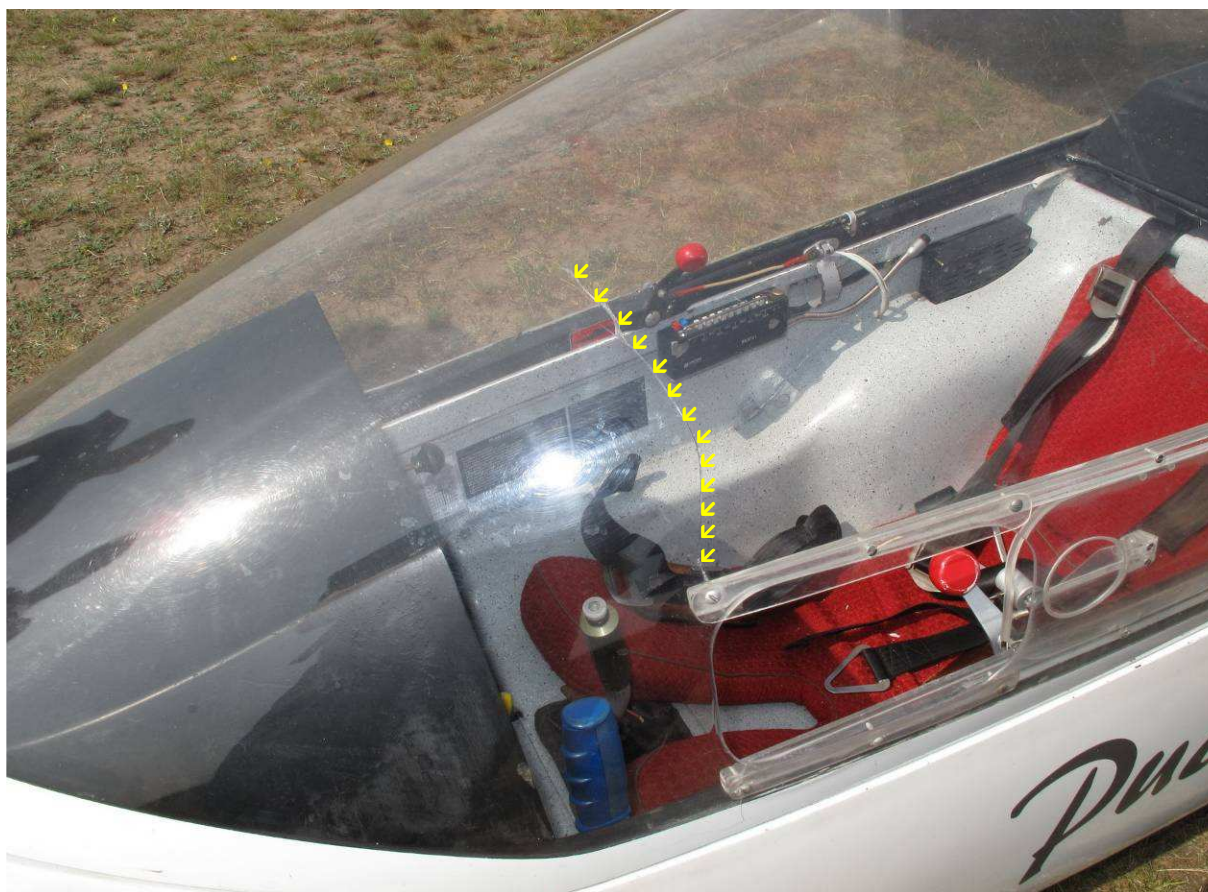
22 – Pęknięcie oszklenia osłony kabiny [oznaczone żółtymi strzałkami].

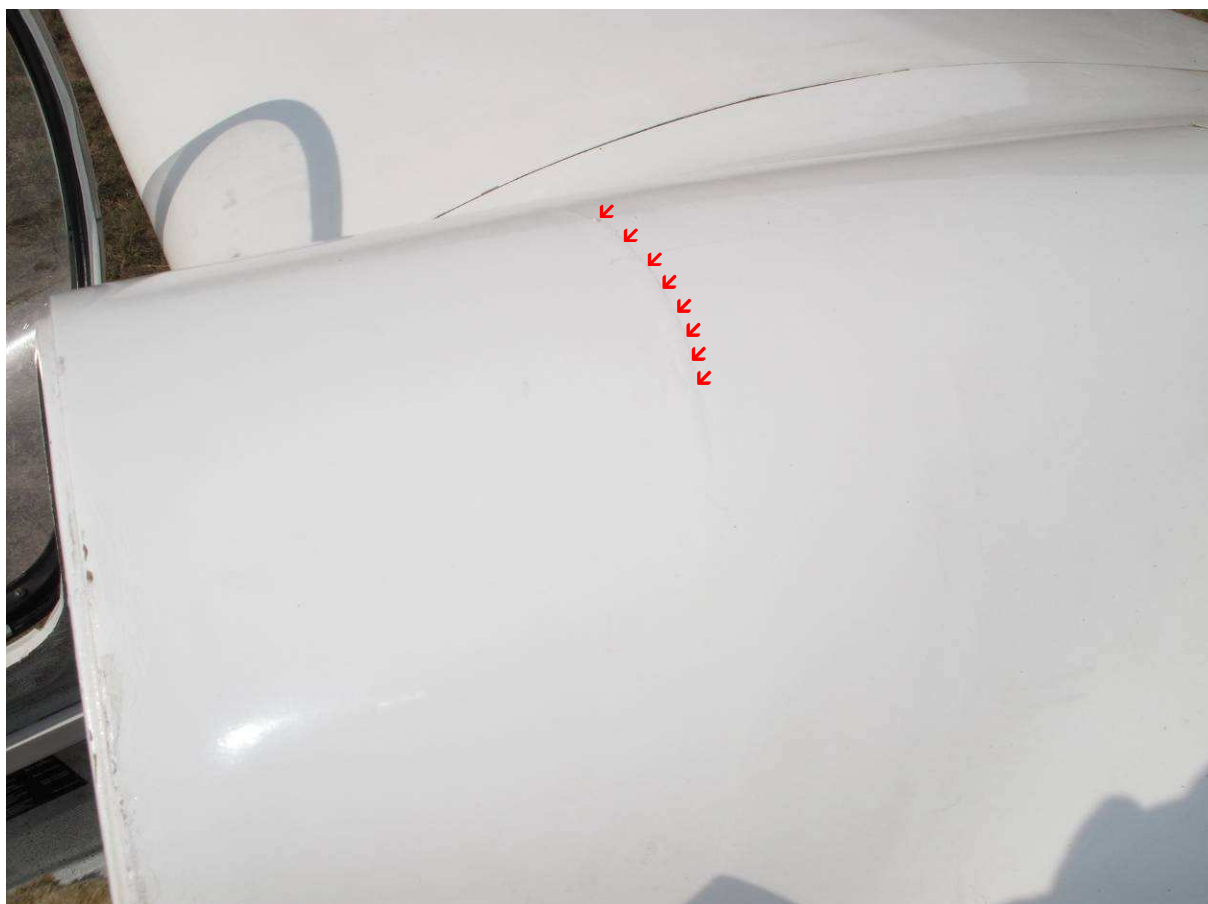
23 – Pęknięcie pokrycia na grzbiecie kadłuba za kabiną [oznaczone czerwonymi strzałkami].

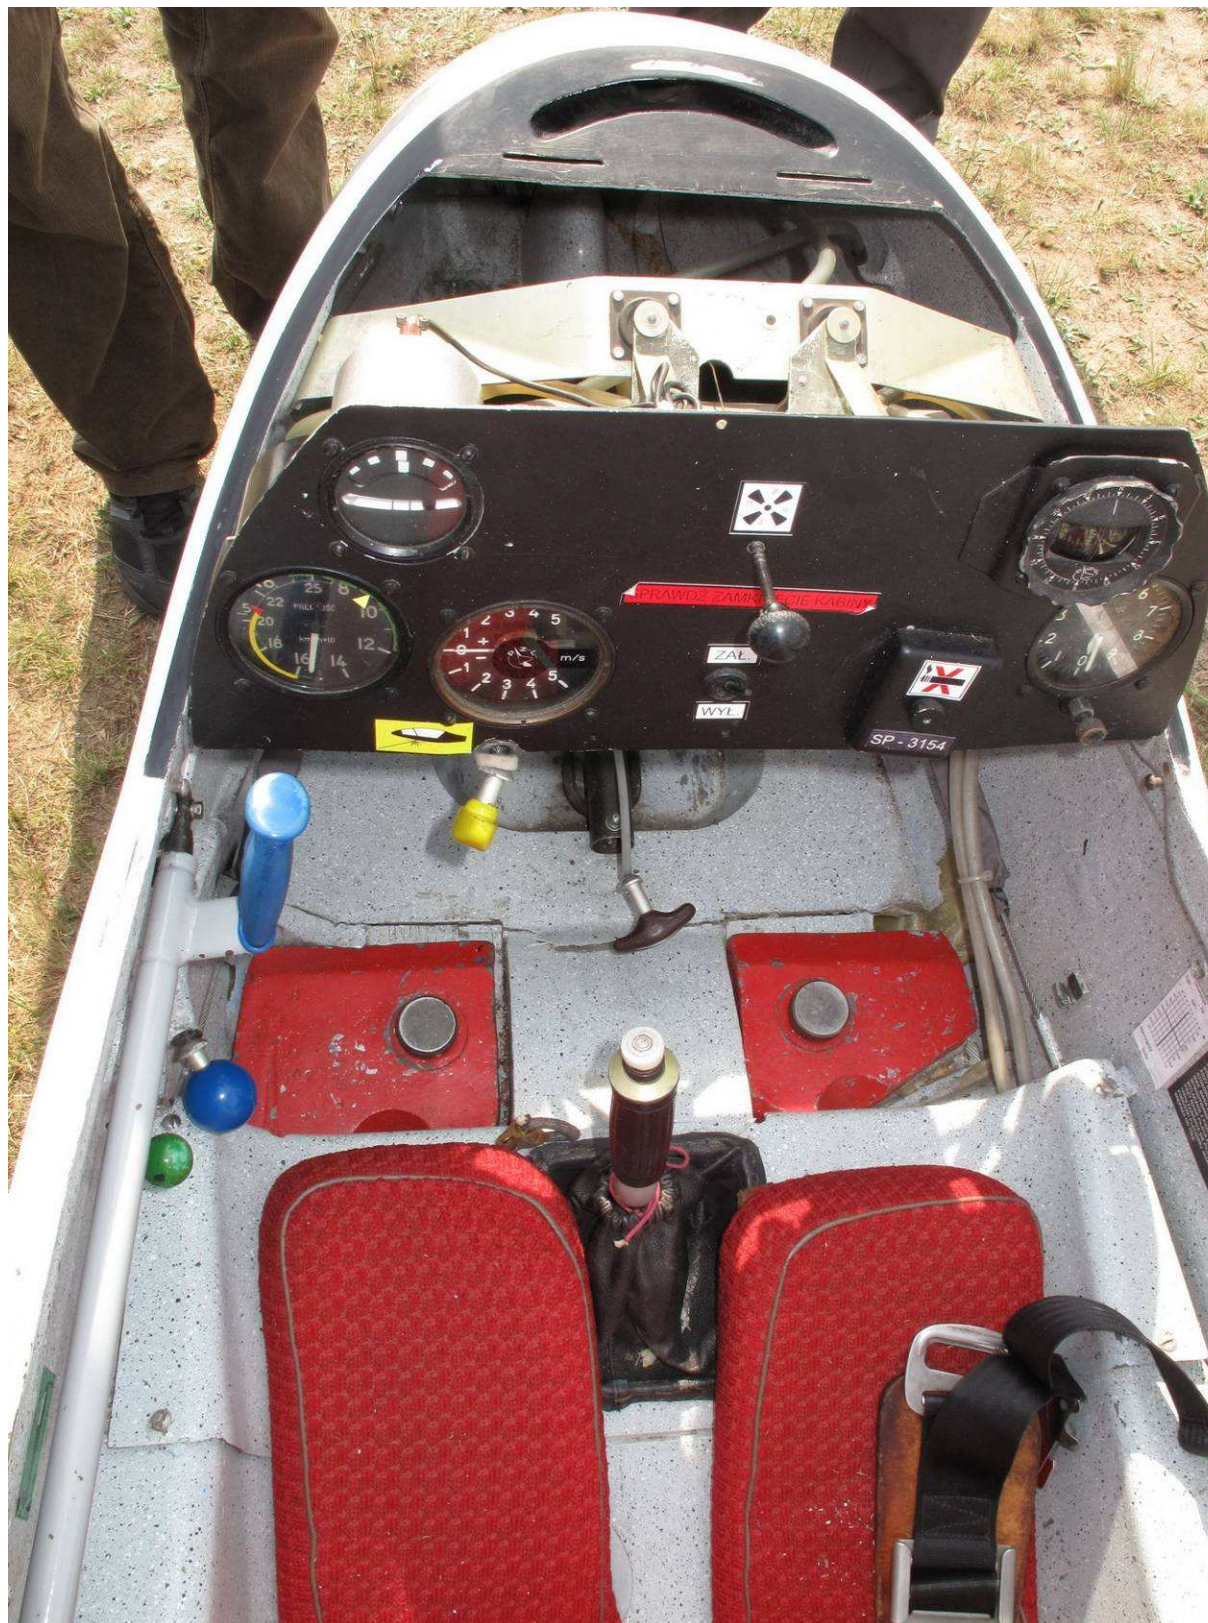
24 – Wnętrze przedniej kabiny. Widoczne pęknięcia i rozklejenia przed ciężarkami balastu.

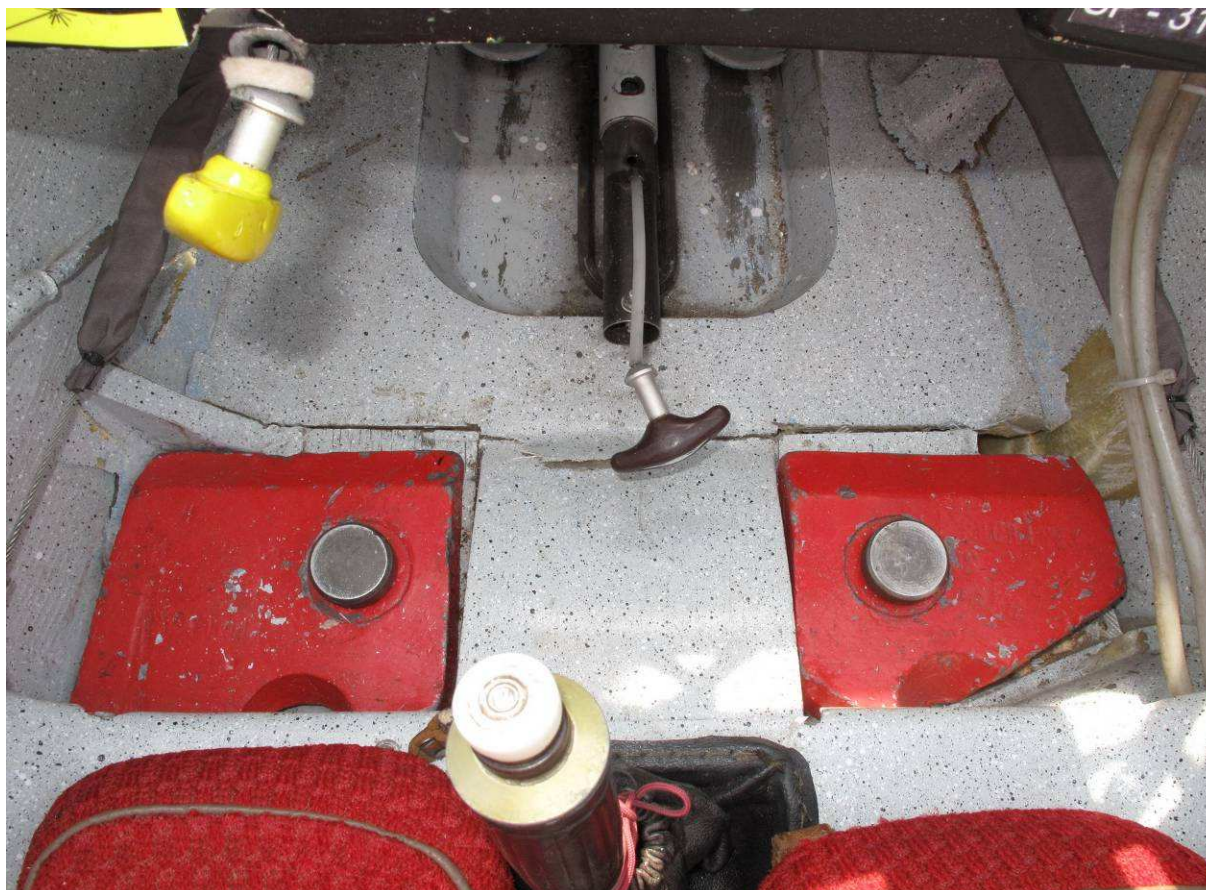
25 – Wnętrze przedniej kabiny. Widoczne pęknięcia i rozklejenia przed ciężarkami balastu - zbliżenie.
