**ALBUM ILUSTRACJI**  
**z wypadku szybowca SZD-50-3 Puchacz; SP-3154**  
**21 maja 2009 r., Lisie Kąty**

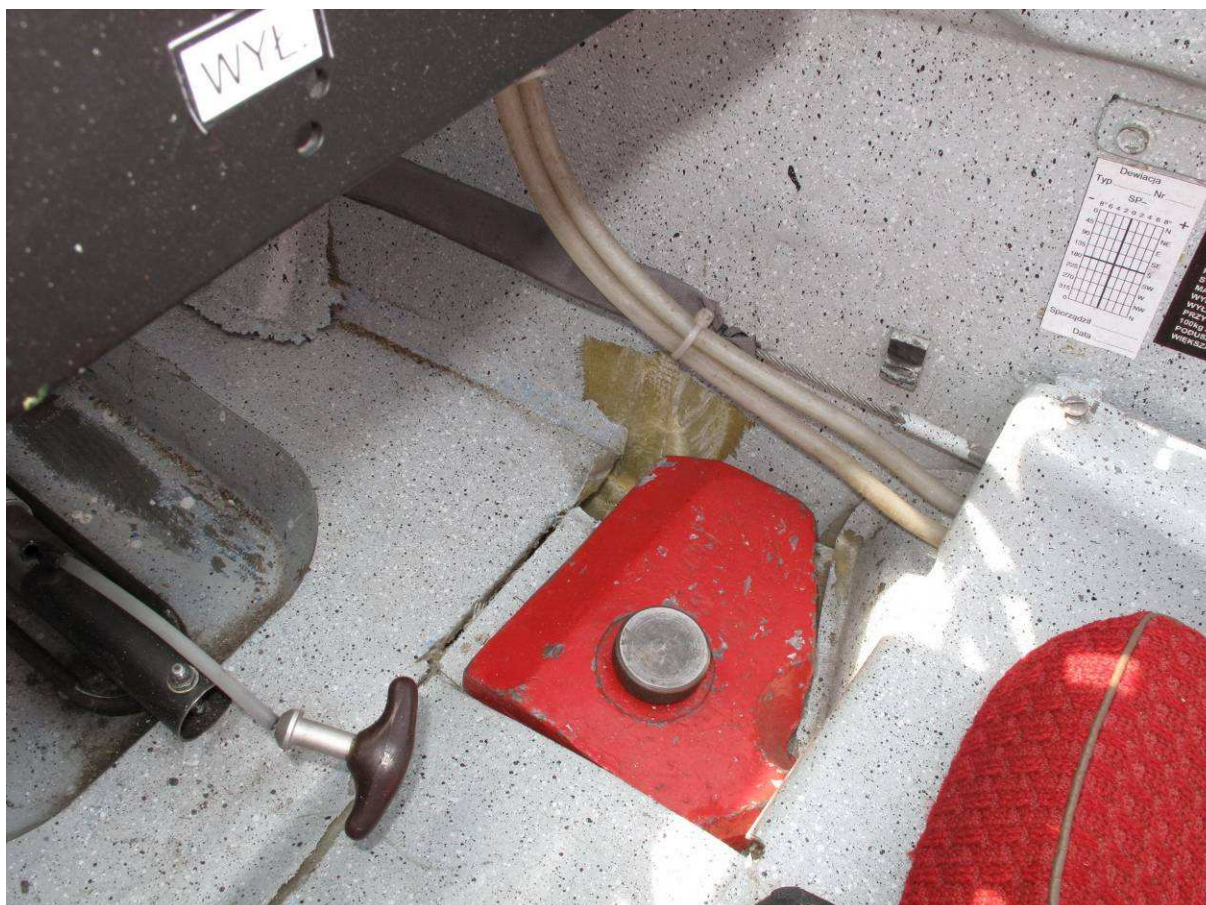
26 – Wnętrze przedniej kabiny, prawa strona. Widoczne pęknięcia i rozklejenia - zbliżenie.

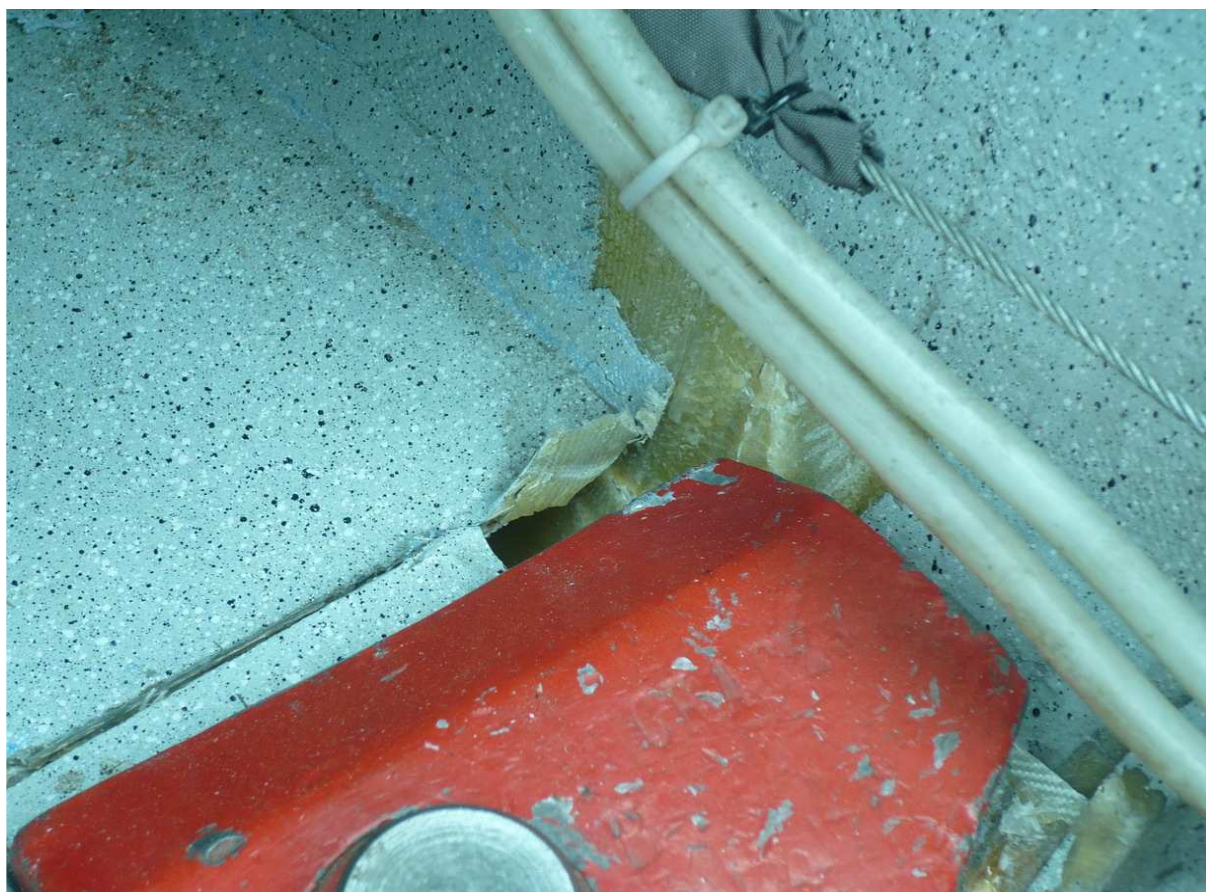
27 – Wnętrze przedniej kabiny, prawa strona. Widoczne pęknięcia i rozklejenia - zbliżenie.

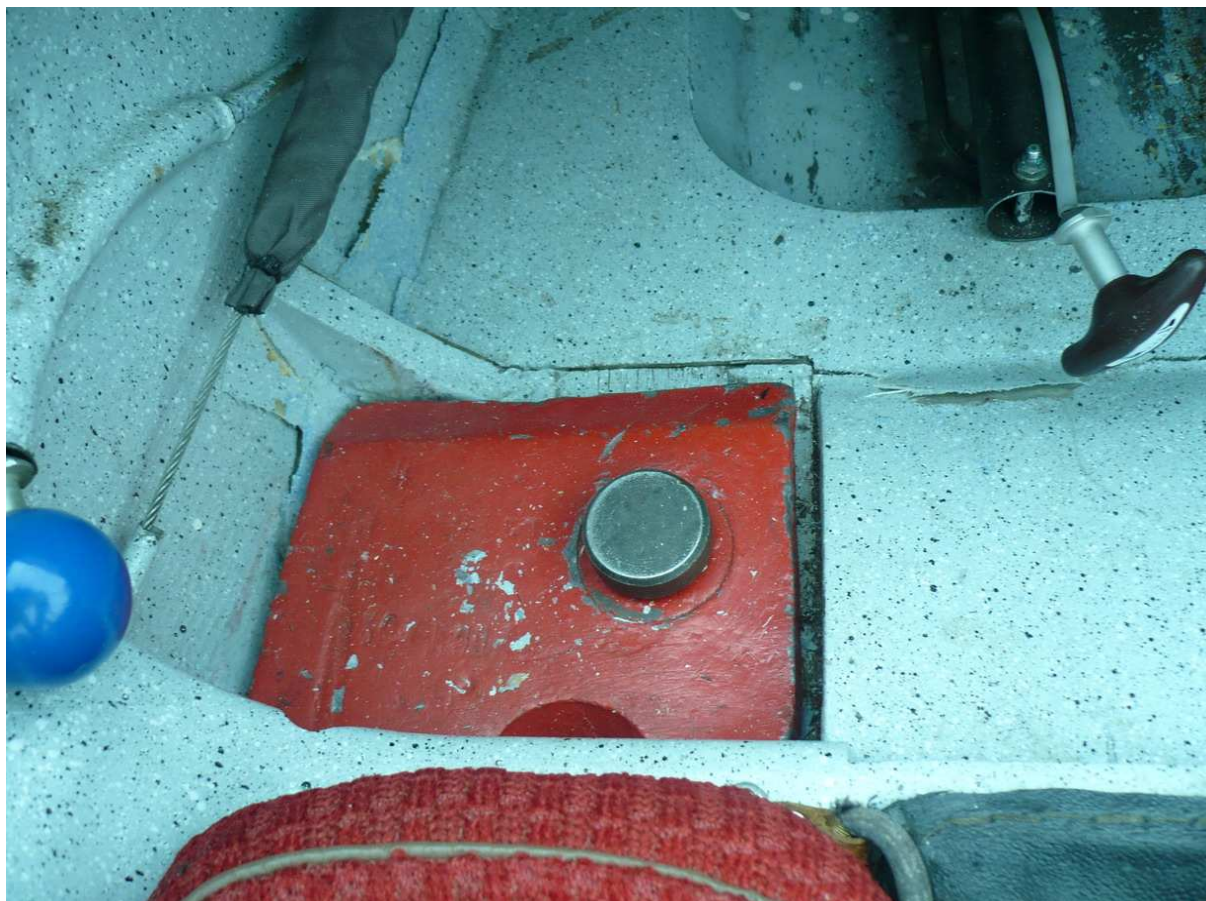
28 – Wnętrze przedniej kabiny, lewa strona. Widoczne pęknięcia i rozklejenia - zbliżenie.

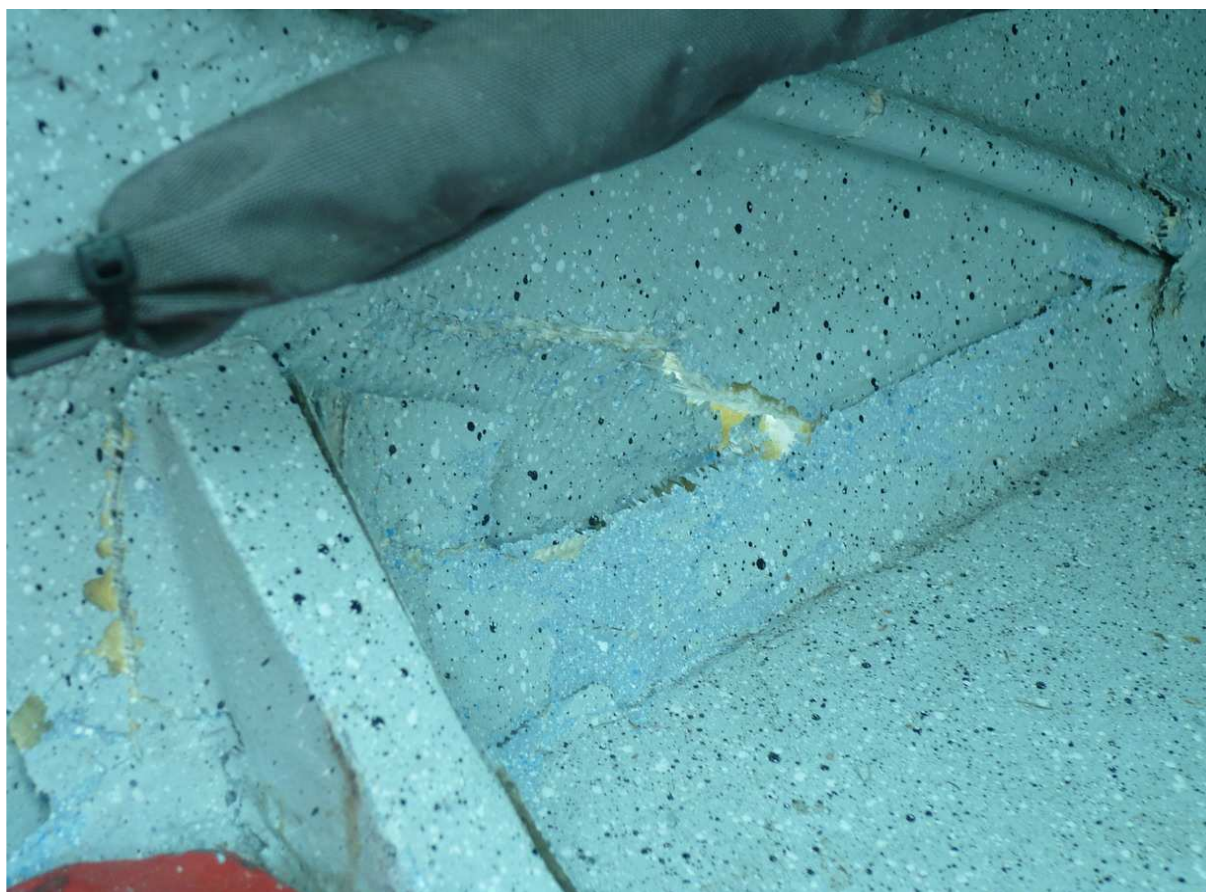
29 – Wnętrze przedniej kabiny, lewa strona. Widoczne pęknięcia i rozklejenia - zbliżenie.

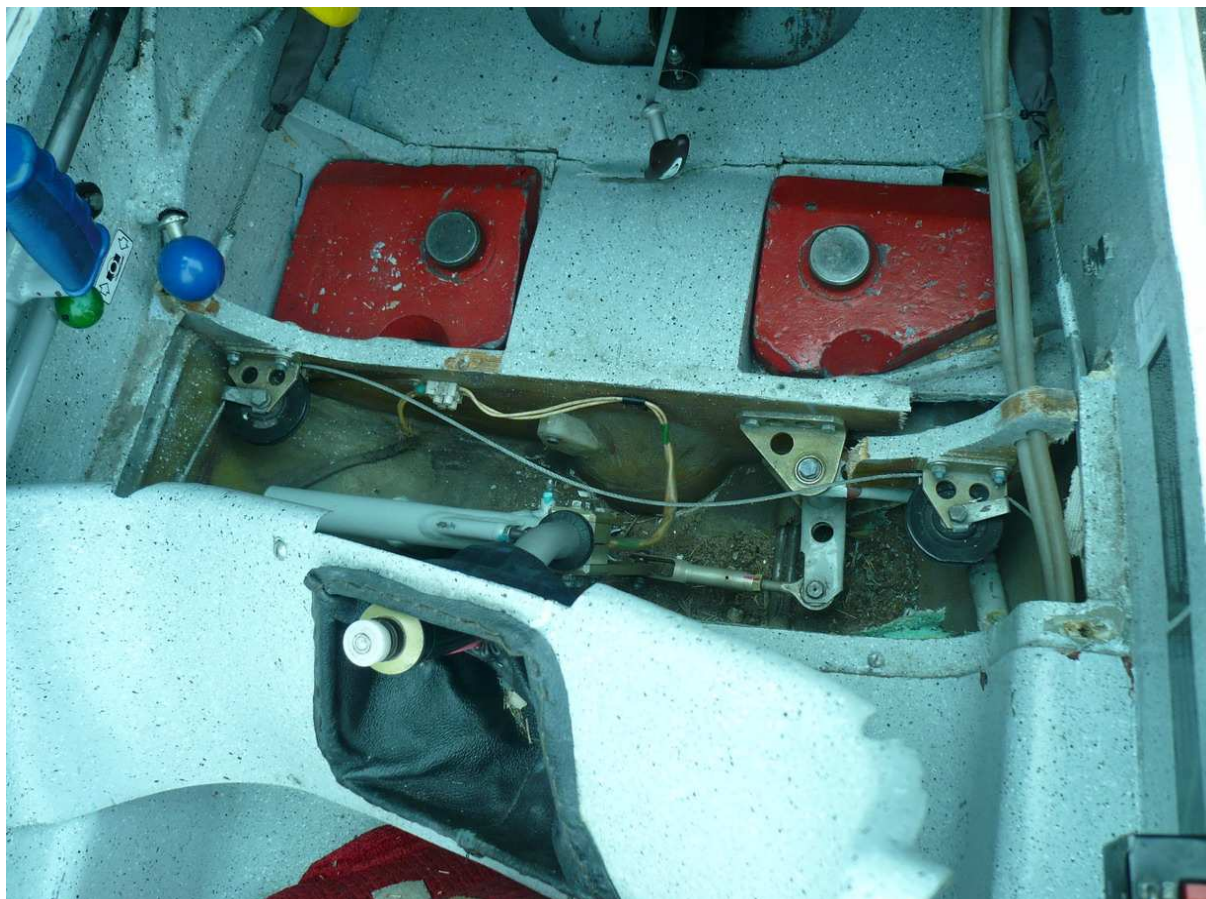
30 – Wnętrze przedniej kabiny po zdjęciu osłony układu sterowania ręcznego. Widoczne pęknięcia i rozklejenia.

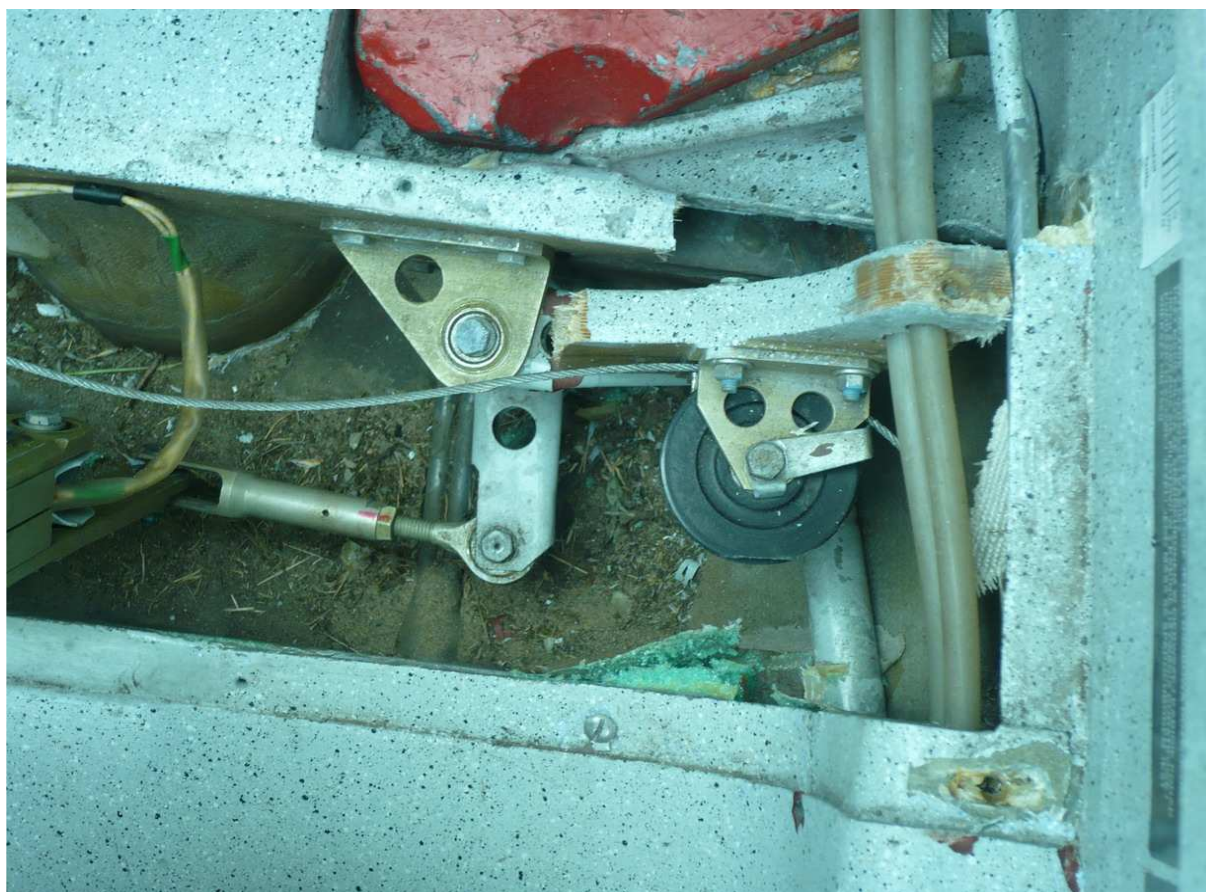
31 – Prawa strona przedniej kabiny po zdjęciu osłony układu sterowania ręcznego. Widoczna pęknięta wręga.

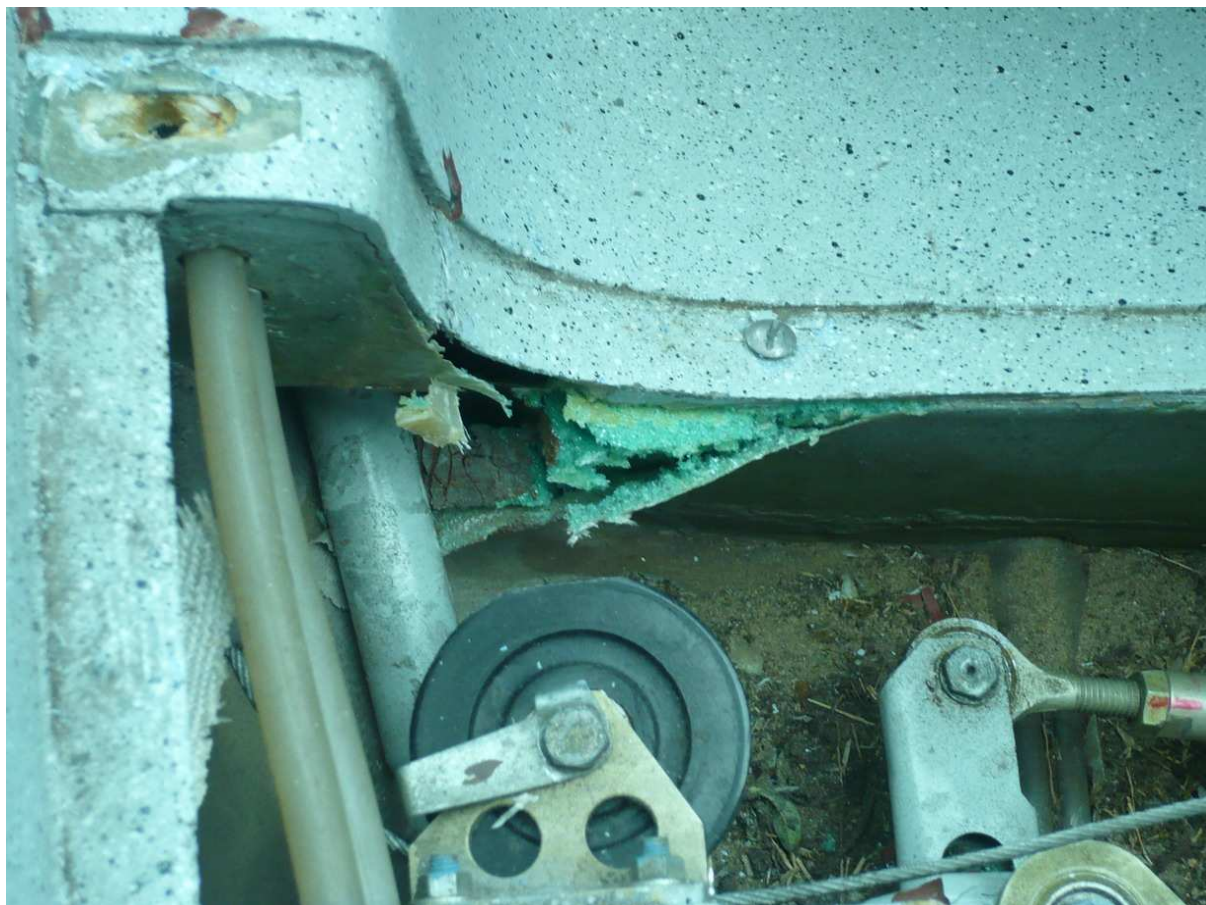
32 – Prawa strona przedniej kabiny po zdjęciu osłony układu sterowania ręcznego. Widoczne uszkodzenia.

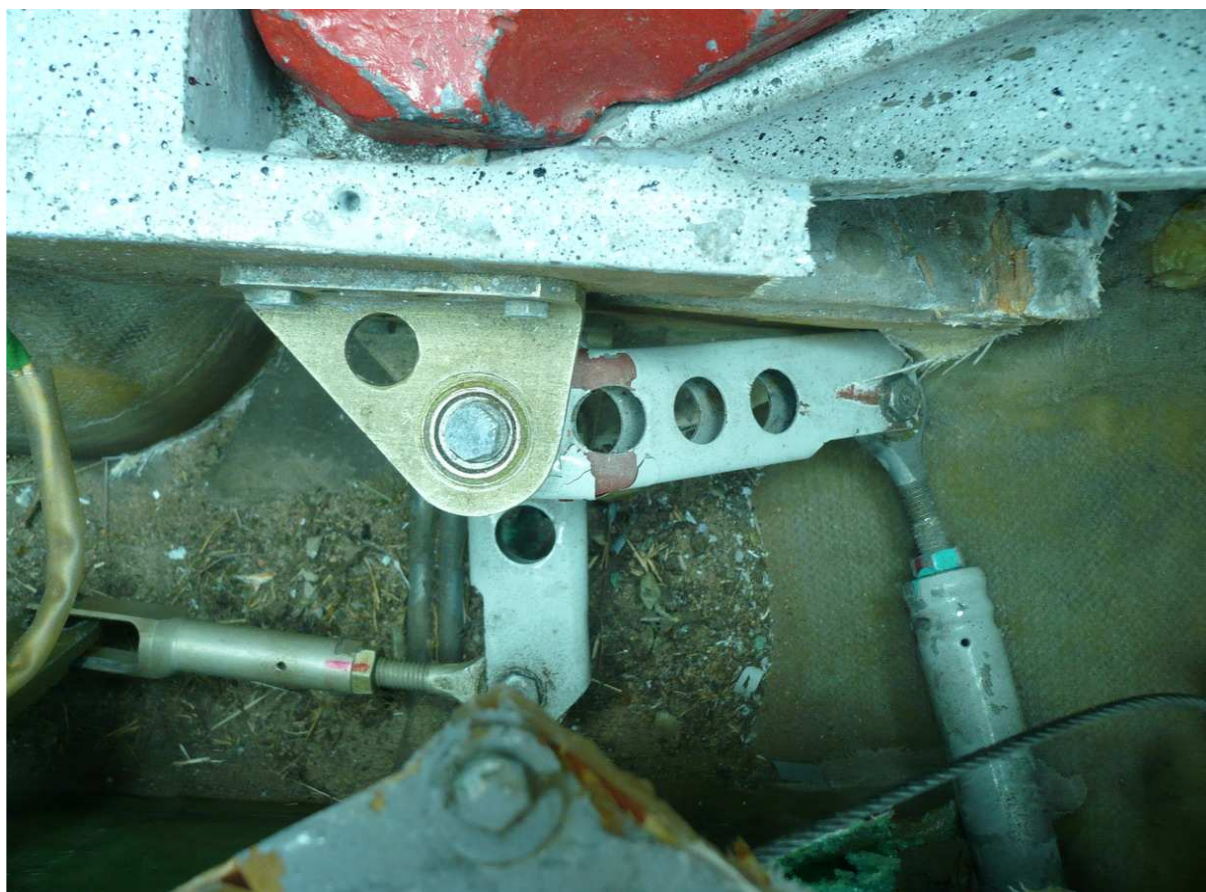
33 – Dźwignia kątowna sterowania uszkodzona przez odłamany fragment wręgi.

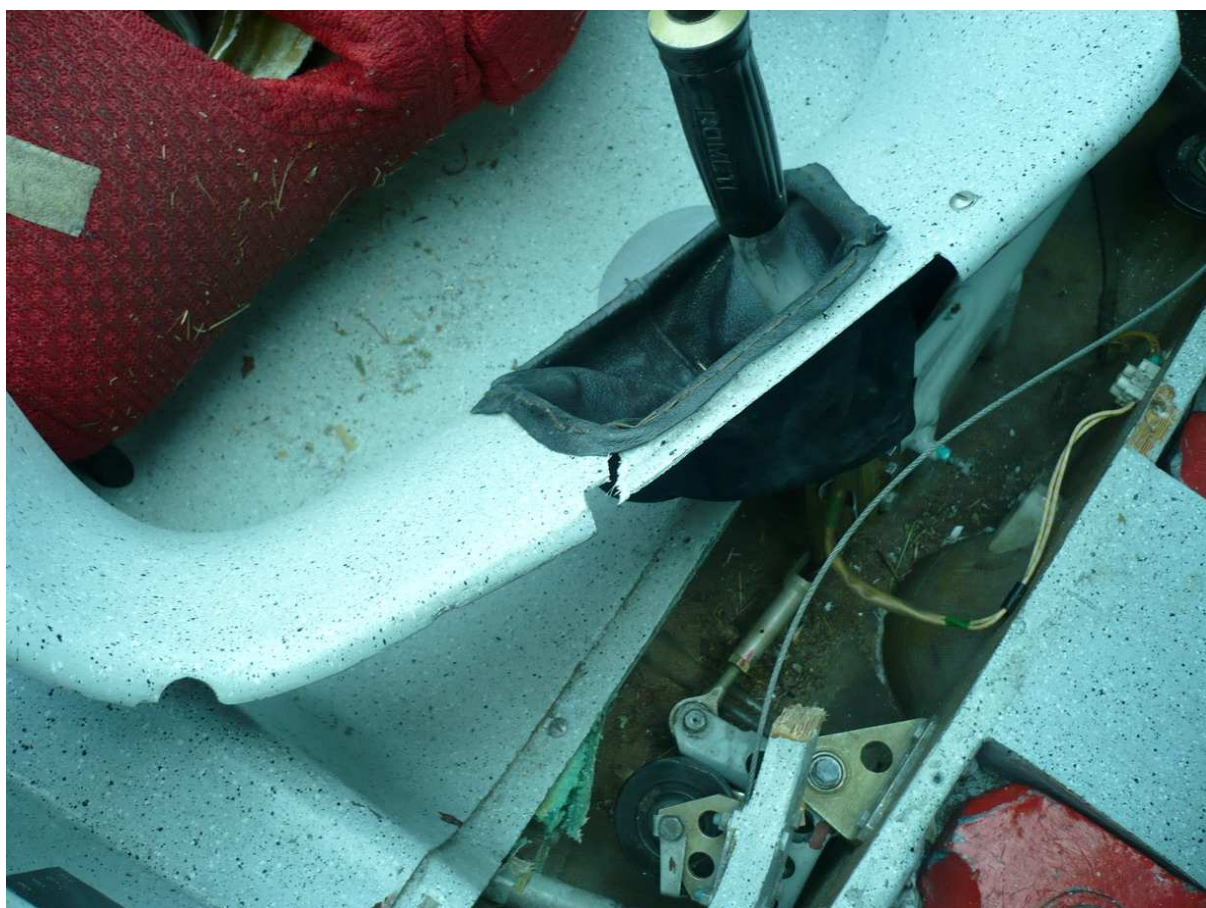
34 – Prawa strona przedniej kabiny po zdjęciu osłony układu sterowania ręcznego. Widoczna pęknięta wręga.

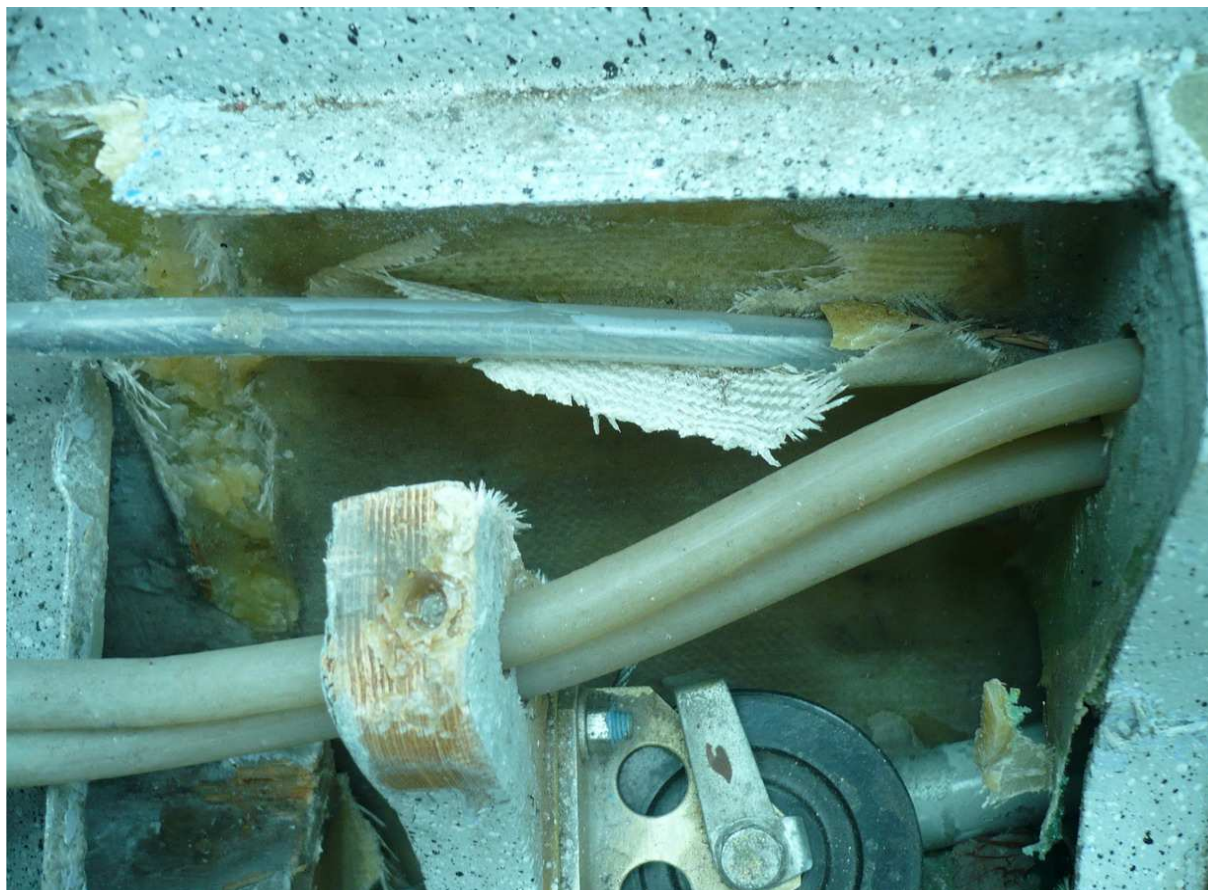
35 – Wyłamane elementy konstrukcji w zbliżeniu.

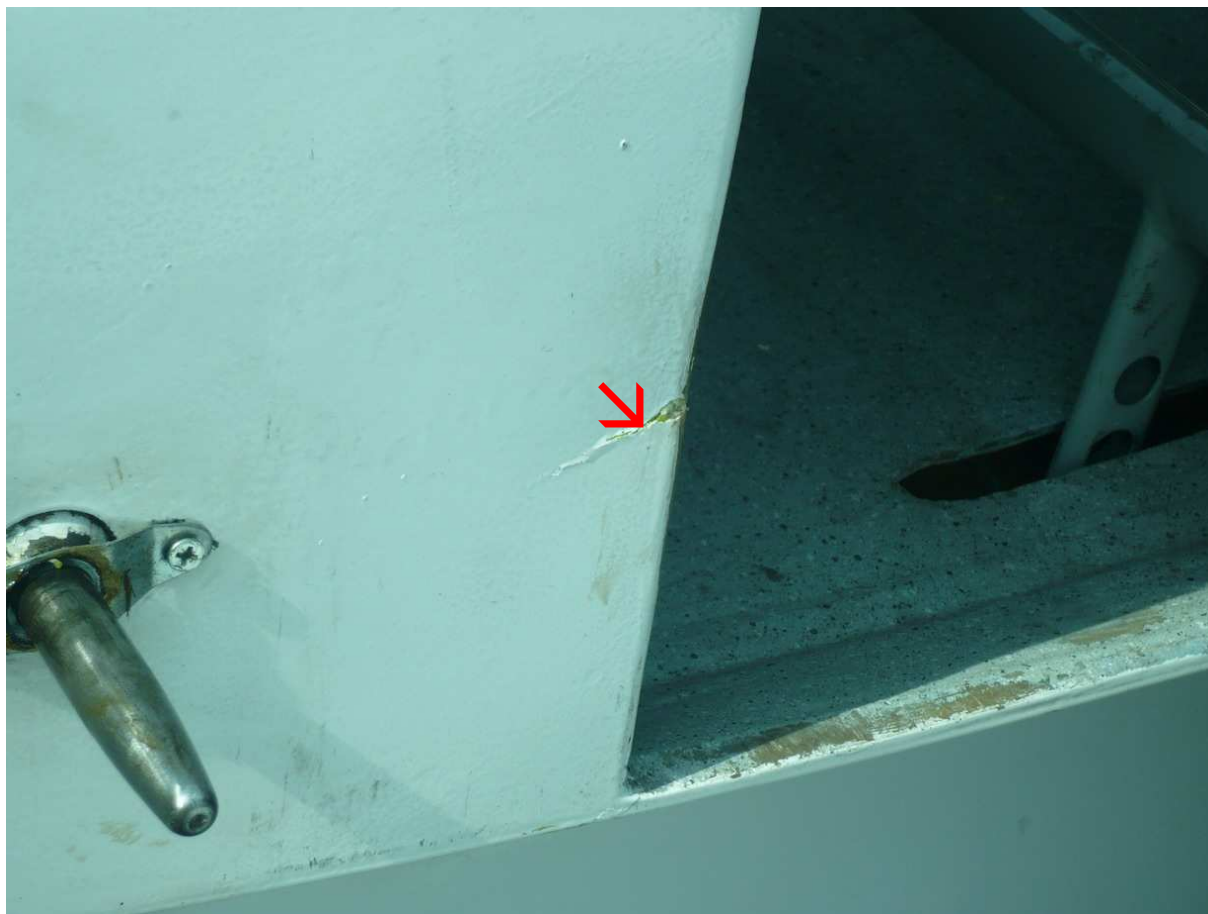
36 – Pęknięcie pokrycia kadłuba w rejonie nasady lewego skrzydła.
