PROTOKÓŁ

Z ekspertyzy silnika AI-14RA pochodzący z samolotu JAK-12M SP-AAC, który uczestniczył w zdarzeniu lotniczym w dniu 10.06.2009.

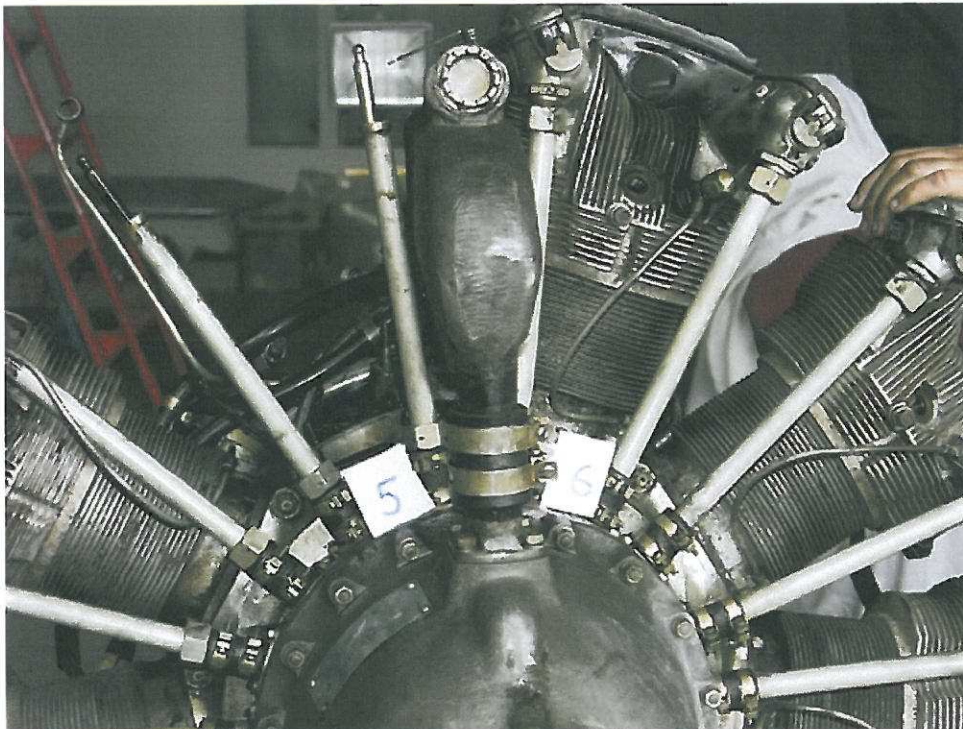
19. Cylinder nr 5 i 6

- podczas demontażu cylindrów, przy demontażu 4-go cylindra stwierdzono pęknięcie korbowodu 5-go cylindra oraz zagniecenia dolnych gładzi cylindra 4 i 5.

Zdemontowano cylinder 5 i stwierdzono pęknięcie korbowodu nr 5 w połowie swojej długości, jedna część pękniętego korbowodu była zamocowana do wału, a druga część przy tłoku w cylindrze. */Zdjęcia 19-42/*

Część korbowodu, która jest przy wale weszła pod korbowód główny 4-go cylindra oraz uszkodziła karter pomiędzy cylindrami 4 i 5. Po zdjęciu wszystkich cylindrów i odblokowaniu pękniętego korbowodu nr 5 wał silnika obracał się płynnie. Pozostałe zdjęte cylindry nie posiadały uszkodzeń.

Przyczyną pęknięcia korbowodu nr 5 i zablokowania silnika było uderzenie hydrauliczne w cylindrze nr 5.
