ALBUM ILUSTRACJI
z wypadku śmigłowca Eurocopter EC-120B Colibri; SP-WAM
12 czerwca 2009 r., Jaworze k/Bielska-Białej

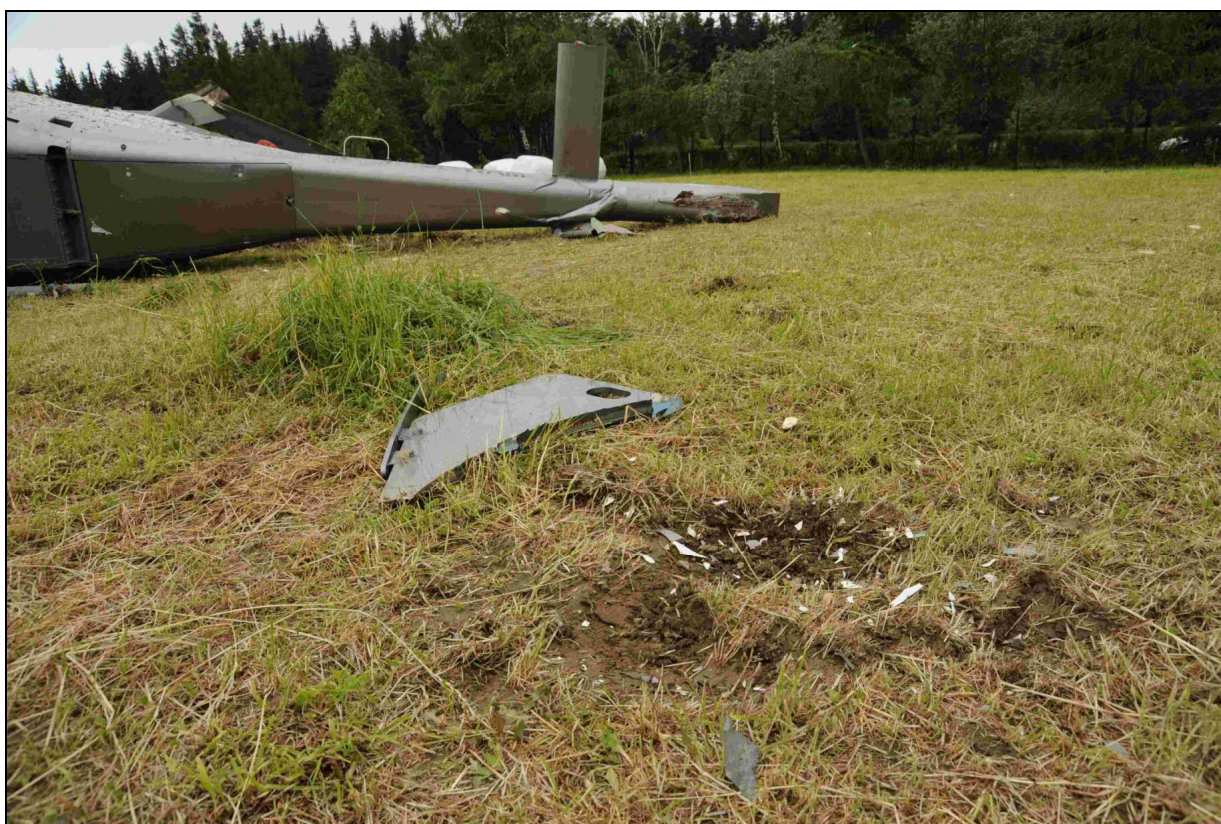
17 – Ślad płozy ogonowej i odłamana płetwa statecznika pionowego.

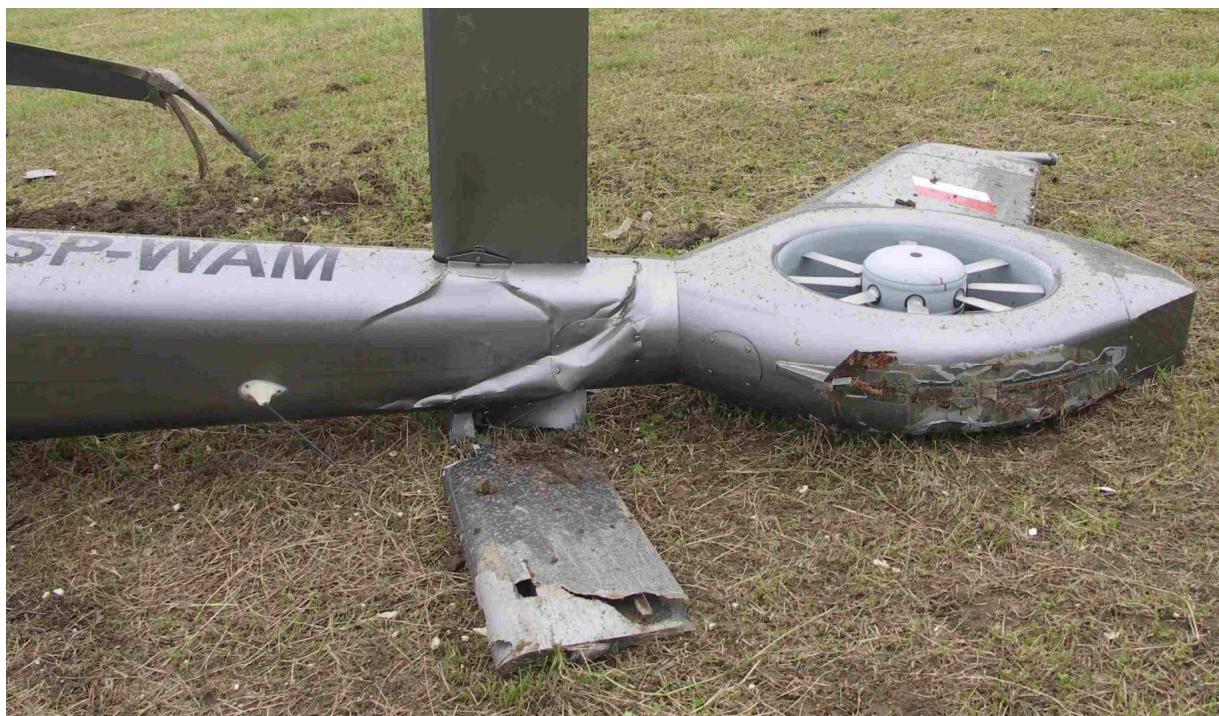
18 – Uszkodzenia tylnej części kadłuba. Widoczne ukręcenie z nadłamaniem belki ogonowej i złamana prawa część statecznika poziomego oraz uszkodzenia obudowy fenestronu po odłamaniu płetwy statecznika pionowego z płożą ogonową.

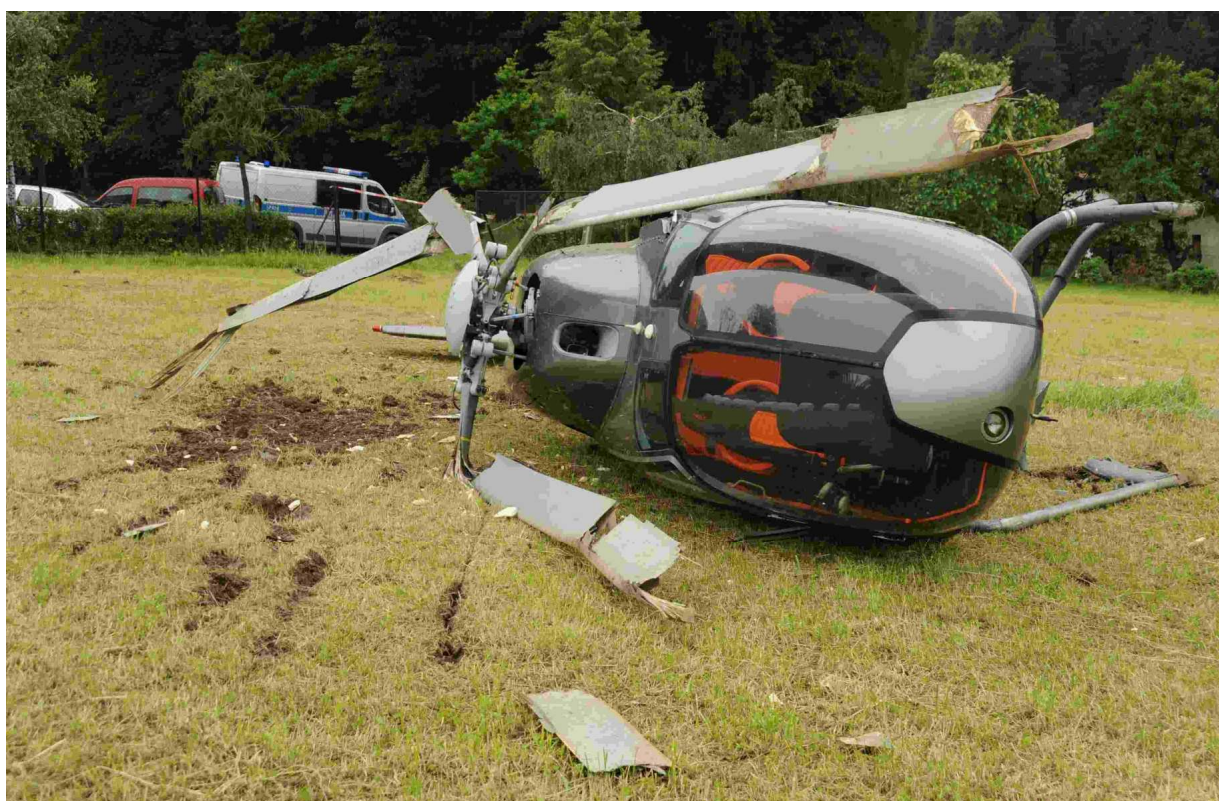
19 – Ślady łopat wirnika głównego na ziemi, świadczące o obrocie śmigłowca wokół osi pionowej z jednoczesnym przewracaniem się na prawą stronę.

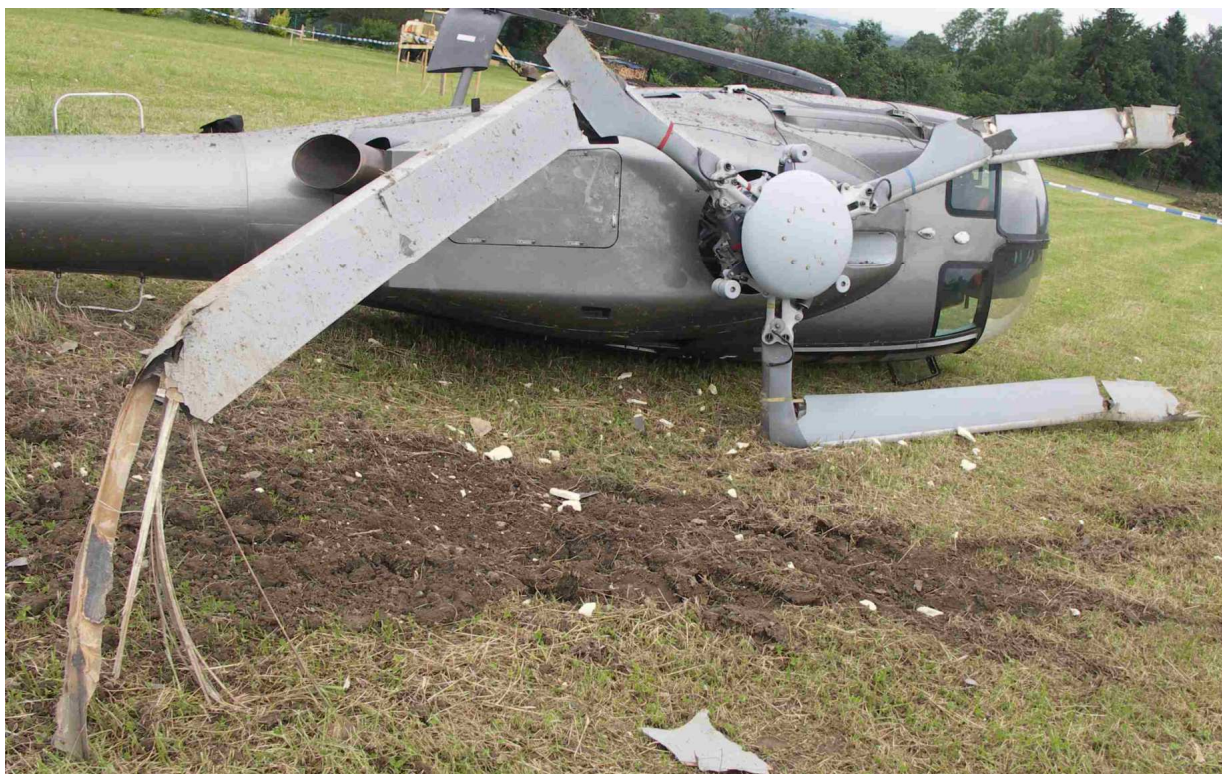
20 – Zniszczony wirnik główny i jego ślady na ziemi.

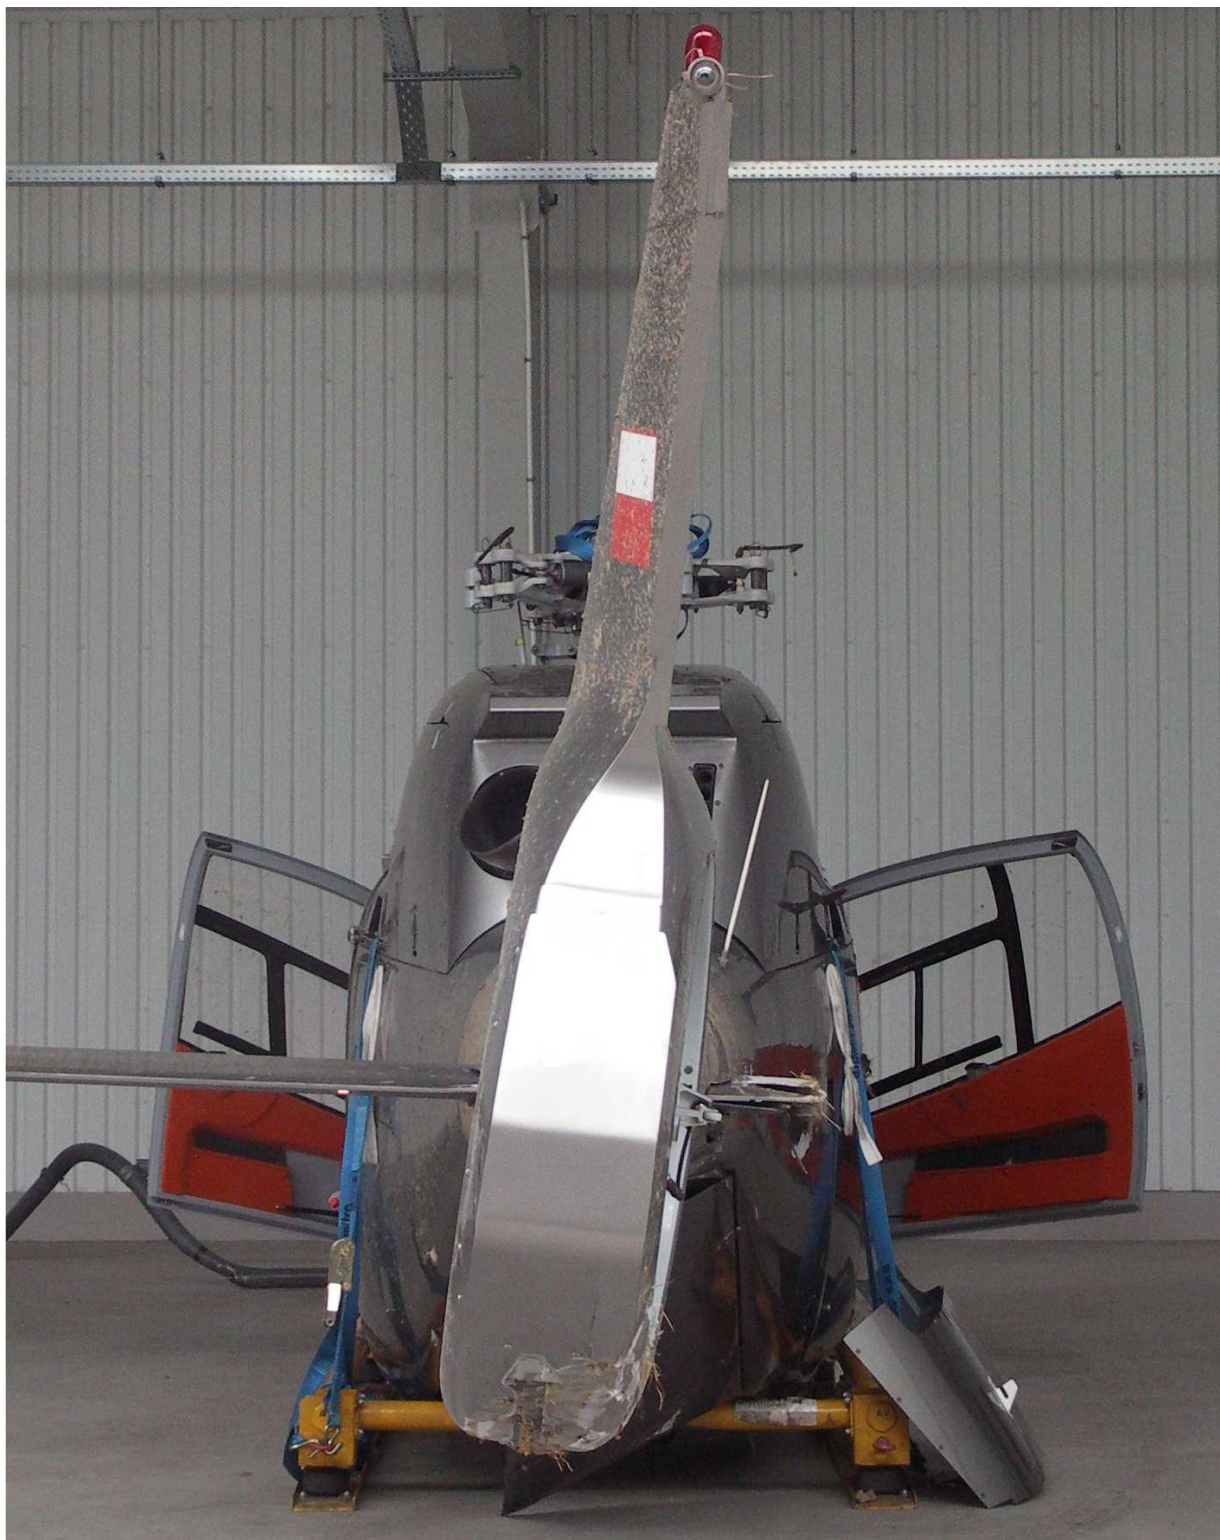
22 – Widok na śmigłowiec od tyłu. Zwraca uwagę skrzywienie kadłuba wskutek skrętnego zniszczenia belki ogonowej.

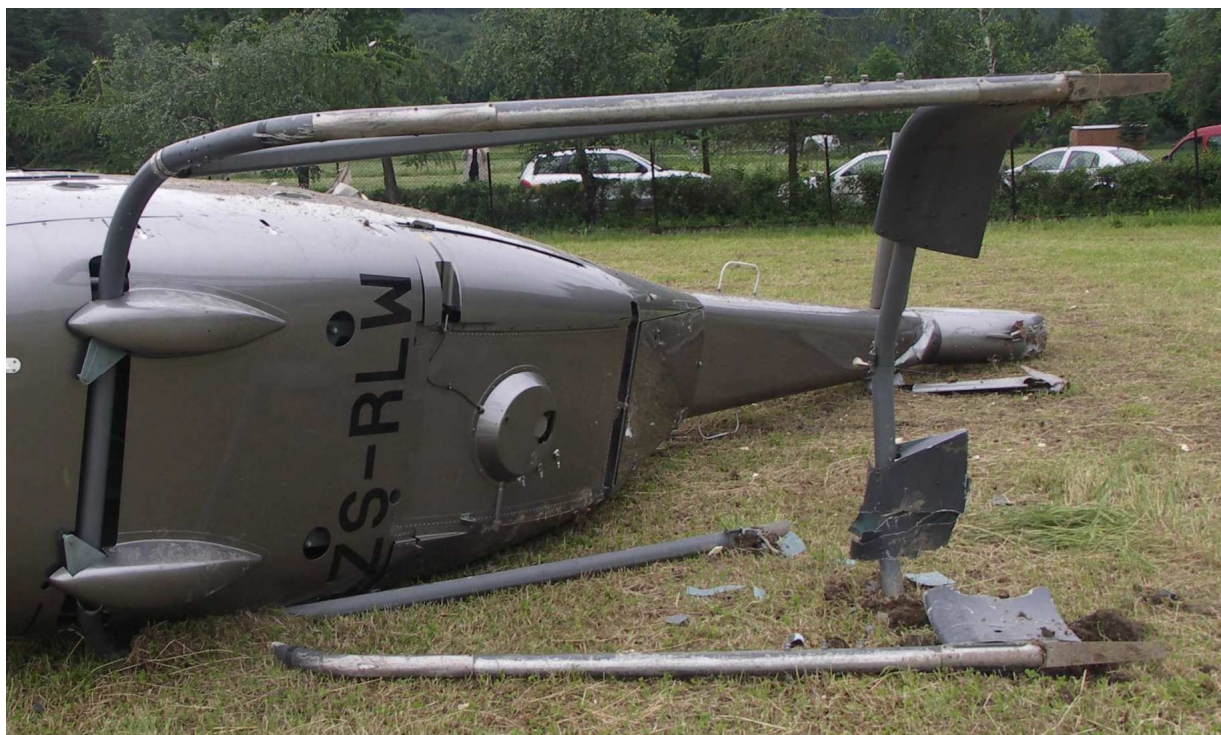
23 – Zniszczone podwozie.

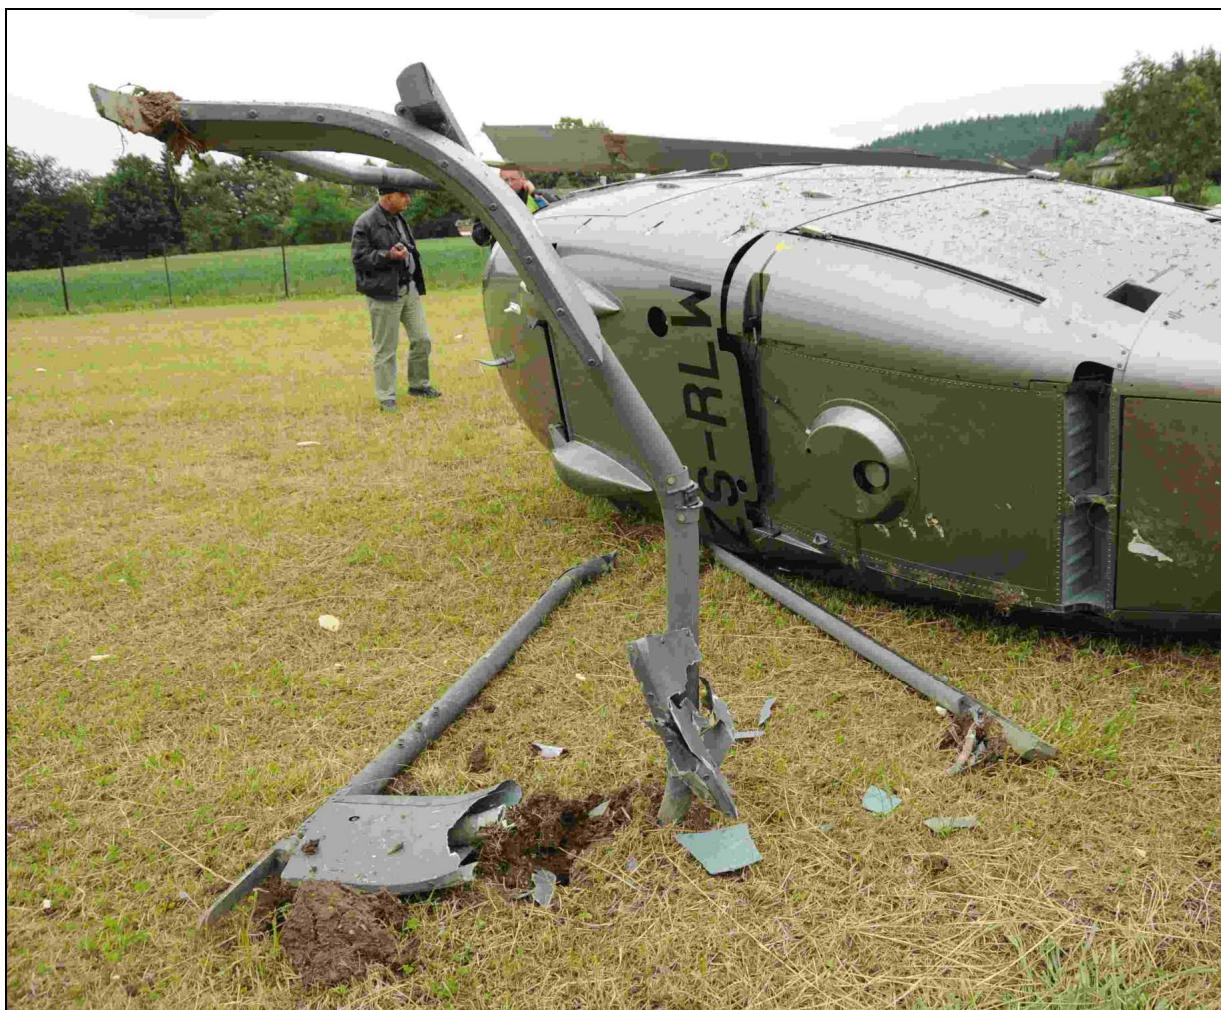
24 – Zniszczone podwozie.

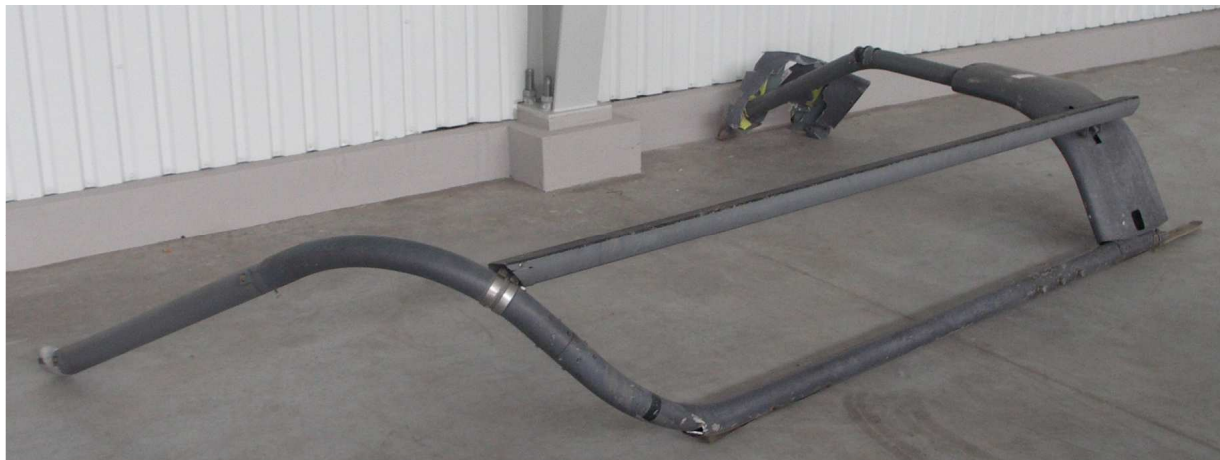
25 – Zniszczone podwozie po zdemontowaniu.

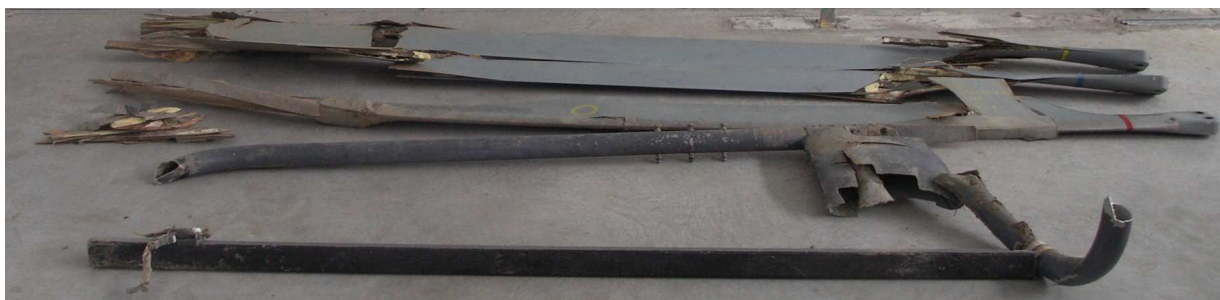
26 – Zniszczone podwozie po zdemontowaniu. Na drugim planie zniszczone łopaty wirnika głównego.

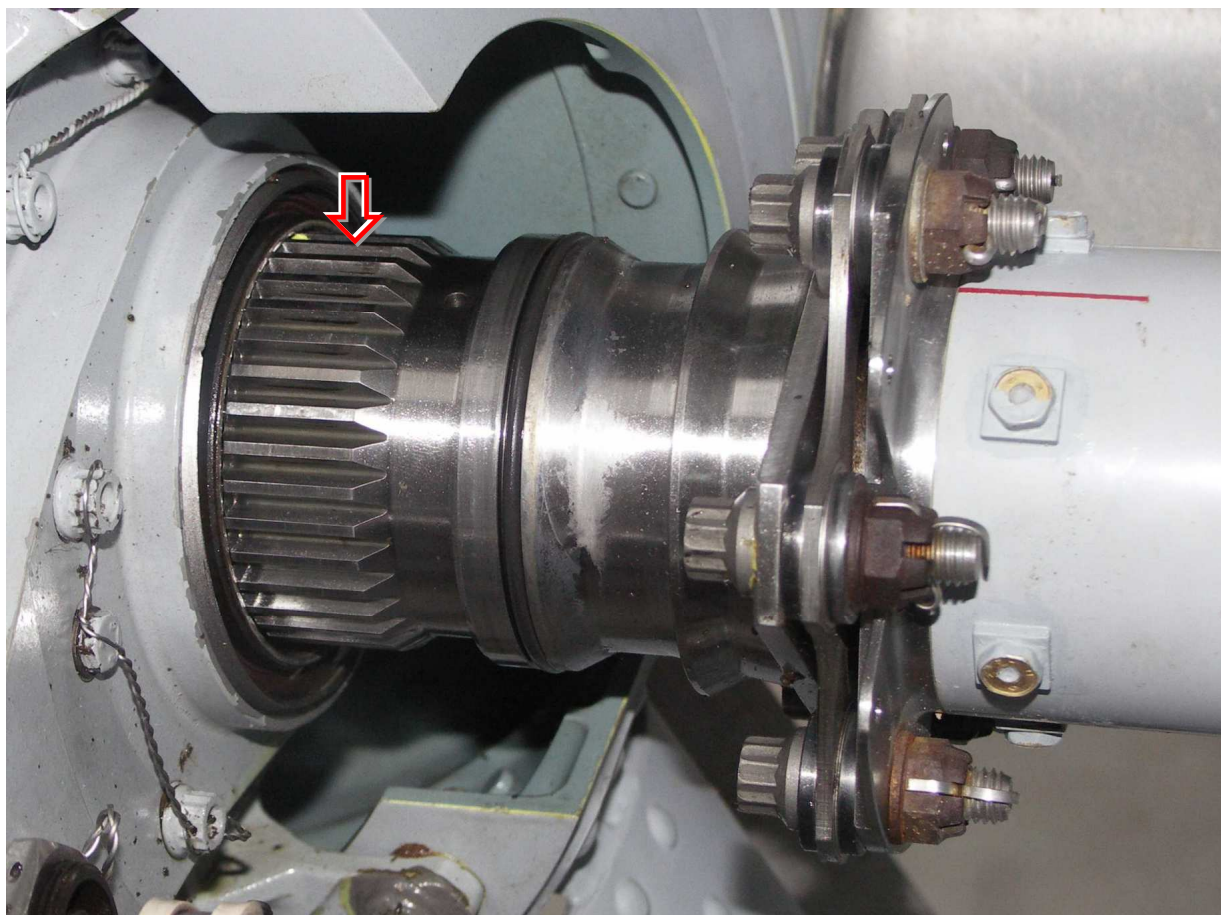
29 – Połączenie wału napędowego fenestronu z przekładnią kątową fenestronu. Zwraca uwagę wysunięcie wielowypustowego sprzęgła wału z przekładni spowodowane jego „skróceniem” w wyniku zniszczenia.

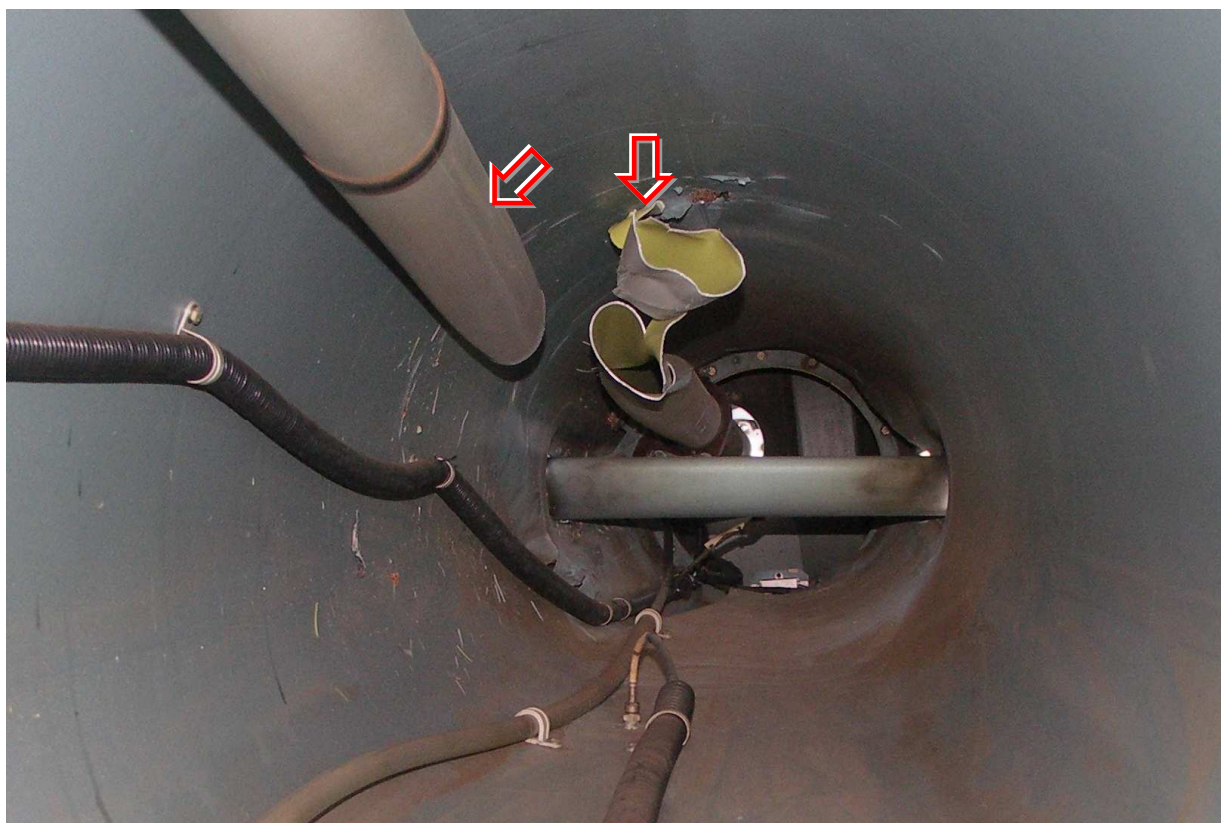
30 – Widok wnętrza belki ogonowej. Dobrze widoczny zniszczony wał napędowy fenestronu (wskazany strzałkami) oraz zniszczenia struktury belki w rejonie przejścia dźwigarka statecznika poziomego.

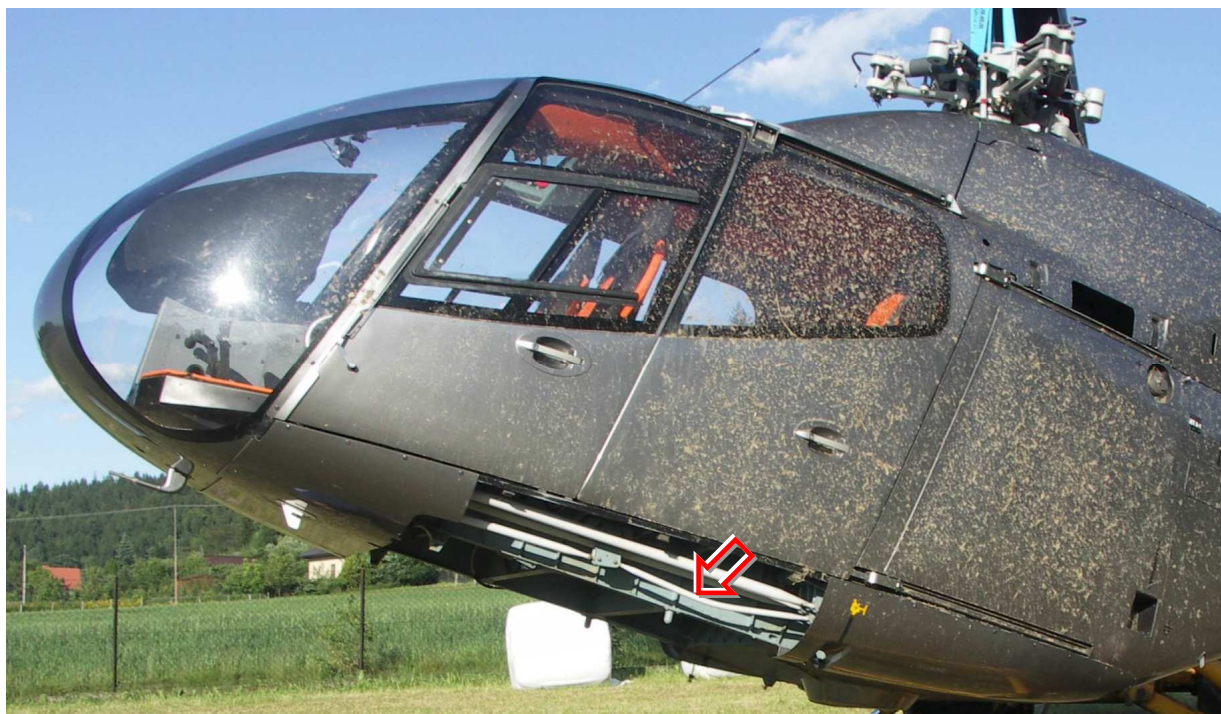
35 – Kadłub śmigłowca unoszony dźwigiem na miejscu wypadku. Widoczne uszkodzenie (wyboczenie) popychacza sterowania wirnikiem głównym.

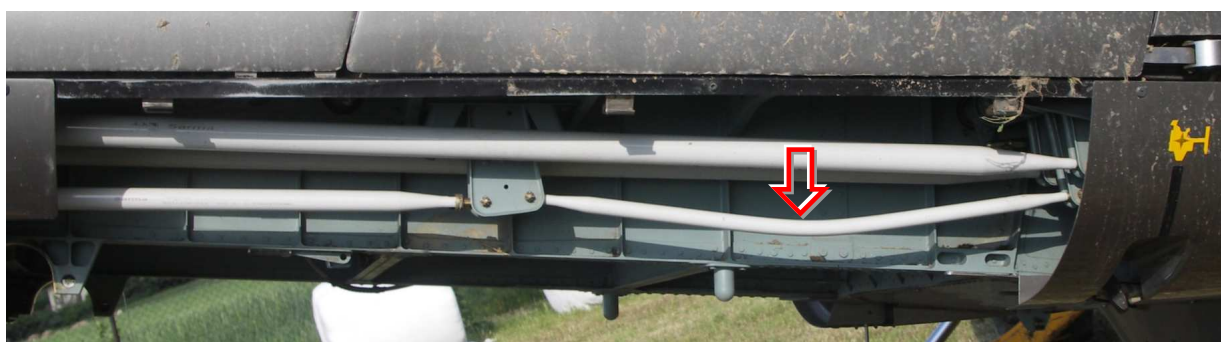
36 – Zbliżenie fragmentu kadłuba, pokazujące wyboczony popychacz sterowania wirnikiem głównym.

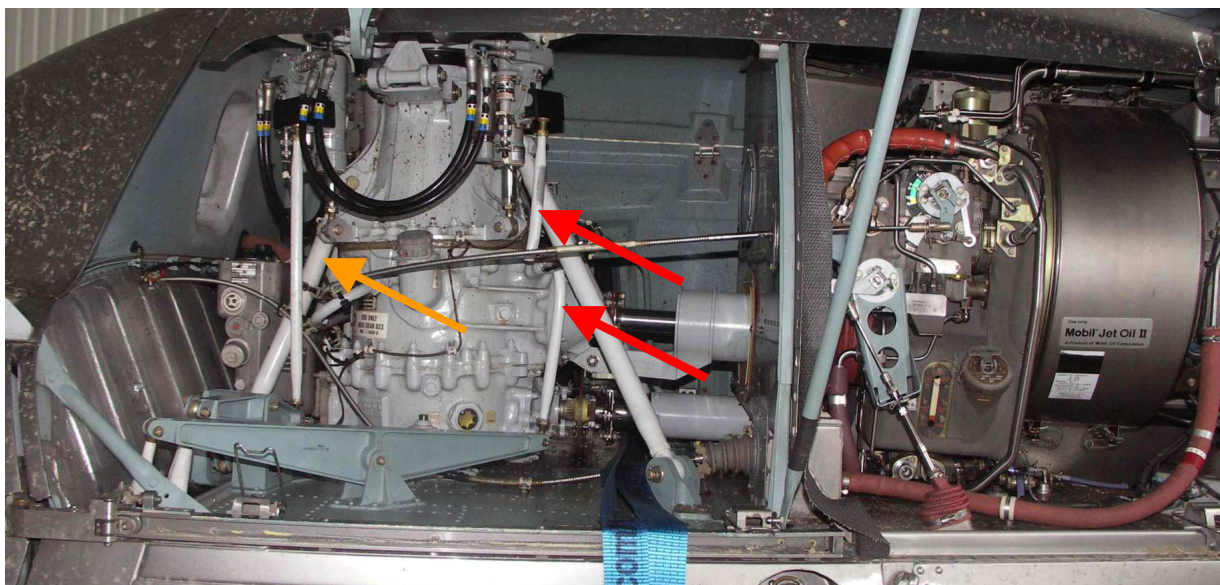
38 – Zespół napędowy, lewa strona. Czerwonymi strzałkami pokazany zniszczony popychacz sterowania wirnika głównym, pomarańczową strzałką – wyboczony przedni pręt łoża przekładni głównej.

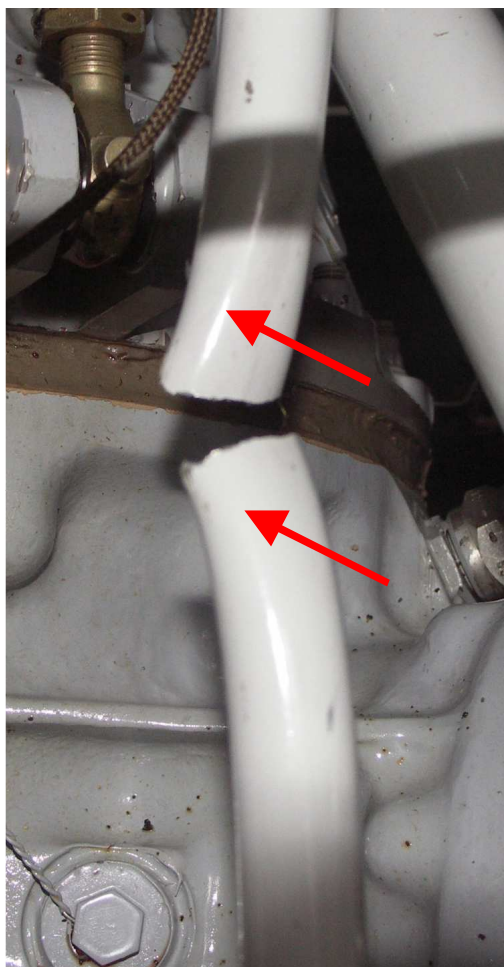
39 – Zbliżenie zniszczonego (wyboczonego) popychacza sterowania wirnikiem głównym.

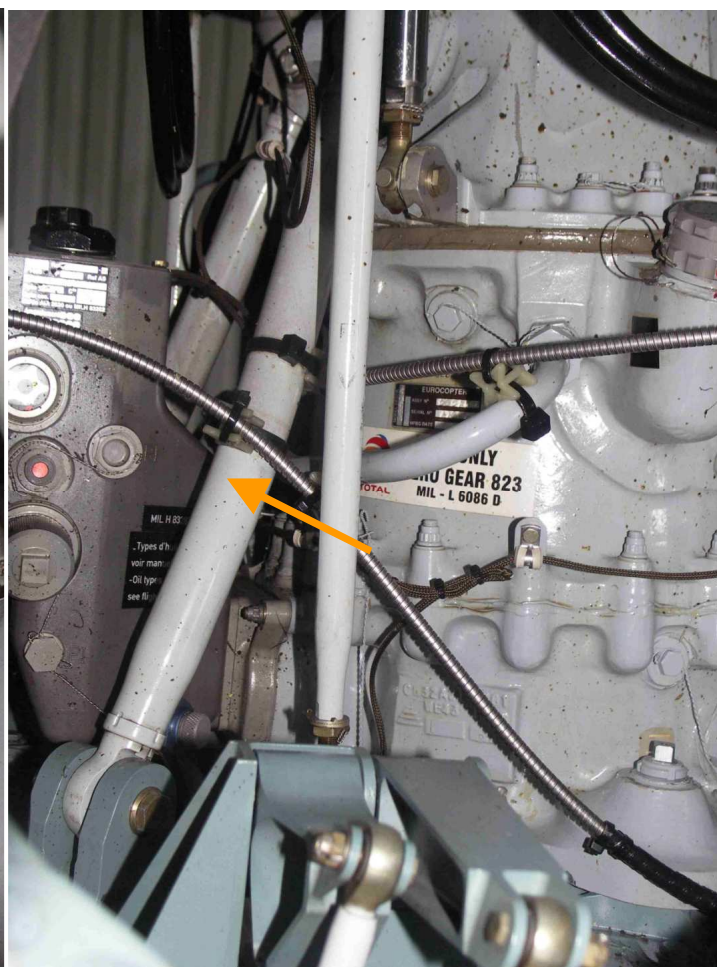
40 – Zbliżenie na wyboczony przedni pręt łoża przekładni głównej.

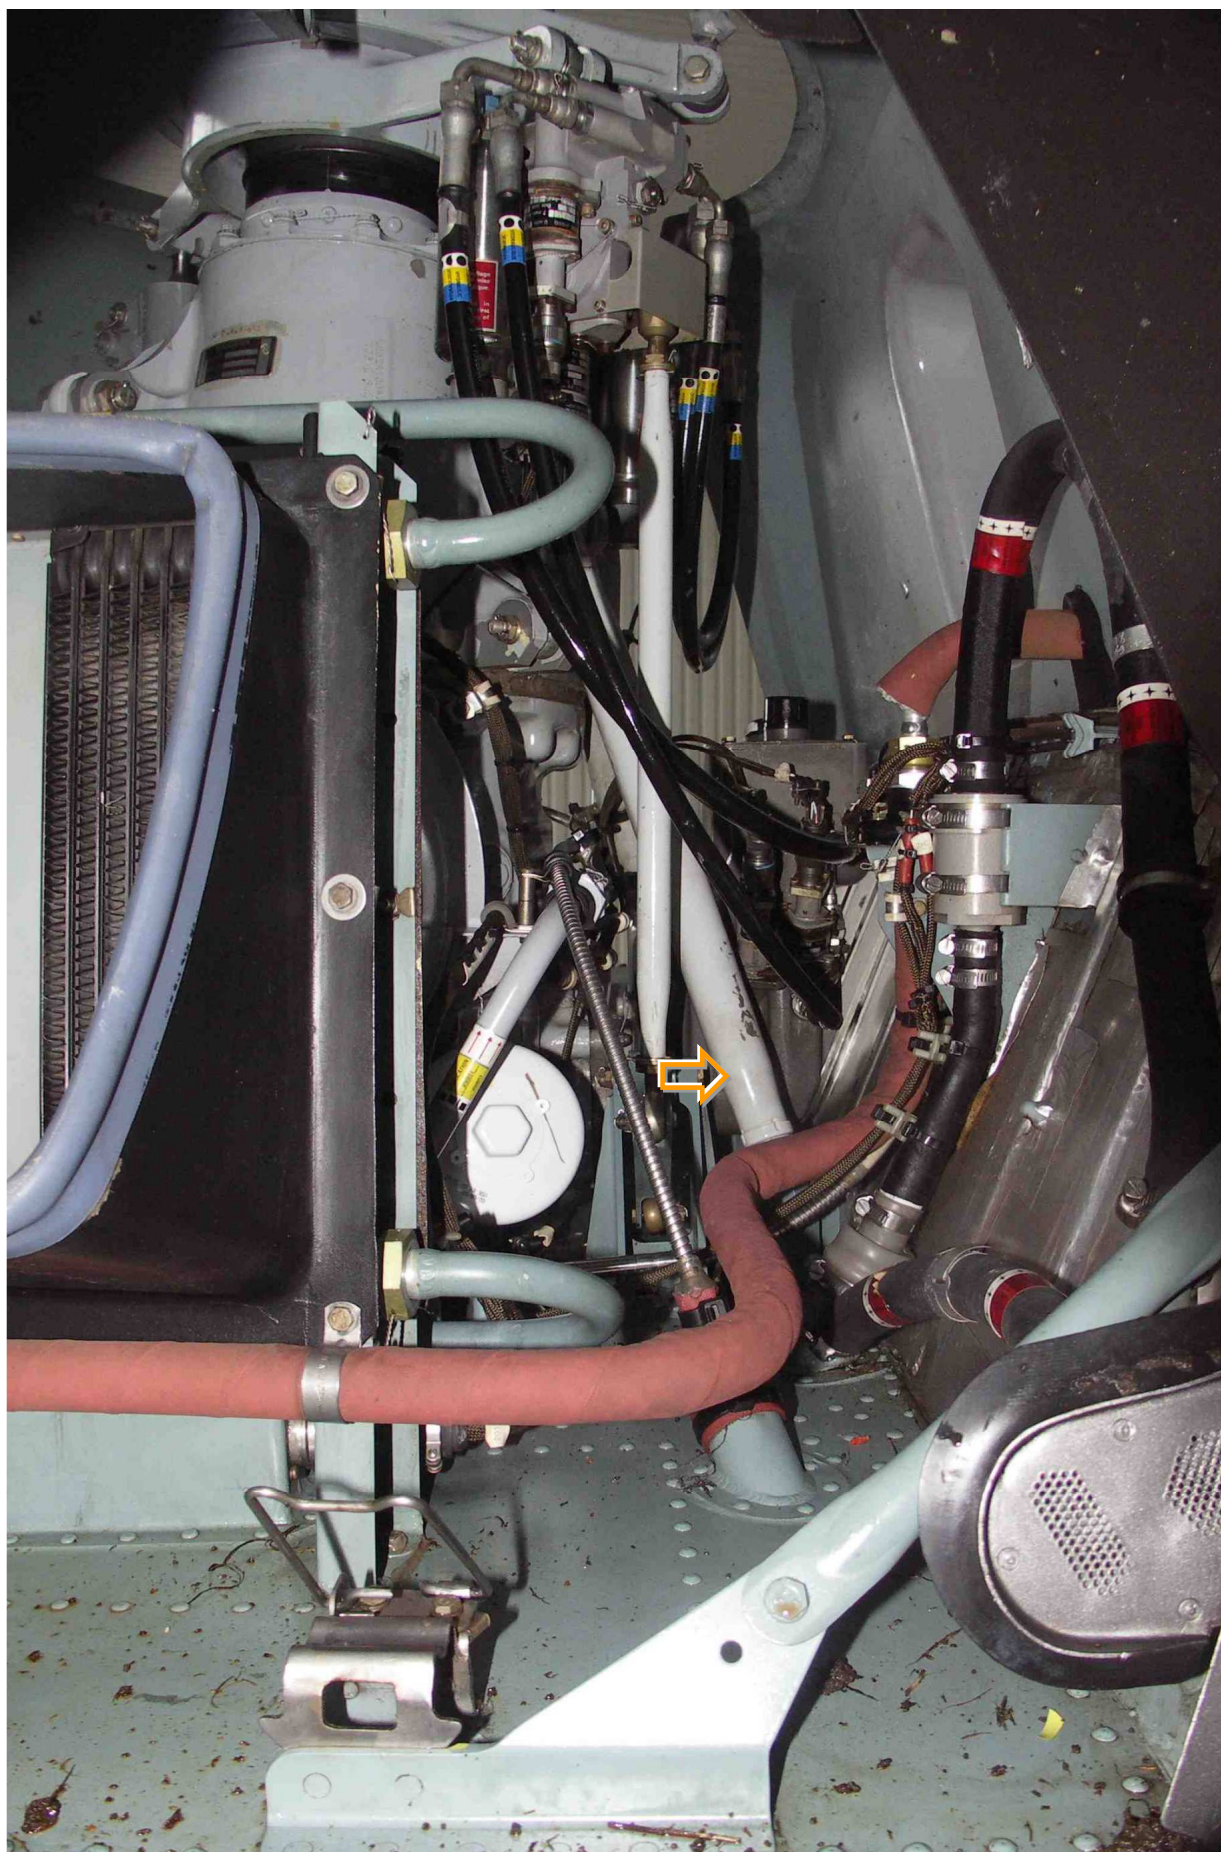
43 – Zbliżenie fragmentu przedniej części zespołu napędowego z prawej strony. Pomarańczową strzałką wskazany wyboczony przedni pręt łoża przekładni głównej.

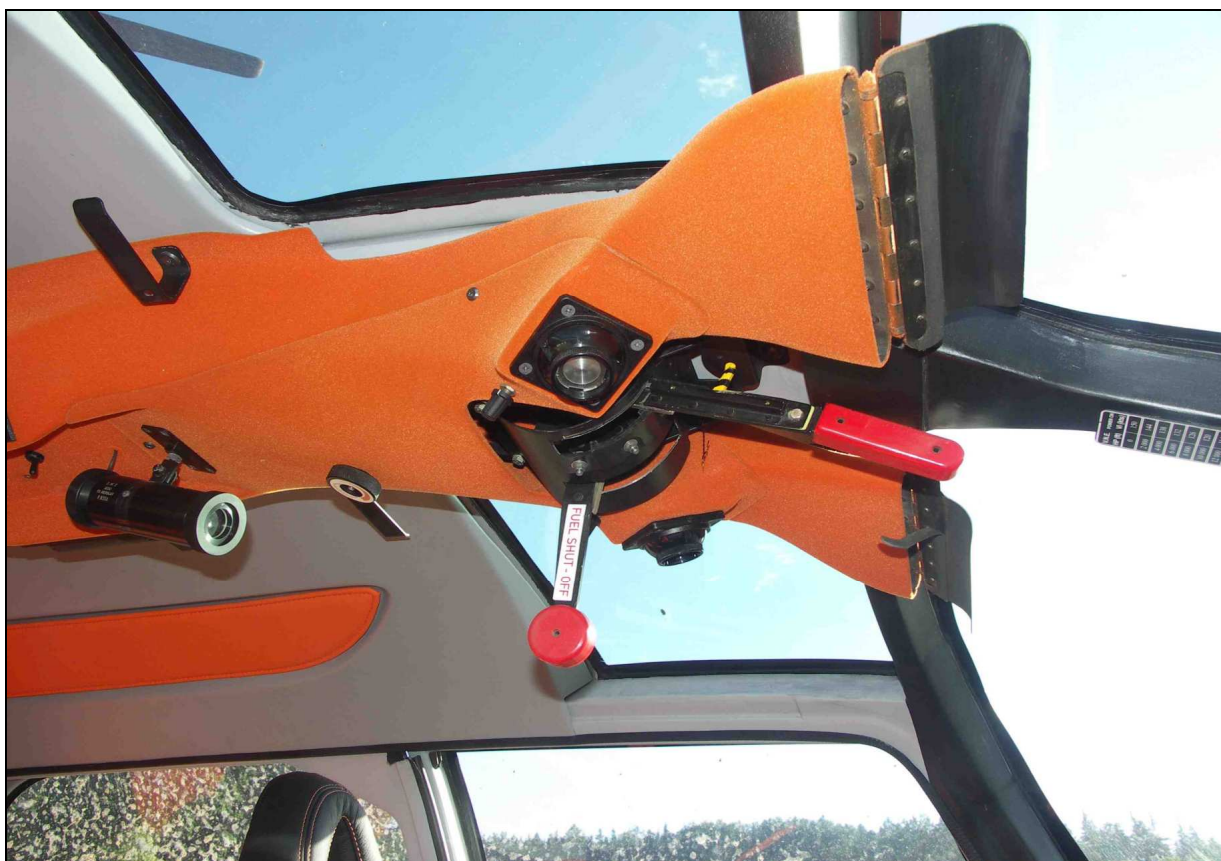
46 – Górny pulpit sterowania – widoczna dźwignia zaworu odcinającego dopływ paliwa do silnika w położeniu „zamknięte”.

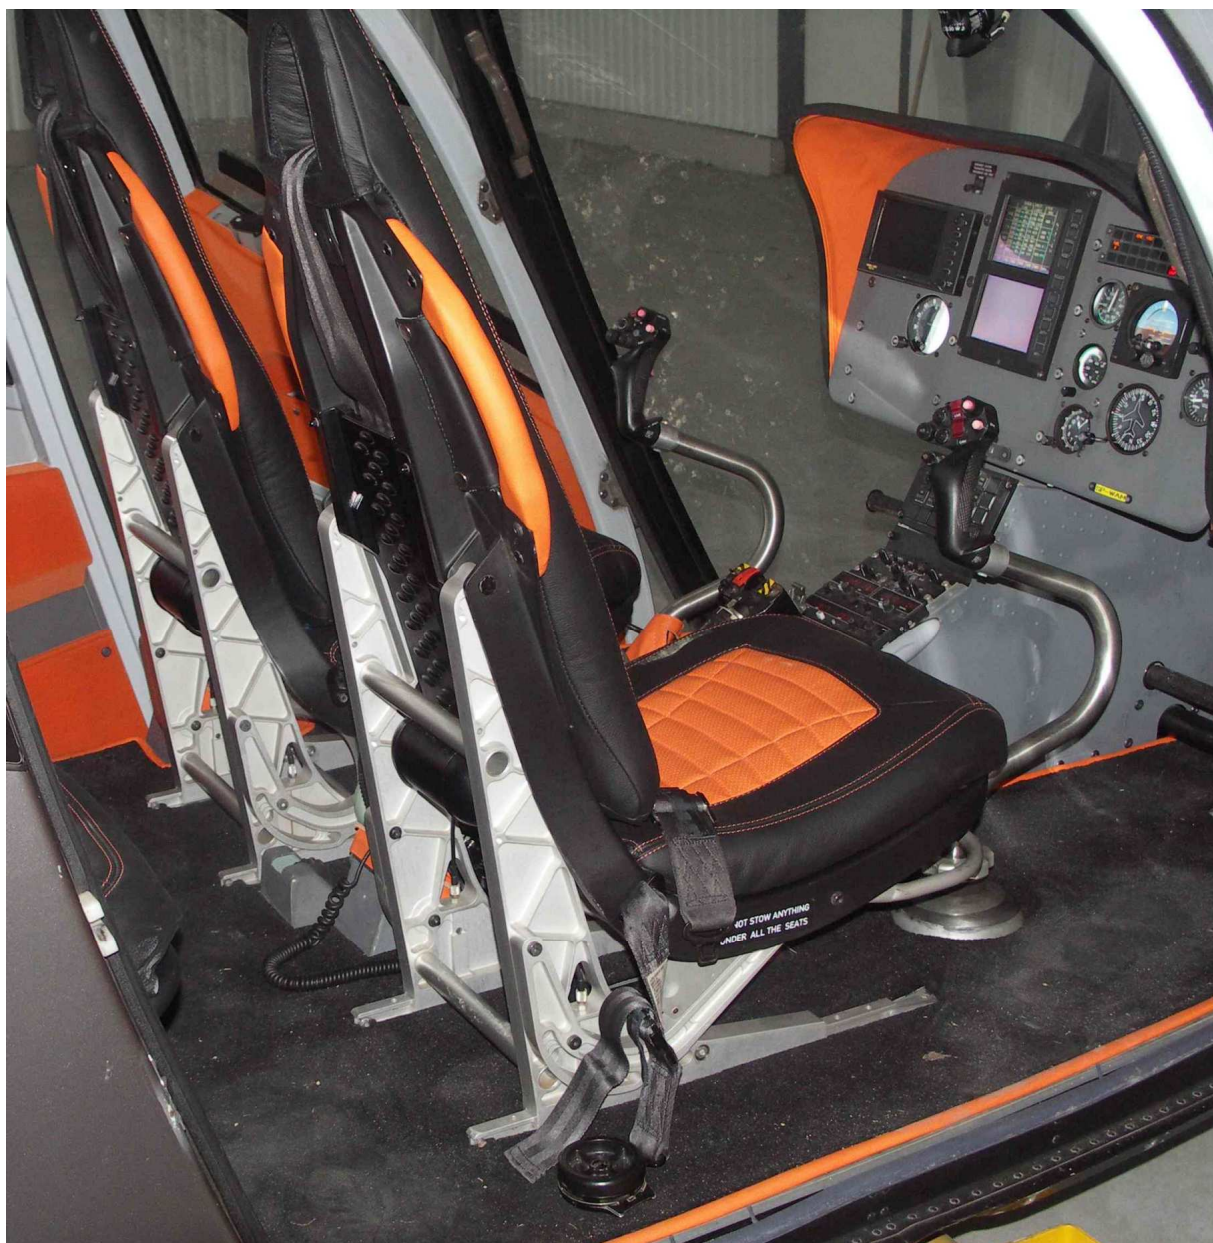
47 – Zbliżenie zawieszenia przednich foteli – widać, że nie nastąpiło ich przemieszczenie pionowe w prowadnicach tłumiących.

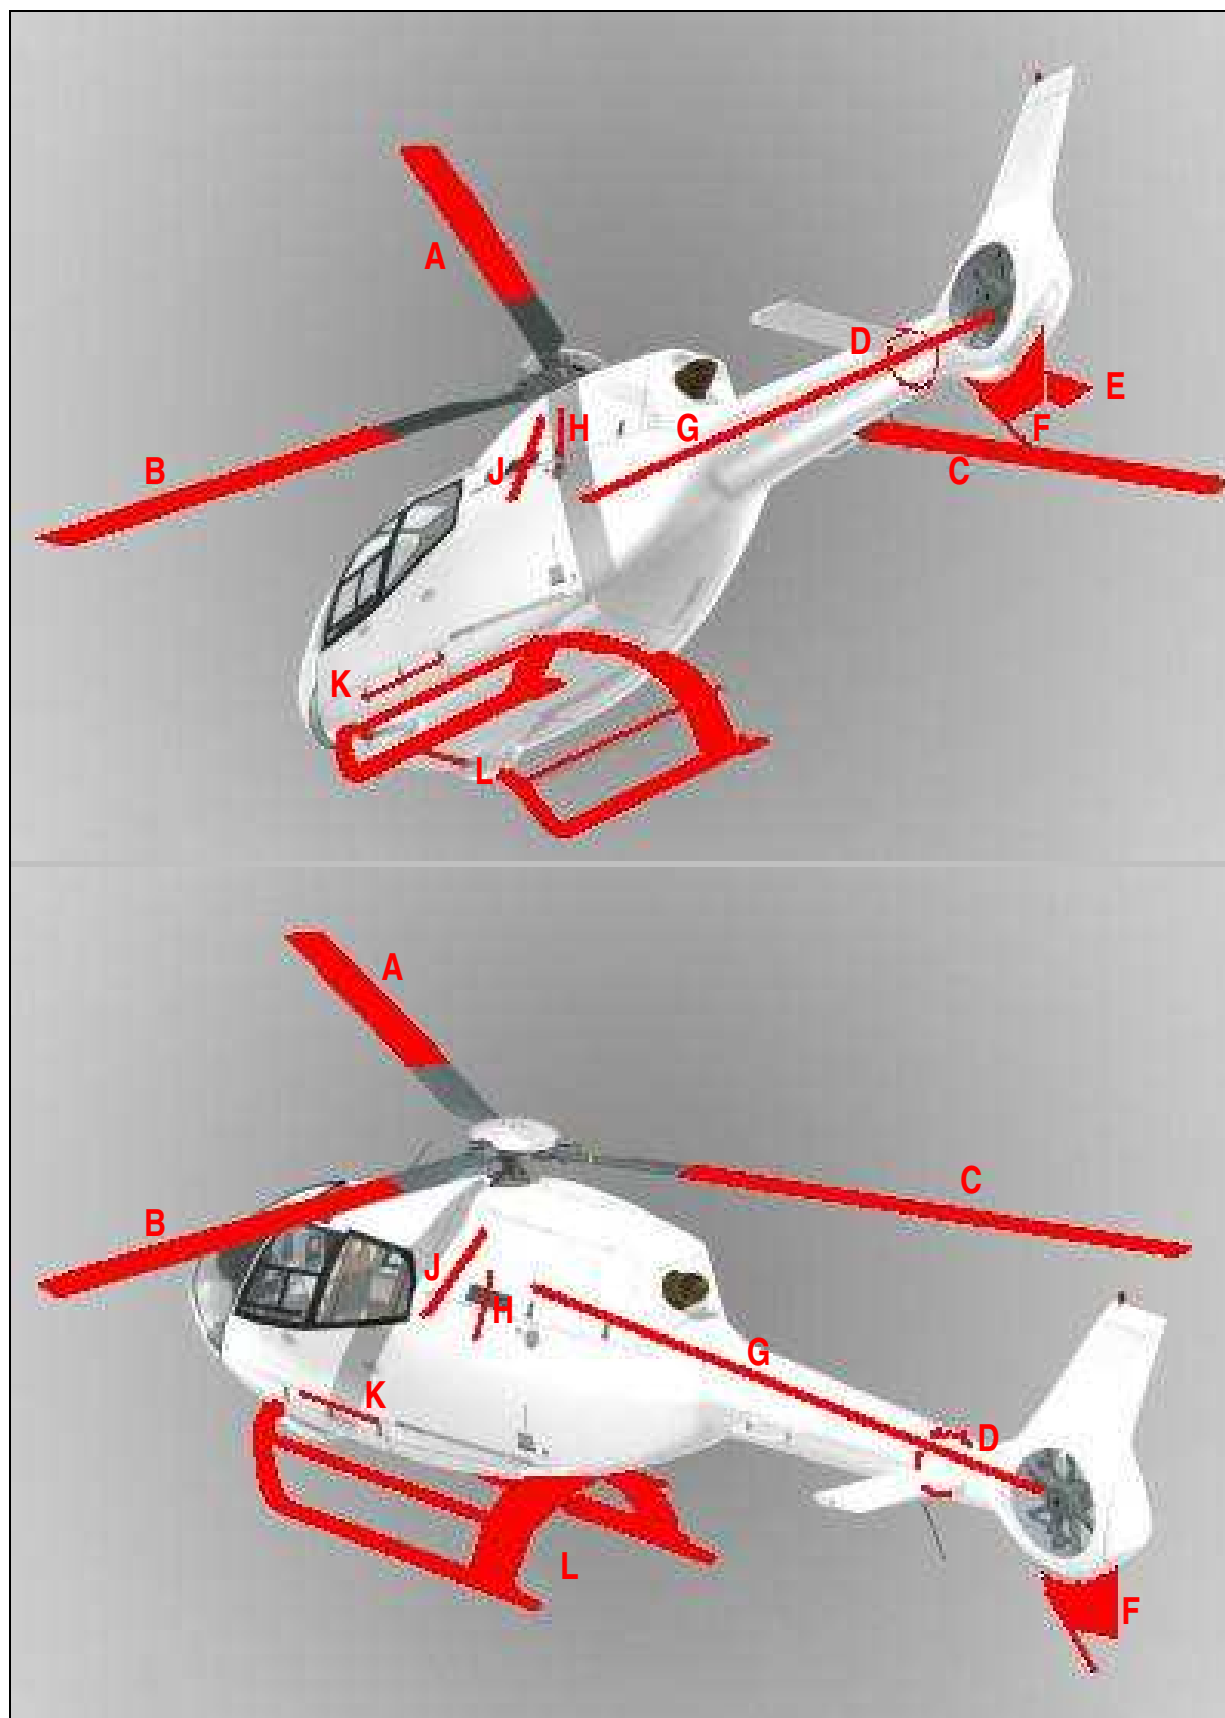
52 i 53 – Uszkodzenia śmigłowca: A, B, C – zniszczone łopaty wirnika głównego, D – ukręcona i nadłamana belka ogonowa, E – złamany statecznik poziomy, F – odłamana płetwa statecznika pionowego z płożą ogonową, G – ukręcony wał napędowy fenestronu, H – zniszczony (złamany przez wyboczenie) popychacz sterowania wirnikiem głównym, J – wyboczony przedni pręt łoża przekładni głównej, K – wyboczony popychacz sterowania wirnikiem głównym, L – wyłamane podwozie.
