**RAPORT KOŃCOWY
WYPADEK**

Zdarzenie nr: 396/09

Śmigłowiec EC 120B Colibri, SP-WAM

12 czerwca 2009 r., Jaworze k/Bielska-Białej

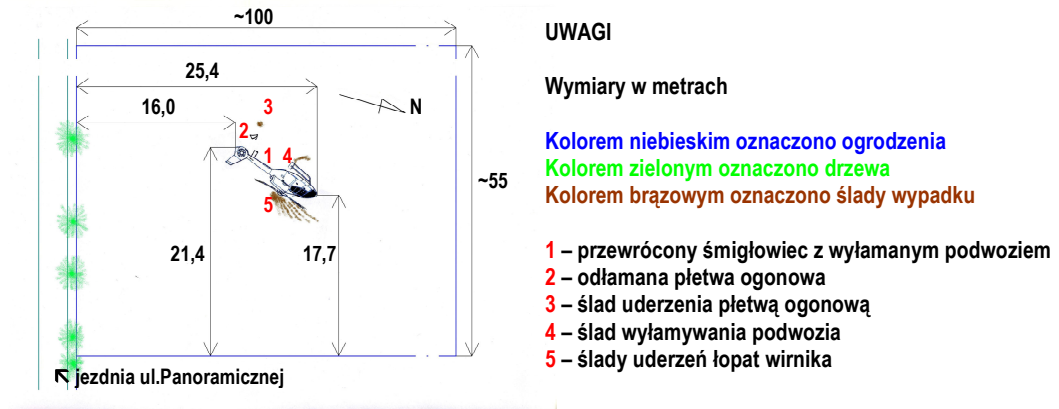
Zdarzenie miało miejsce w Jaworzu k/Bielska-Białej, podczas startu śmigłowca z terenu przygodnego. Współrzędne geograficzne: 49°46'49,49" N, 018°56'32,08" E, wysokość 450 m AMSL. Szkic sytuacyjny przedstawiono na rysunkach 2 ÷ 7, w Albumie Ilustracji – załącznik nr 1 i na rysunku 1. Miejszem przyziemienia była trawiasta, niezabudowana działka o wymiarach 100 x 55 m, ogrodzona siatką o wys. około 2 m. Powierzchnia terenu nieco nachylona w kierunku północnym, północno-wschodnim. Od strony południowej ograniczona drzewami o wysokości około 20 ÷ 25 m, od zachodu drzewami i budynkami mieszkalnymi o wysokości około 10 m. Ukształtowanie terenu w rejonie miejsca lądowania (pofalowany teren podgórski, kotliny) sprzyja powstawaniu zawirowań mas powietrza i charakteryzuje się dużą dynamiką zmian prędkości i kierunków wiatrów oraz gwałtownymi zmianami stanu atmosfery. W określonych sytuacjach, np. po przejściu burzy (co miało miejsce w tym

przypadku) uwarunkowania te, stanowić mogły poważny problem podczas przeprowadzania manewru startu i lądowania dla śmigłowca. Potwierdzają to relacje doświadczonych pilotów, wykonujących loty, szczególnie w rejonie Jaworza.

Rysunek 1. Szkic miejsca zdarzenia

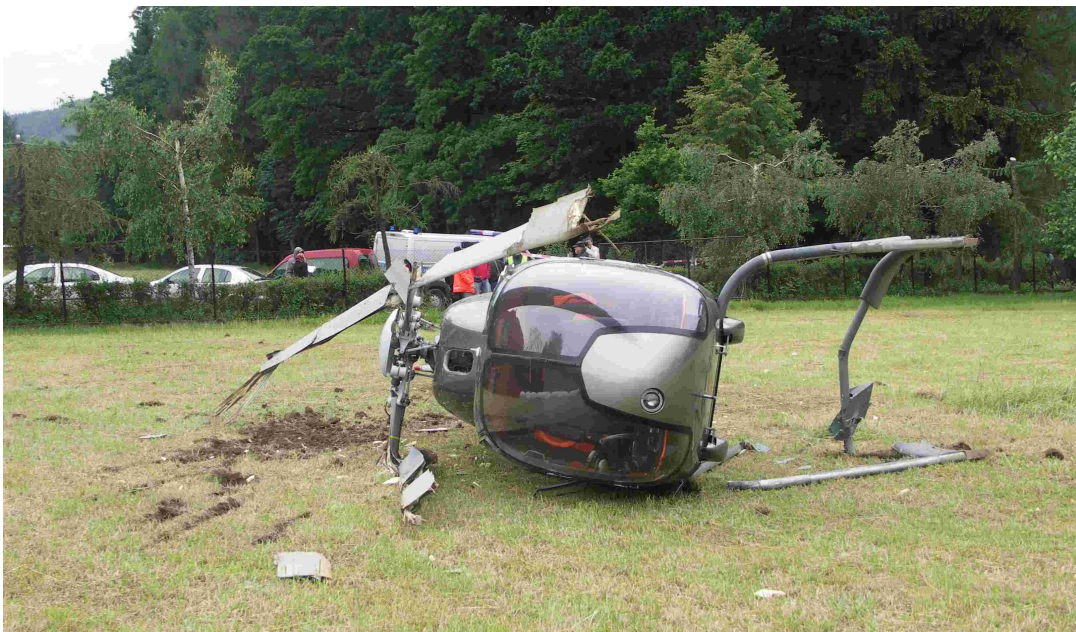
Foto 1. Śmigłowiec i jego usytuowanie po zdarzeniu

Podczas oględzin po wypadku stwierdzono następujące uszkodzenia konstrukcji śmigłowca:

- zniszczone łopaty wirnika nośnego,
- zniszczone podwozie główne i uszkodzone jego elementy mocowania w kadłubie,
- złamana i skrzywiona belka ogonowa w miejscu zamocowania dźwigara statecznika poziomego,
- zniszczony (ukrzywiony) wał napędowy fenestronu,
- odłamany i zniszczony statecznik pionowy z płożą,
- wyboczony pręt łoża przekładni głównej,
- zniszczone popychacze sterowania wirnikiem nośnym,
- odłamana prawa część statecznika poziomego.

Wskutek zderzenia z ziemią oddzieleniu od konstrukcji śmigłowca uległy elementy łopat wirnika nośnego, podwozia, statecznik pionowy z płożą i prawy statecznik poziomy (zdjęcia w Albumie Ilustracji – załącznik nr 1).

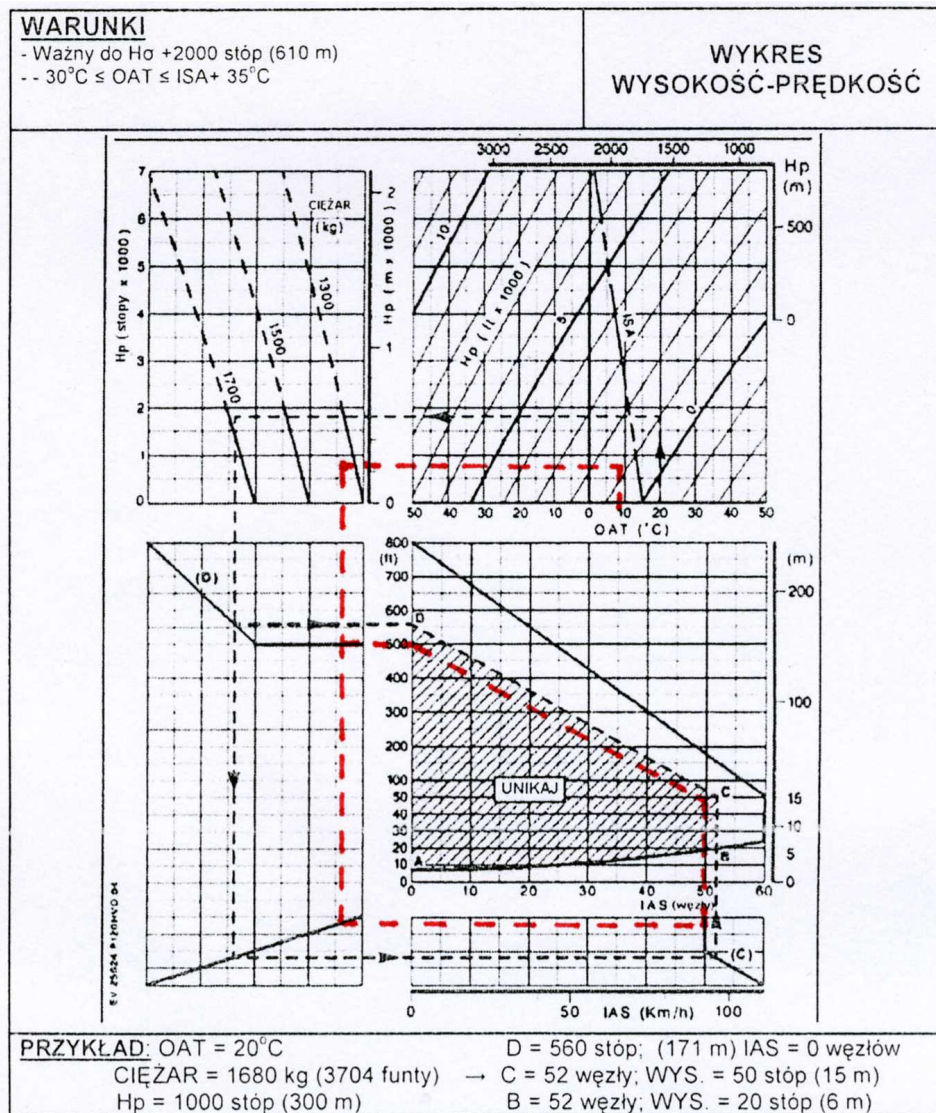
Analizując przebieg lotu w odniesieniu do przedstawionych na wykresie 1, wzajemnych zależności parametrów lotu od ciężaru śmigłowca i parametrów atmosfery, można wysnuć następujące wnioski:

- ciężar całkowity śmigłowca nie miał wpływu na zaistnienie zdarzenia,
- parametry atmosfery (ciśnienie atmosferyczne i temperatura otoczenia) nie miały wpływu na pilotowanie śmigłowca,
- nie można jednak wykluczyć, że zawis śmigłowca był wykonywany na pograniczu strefy niebezpiecznej, określonej na wykresie 1, zakresowanym polem z napisem „UNIKAJ”, ograniczonym punktami ABCD (czerwona linia przerywana).

Wykres 1. Zależność H – V w odniesieniu do ciężaru śmigłowca i parametrów atmosfery

Wysokość zawisu – wg relacji pilota wynosiła około 1 m (3 ft), natomiast wg relacji świadka 5 ÷ 7 m (16 ÷ 23 ft). Zgodnie z wykresem 1, zawis powinien być wykonywany na wysokości nie większej niż 7 ft (zalecana wysokość zawisu wg Instrukcji Użytkownika w Locie śmigłowca Eurocopter EC 120B, wynosi 5 ft). Podczas wykonywania zawisu na większej – od zalecanej wysokości, w niesprzyjających okolicznościach może dojść do zdmuchnięcia poduszki powietrznej i przepadnięcia śmigłowca, co może zaskoczyć pilota i wywołać u niego zbyt gwałtowną reakcję na stery, a w konsekwencji doprowadzić do przeciągnięcia wirnika nośnego.

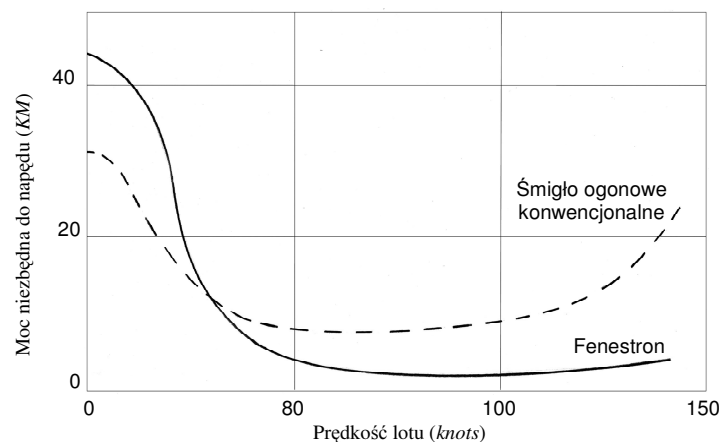
Na podstawie doświadczeń eksploatacyjnych można wywnioskować, że wirniki ogonowe typu fenestron, cechują się nieco inną charakterystyką niż konwencjonalne śmigła ogonowe (wykres 2), co wymaga od pilota nieco płynniejszego i delikatniejszego posługiwania się sterownicami. Z przeprowadzonych badań wynika, że moc potrzebna do napędu fenestronu w funkcji prędkości poziomego lotu śmigłowca (wykres 2) jest w zawisie o około 38 % większa niż w przypadku konwencjonalnego – śmigła swobodnego i odpowiada 3,5 % mocy niezbędnej do zawisu śmigłowca.

Wykres 2. Moc potrzebna do napędu śmigła ogonowego w funkcji prędkości lotu

Wraz ze wzrostem prędkości lotu, bilans mocy wypada korzystniej dla fenestronu, gdyż statecznik pionowy w którym jest on zabudowany – zaklinowany pod kątem względem płaszczyzny symetrii kadłuba, przejmuje coraz większą część ciągu potrzebnego do zrównoważenia momentu reakcyjnego wirnika nośnego. Przykładowo, w locie poziomym z prędkością około 120 kts i ślizgiem 5° równowaga kierunkowa śmigłowca jest zachowana przy zerowym ciągu wirnika zabudowanego w stateczniku, co świadczy o znacznie mniejszym obciążeniu wirników ogonowych typu fenestron w warunkach normalnej eksploatacji.

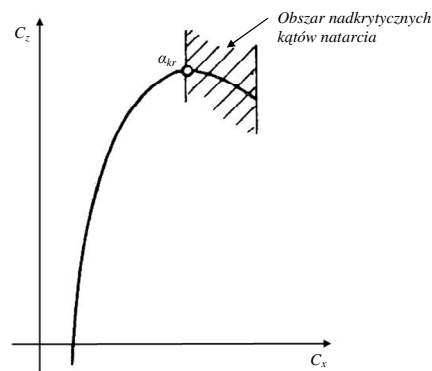
Przy założeniu, że śmigłowiec będący w zawisie na wysokości około $5 \div 7$ m zostanie wytrącony ze stanu równowagi nagłym podmuchem wiatru, powodującym choćby tylko częściowe zdmuchnięcie poduszki powietrznej – czego nie można wykluczyć w tym przypadku, może dojść do niepożądanego zniżania. Naturalną reakcją pilota powinno być bezzwłoczne zwiększenie skoku ogólnego, co spowoduje wzrost ciągu T (rysunek 2), który powstrzymując opadanie jednocześnie wywoła niepożądane efekty uboczne. Wraz z powiększeniem wektora ciągu T zwiększa się jednocześnie moc na wirniku nośnym, a tym samym moment reakcyjny Q oraz składowa boczna T_y . W efekcie tego śmigłowiec zaczyna wykazywać tendencję do przemieszczania się w bok oraz do obrotu wokół osi pionowej. Pilot przeciwdziałając temu musi zareagować wychyleniem drążka sterowego w lewo z jednoczesnym naciśnięciem prawego pedału, przy czym oddziaływanie na sterownice powinno odbywać się w sposób skoordynowany, z odpowiednim wyprzedzeniem i jak najbardziej płynnie. Brutalne posługiwanie się sterownicami, może w takiej sytuacji doprowadzić do przeciągnięcia wirnika nośnego, czego zdaniem Komisji nie można wykluczyć w tym przypadku. To zjawisko aerodynamiczne występuje w przypadku gdy profil łopaty wirnika nośnego przekroczy lub choćby osiągnie krytyczny kąt natarcia α_{kr} (rysunek 3).

Rysunek 3. Biegunowa profilu łopaty z obszarem nadkrytycznych kątów natarcia

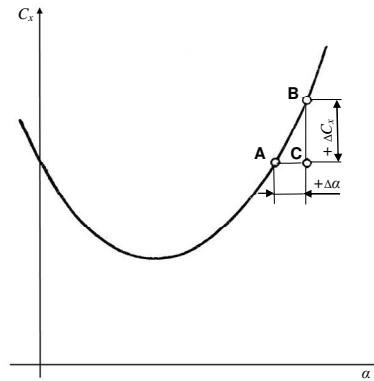
Pomimo zwiększania skoku ogólnego i pracy silnika na maksymalnej mocy, śmigłowiec zaczyna przepadać, a obroty wirnika nośnego ulegają zmniejszeniu. Jednocześnie następuje utrata sterowności kierunkowej i obrót kadłuba śmigłowca w kierunku przeciwnym do obrotów wirnika nośnego – czyli w tym przypadku w lewo. Utratę sterowności kierunkowej wyjaśniono natomiast na rysunku nr 4. Po przekroczeniu kąta krytycznego α_{kr} następuje wzrost współczynnika siły oporu C_x i samej siły oporu, z jednoczesnym spadkiem prędkości obrotowej. Wzrasta również moment reakcyjny, dla zrównoważenia którego wymagane jest zwiększenie obrotów wirnika lub skoku śmigła ogonowego, względnie jednocześnie obrotów i skoku.

Rysunek 4. Zmiana współczynnika siły oporu profilu łopaty wirnika nośnego w funkcji kąta natarcia
