**ALBUM ILUSTRACJI**  
**z wypadku samolotu Cessna 172S; SP-ZAP**  
**28 czerwca 2009 r., Kraków**

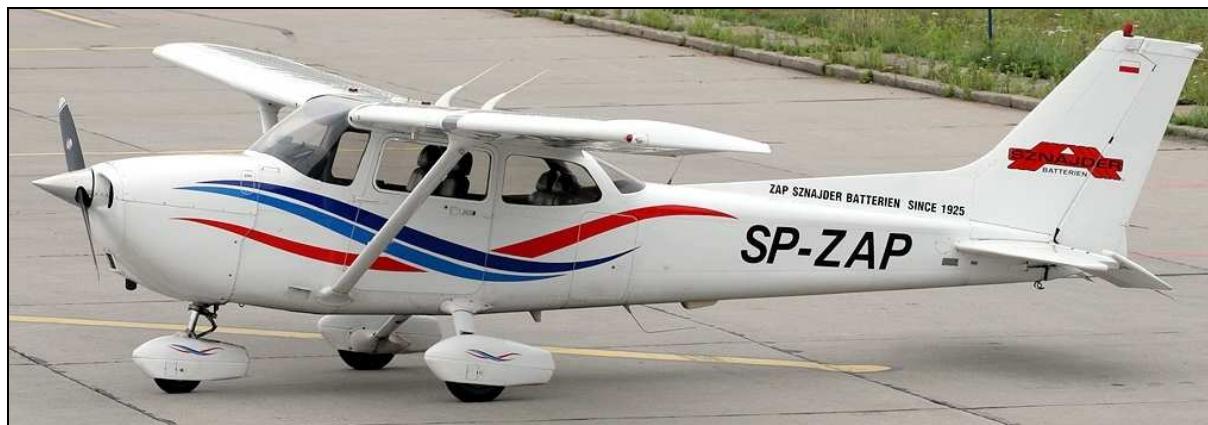
1, 2 – Samolot Cessna 172F SP-ZAP sfotografowany w okresie poprzedzającym wypadek [fot. J. Kalinowski].

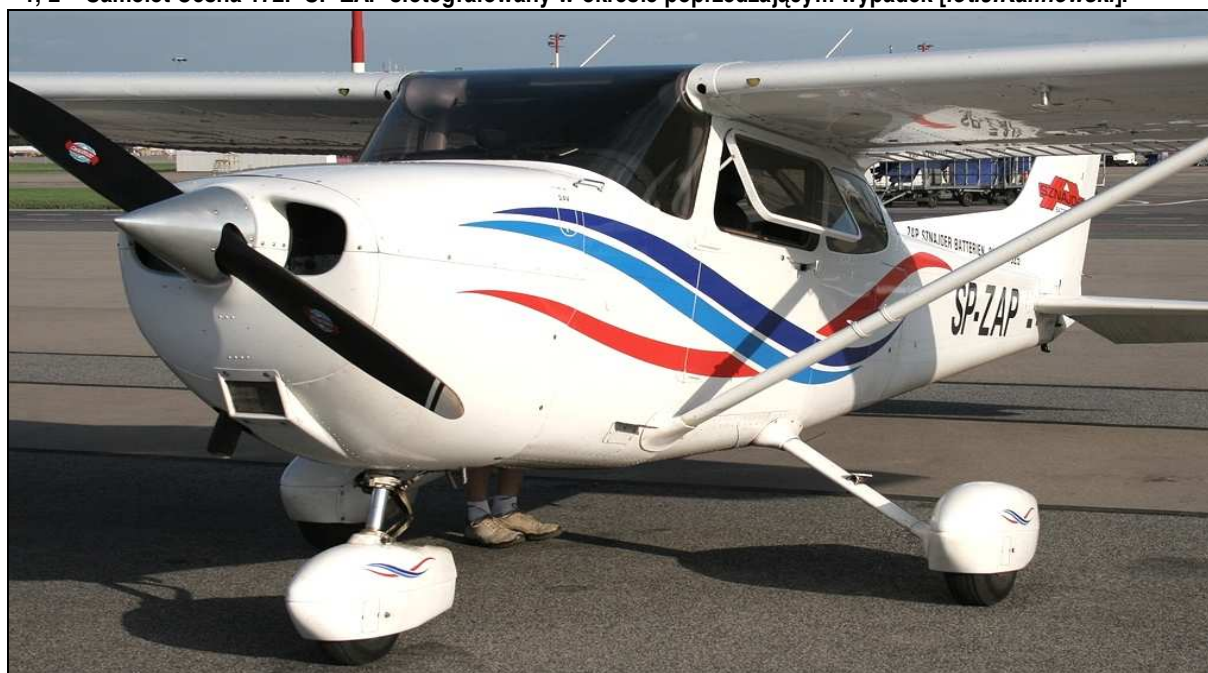
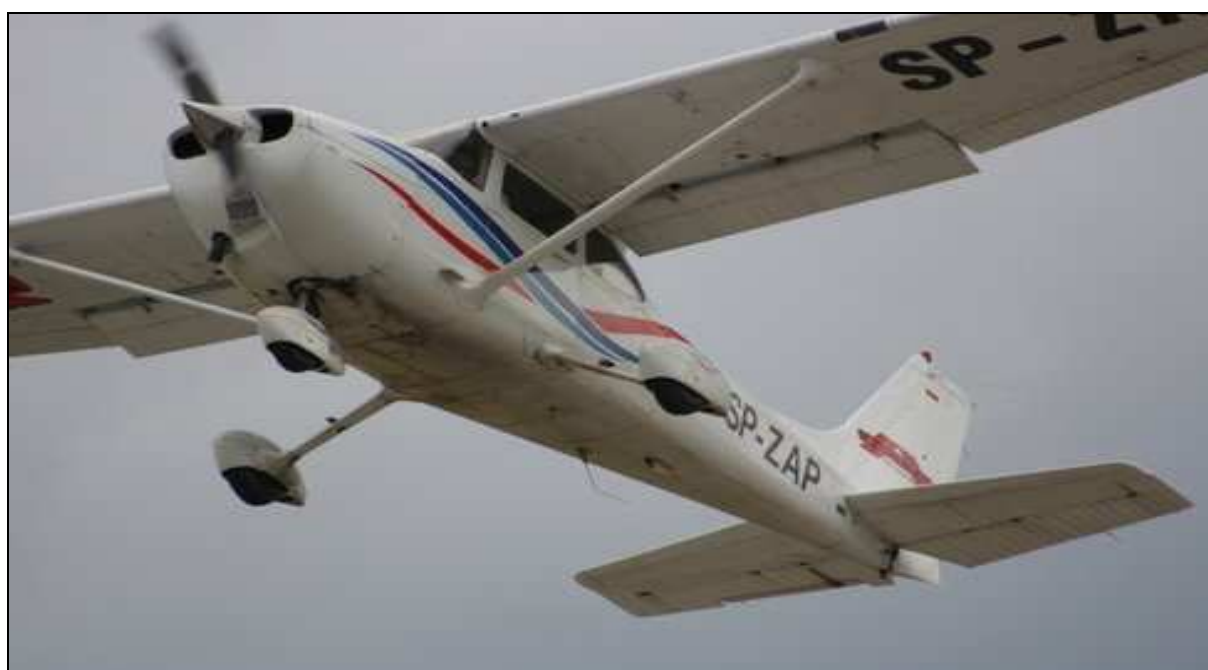
3 – Ostatni start samolotu [fot. Internet].

4 – Zdjęcia poklatkowe, pochodzące z filmu nakręconego przez świadka ostatniego startu samolotu SP-ZAP z pasa lądowiska Kraków-Czyżyny. Zwraca uwagę silne zadarcie i wznoszenie na dużym kącie natarcia po starcie.

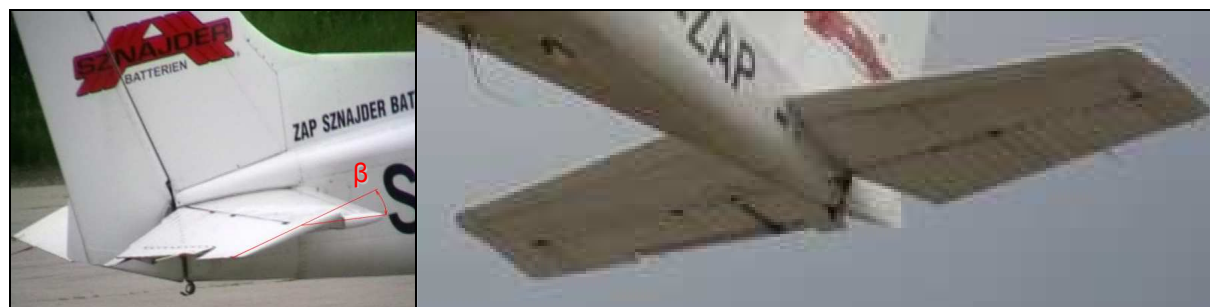
5, 6 – Wychylenie steru wysokości w trakcie rozbiegu (po lewej) i krótko po starcie (po prawej) – zbliżenia z filmu i zdjęcia startującego samolotu.

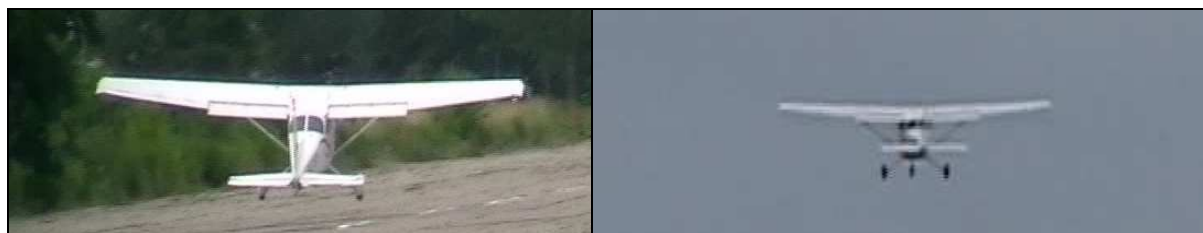
7, 8 – Samolot tuż po oderwaniu i podczas wznoszenia po ostatnim starcie.

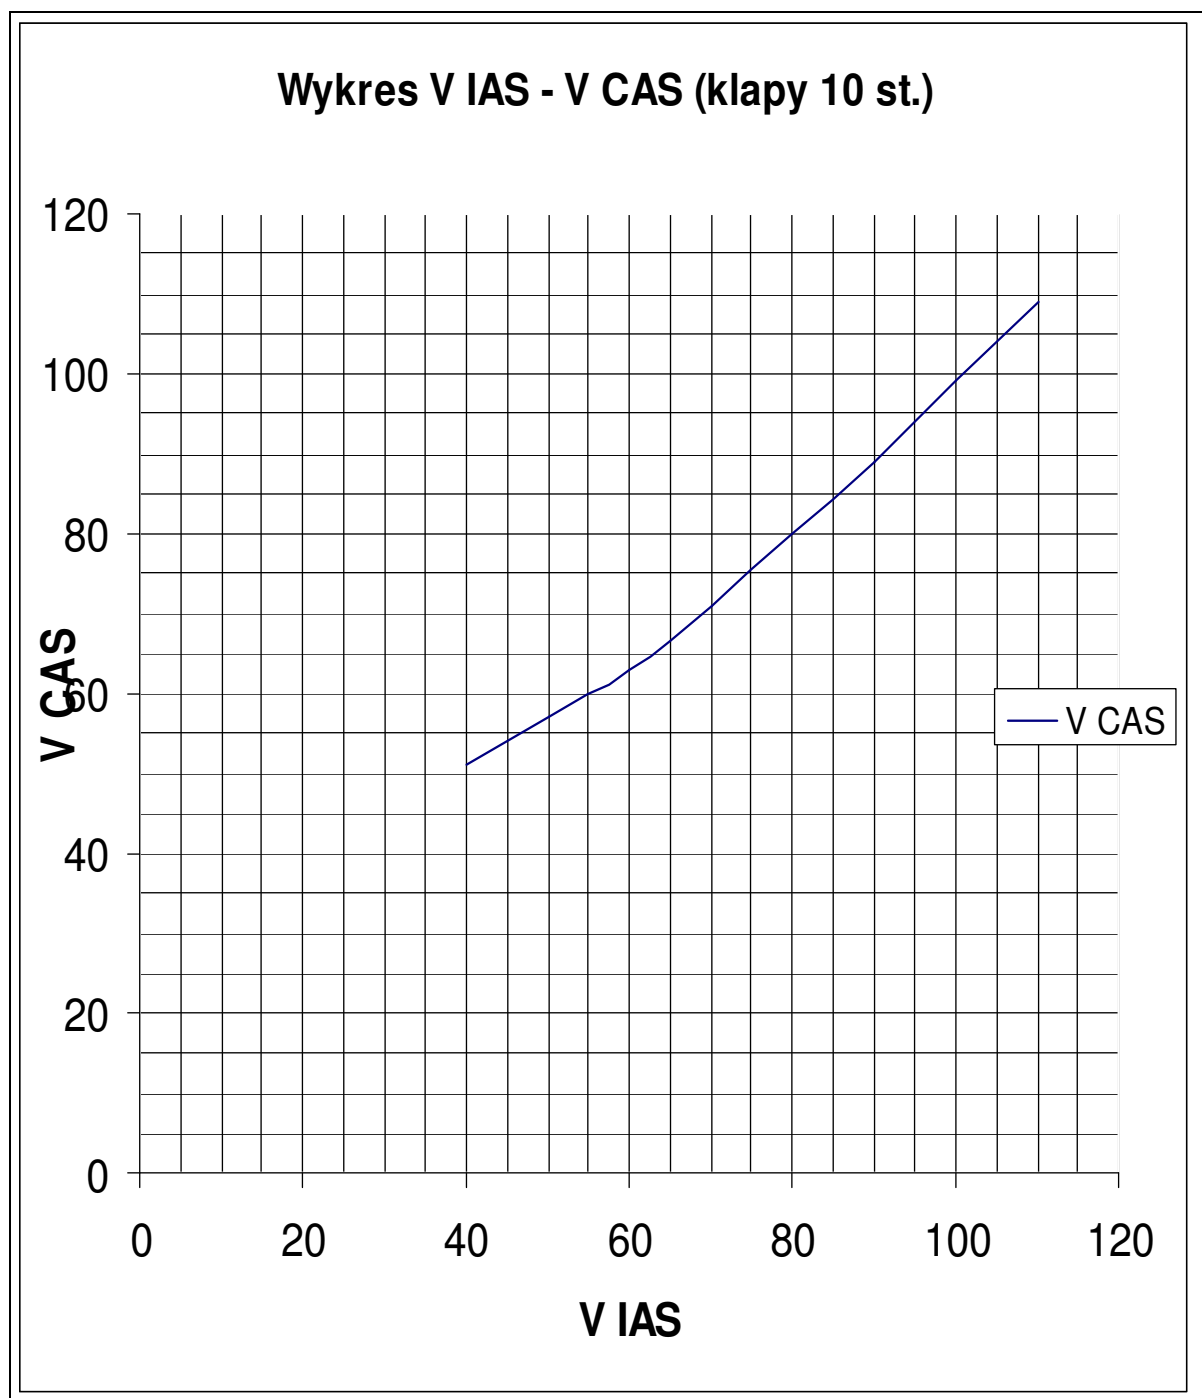
9 - Wykres prędkości kalibrowanej w funkcji prędkości przyrządowej wykonany na podstawie danych zamieszczonych w IUwL (ekstrapolacja w stronę mniejszych wartości).

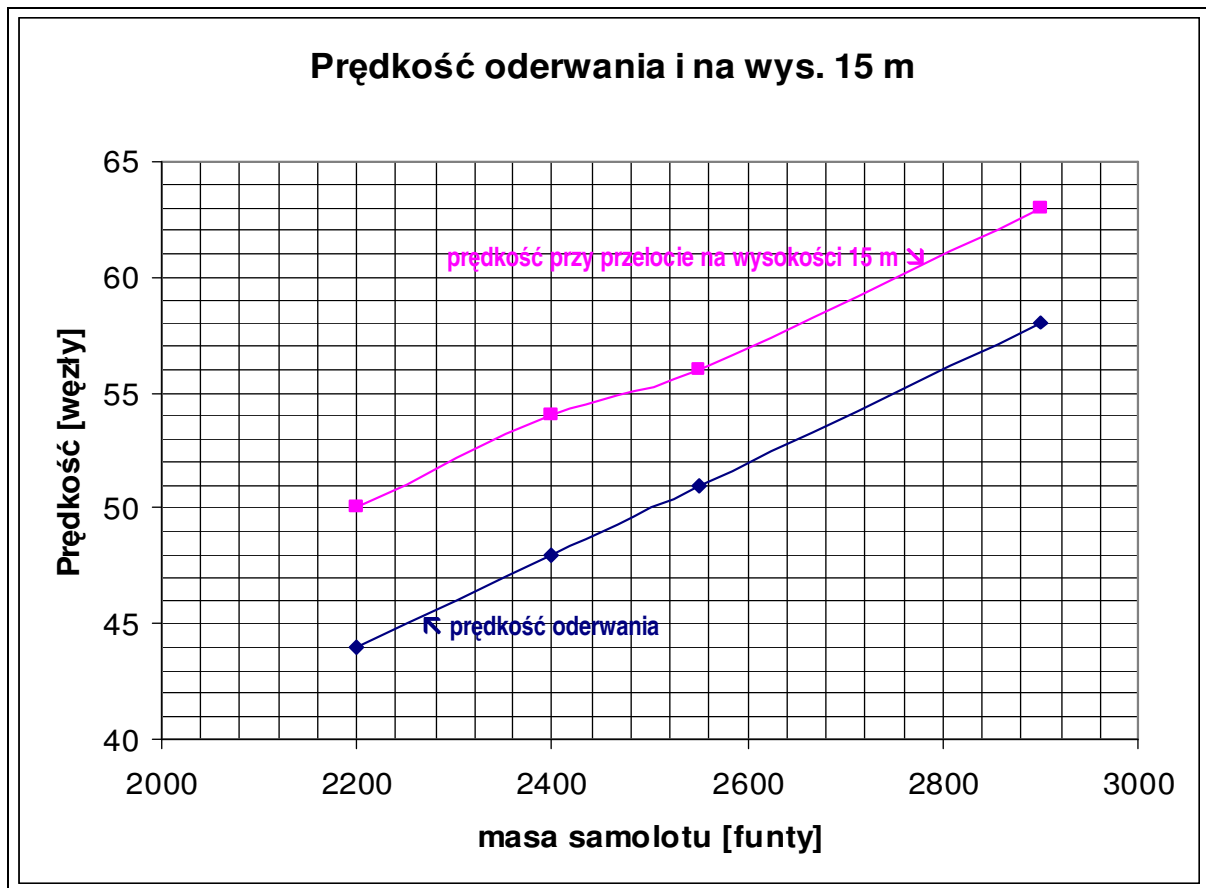
10 - Wykres prędkości oderwania samolotu od ziemi i przy przelocie na wysokości 15 m w funkcji masy całkowitej wykonany według danych zawartych w IUWL (ekstrapolacja w stronę większych mas).

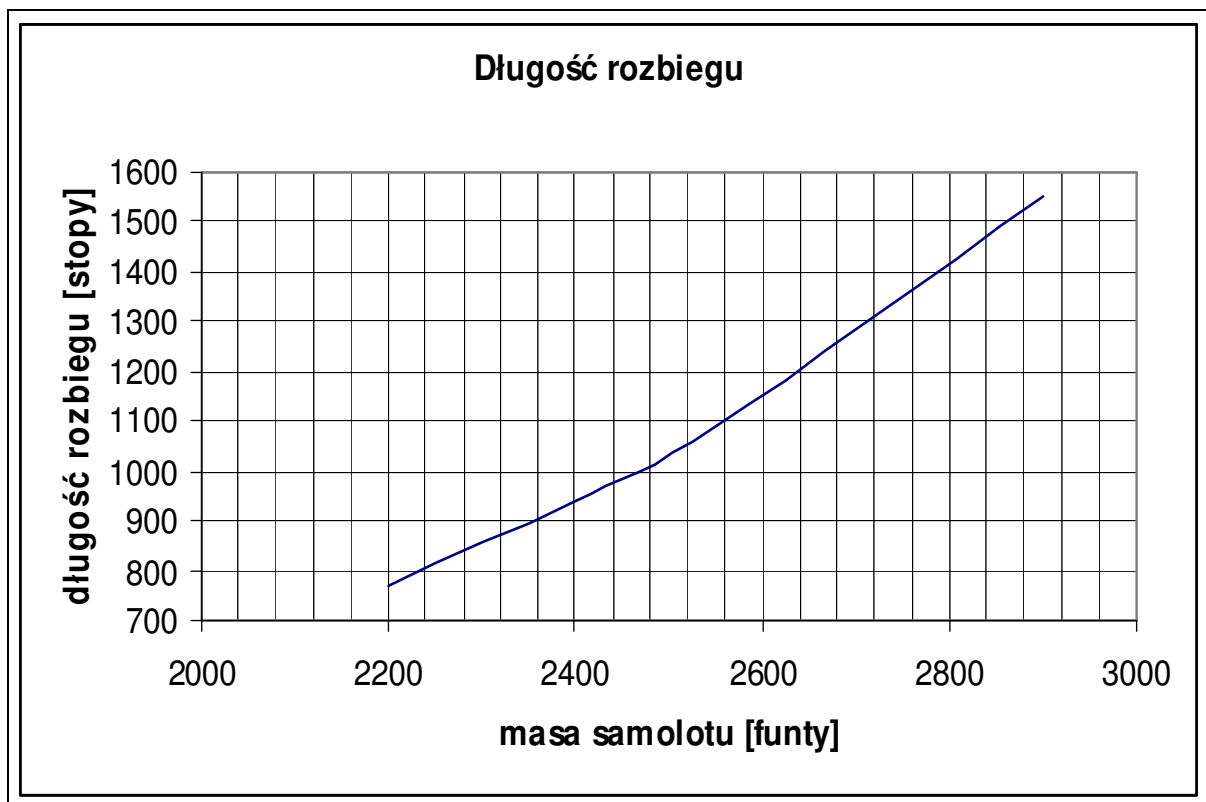
11 - Długość rozbiegu samolotu w funkcji masy (ekstrapolacja w stronę większych mas).

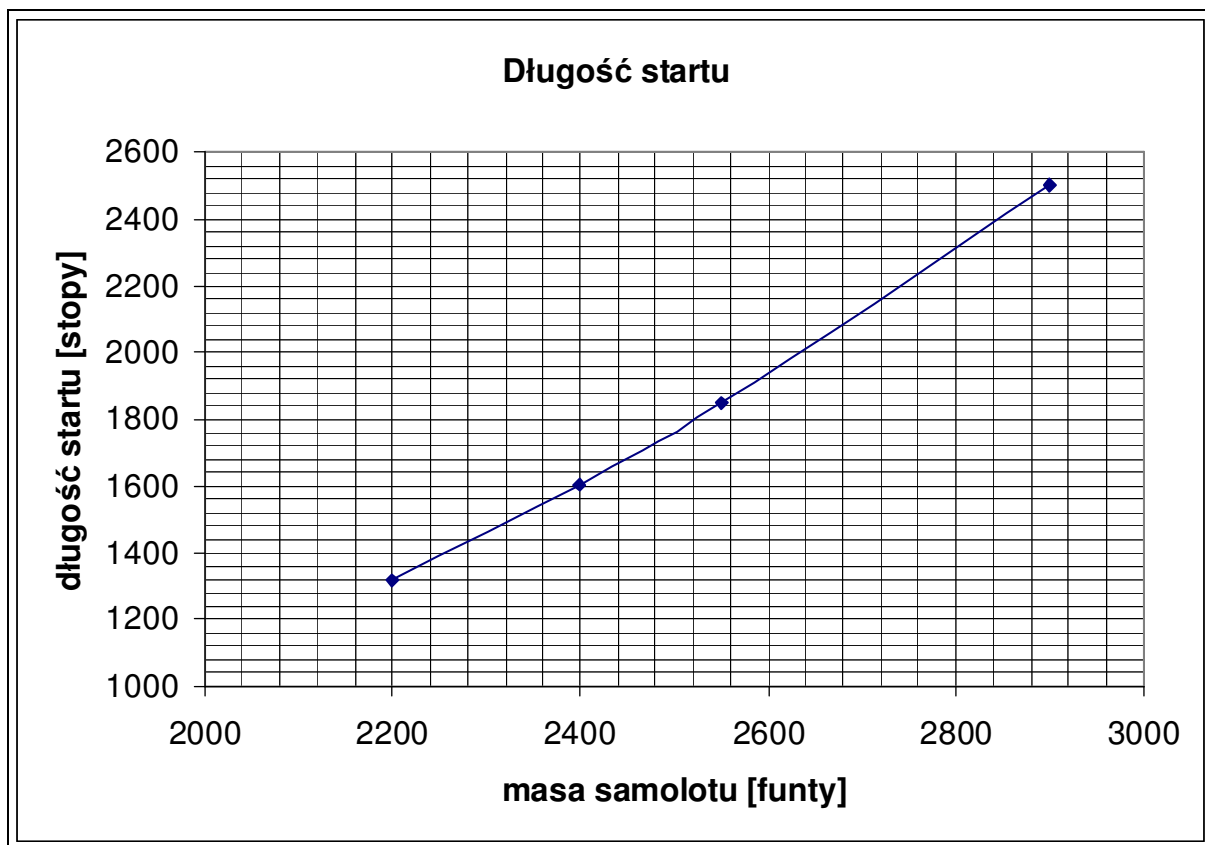
12 - Długość startu samolotu w funkcji masy (ekstrapolacja w stronę większych mas).

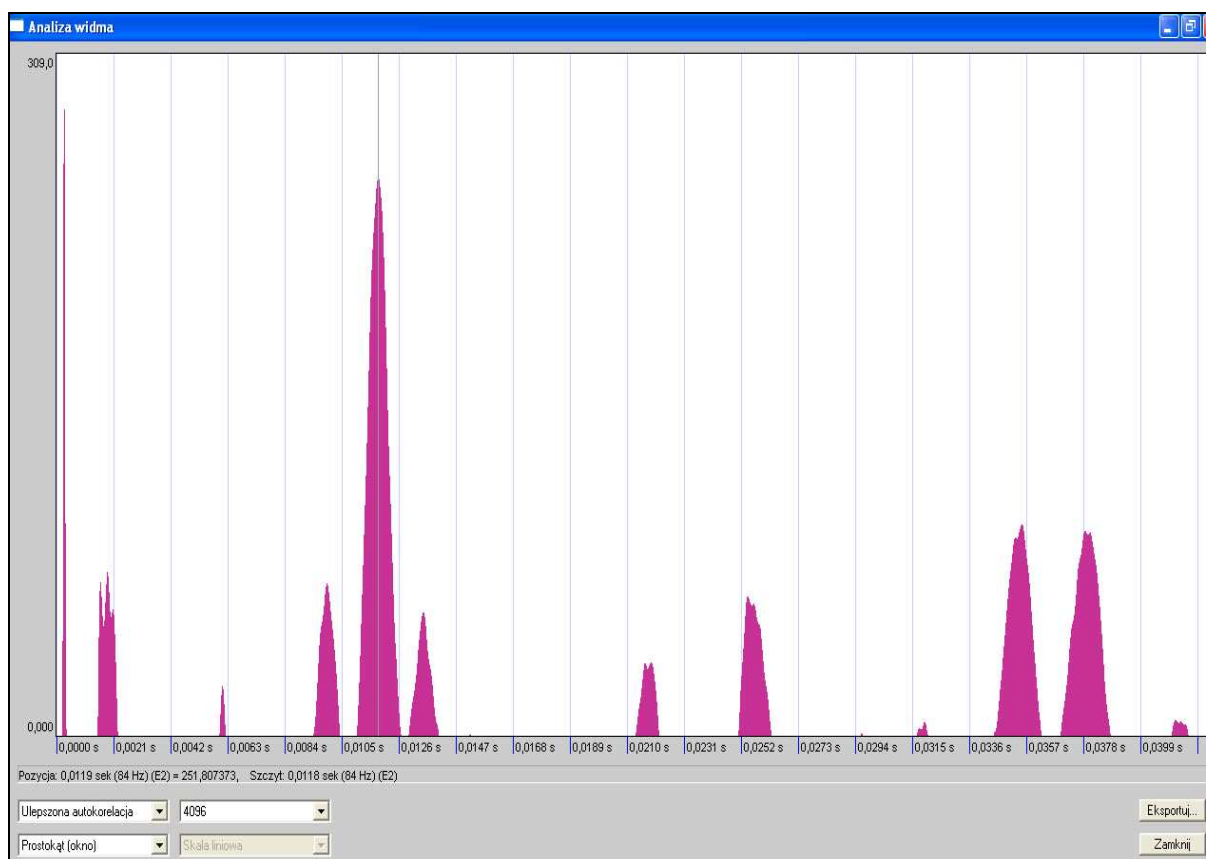
13 - Analiza widmowa dźwięku ostatniej fazy lotu samolotu SP-ZAP. Widoczna dominująca częstotliwość 84 Hz.

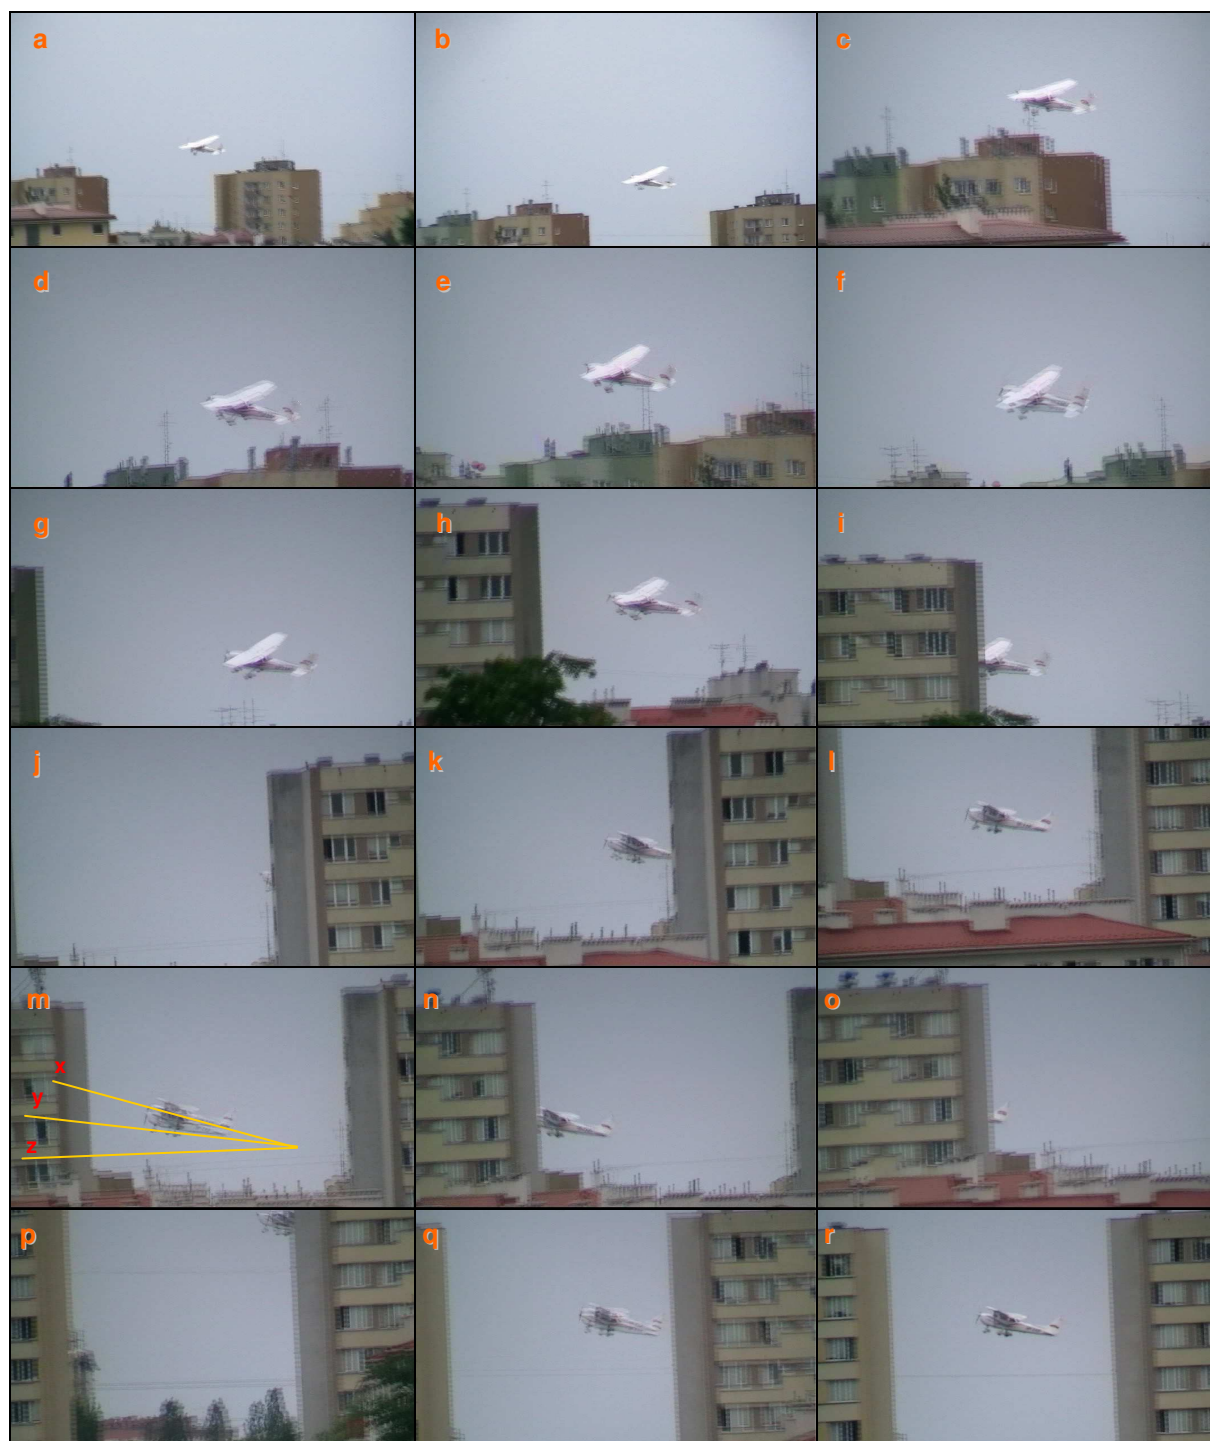
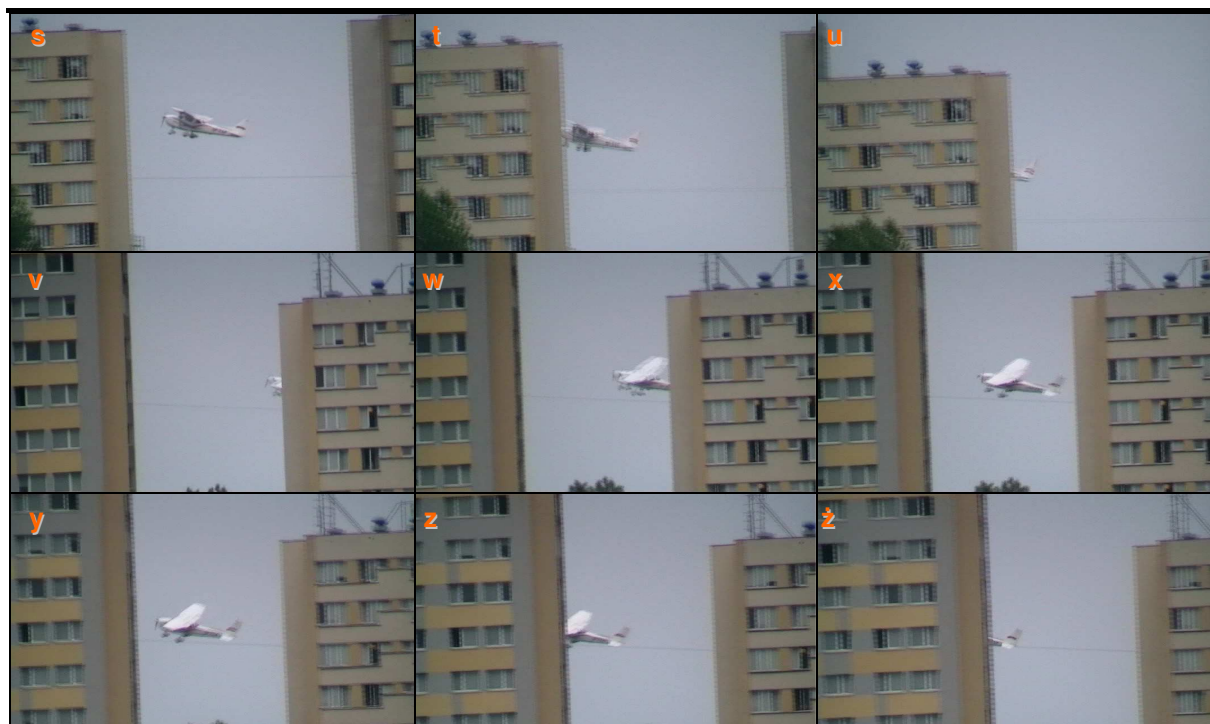
14 – PONIŻEJ: Zdjęcia poklatkowe, pochodzące z filmu nakręconego przez świadka zdarzenia, które posłużyły do oceny przebiegu i zilustrowania odtworzenia ostatniej fazy lotu samolotu SP-ZAP. Zwraca uwagę położenie samolotu na poszczególnych zdjęciach – lot na znacznym kącie natarcia w zakręcie i na wznoszeniu.

Na klatce „m” zaznaczone linie: **x** (cięciwa nasadowa skrzydeł), **y** (styczna do dolnego obrysu tylnej części kadłuba) i **z** (pozioma). Z dokładnych pomiarów na powiększeniu tej klatki wynika, że kąty między liniami **x** i **y** oraz **y** i **z** wynoszą  $10^\circ$ , czyli, że kąt natarcia płata wynosi  $\sim 20^\circ$ .

14 (c.d.) – POWYŻEJ: Zdjęcia poklatkowe, pochodzące z filmu nakręconego przez świadka zdarzenia, które posłużyły do oceny przebiegu i zilustrowania odtworzenia ostatniej fazy lotu samolotu SP-ZAP. Zwraca uwagę położenie samolotu na poszczególnych zdjęciach – lot na znacznym kącie natarcia w zakręcie i na wznoszeniu.

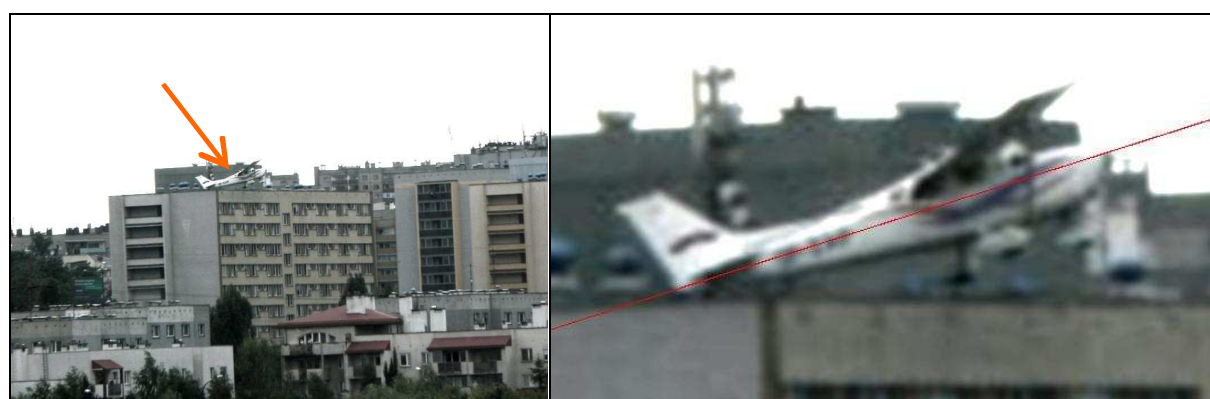
15, 16 - Widok startującego samolotu na tle budynków (wskazany strzałką) i zbliżenie samolotu. Zwraca uwagę silne zadarcie – lot na granicy przeciągnięcia [fot. internet].

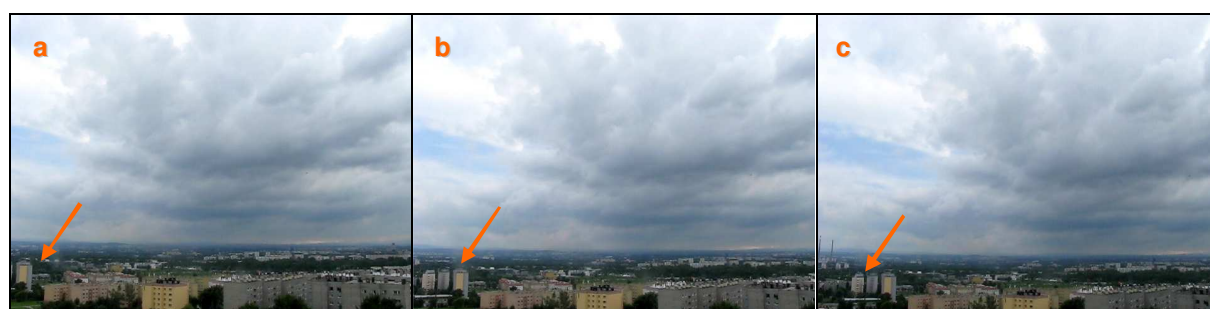
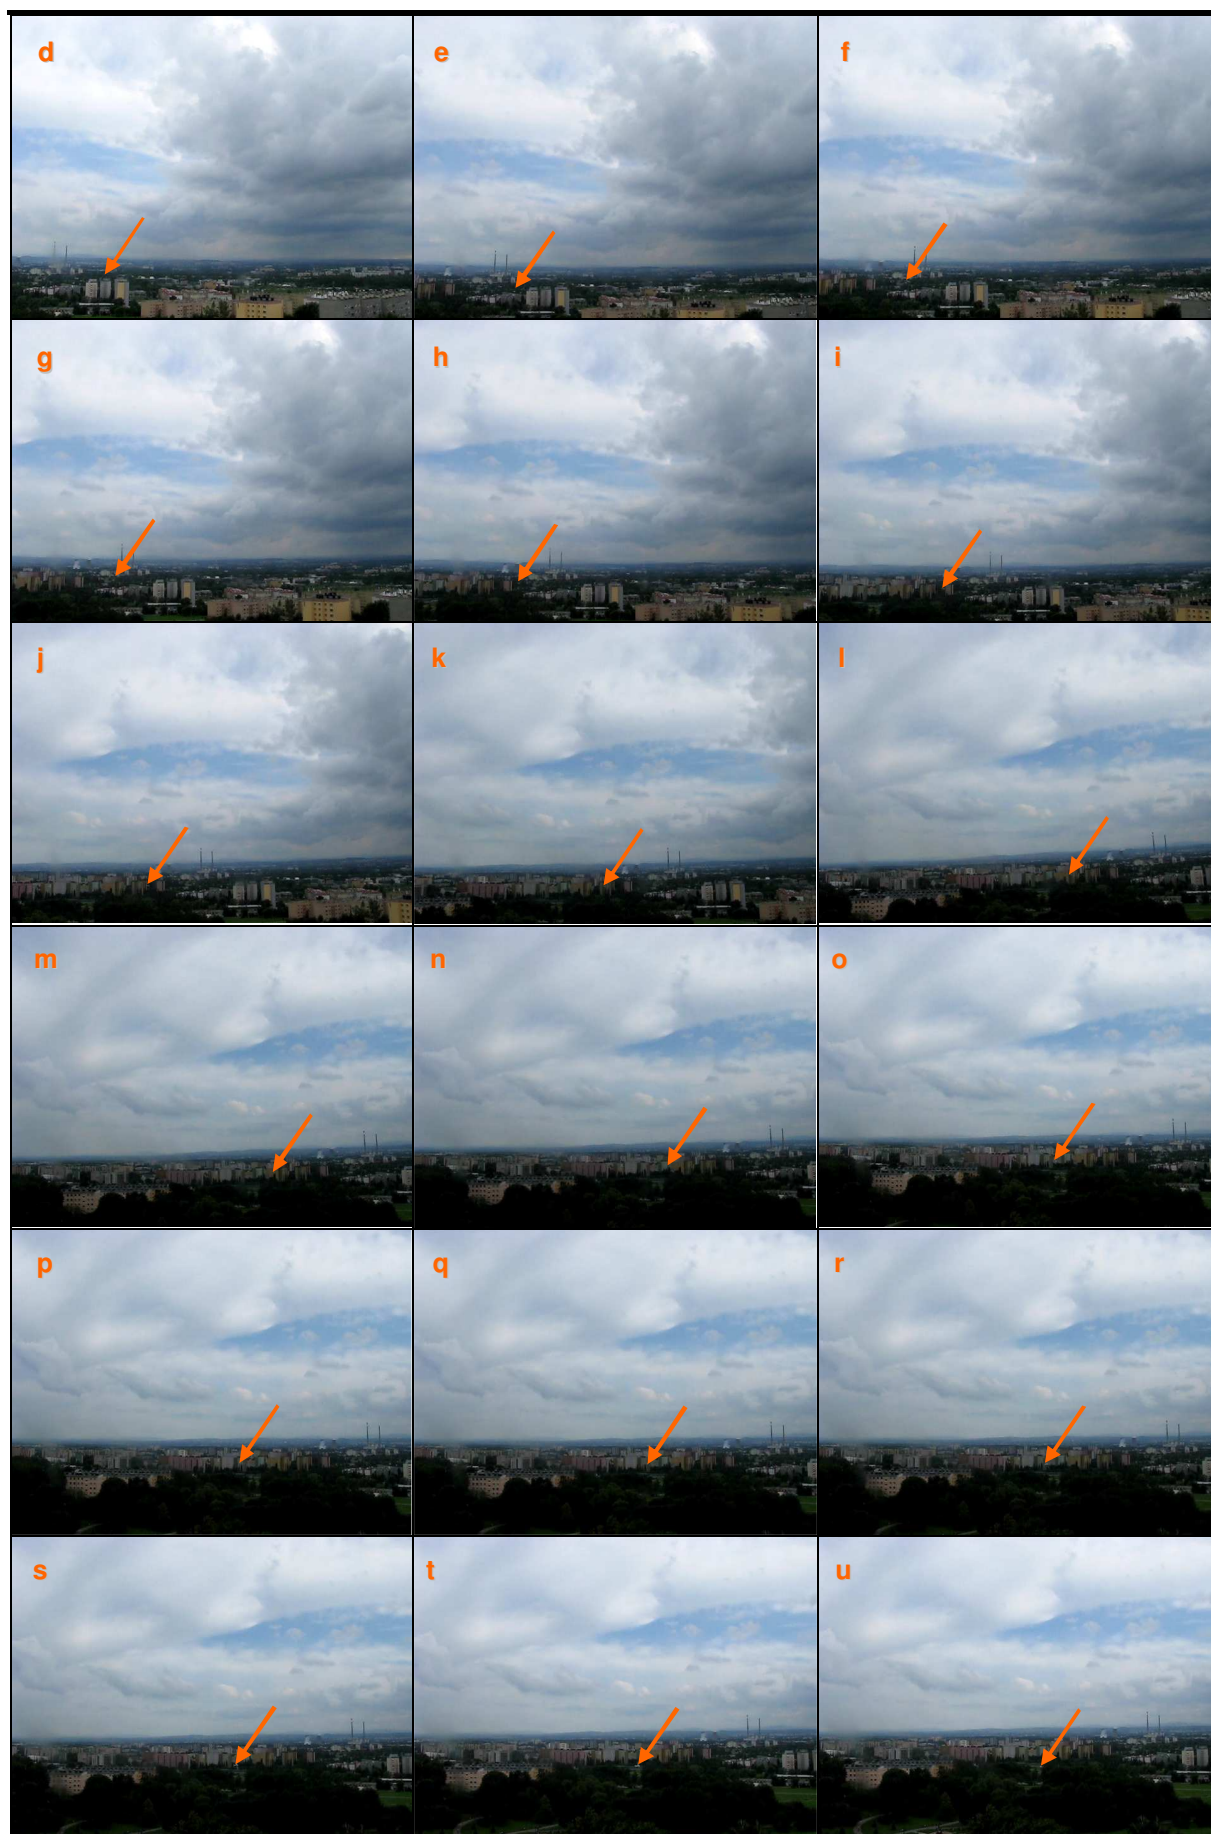
17 – PONIŻEJ: Zdjęcia poklatkowe, pochodzące z filmu nakręconego przez innego świadka zdarzenia z okna jego mieszkania, które posłużyły do zilustrowania odtworzenia ostatniej fazy lotu samolotu SP-ZAP. Położenia samolotu na poszczególnych zdjęciach odpowiadają położeniu ostrza strzałki.

17 (c.d.) – POWYŻEJ: Zdjęcia poklatkowe, pochodzące z filmu nakręconego przez innego świadka zdarzenia z okna jego mieszkania, które posłużyły do zilustrowania odtworzenia ostatniej fazy lotu samolotu SP-ZAP. Położenie samolotu na poszczególnych zdjęciach odpowiada położeniu ostrza strzałki.

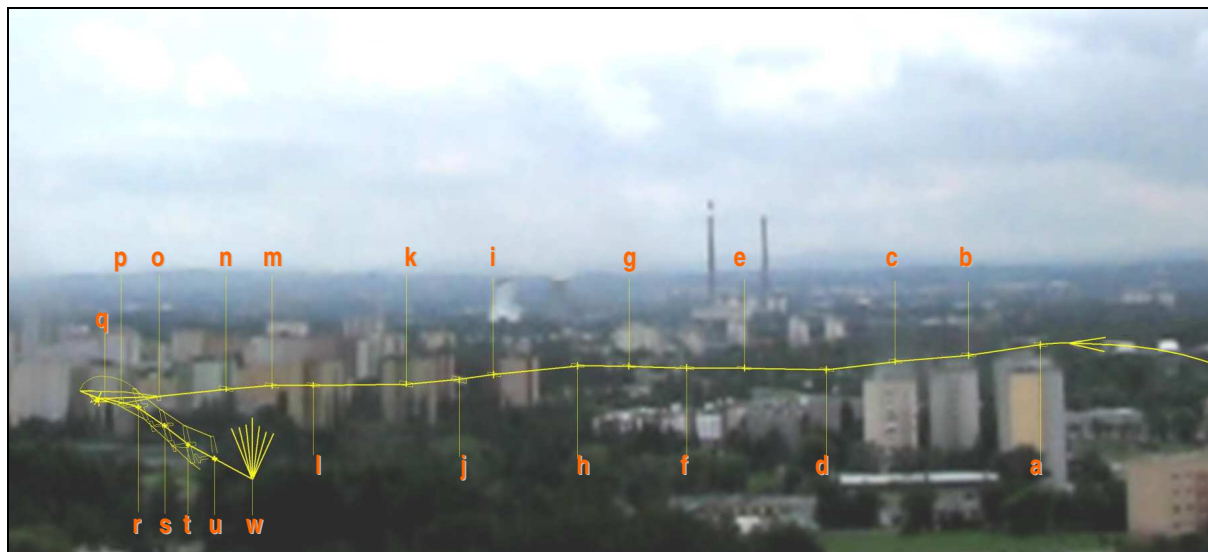
18 – Trajektoria ostatniej fazy lotu, odtworzona z pokazanych powyżej na fot.17 zdjęć poklatkowych pochodzących z filmu nakręconego przez świadka zdarzenia z okna jego mieszkania. Jest to opadająca część trajektorii lotu, już po zakończeniu zakrętu w lewo na wznoszeniu. Punkty trajektorii oznaczono takimi samymi literami, jak poszczególne zdjęcia poklatkowe z fot.17. Za punktem „n” samolot rozpoczął zakręt w lewo i wyraźne przeciągnięcie z rosnącym przechyleniem na lewe skrzydło. Punkt „w” jest punktem upadku samolotu.

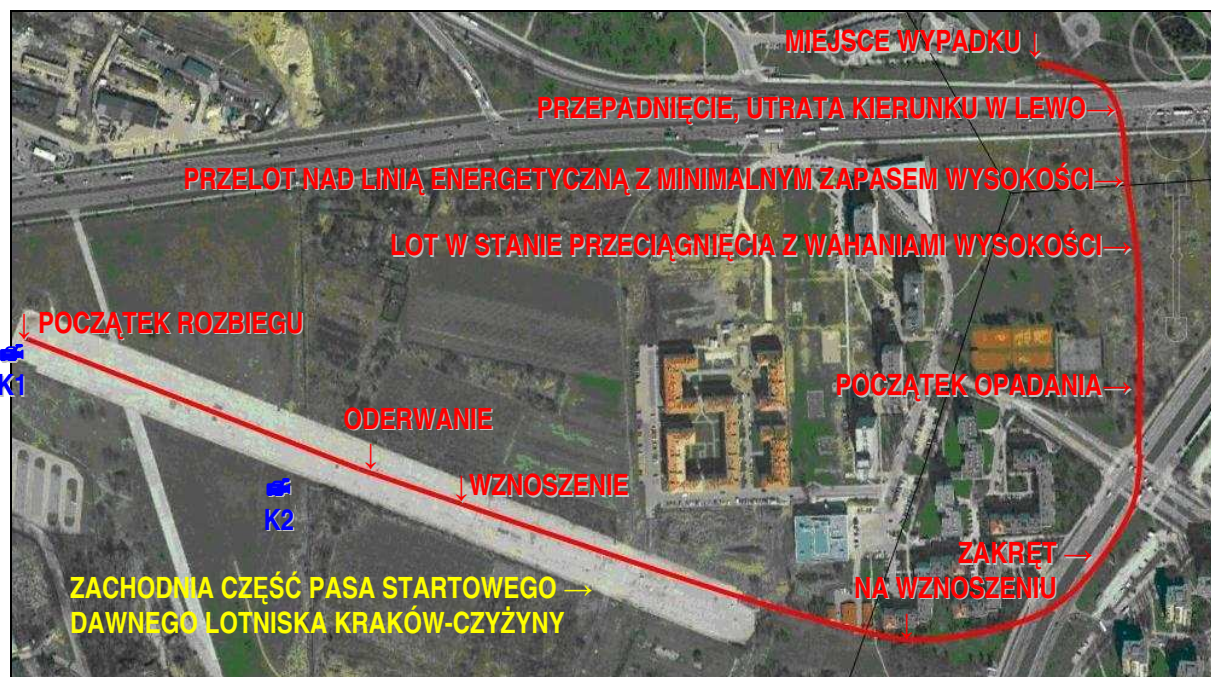
19 – Trasa ostatniego lotu samolotu SP-ZAP (czerwona linia), schematycznie zaznaczono poszczególne fazy i punkty trasy. Czarnymi liniami zaznaczone przewody napowietrznych linii energetycznych. K1 – kamera, z której pochodzi seria zdjęć poklatkowych fot.14. K2 – kamera, z której pochodzi seria zdjęć poklatkowych fot.4.

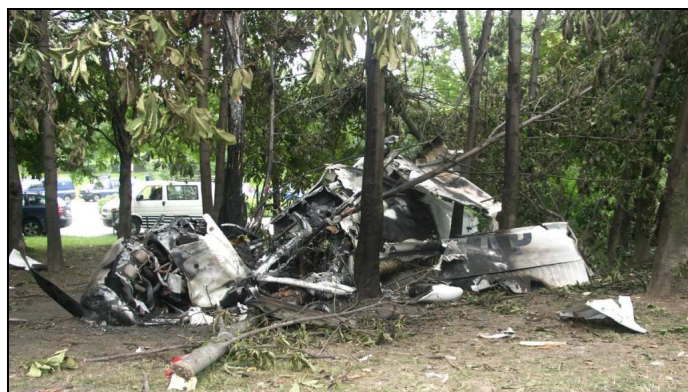
26 – Ogólny widok zniszczonego samolotu.

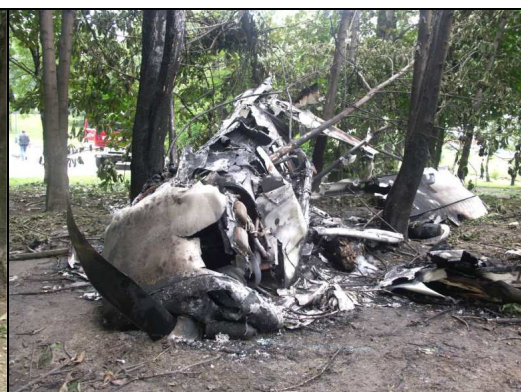
27 – Ogólny widok zniszczonego samolotu.

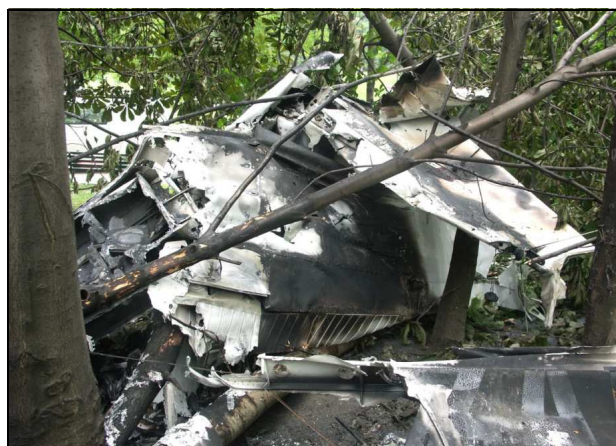
28 – Szczątki prawego skrzydła (w centrum kadru).

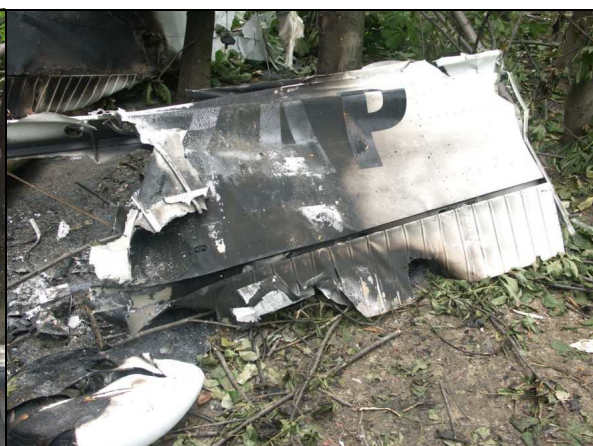
29 – Szczątki lewego skrzydła.

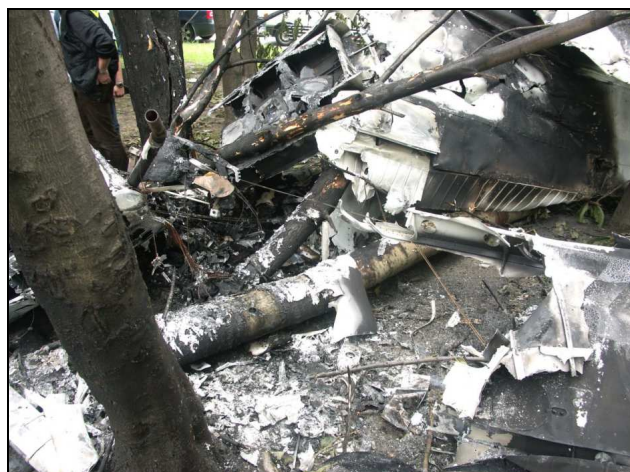
30 – Szczątki skrzydeł.

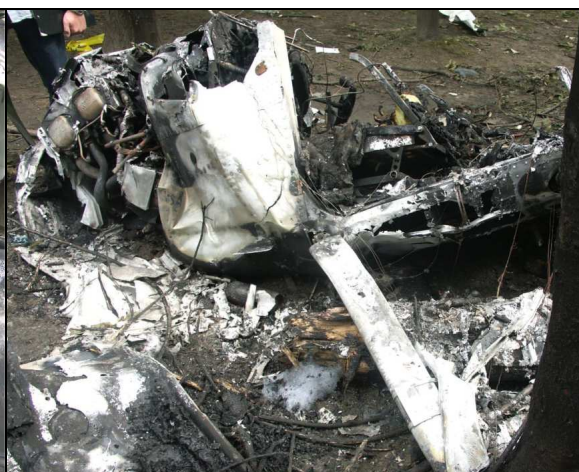
31 – Przednia część kadłuba z lewej strony.

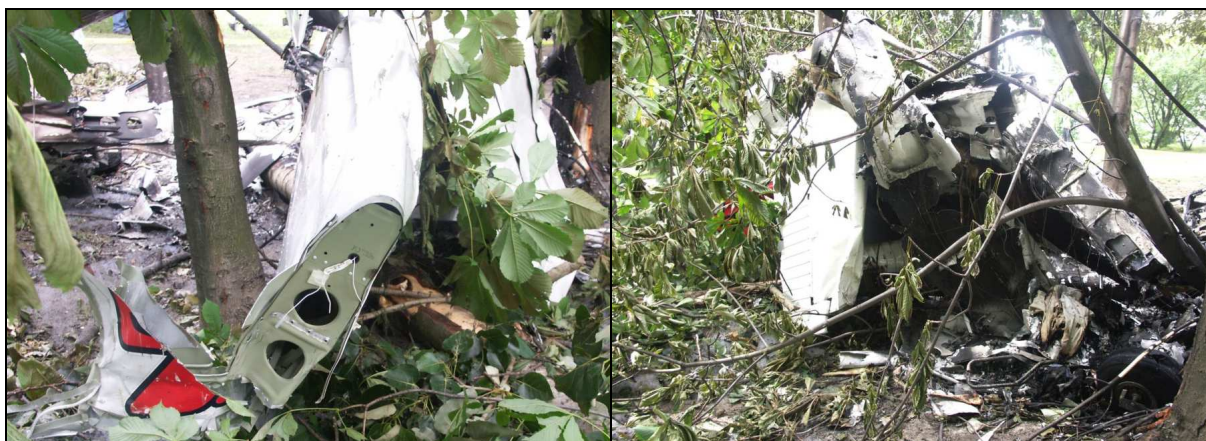
32 – Szczątki prawego skrzydła – widoczne żebro końcowe. 33 – Szczątki skrzydeł.

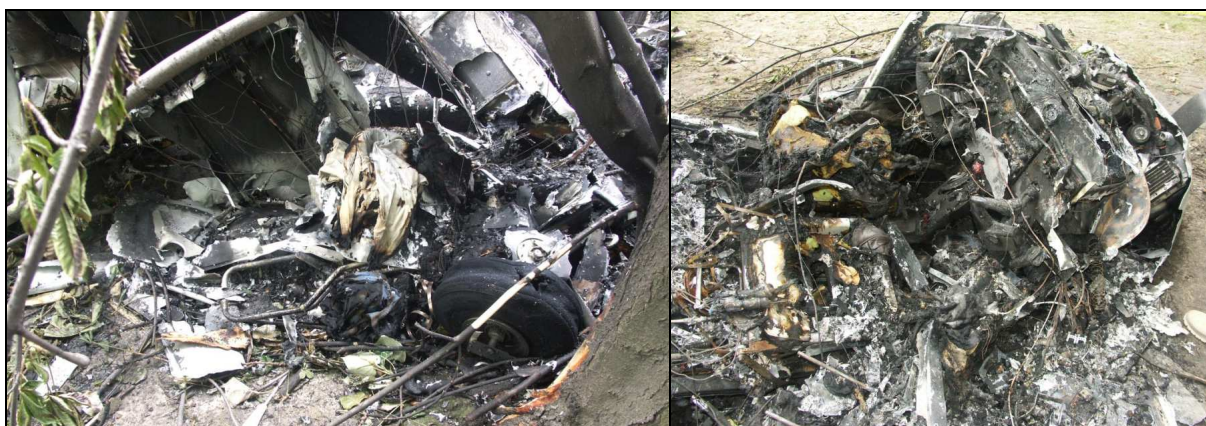
34 – Szczątki przedniej części kadłuba. 35 – Wnętrze kabiny i tablica przyrządów

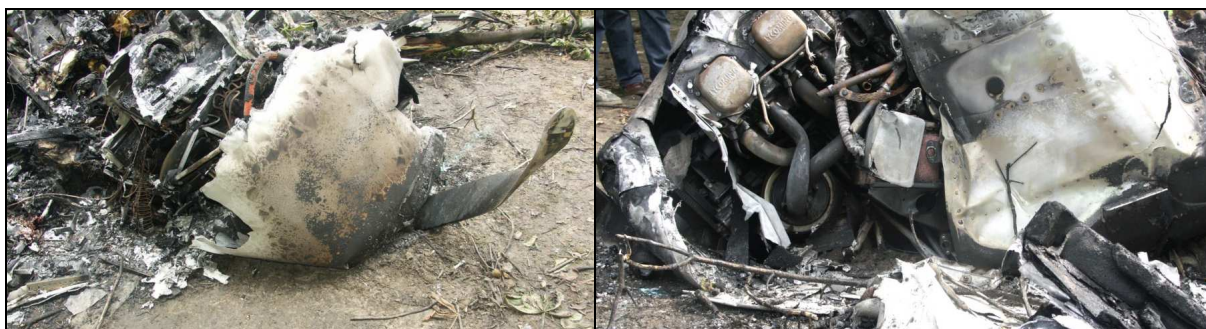
36 – Szczątki przedniej części kadłuba, widoczna górna osłona silnika i łopata śmigła. 37 – Silnik, lewa strona.

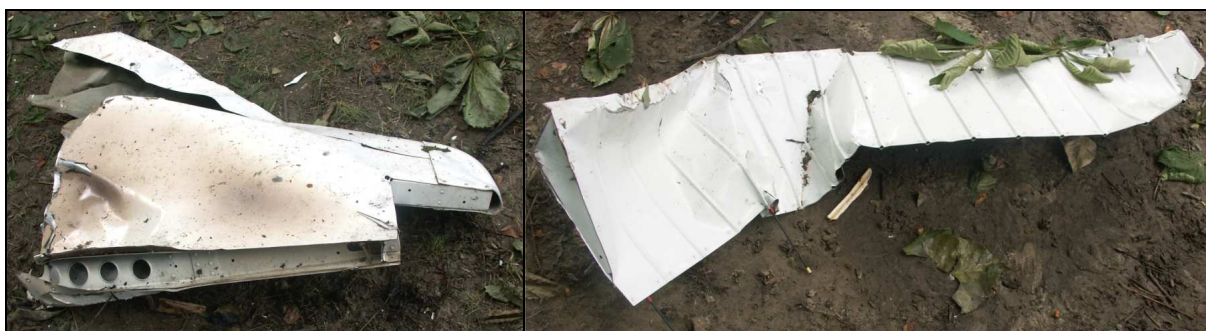
38 – Oderwana jedna z końcówek statecznika poziomego. 39 – Zniszczona klapa.

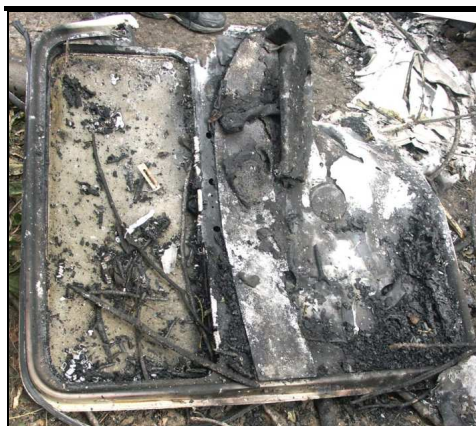
40 – Lewe drzwi kabiny.

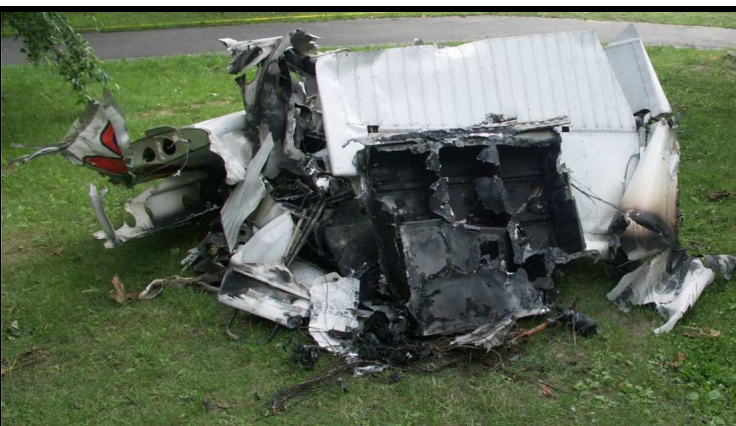
41 – Szczątki podczas wywożenia z miejsca wypadku, widoczna wypalona strefa zbiornika paliwa w lewym skrzydle.

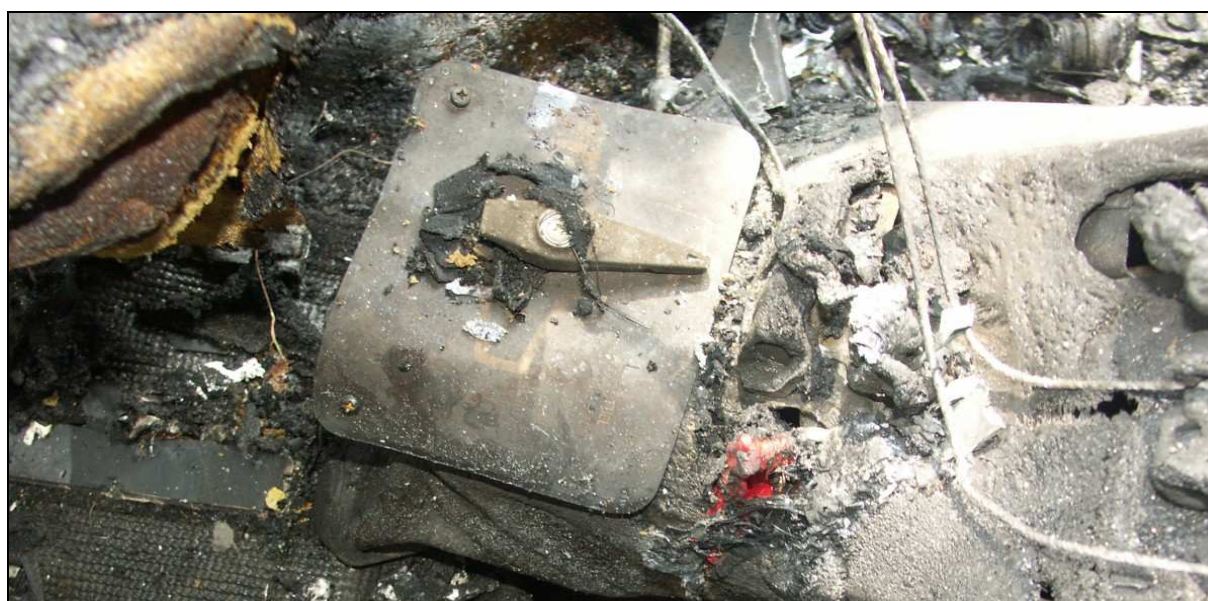
42 – Zawór paliwowy - otwarty

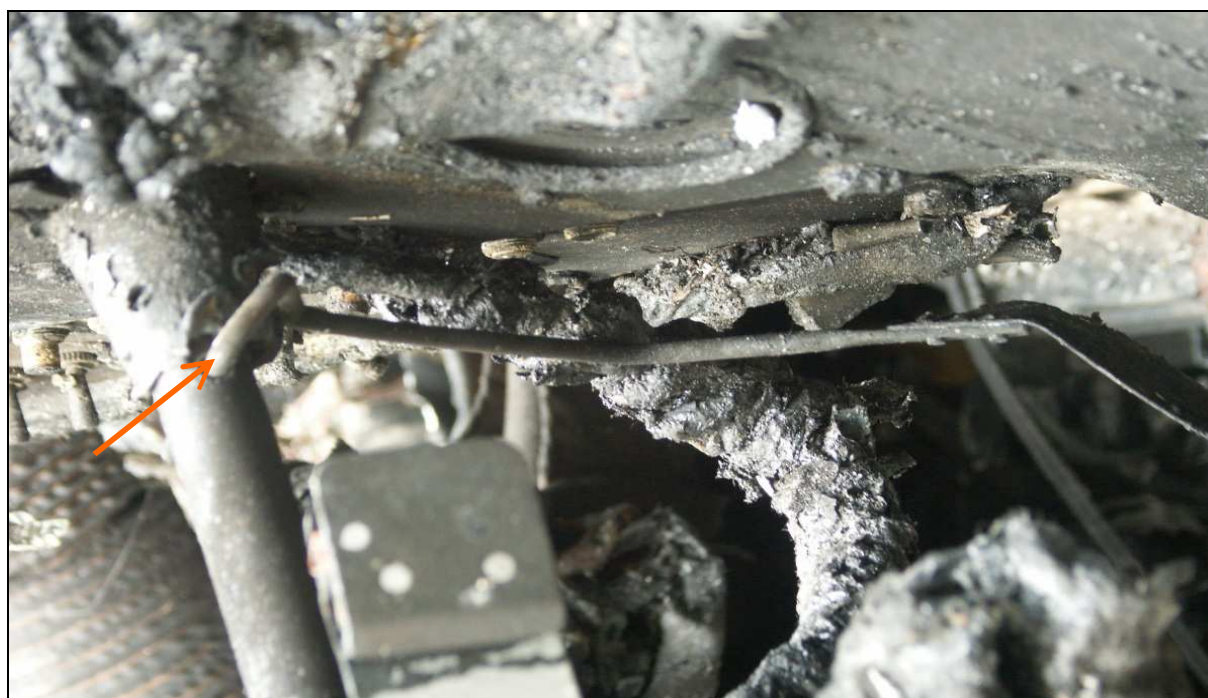
43 – Obsada lewego wolantu w tablicy przyrządów od góry – widoczna nieprawidłowo włożona blokada.
