**ALBUM ILUSTRACJI**  
**z wypadku samolotu Cessna 172S; SP-ZAP**  
**28 czerwca 2009 r., Kraków**

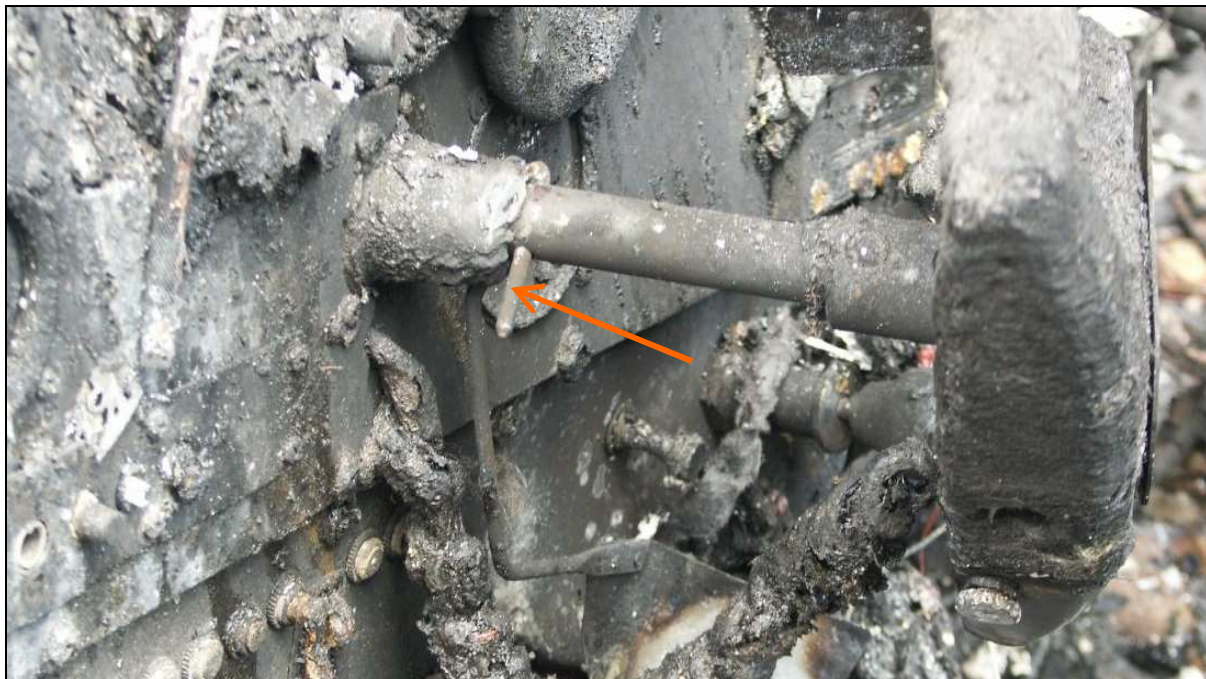
44 – Obsada lewego wolantu w tablicy przyrządów z lewej strony – widoczna nieprawidłowo włożona blokada.

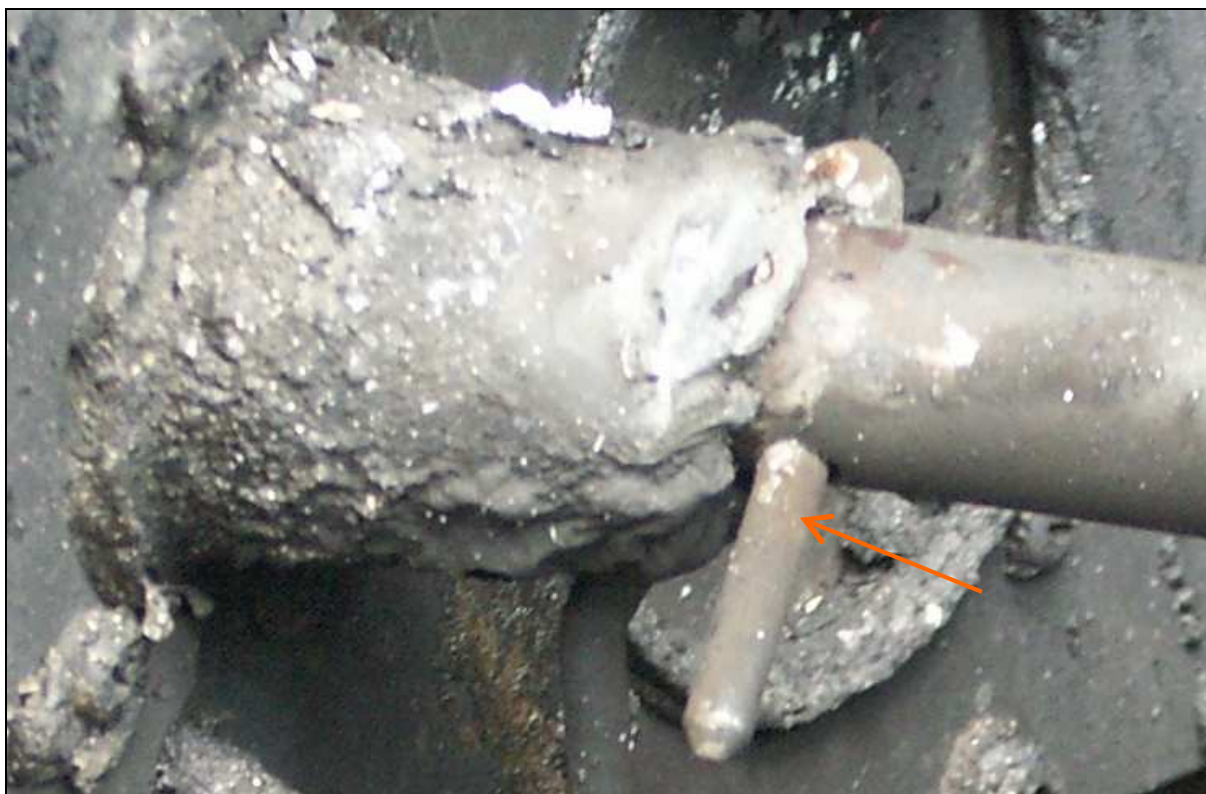
45 – Nieprawidłowo włożona blokada wolantu – zbliżenie.

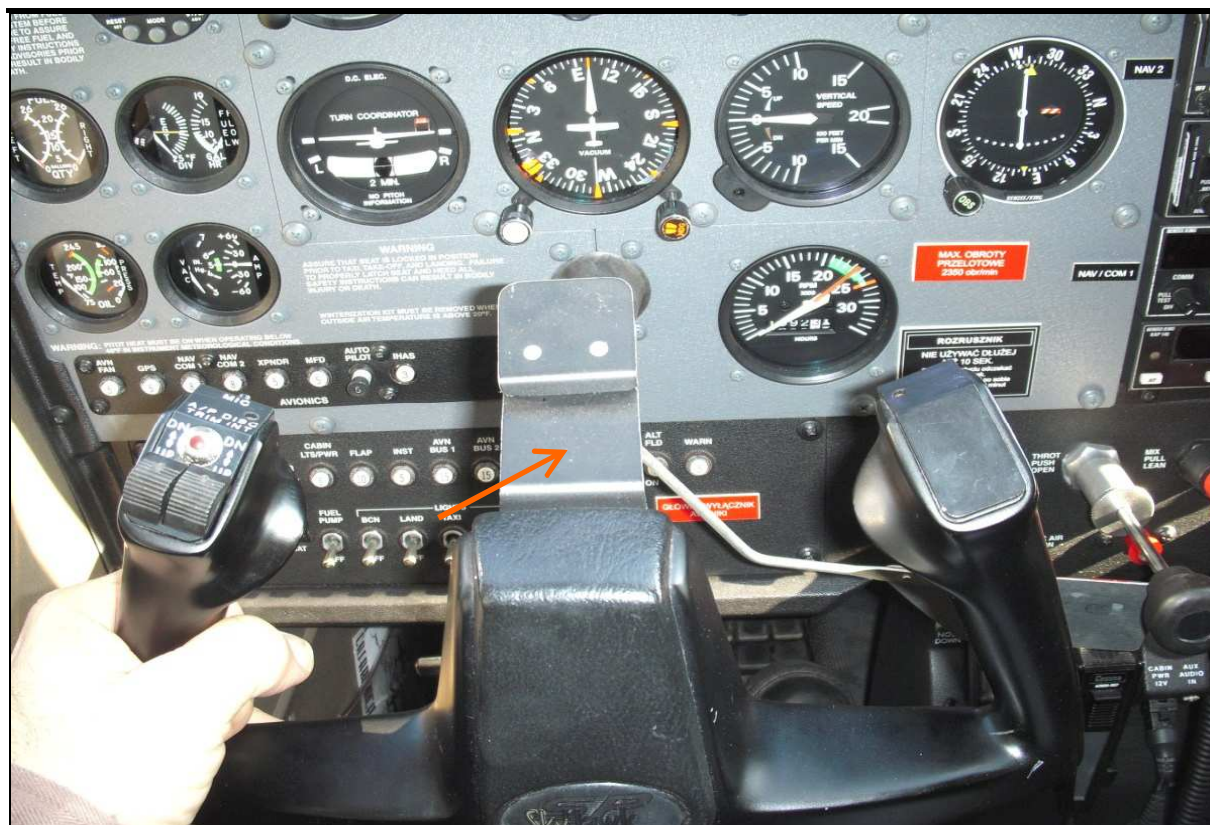
46 – Lewy wolant z uchwytem na pomoce nawigacyjne (identycznie jak na SP-ZAP, uchwyt wskazany pomarańczową strzałką) w kabinie innego samolotu tego samego typu. Uchwyt ten może zasłaniać otwór w obszarze lewego wolantu, przeznaczony do wkładania blokady wolantu.

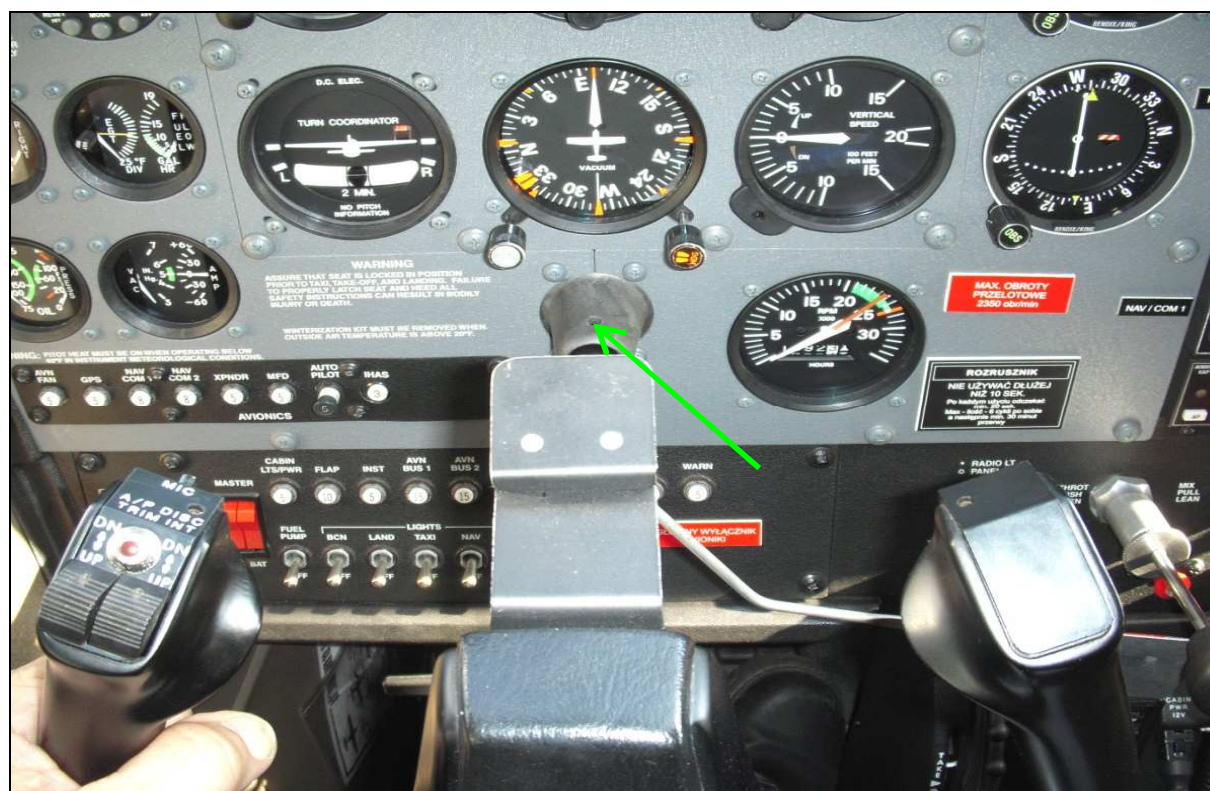
47 – Przy pewnym ruchu głowy do przodu (lub przyciągnięciu wolantu) otwór w obszarze lewego wolantu, przeznaczony do wkładania blokady wolantu, staje się widoczny (zielona strzałka).
