ALBUM ILUSTRACJI
z wypadku samolotu ultralekkiego DV-1 Skylark; SP-SASL
30 czerwca 2009 r., lotnisko Katowice-Muchowiec [EPKM]

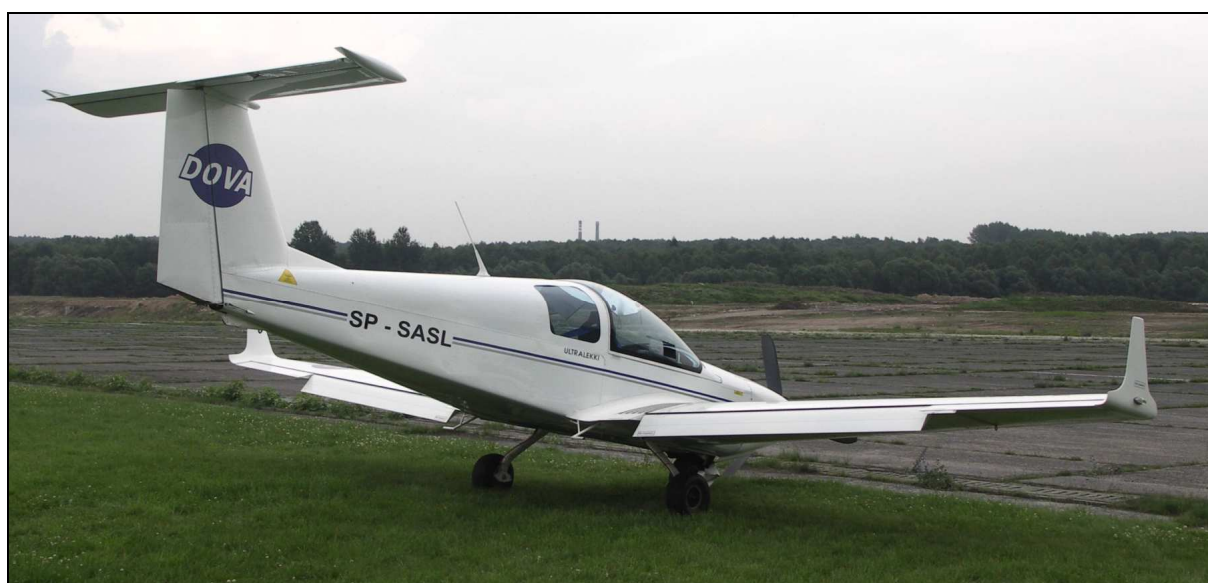
10 – Samolot po wypadku, widok od tyłu. Klapy przestawione w położenie „do lądowania”.

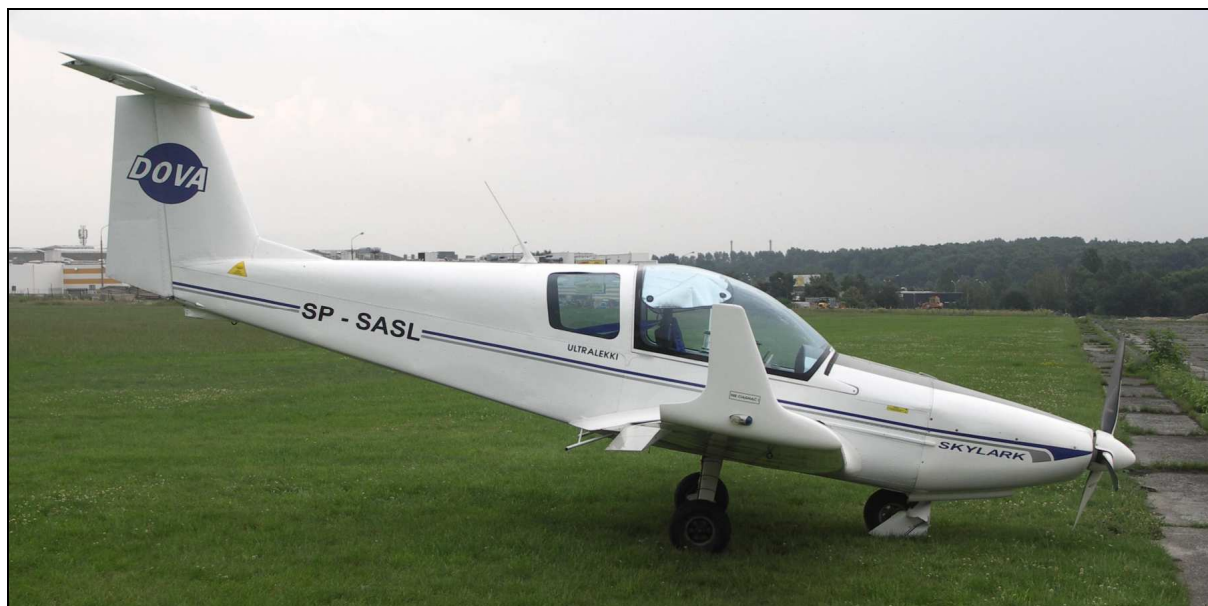
11 – Samolot po wypadku, widok $\frac{3}{4}$ od tyłu z prawej strony. Klapy przestawione w położenie „do lądowania”.

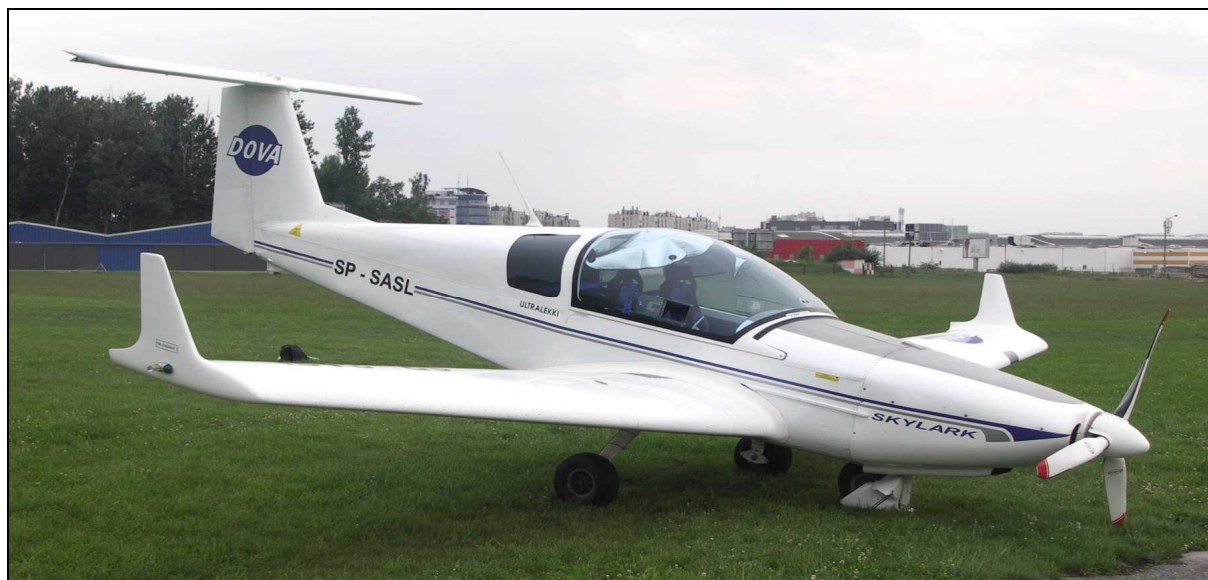
12 – Samolot po wypadku, widok z prawej strony. Klapy przestawione w położenie „do lądowania”.

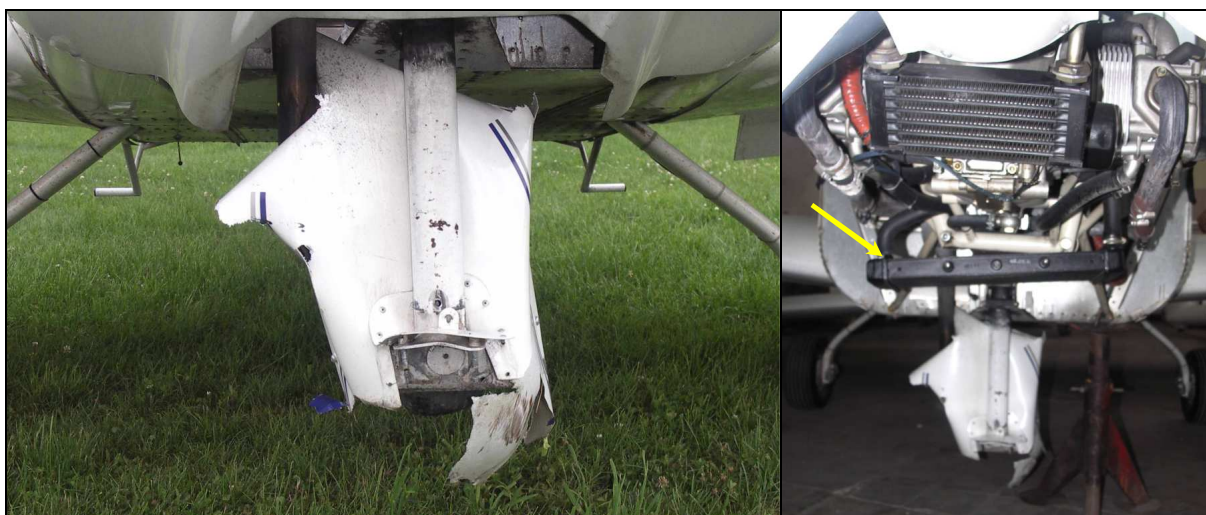
15, 16 – Zbliżenie na uszkodzone podwozie przednie z lewej i prawej strony.

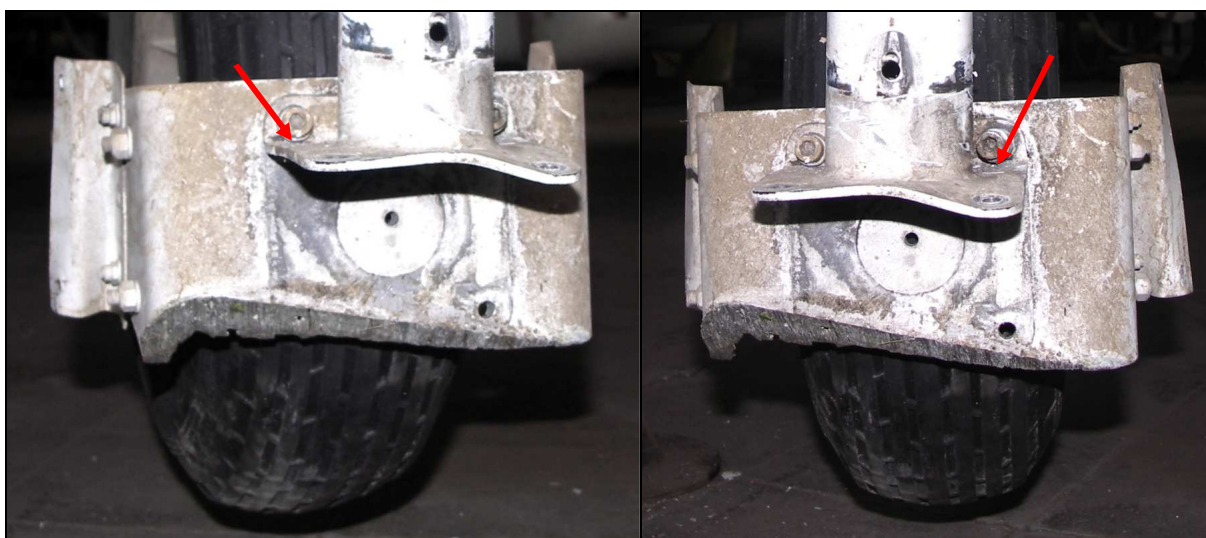
17 – Zbliżenie na podwozie przednie od przodu.

18 – Rozłączony układ chłodzenia.

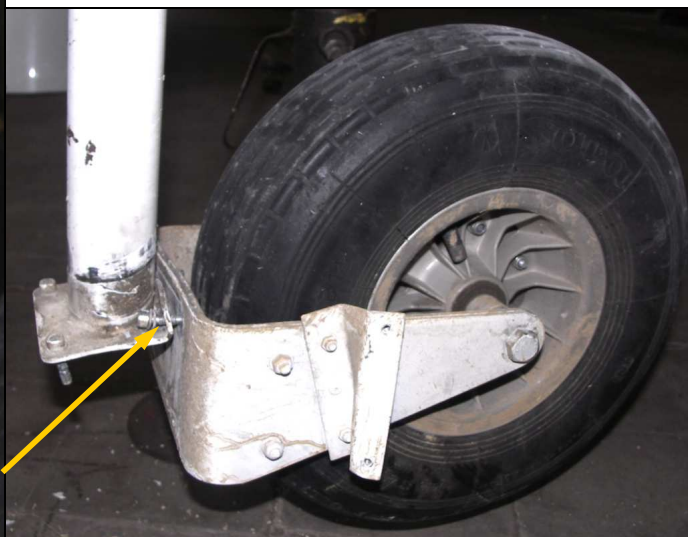
22 – Dolna część goleni z widelcem i kołem, prawa strona.

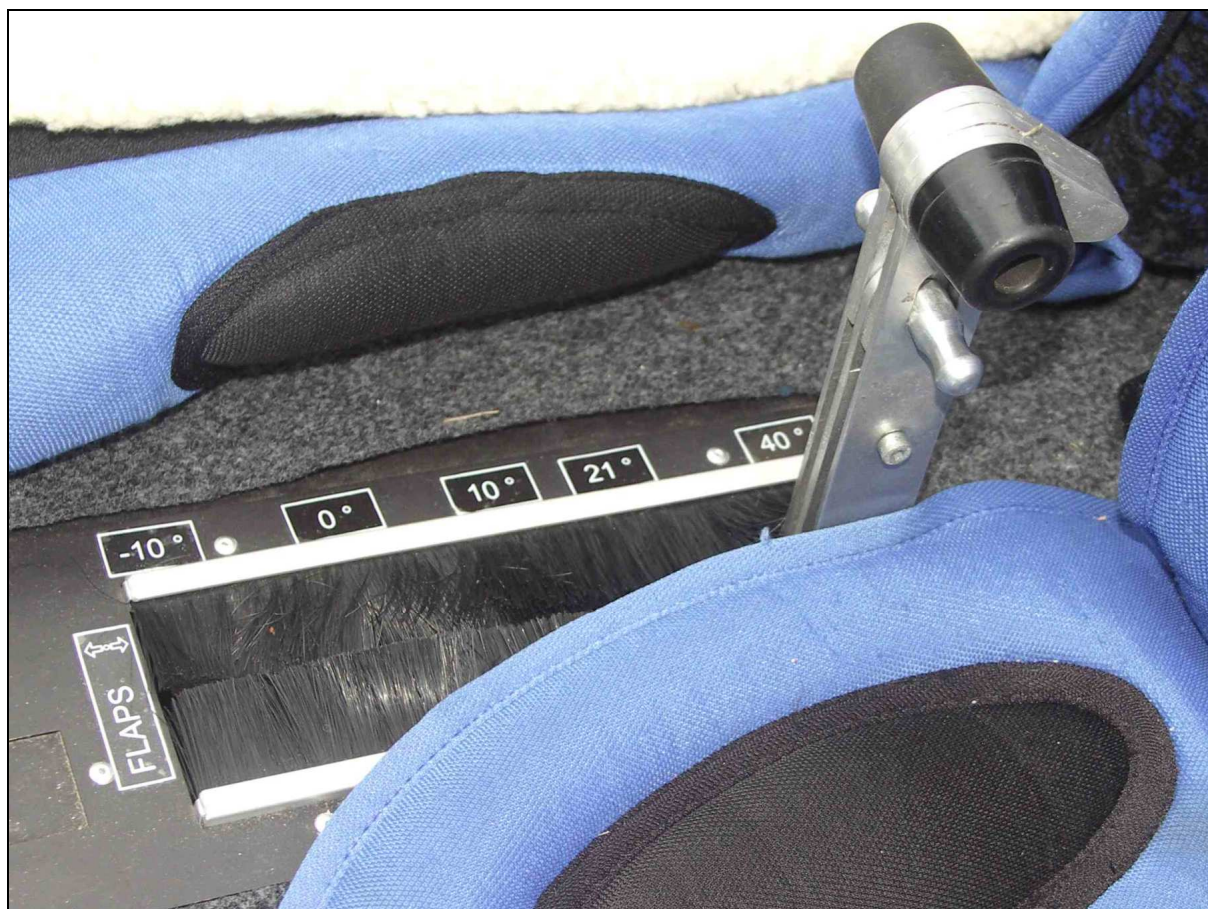
26 – Wnętrze kabiny samolotu.
